Avaliação da Evolução do Comportamento Quantitativo de Pavimentos Permeáveis no Controle do escoamento Superficial

Andréa Souza Castro¹, Joel Avruch Goldenfum², André Lopes da Silveira², David da Motta Marques²
andreascastro@gmail.com, j.goldenfum@gmail.com, andre@iph.ufrgs.br, dmm@iph.ufrgs.br

² Instituto de Pesquisas Hidráulicas - Universidade Federal do Rio Grande do Sul

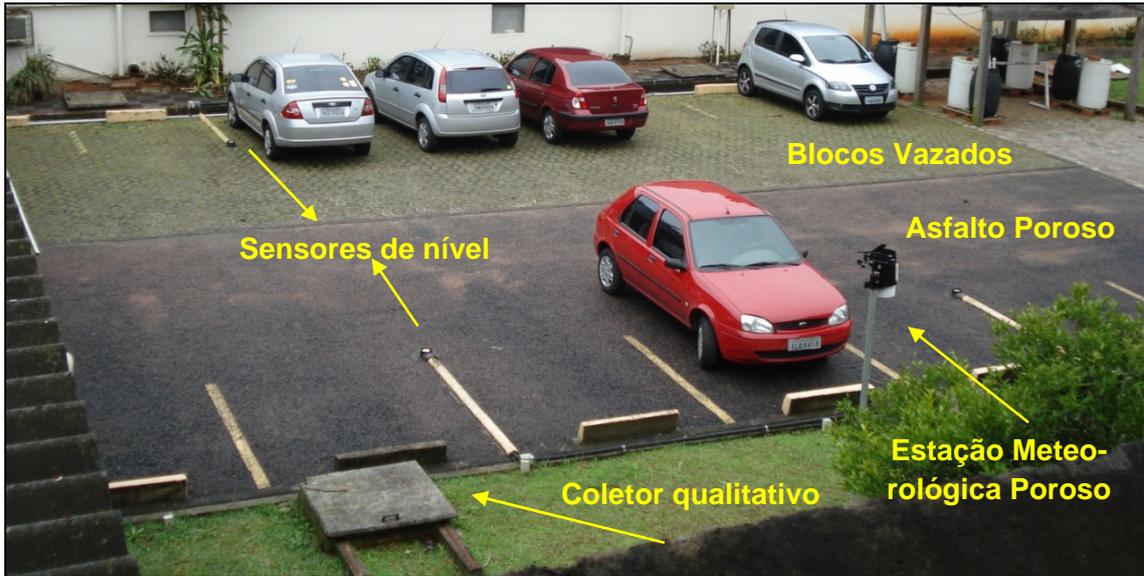
Figura 1 - Pavimento permeável instalado no Instituto de Pesquisas Hidráulicas/UFRGS

O pavimento construído pode ser observado nas figuras 1 e 2.

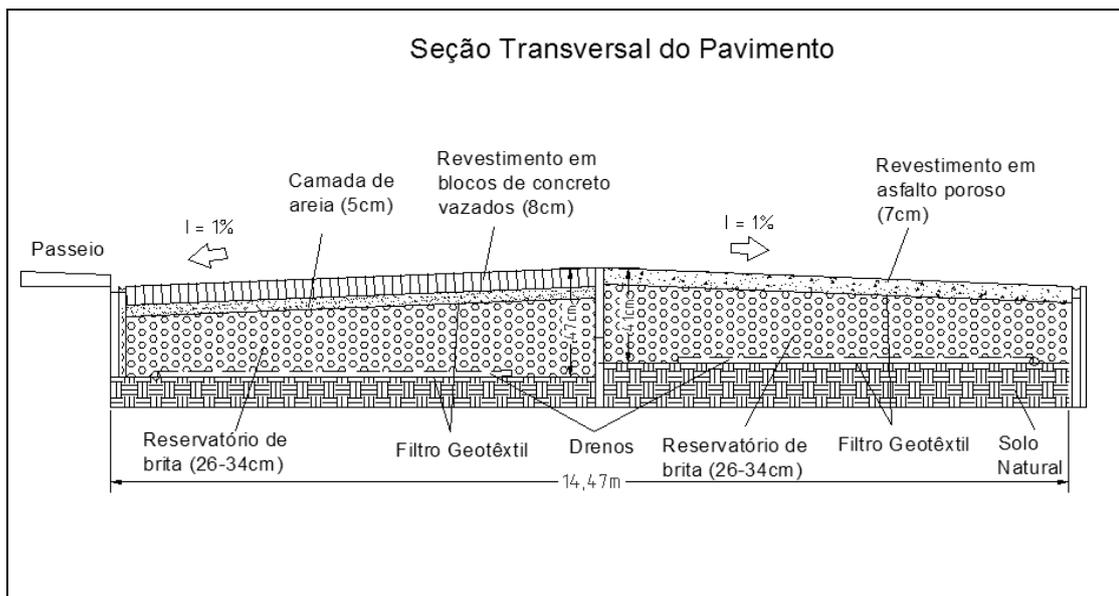
Figura 2 - Seção transversal do pavimento permeável

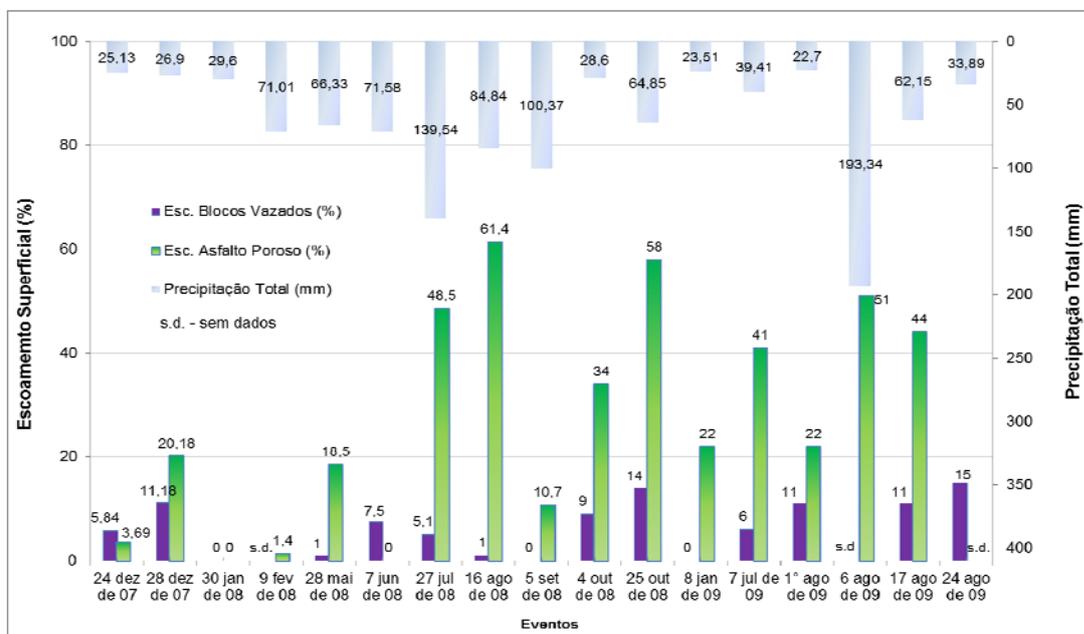
Figura 3 - Comparação dos valores de escoamento superficial para os revestimentos de asfalto poroso e blocos vazados durante o período de estudo (segunda etapa de monitoramento do dispositivo)

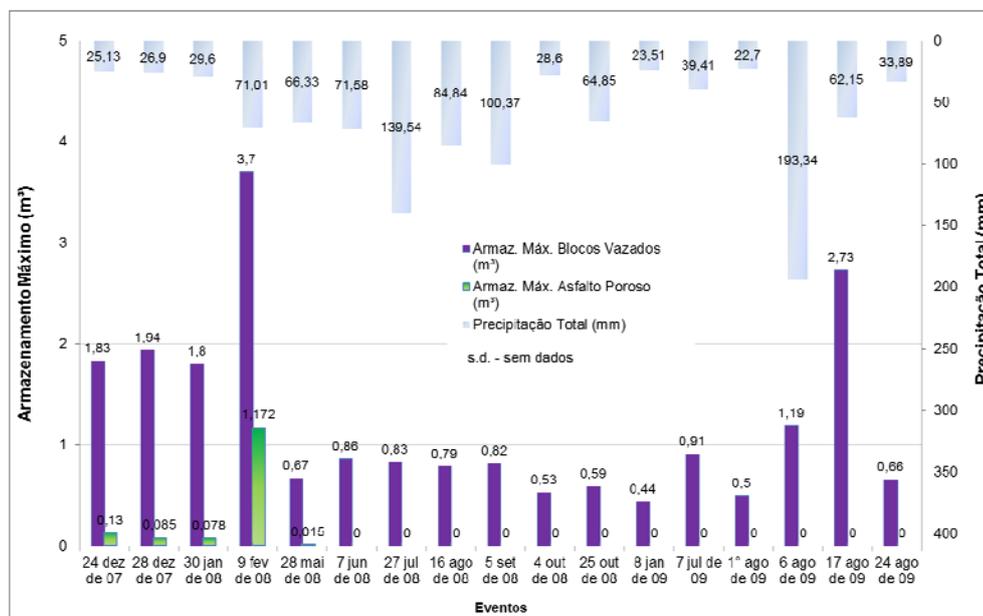
Figura 4 - Comparação dos valores de armazenamento máximo no reservatório para os revestimentos de asfalto poroso e blocos vazados durante o período de estudo (segunda etapa de monitoramento do dispositivo)

Foi verificada a ausência de armazenamento de água no reservatório de brita para o revestimento de asfalto poroso a partir do evento do dia 27/07/2008. Estes resultados podem ser visualizados na figura 4 e na tabela 5.

A falta de armazenamento de água no reservatório de brita detectada pelos sensores pode estar relacionada com a perda de capacidade de infiltração no revestimento de asfalto poroso. Este revestimento apresenta sinais de forte colmatação superficial.

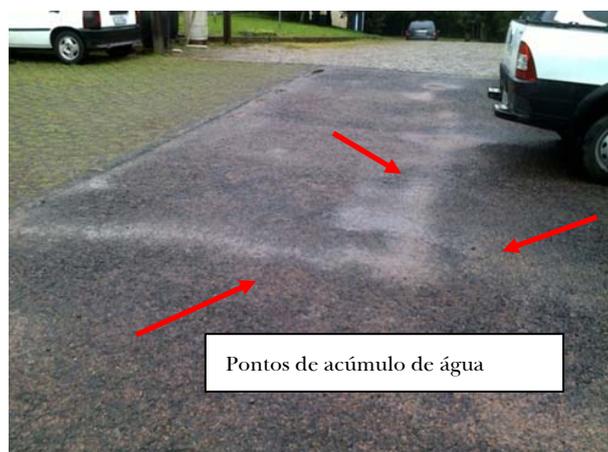
Figura 5 - Acúmulo de água Pavimento permeável após evento de chuva - Agosto de 2010

Os pontos de acúmulo de água são observados no revestimento de asfalto e podem ser visualizados na figura 5. Esse acúmulo de água provavelmente é causado pela colmatação superficial. Já o revestimento blocos vazados não apresenta acúmulo de água na sua superfície.

Na figura 5 pode-se visualizar acúmulo de água e colmatação visível somente no revestimento de asfalto poroso.
