**BIOENGENHARIA DE SOLOS NA ESTABILIDADE DE
TALUDES: COMPARAÇÃO COM UMA SOLUÇÃO
TRADICIONAL**

Trabalho de Diplomação apresentado ao Departamento de Engenharia Civil da Escola de Engenharia da Universidade Federal do Rio Grande do Sul, como parte dos requisitos para obtenção do título de Engenheiro Civil

a construção de uma rodovia sem causar tantos impactos ao longo dos cortes e aterros necessários para execução da mesma. Com o objetivo de identificar a viabilidade de uma solução de bioengenharia de solos, neste trabalho é apresentada uma comparação dessa solução com outra tradicional para estabilização de um talude rompido no km 108+800 da BR116/SC.

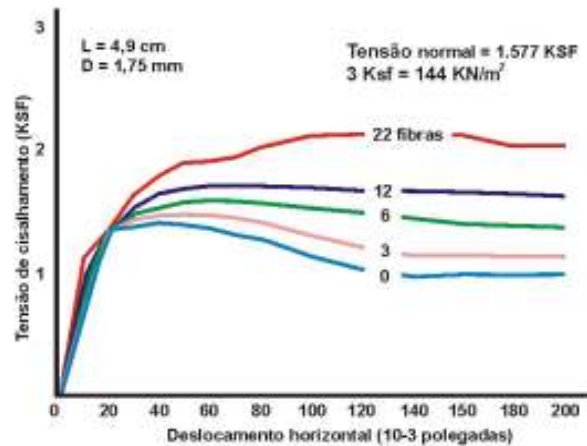
Figura 3: influência do reforço de fibra na resistência ao cisalhamento de areias densas (GRAY e OHASHI¹¹, 1983 apud LEMES, 2001, p. 20)

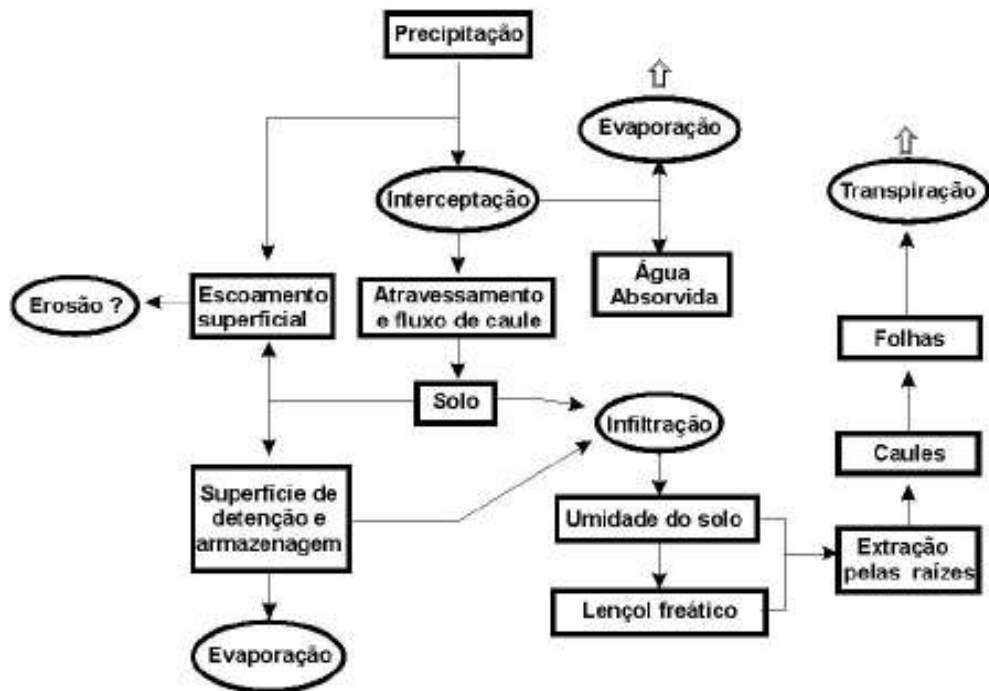
Figura 6: fluxograma do ciclo hidrológico de um solo com vegetação (GREENWAY¹⁷, 1989 apud LEMES, 2001, p. 35)

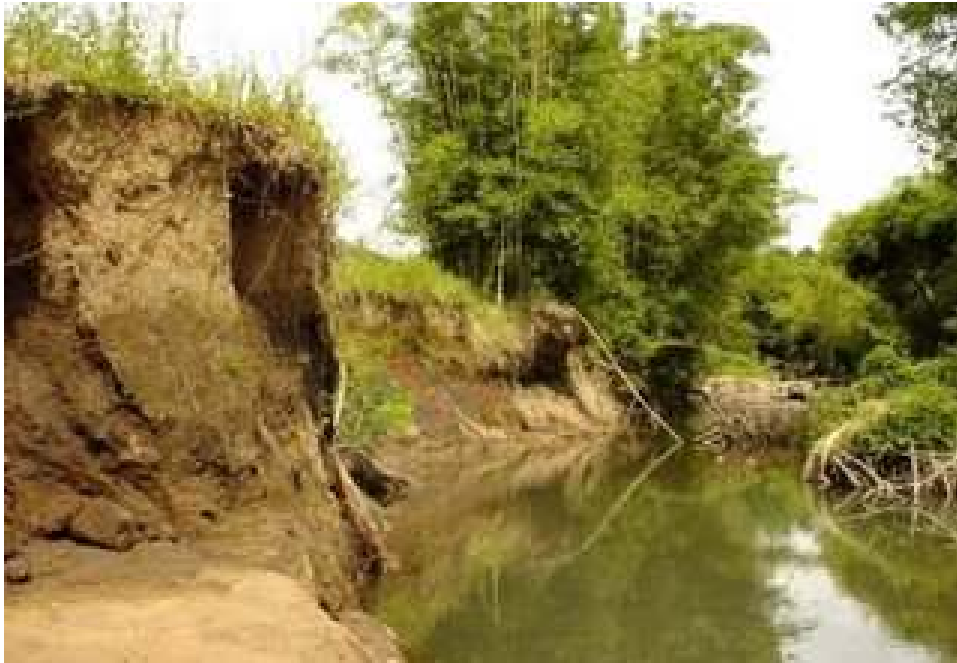
O primeiro método aplicado foi uma parede vegetada de madeira (Parede Krainer) em “[...] um trecho suavemente curvo, com raio externo formado por um talude instável.” (DURLO; SUTILI, 2005, p. 172). O solo local é caracterizado por um barranco estratificado, de origem flúvica, mas com predominância franco-arenosa. A geometria do problema consiste em uma altura média de 4 metros, estendendo-se por 40 metros ao longo da margem direita (DURLO; SUTILI, 2005, p. 172). A figura 8 apresenta as condições da área antes da construção da Parede Krainer.

Figura 8: trecho em estudo para aplicação da Parede Krainer (SUTILI, 2007)

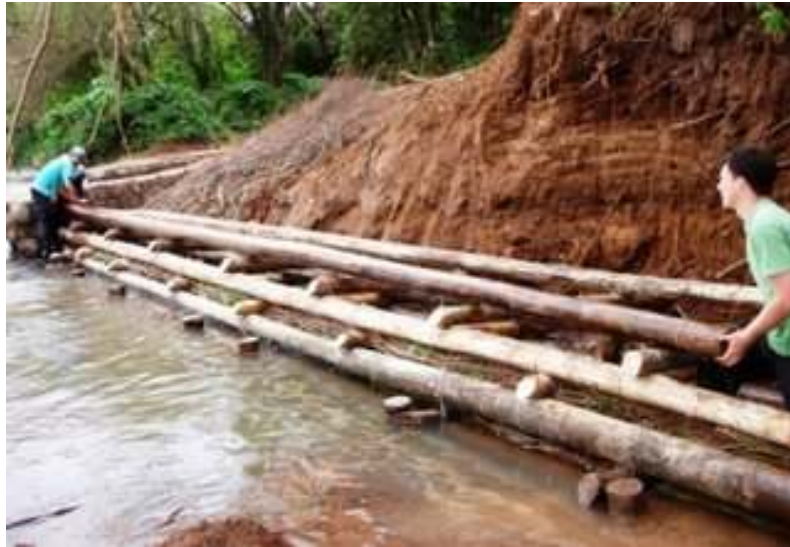
Figura 10: construção da parede vegetada complementada por feixes vivos (SUTILI, 2007)

A figura 9 mostra o esquema de uma Parede Krainer e a figura 10 mostra a fase de construção da solução às margens do Arroio Guarda-Mor.

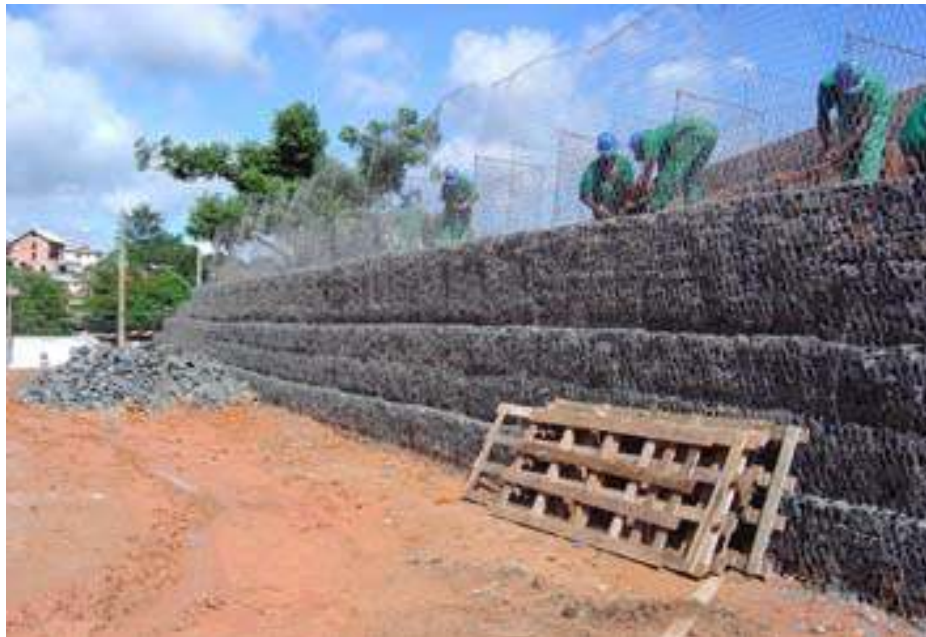
A solução tradicional adotada foi contenção em solo reforçado com retaludamento. O solo reforçado será desenvolvido utilizando *Terramesh® System*, o qual “[...] é formado por um paramento externo de um metro de espessura, em forma de gabião caixa, preenchido com pedras e utiliza, em sua interface com o solo, um geotêxtil cuja função é impedir a fuga dos finos do aterro estrutural.” Sua aparência final é a de um muro de gabiões, o qual é drenante, conferindo esta característica ao paramento frontal do muro, além de pode permitir o desenvolvimento de vegetação na face externa do mesmo (MACCAFERRI AMÉRICA LATINA, 2008a, p. 8). As figuras 11 e 12 apresentam a etapa de construção e o muro de contenção pronto no Colégio Etapa em São Paulo.

Figura 11: aplicação de um muro de solo reforçado *Terramesh® System* (MACCAFERRI AMÉRICA LATINA, 2009a)

Este sistema apresentado pela empresa Maccaferri América Latina se aplica muito bem em defesas longitudinais, onde é necessária a contenção de margem, como acontece na situação em estudo. O *Terramesh® System* é composto por um único painel de tela hexagonal de dupla torção com arames revestidos e recobrimento do material plástico (MACCAFERRI AMÉRICA LATINA, 2008b, p. 12). A figura 13 mostra o elemento *Terramesh® System*.

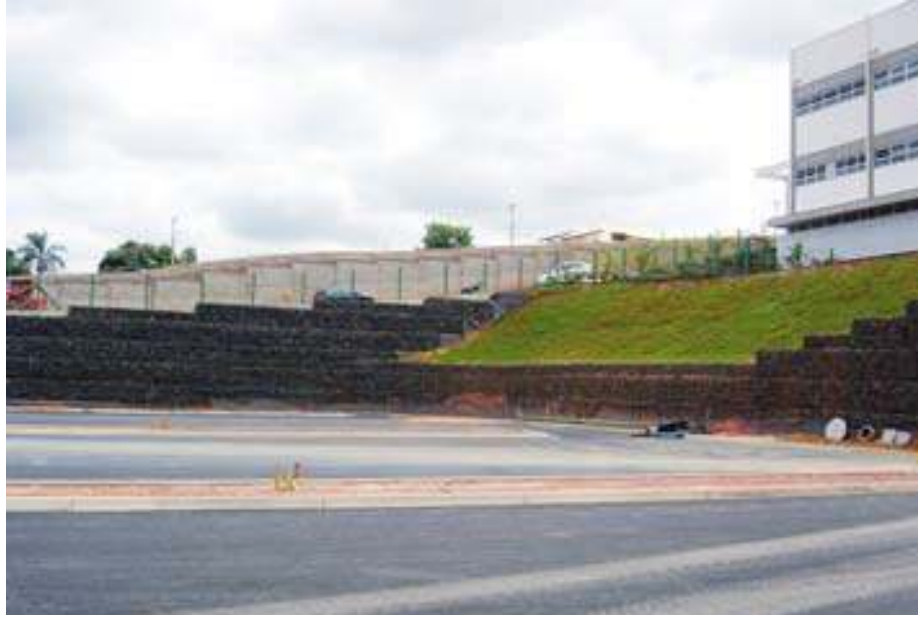
Figura 12: após a construção do muro de solo reforçado *Terramesh® System* (MACCAFERRI AMÉRICA LATINA, 2009a)

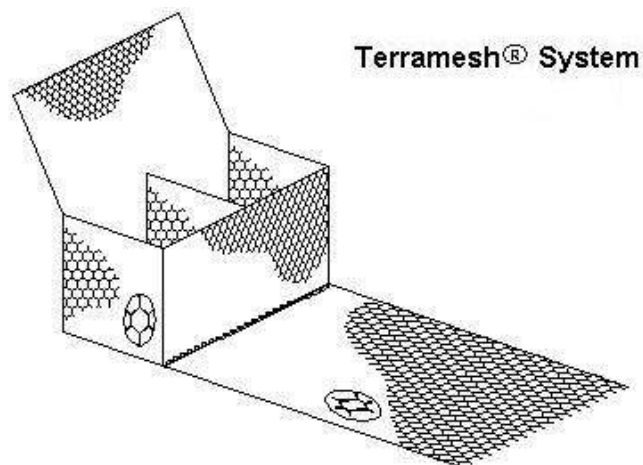
Figura 13: elemento *Terramesh® System* (MACCAFERRI AMÉRICA LATINA, 2009b)

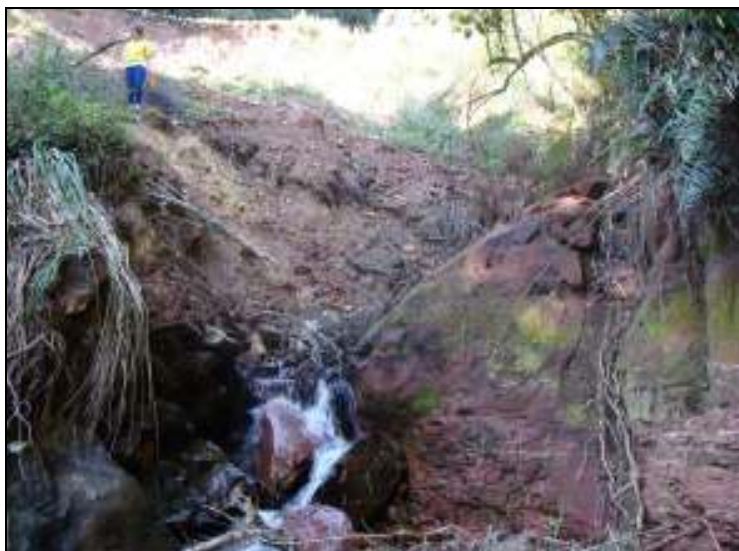
Figura 14: vista geral da ruptura, de jusante para montante (trabalho não publicado²⁷)

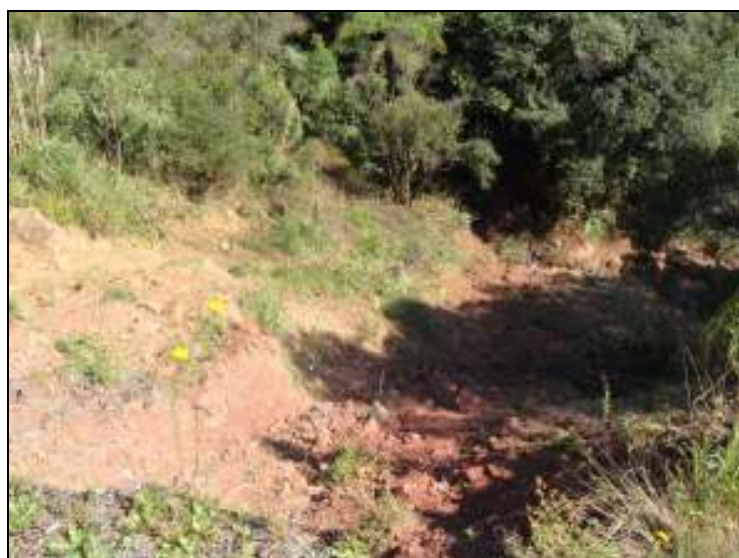
Figura 15: vista da ruptura, da rodovia (montante) para jusante (trabalho não publicado²⁸)

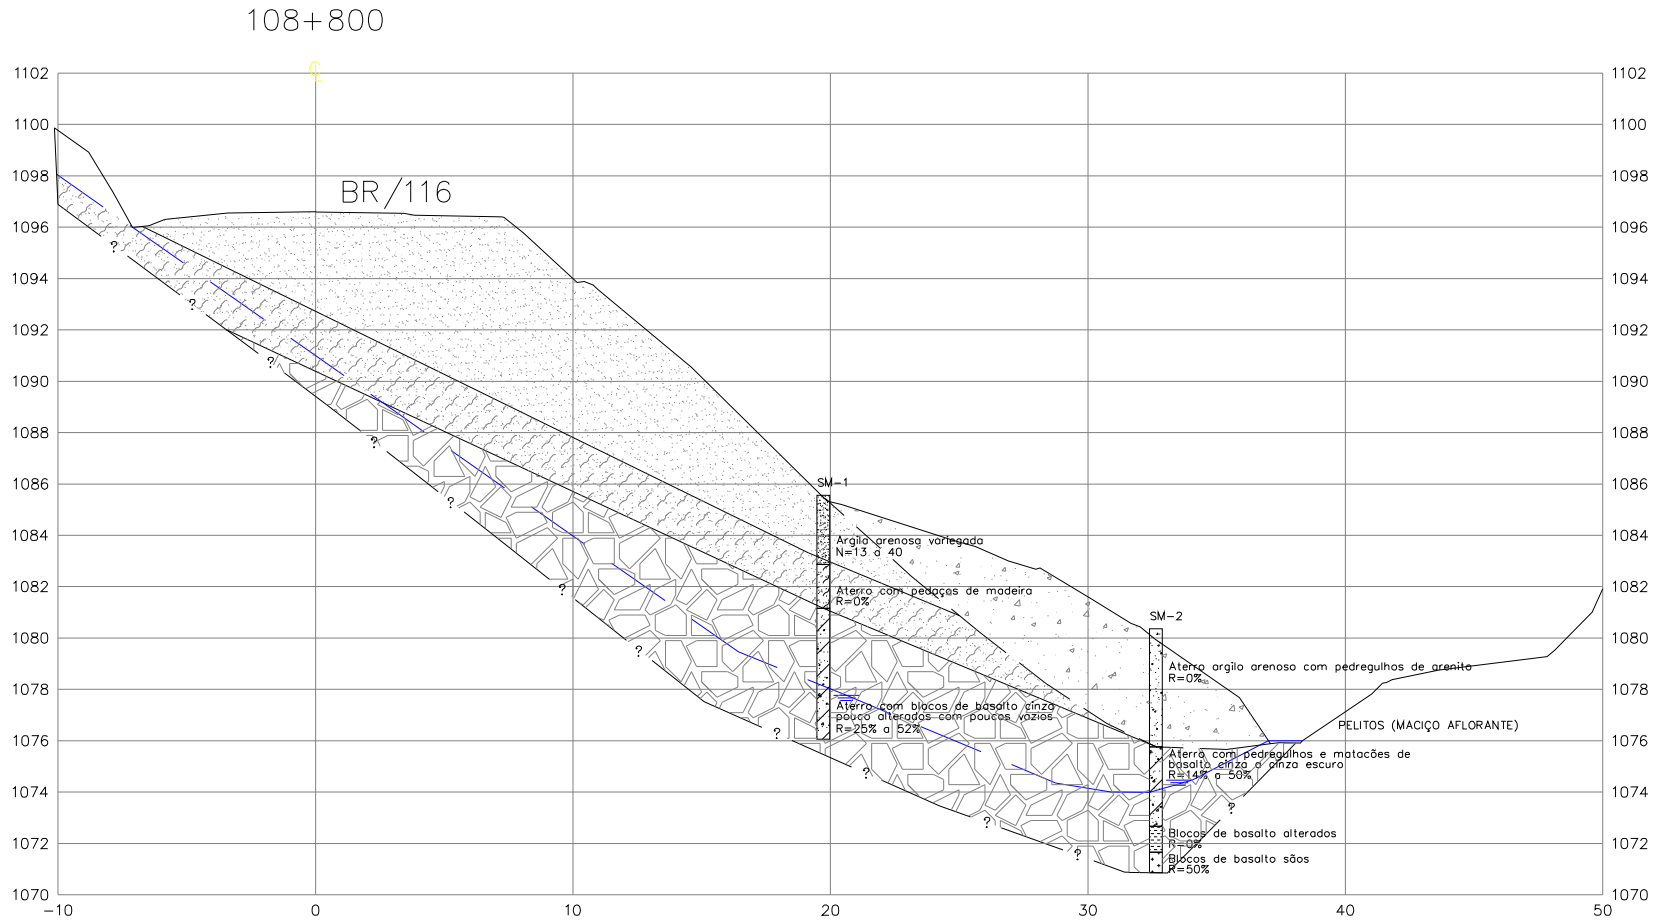
Figura 17: perfil geológico-geotécnico do terreno (trabalho não publicado³²)

A fim de melhor caracterizar geologicamente a área da ruptura, foram realizados três furos de sondagem mista. As sondagens indicaram claramente que o aterro viário possui grande espessura, embora envolvendo camadas com diferentes materiais. As sondagens foram paralisadas antes de atingir o maciço rochoso, tendo se desenvolvido tão somente até o necessário para o diagnóstico da ruptura e para o projeto de estabilização do talude. O perfil

geológico-geotécnico obtido das sondagens e das observações de campo é apresentado na figura 17 (trabalho não publicado³¹).

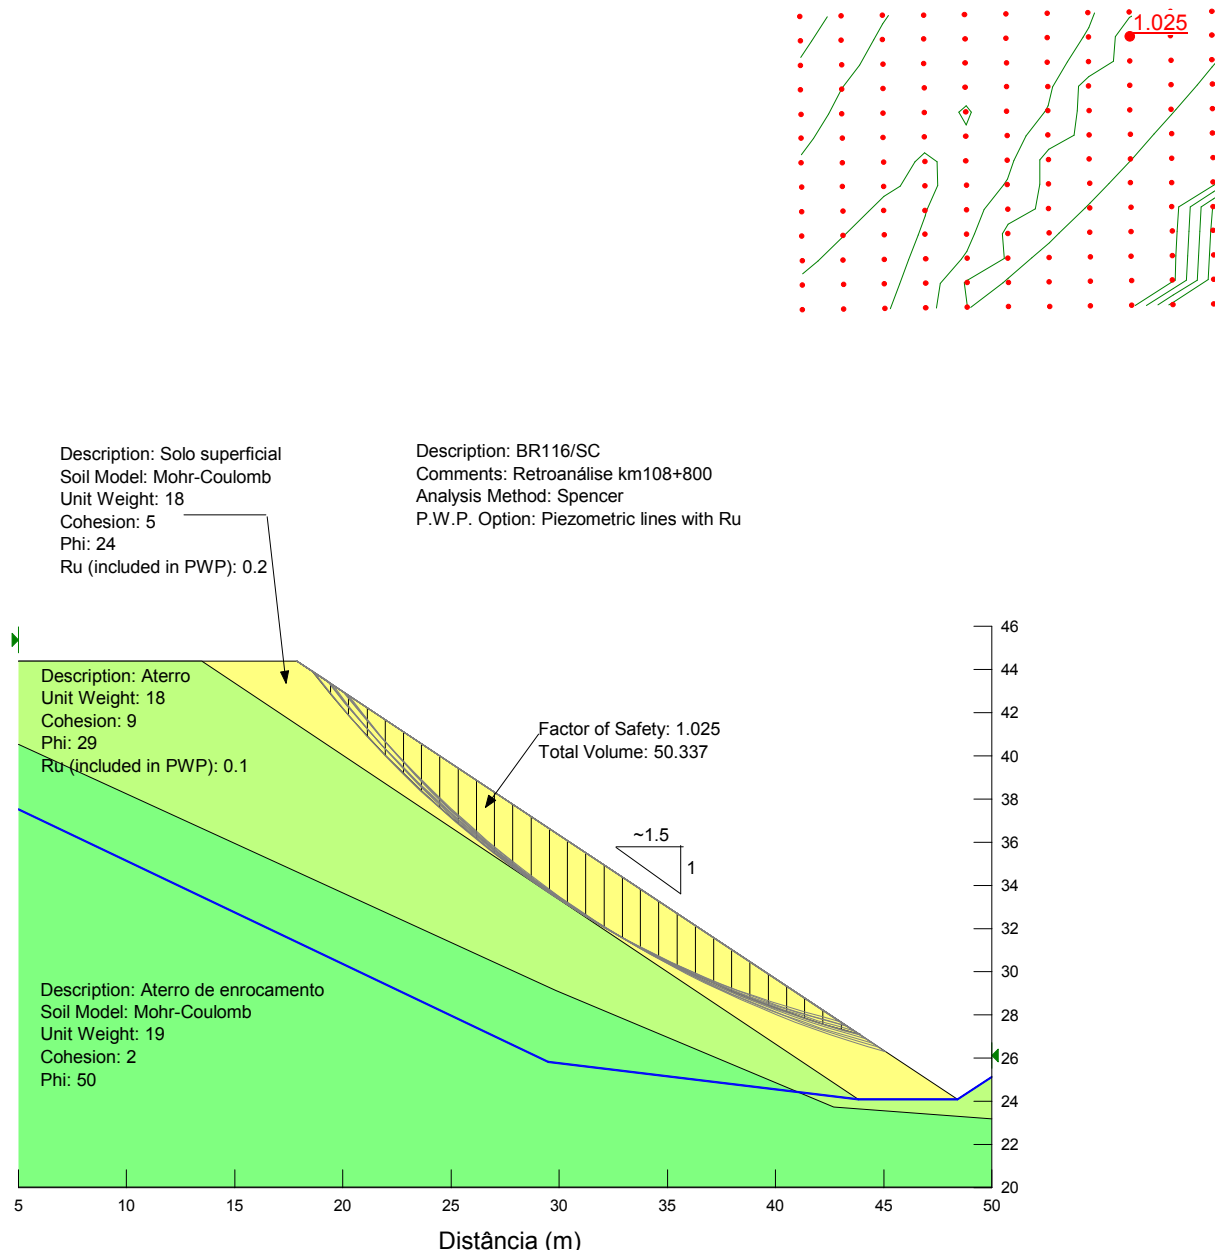
Figura 18: retro análise da ruptura do km108+900 (trabalho não publicado³⁷)

presença do curso d'água. Foi utilizado o programa Slope/W e o método de equilíbrio limite último de Spencer. O resultado gráfico da retroanálise, com os parâmetros obtidos para cada material envolvido é apresentado na figura 18 (trabalho não publicado³⁶).

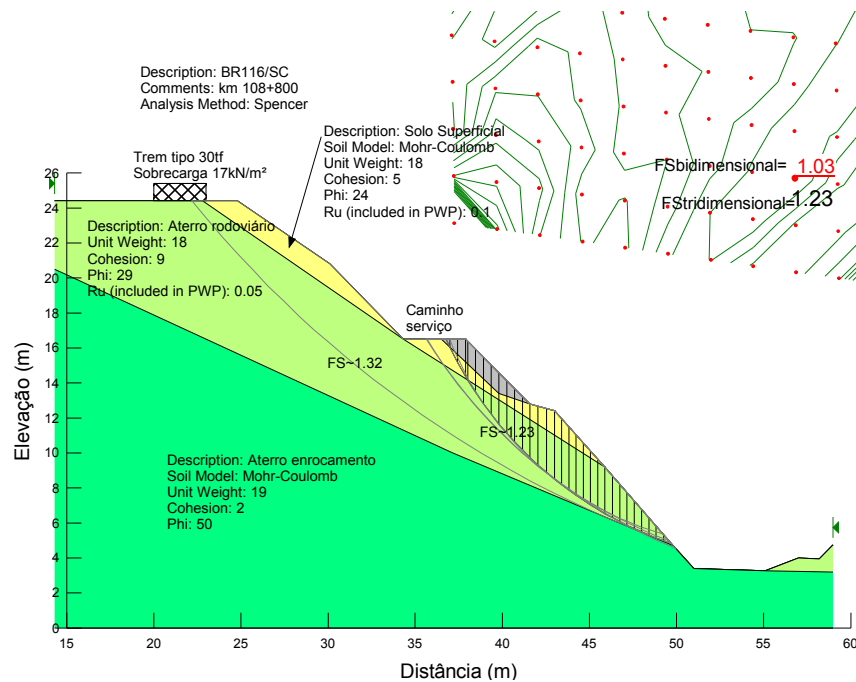
Figura 22: análise de estabilidade durante evento pluviométrico. Superfície crítica do caminho de serviço: $FS_{\text{tridimensional}}=1.23$ e superfície crítica da rodovia: $FS_{\text{tridimensional}}=1.32$ (trabalho não publicado⁵⁷)

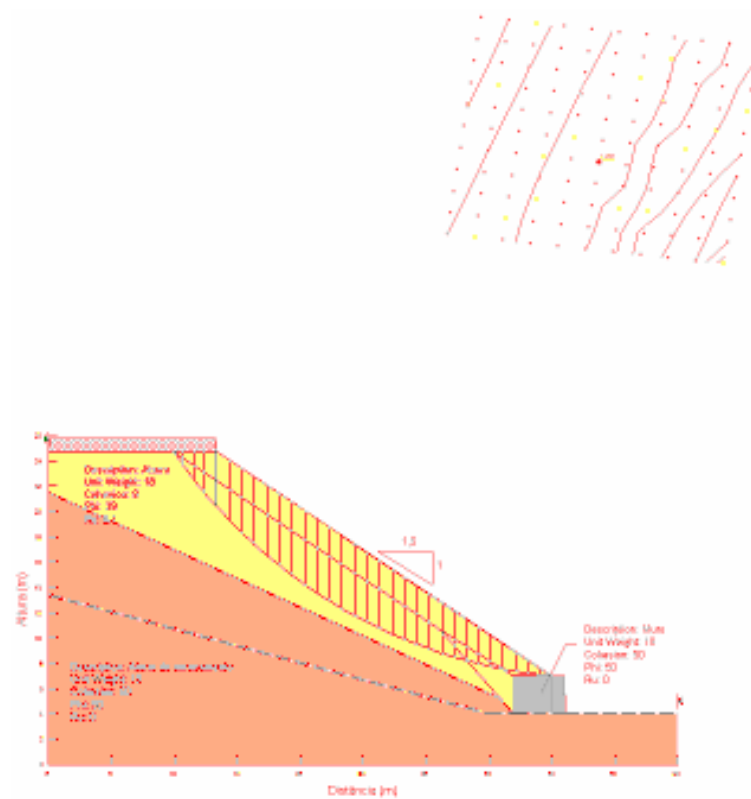
Figura 25: análise de estabilidade do talude com inclinação 1:1,50 e muro com $h=3$ m, sendo $FS=1,252$
