Universidade Federal do Rio Grande Do Sul
Escola de Engenharia
Programa de Pós-Graduação em Engenharia Civil

**ANÁLISE TEÓRICA-EXPERIMENTAL DE VIGAS DE CONCRETO
ARMADO REFORÇADAS COM LAMINADOS DE POLÍMEROS
REFORÇADOS COM FIBRAS DE CARBONO (PRFC) COM E SEM
PROTENSÃO**

Dissertação apresentada ao Programa de Pós-Graduação em
Engenharia Civil da Universidade Federal do Rio Grande do Sul,
como parte dos requisitos para obtenção do título de Mestre em
Engenharia.

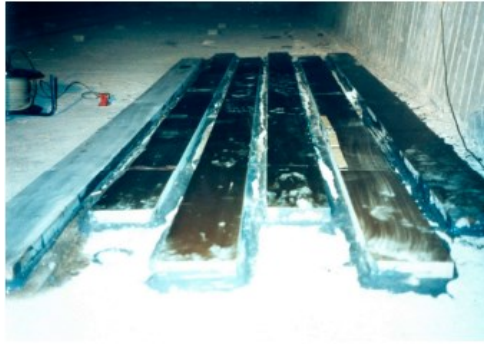
Figura 2.1 – Laminados de PRFV da ponte Kattenbusch na Alemanha durante a aplicação

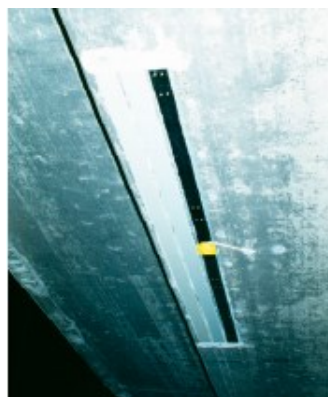
A primeira construção a receber laminados de polímeros reforçados com fibras de carbono (PRFC) foi a ponte Ibach em Lucerna na Suíça, em 1991. Ela foi construída em 1969 e apresentou danos nos cabos de protensão externa após uma manutenção para instalação de novos sinais de tráfego, onde os cabos acabaram sendo danificados. O reforço foi realizado com três tiras de PRFC de 5 m de comprimento. O resultado do reforço foi satisfatório após um teste com veículo de carga, demonstrando a eficiência do sistema aplicado, que apesar do alto custo inicial ainda se mostrou aceitável principalmente quando comparado ao aço, onde seria necessário 175 kg para a reparação, enquanto foram utilizados 6,2 kg de PRFC (MEIER, 1995, 2000). A Figura 2.2 abaixo, apresenta a disposição dos laminados aplicados na ponte, onde dois desses foram pintados por razões estéticas. Em 2008, uma inspeção realizada constatou que os laminados se apresentavam em perfeitas condições (CZADERSKI; MEIER, 2018).

Figura 2.2 – Reforço com laminados de PRFC na ponte de Ibach na Suíça

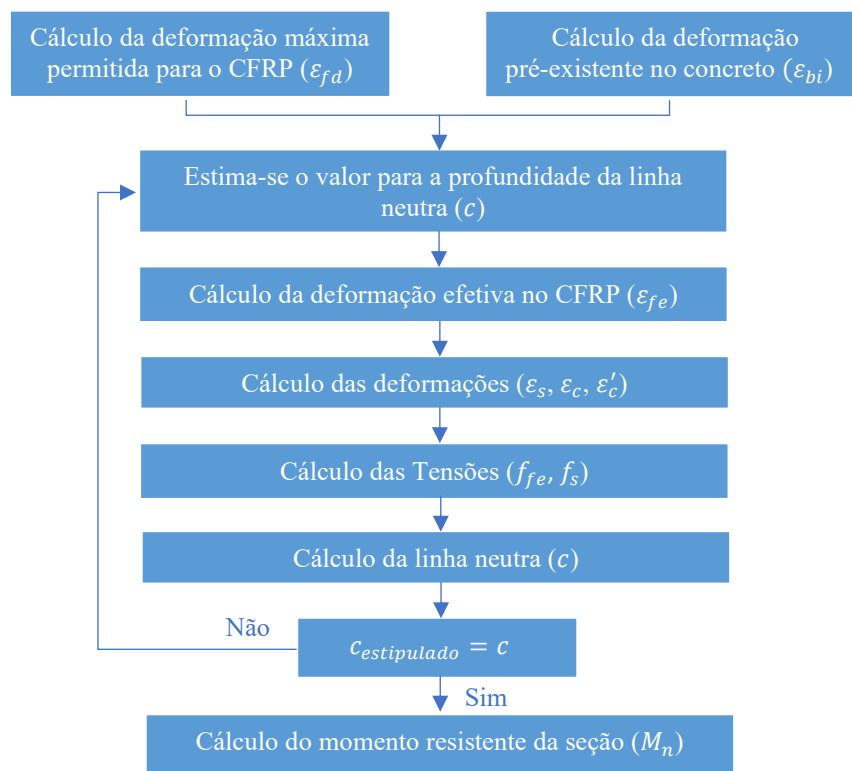
Figura 2.9 – Fluxograma de cálculo para verificação do reforço segundo ACI 440.2R-17 (ACI, 2017)

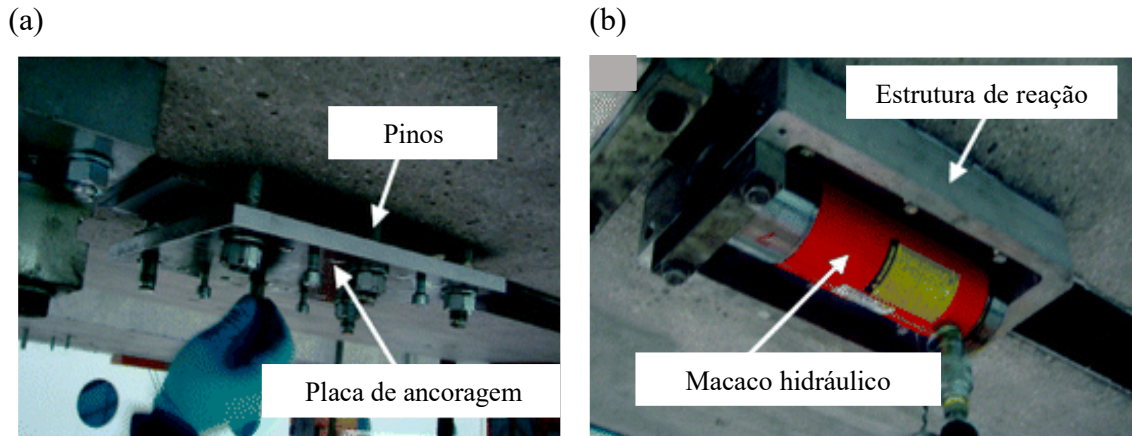
Figura 2.26 – Sistema de protensão de laminados S&P Clever Reinforcement Company: (a) ancoragem fixa; (b) ancoragem que realiza protensão

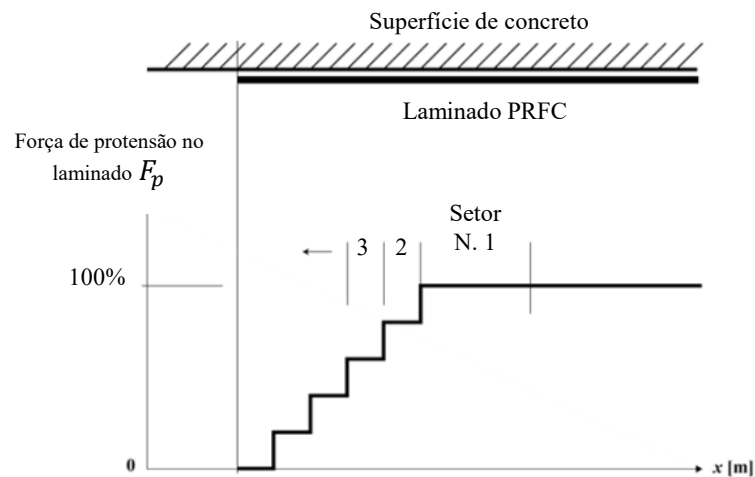
Em estudo realizado por Michels et al. (2013), os autores utilizaram um sistema de protensão com ancoragem gradiente. Segundo os pesquisadores, o sistema é vantajoso quando comparado aos outros métodos devido à sua facilidade de manuseio, aparência mais atraente e durabilidade melhorada, além disso, tem um tempo de aplicação inferior, devido ao processo de cura acelerada da resina por aquecimento. Como resultados experimentais estáticos em vigas, os autores observaram aumento das cargas últimas e de fissuração.

Figura 2.29 – Representação esquemática da protensão de laminados gradual

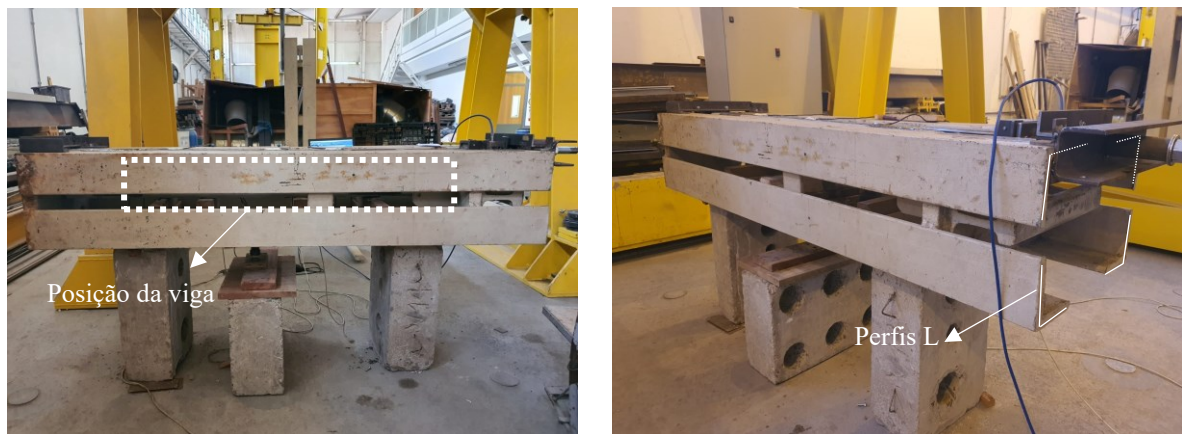
Figura 3.14 – Suporte externo de reação independente para o sistema de protensão

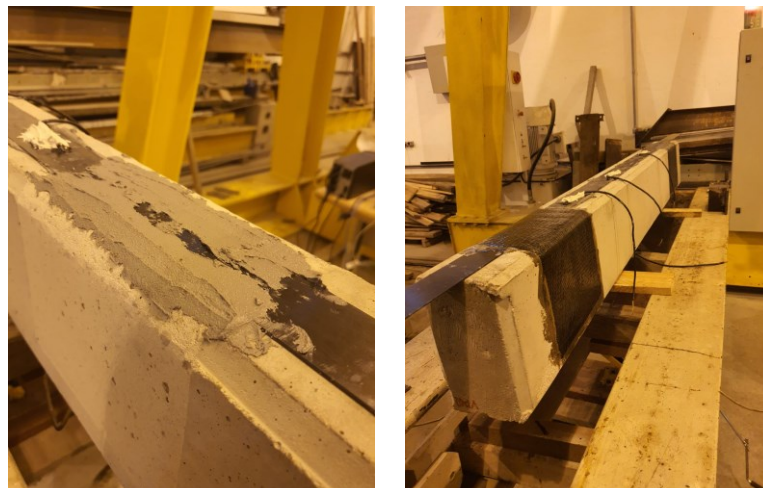
Figura 3.21 – Aplicação da ancoragem de manta com laço em U: (a) resina de nivelamento na interface entre o laminado e a manta; (b) sistema pronto para protensão

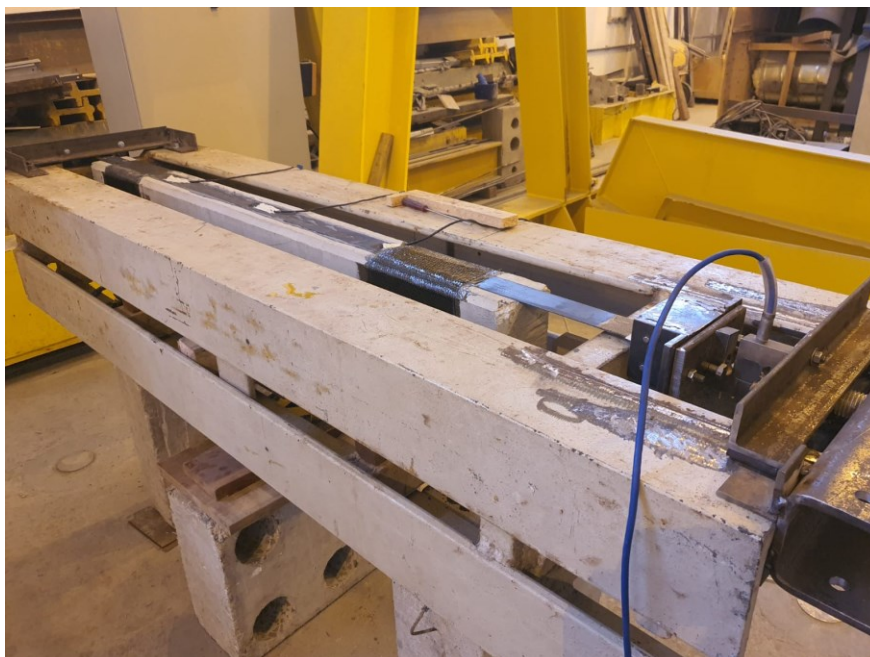
Figura 3.23 – Sistema de protensão com suporte de reação externo

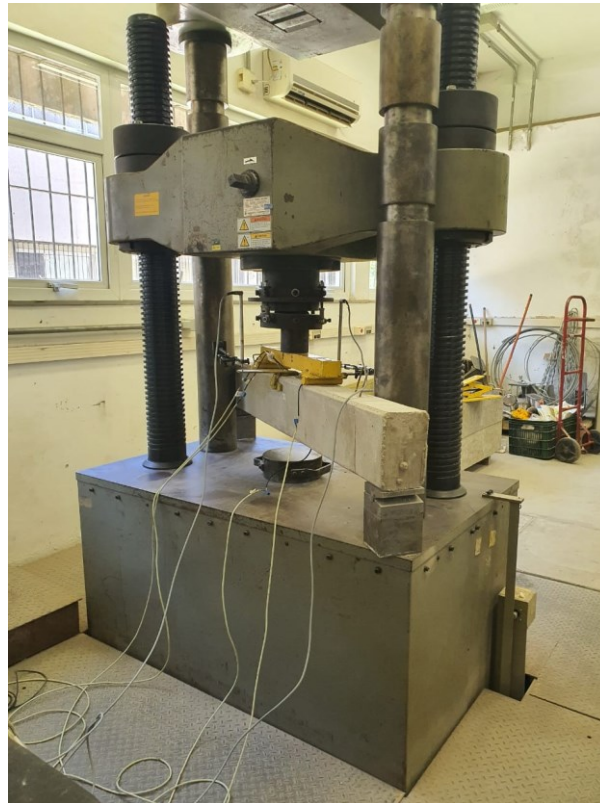
Figura 3.32 – Configuração do ensaio de flexão estática a quatro pontos

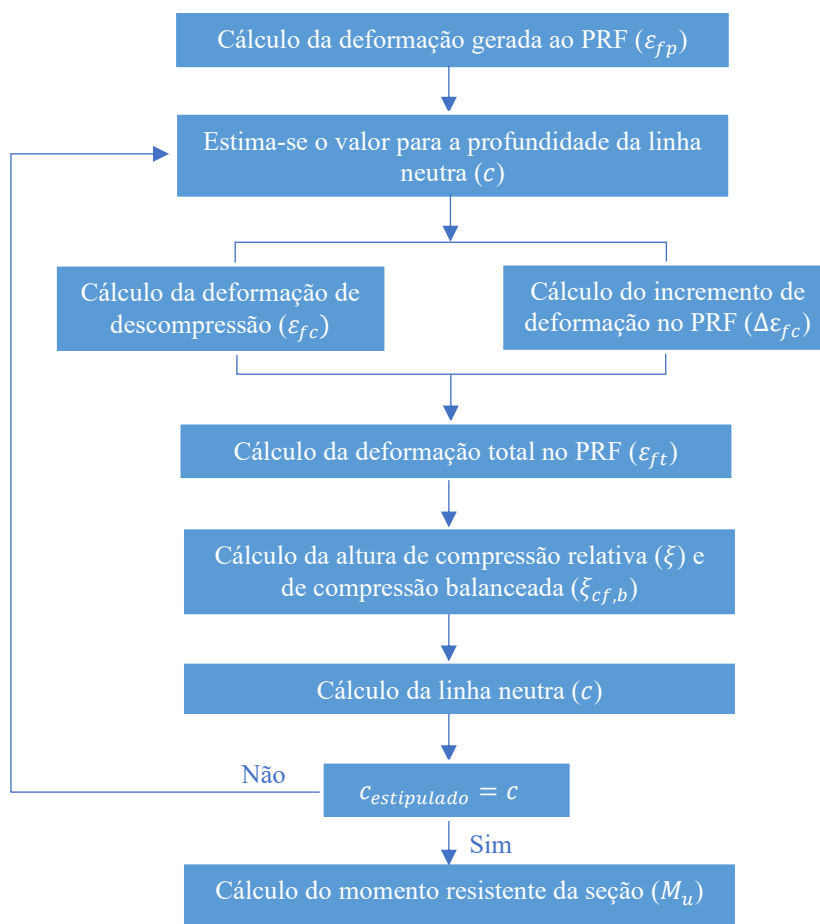
Figura 3.34 – Fluxograma de cálculo do momento resistente da seção das vigas com PRF protendido

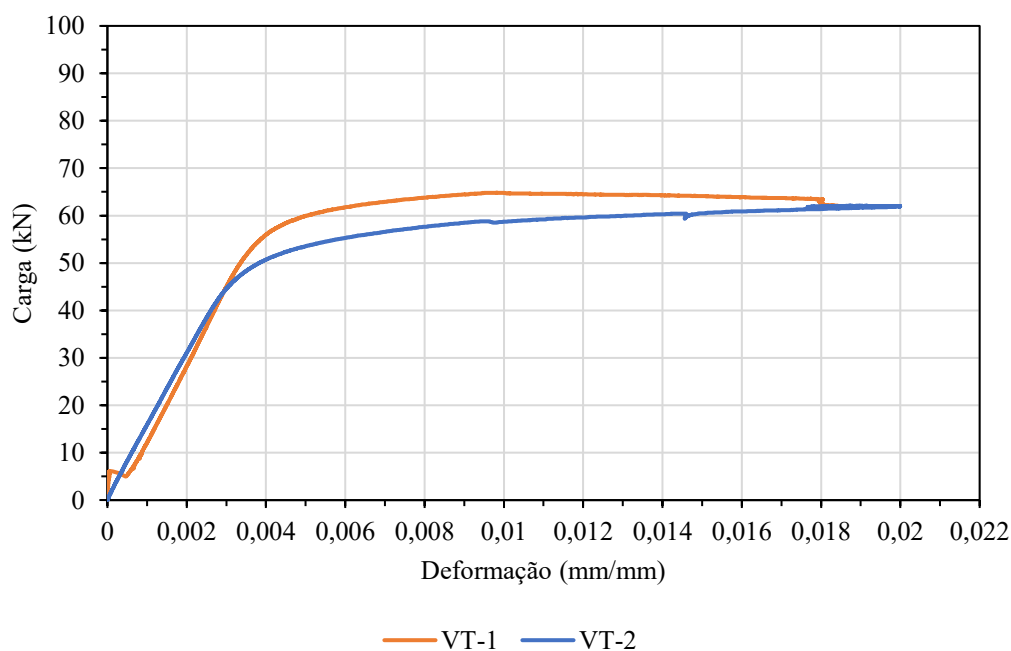
Figura 4.2 – Deformações no aço durante o ensaio de flexão estática a quatro pontos para as vigas do grupo I (VT)

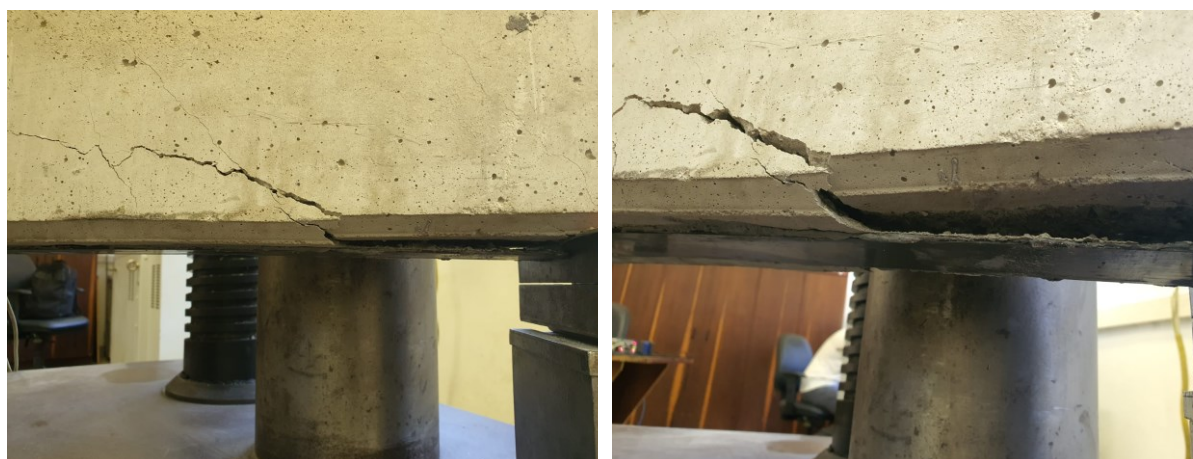
Figura 4.7 – Modo de falha da viga VS-1: descolamento do reforço

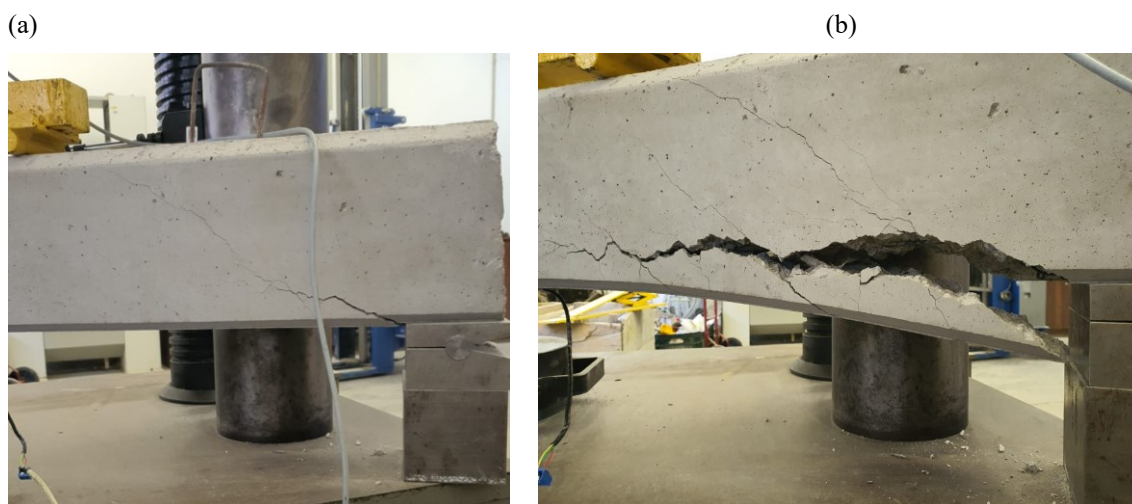
Figura 4.8 – Destacamento da cobertura de concreto juntamente com o laminado: (a) fissura inicial; (b) modo de falha

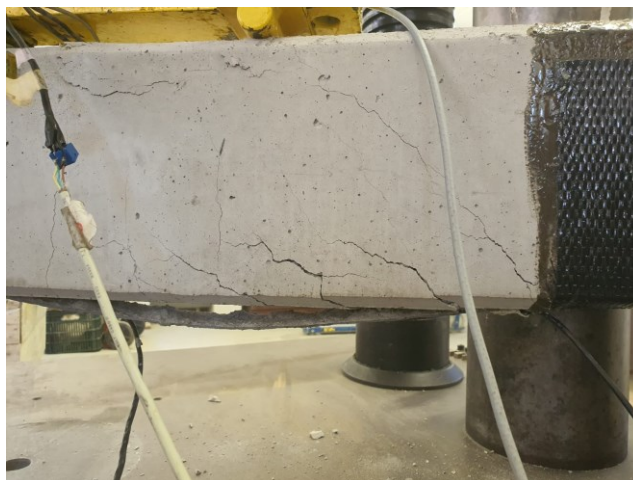
Figura 4.16 – Modo de ruptura da viga VPU-1: deslizamento do laminado com descolamento do substrato de concreto

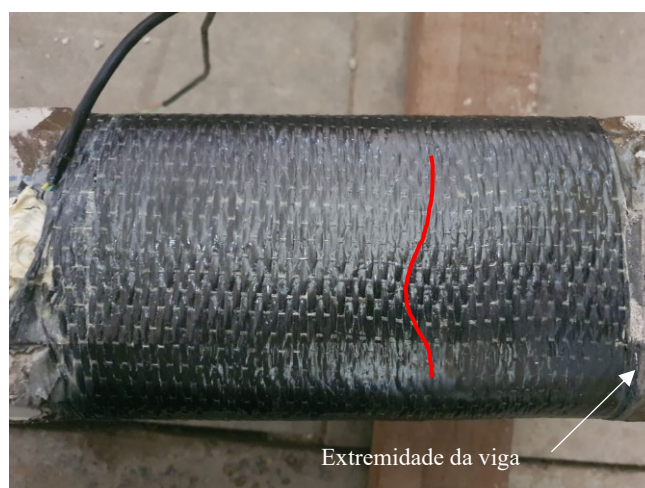
Figura 4.17 – Direcionamento lateral das fibras da ancoragem de laço em U

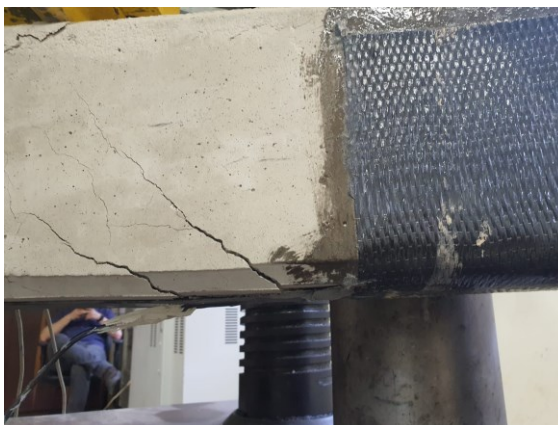
Figura 4.18 – Ruptura da seção transversal da viga VPU-2
