**UNIVERSIDADE FEDERAL DO RIO GRANDE DO SUL
ESCOLA DE ENGENHARIA
DEPARTAMENTO DE ENGENHARIA CIVIL**

**SEGURANÇA E SAÚDE NO TRABALHO: PRINCIPAIS
FALHAS ENCONTRADAS NOS CANTEIROS DE OBRA DE
PORTO ALEGRE**

Trabalho de Diplomação apresentado ao Departamento de Engenharia Civil da Escola de Engenharia da Universidade Federal do Rio Grande do Sul, como parte dos requisitos para obtenção do título de Engenheiro Civil

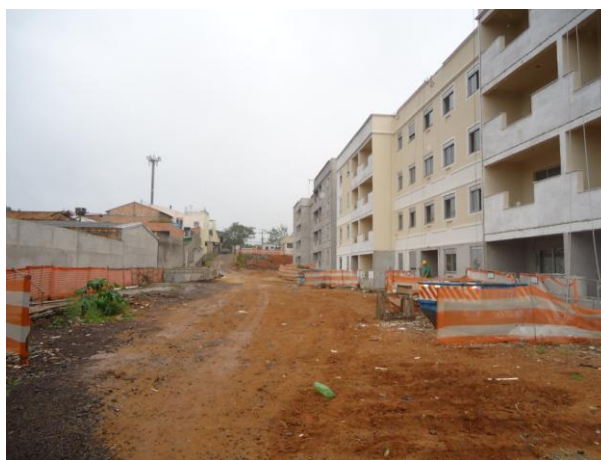
Figura 3 – Estágio da obra 1 no momento da visita

O primeiro canteiro de obras analisado é um condomínio fechado composto de duas torres de quatro pavimentos e áreas de lazer, em um terreno com aproximadamente 4800 m². O estágio da obra no momento da visita era execução de acabamentos internos e pintura externa, conforme mostra a figura 3.

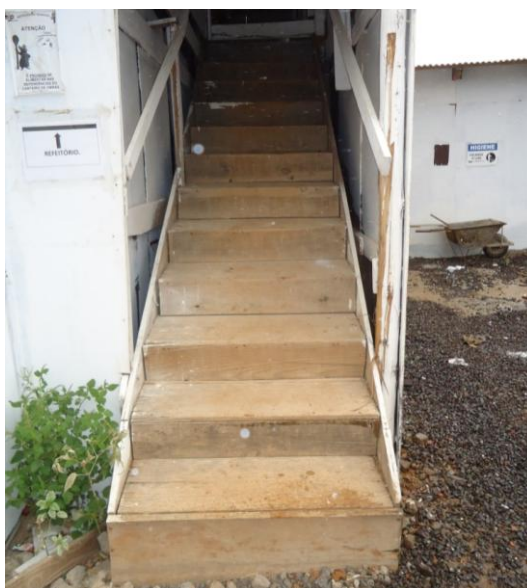
Figura 5 – Escada de acesso ao refeitório do canteiro de obras 1

Já a figura 5 mostra um item parcialmente conforme, a escada de acesso ao refeitório. Apesar de ser protegida lateralmente, sua construção não é sólida, com degraus irregulares e frouxos.

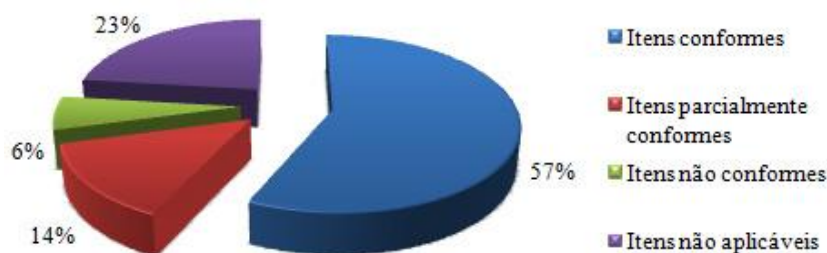
Figura 6 – Percentual de atendimento dos itens do *checklist* do canteiro de obras 1

Com 57% dos itens conformes, a obra apresentou uma média ponderada de 8,30. O gráfico permite que se tenha uma visão geral dos resultados obtidos. Para uma maior análise, a figura 7 mostra a nota obtida em cada um dos tópicos do *checklist*. Por terem títulos extensos, os três últimos itens, referentes a outras abordagens para gestão de SST propostas por Saurin (2002), foram nomeados como:

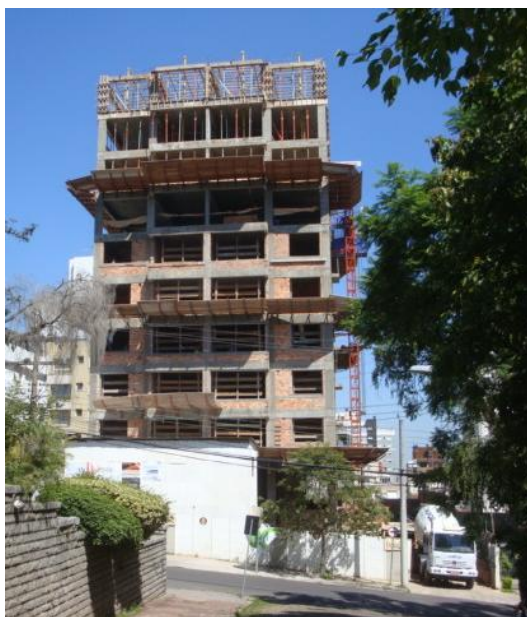
Figura 8 – Estágio da obra 2 no momento da visita

O segundo canteiro de obras analisado é um edifício residencial de onze pavimentos. O estágio da obra no momento da visita era a execução das formas das vigas do décimo primeiro pavimento, conforme mostra a figura 8.

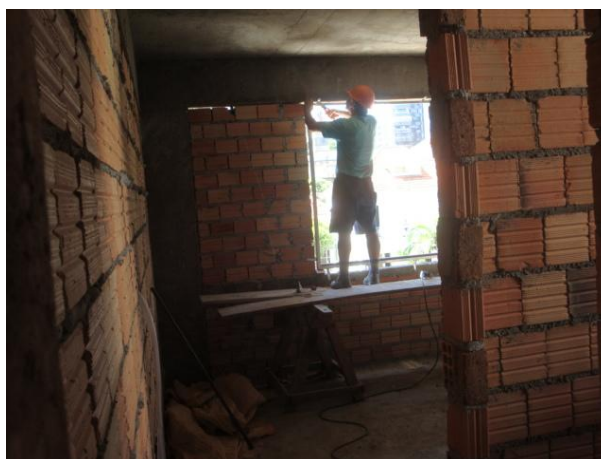
Figura 10 – Trabalhador sem EPI na obra 2

A figura 10 ilustra muitos itens não conformes do *checklist*. O trabalhador está sem uniforme, não há sistema de ancoragem nem proteção contra queda de altura e a bancada de trabalho está totalmente inadequada, com grande espaçamento entre cavaletes e assoalho improvisado.

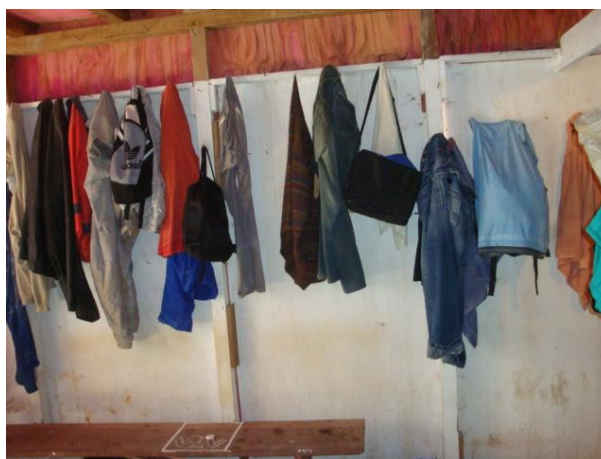
Figura 11 – Vestiário do canteiro de obras 2

A figura 11 mostra outro item não conforme, o vestiário da obra. Ele não possui armários em número suficiente para atender todos os funcionários, de modo que os funcionários deixam seus pertences expostos.

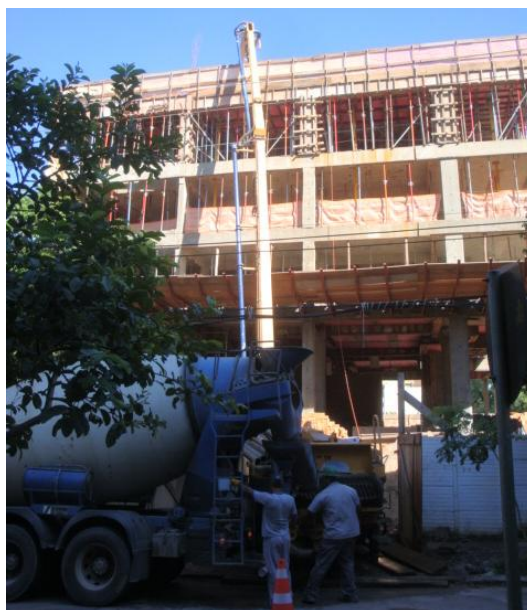
Figura 14 – Estágio da obra 3 no momento da visita

O terceiro canteiro de obras analisado é um edifício residencial de quatorze pavimentos. O estágio da obra no momento da visita era a concretagem da laje do quinto pavimento, conforme mostra a figura 14.

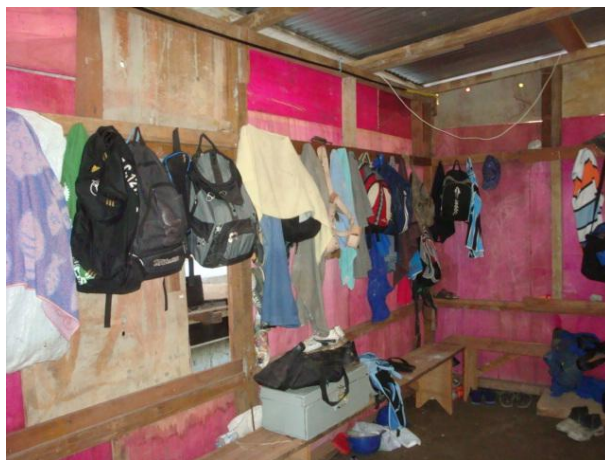
Figura 16 – Vestiário do canteiro de obras 3

A figura 16 mostra outro item não conforme, o vestiário da obra. Ele não possui armários individuais com cadeado, de modo que os funcionários deixam seus pertences expostos.

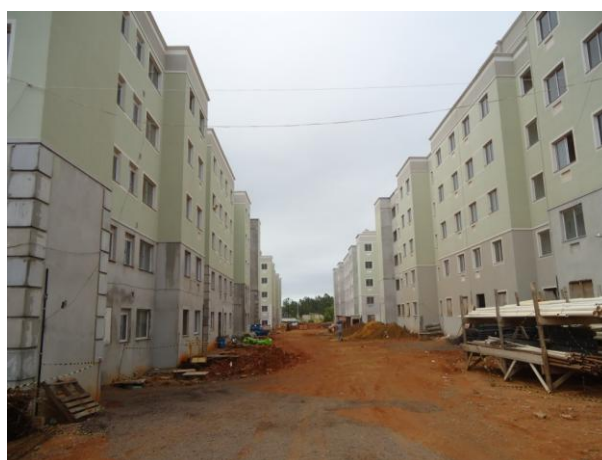
Figura 19 – Estágio da obra 4 no momento da visita

O quarto canteiro de obras analisado é semelhante ao primeiro, um condomínio fechado composto de quatro torres de cinco pavimentos e áreas de lazer, em um terreno com aproximadamente 11000 m². O estágio da obra no momento da visita também era a execução de acabamentos internos e pintura externa, conforme mostra a figura 19.

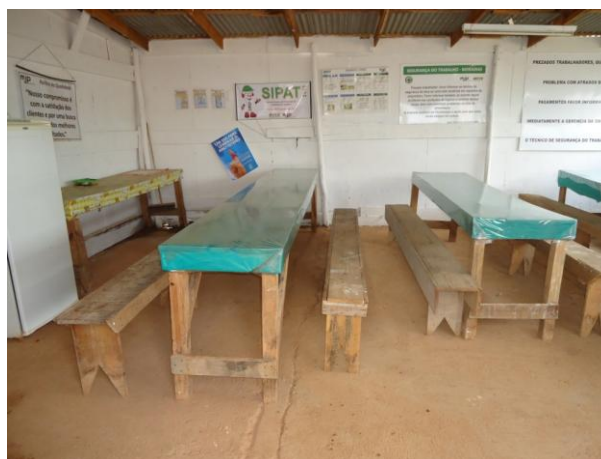
Figura 20 – Refeitório do canteiro de obras 4

A figura 20 mostra o refeitório da obra, que conta com ventilação e iluminação adequadas, boas condições de higiene e limpeza e mesas com tampos laváveis. A única inconformidade é que o refeitório não possui capacidade para atender todos os trabalhadores, sendo realizado rodízio na hora do almoço.

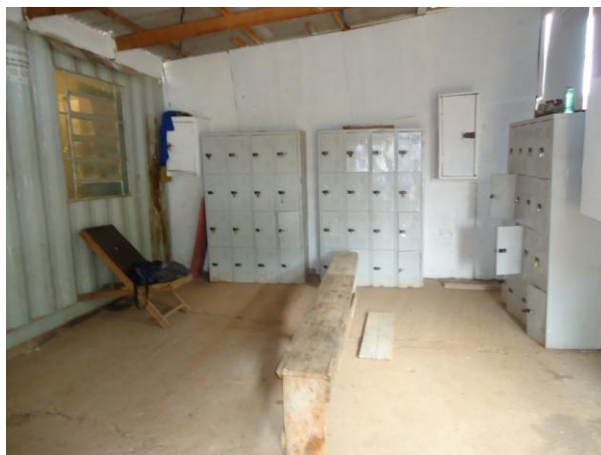
Figura 21 – Vestiário masculino do canteiro de obras 4

Já a figura 21 mostra o vestiário masculino. Ele possui boas condições de higiene e limpeza, boa iluminação e ventilação e tem bancos para atender todos os trabalhadores. A única irregularidade é que alguns armários não possuem cadeados.

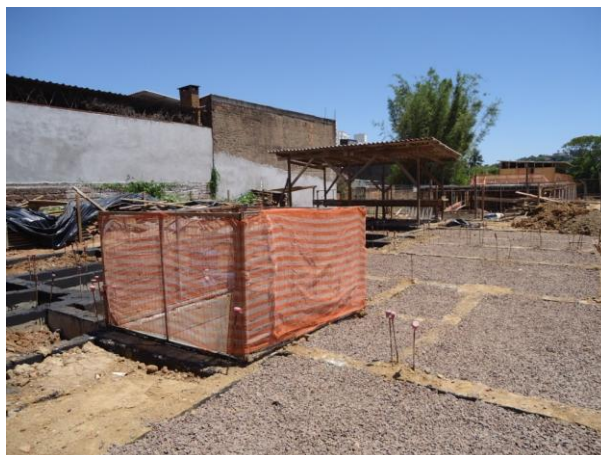
Figura 24 – Estágio da obra 5 no momento da visita

O quinto canteiro de obras analisado é um condomínio fechado composto de duas torres de sete pavimentos e um edifício garagem de dois pavimentos, em um terreno com aproximadamente 3800 m². O estágio da obra no momento da visita era a execução das vigas de fundação das torres e execução das instalações provisórias no edifício garagem, conforme mostra a figura 24.

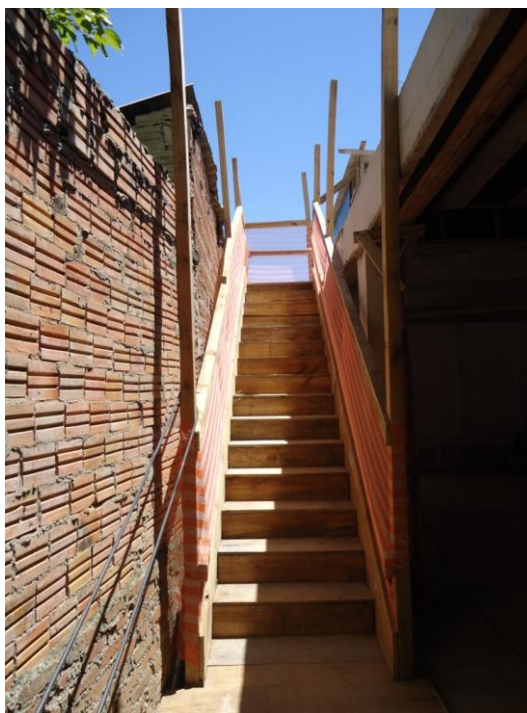
Figura 26 – Escada de acesso aos vestiários e sanitários do canteiro de obras 5

A figura 26 mostra a escada coletiva de acesso aos vestiários e sanitários. É um item conforme, pois apresenta construção sólida e estável e guarda-corpo com tela de acordo com as especificações da NR-18.

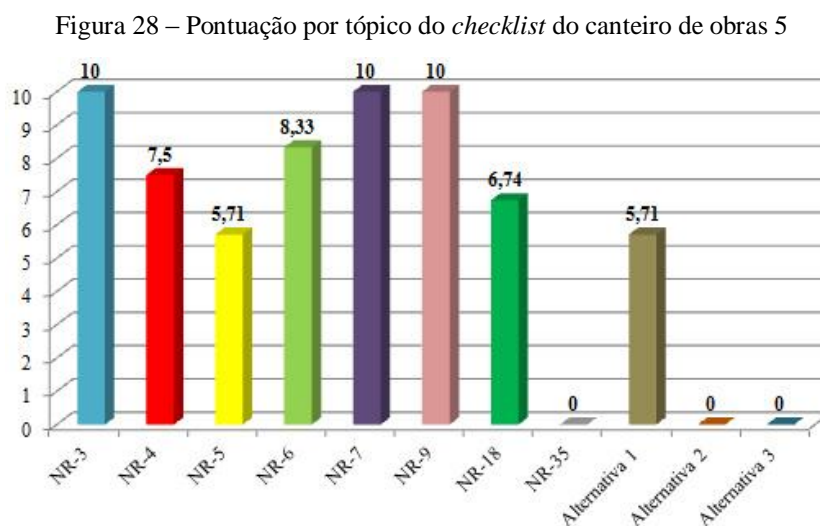
Conforme a figura 28, os itens críticos foram os referentes à NR-5, NR-35, alternativas 1, 2 e 3. O tópico da NR-5 obteve nota 5,71 porque a obra não possui mapa de riscos e a CIPA não participa da elaboração do PPRA e do PCMSO. O tópico sobre a NR-35 obteve nota 0 porque não há sistema de ancoragem para os trabalhadores conectarem o cinto de segurança em tarefas com risco de queda. A alternativa 1 ficou com nota 5,71 porque a maioria dos itens desse tópico foi classificada como parcialmente conforme, como o referente ao treinamento dos trabalhadores e gestão da mão de obra terceirizada. A empresa não possui um especialista em segurança na equipe de projetos, assim a alternativa 2 obteve nota 0. Não há planejamento da segurança durante as reuniões de planejamento semanal da engenharia e não há discussão de riscos e medidas preventivas em nível diário, conferindo nota 0 à alternativa 3.

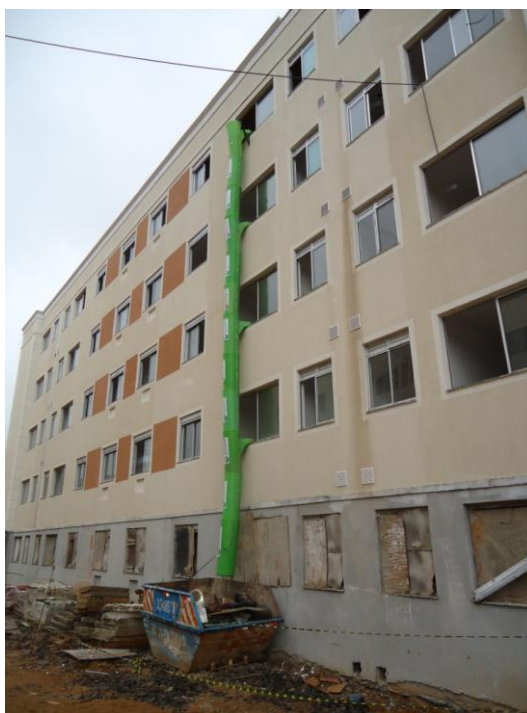
Figura 29 – Estágio da obra 6 no momento da visita

O sexto canteiro de obras assemelha-se ao primeiro e quarto canteiros. Trata-se de um condomínio fechado composto de seis torres de cinco pavimentos e áreas de lazer, em um terreno com 13000 m². O estágio da obra no momento da visita era execução de acabamentos internos e pintura externa, conforme mostra a figura 29.

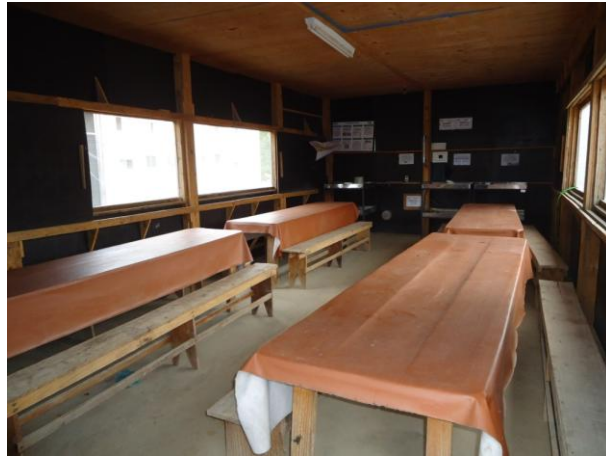
Figura 30 – Refeitório do canteiro de obras 6

A figura 30 mostra o refeitório da obra, o melhor entre as visitadas. Ele conta com amplo espaço iluminado e arejado para atender aos trabalhadores, mesas com tampo laváveis, lixeiras com tampa para diferentes tipos de resíduos, refrigerador, uma pia para a louça e outra para as mãos e marmiteiro aterrado.

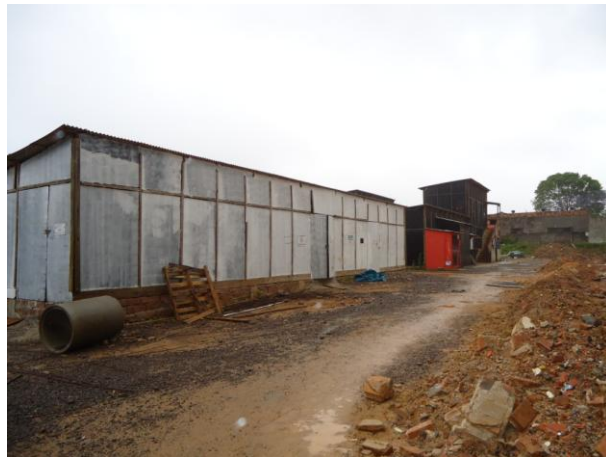
Figura 31 – Vista geral das áreas de vivência do canteiro de obras 6

Já a figura 31 mostra uma vista geral das áreas de vivência, do almoxarifado e do canteiro de obras. Esta foto evidencia a organização e limpeza do canteiro.

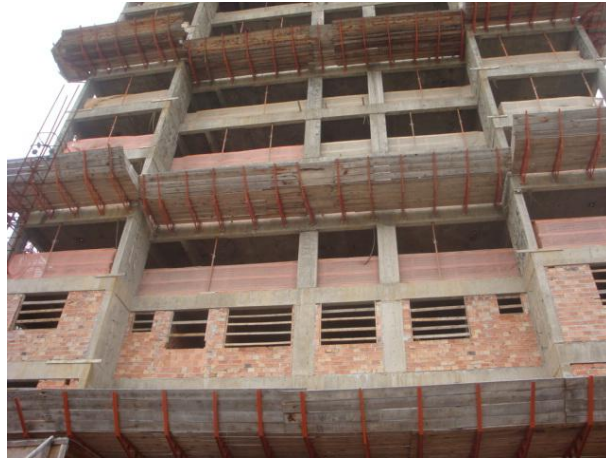
Figura 34 – Estágio da obra 7 no momento da visita

O sétimo canteiro de obras trata-se de um edifício residencial de doze pavimentos, áreas de lazer e lojas comerciais. O estágio da obra no momento da visita era execução de formas dos pilares do décimo segundo pavimento, conforme mostra a figura 34.

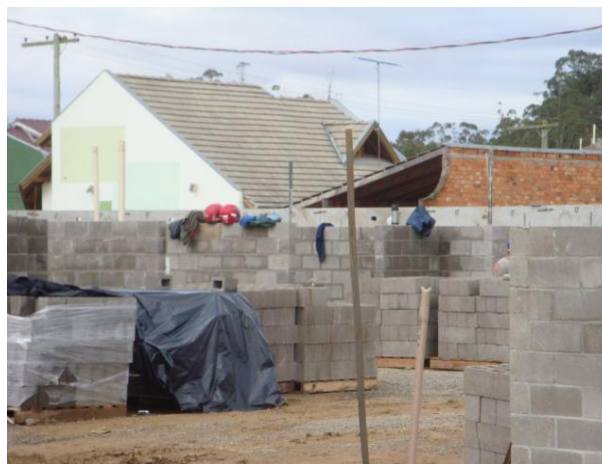
Figura 39 – Estágio da obra 8 no momento da visita

O oitavo e último canteiro de obras visitado trata-se de um condomínio residencial composto de dezoito torres de quatro pavimentos e áreas de lazer. O estágio da obra no momento da visita era execução da alvenaria do primeiro pavimento das torres, conforme mostra a figura 39.

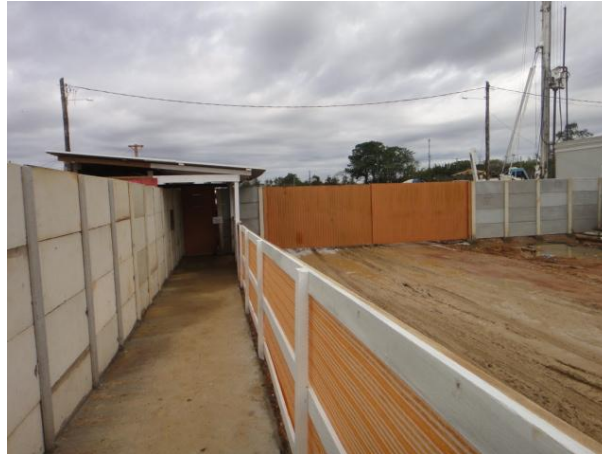
Figura 41 – Acesso de pedestres ao canteiro de obras 8

A figura 41 mostra parte do tapume e o acesso de pedestres e caminhões ao canteiro. O tapume está em boas condições de manutenção e o acesso de pessoas está isolado do acesso de caminhões.

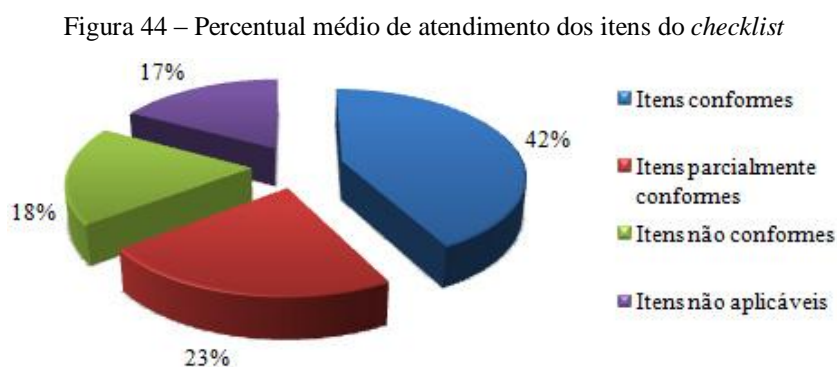
A média geral do obtida para as obras estudadas foi de 6,54, valor não satisfatório. A figura 44 mostra o percentual médio de atendimento dos itens do *checklist*.
