**MANIFESTAÇÕES PATOLÓGICAS OBSERVADAS EM
REVESTIMENTOS DE ARGAMASSA: ESTUDO DE CASO EM
CONJUNTO HABITACIONAL POPULAR NA CIDADE DE
CAXIAS DO SUL (RS)**

Gustavo Tramontina Segat

Porto Alegre
julho 2005

Trabalho de Conclusão apresentado ao Curso de Mestrado
Profissionalizante em Engenharia da Escola de Engenharia da
Universidade Federal do Rio Grande do Sul, como parte dos
requisitos para obtenção do título de Mestre em Engenharia na
modalidade Profissionalizante

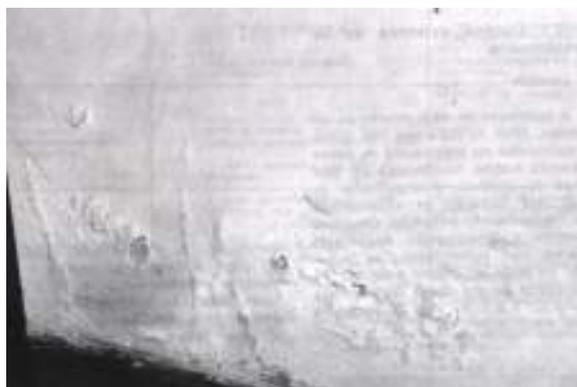
A superfície do reboco descola do emboço, formando bolhas que aumentam progressivamente. As causas prováveis compreendem a infiltração de umidade e a existência de cal parcialmente hidratada na argamassa que, ao se extinguir depois de aplicada, aumenta de volume e se expande (CINCOTTO, 1988). Especialmente o óxido de magnésio da cal tem hidratação muito lenta e caso não tenham sido tomados os devidos cuidados, a expansão e o empolamento podem surgir após meses da execução do revestimento (BAUER, 1997). A figura 6 apresenta um exemplo da incidência de descolamento com empolamento da argamassa de revestimento.

Figura 6: descolamento com empolamento da argamassa de revestimento, efeito da umidade sobre o reboco (CINCOTTO, 1988)

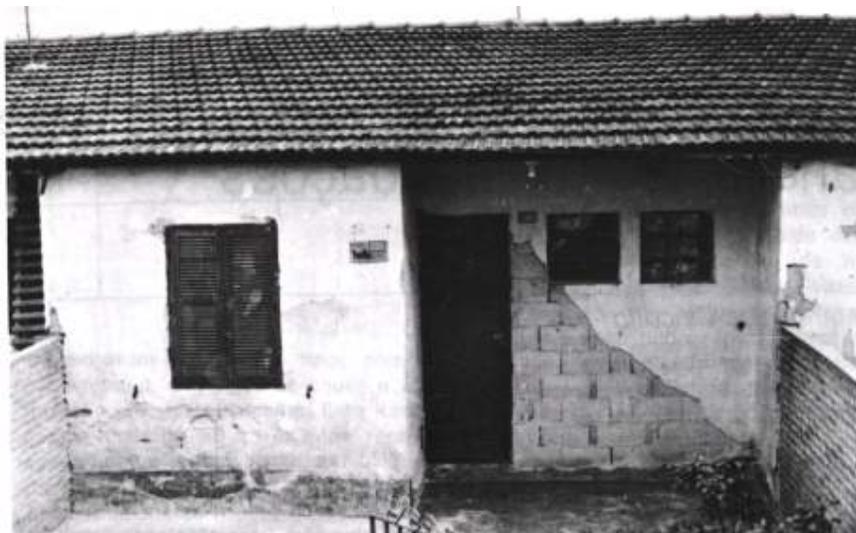
Miranda (1994) questiona a eliminação da camada de chapisco preconizada por alguns fabricantes de materiais, o que acaba colaborando para a incidência de descolamento em placas do revestimento (figura 7). As características básicas do chapisco, como alto teor de cimento, elevada granulometria e pequena espessura de aplicação resultam em boa aderência aos mais variados tipos de base, promovendo um aumento da rugosidade e conseqüente ampliação da área de aderência, sobretudo em bases muito lisas (concreto) ou muito absorventes (blocos e tijolos cerâmicos). Assim, na maioria dos casos o chapisco é necessário e imprescindível, melhorando substancialmente as condições de aderência da argamassa de revestimento que, entre outros fatores, depende também da dosagem dos componentes, da relação água-cimento, da capacidade de absorção de água da base, da energia empregada na aplicação da argamassa e da área de contato da base.

Figura 7: descolamento em placa do revestimento por falta de chapisco (CINCOTTO, 1988)

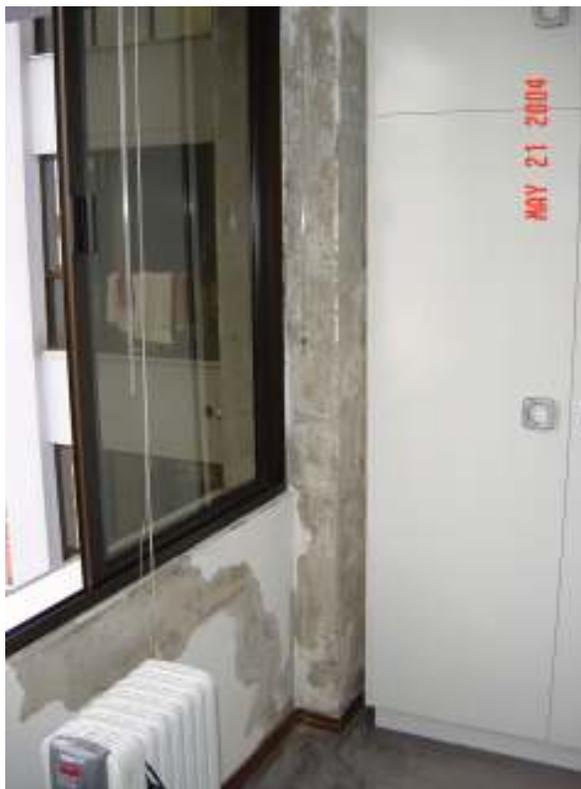
Caracteriza uma argamassa friável, cujo sinal mais freqüente de pulverulência é a desagregação da argamassa ao ser pressionada manualmente. Normalmente, segundo Barros et al. (1997), a película de tinta destaca-se juntamente com a argamassa que se desagrega com facilidade. A figura 8 mostra um exemplo da incidência dessa manifestação patológica.

Figura 8: incidência de descolamento com pulverulência em revestimento interno

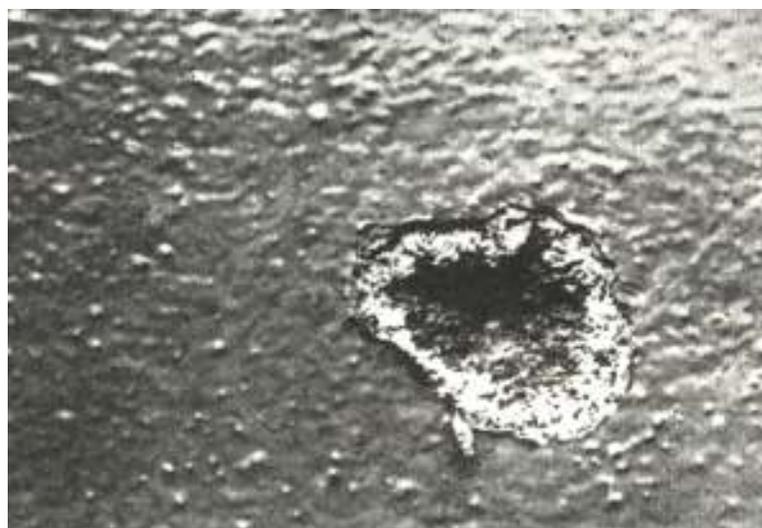
Cincotto (1988) relaciona os aspectos observados no interior das vesículas com a anomalia ou tipo de impureza existente nos agregados. Quando o empolamento da pintura apresenta as partes internas das empolas na cor branca, indica a ocorrência de hidratação retardada de óxido de cálcio da cal. Quando na cor preta, evidencia a presença de pirita ou de matéria orgânica na areia. Quando na cor vermelha acastanhada, indica a presença de concreções ferruginosas na areia. E quando as bolhas contêm umidade no interior, é caracterizada a aplicação prematura de tinta impermeável.

Figura 9: vesícula no revestimento em argamassa resultante de hidratação retardada de óxidos presentes na cal (THOMAZ, 1989)

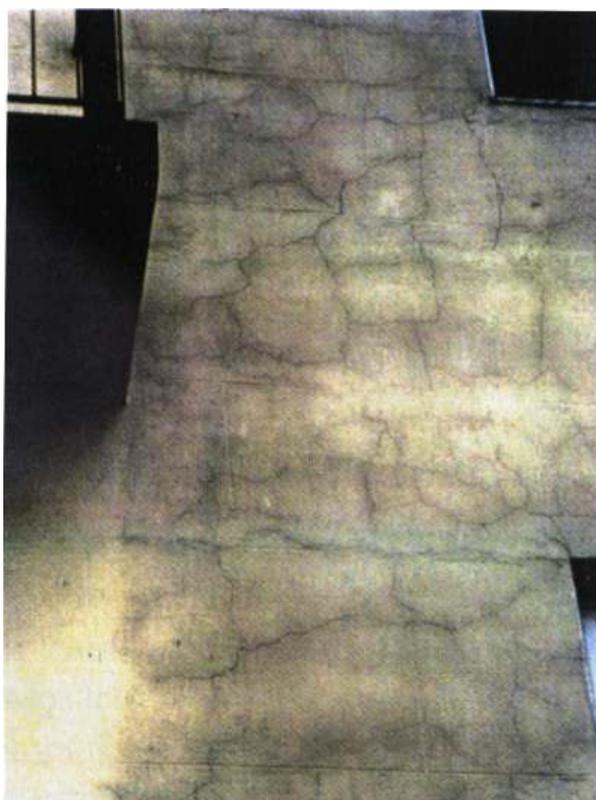
As fissuras mapeadas têm forma variada e distribuem-se por toda a superfície do revestimento, sendo basicamente decorrentes da retração da argamassa de base (CINCOTTO, 1988).

Figura 10: fissuras mapeadas causadas por redução do volume da argamassa (LEAL, 2003b)

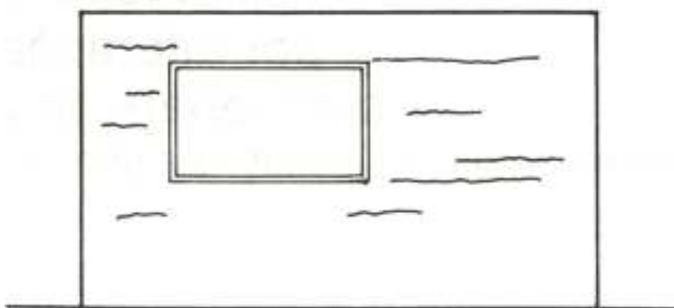
Figura 11: fissuras horizontais no revestimento provocadas pela expansão da argamassa de assentamento (THOMAZ, 1989)

Thomaz (1989) destaca que as fissuras horizontais, causadas pela hidratação retardada da cal da argamassa de assentamento, ocorrem preferencialmente nas proximidades do topo da parede, onde são menores os esforços de compressão do peso próprio. Caracteriza também as fissuras causadas por ataque por sulfatos como semelhantes àquelas que ocorrem pela retração da argamassa de revestimento, diferenciando-se pelas aberturas mais pronunciadas,

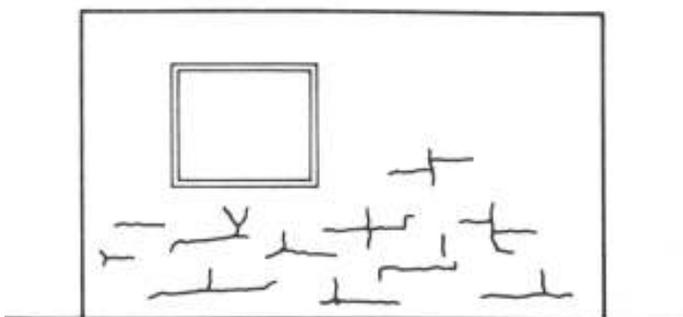
Figura 12: fissuras na argamassa de revestimento provenientes do ataque por sulfatos (THOMAZ, 1989)

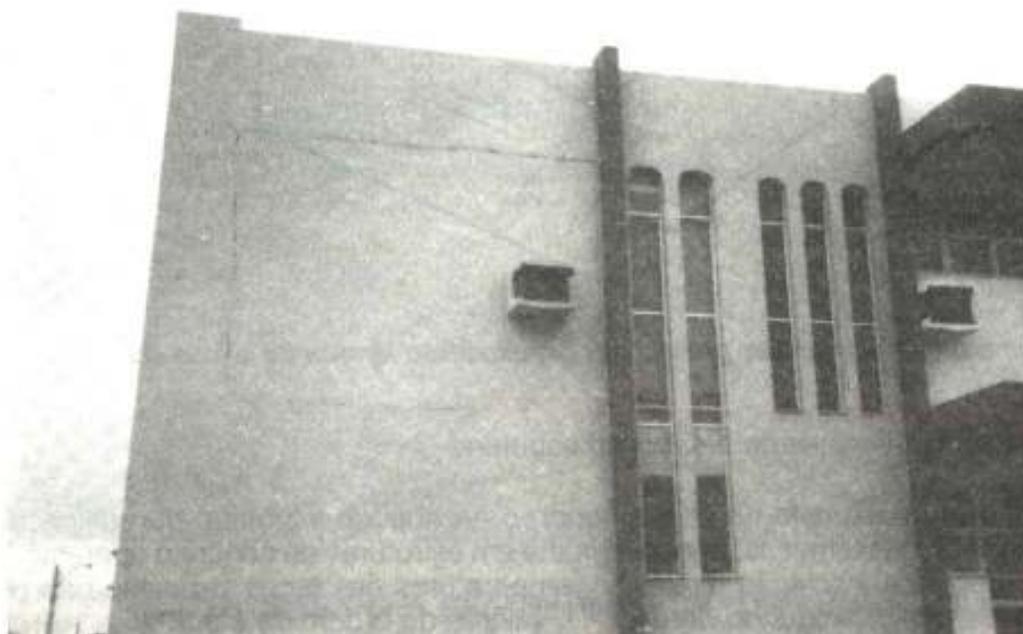
Figura 13: destacamento entre alvenaria e estrutura por movimentações térmicas diferenciadas (THOMAZ, 1989)

subseqüente grauteamento do furo; aplicação de chapisco nas faces laterais do pilar; no assentamento, enérgica pressão do bloco contra o pilar, com refluxo de argamassa; eventual inserção de tela metálica no revestimento com sobreposição para cada lado do pilar.

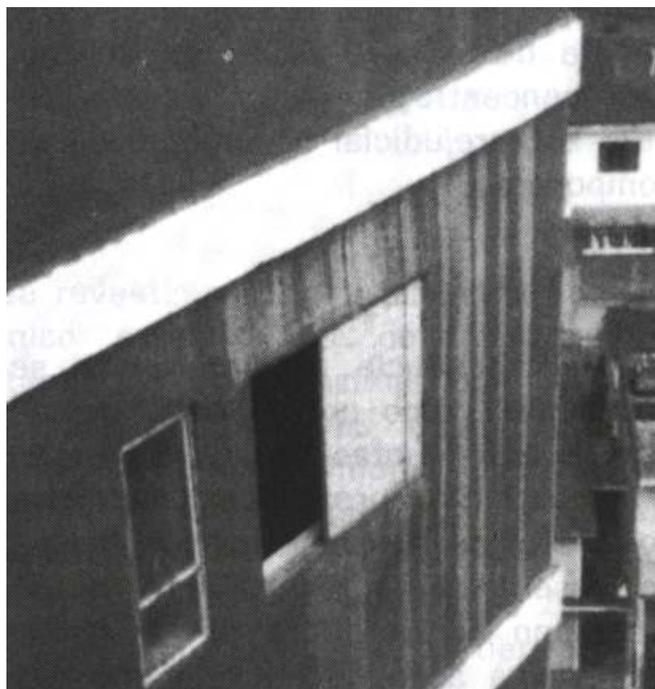
Figura 14: eflorescência em superfície revestida com argamassa devido à percolação de água (UEMOTO, 1988)

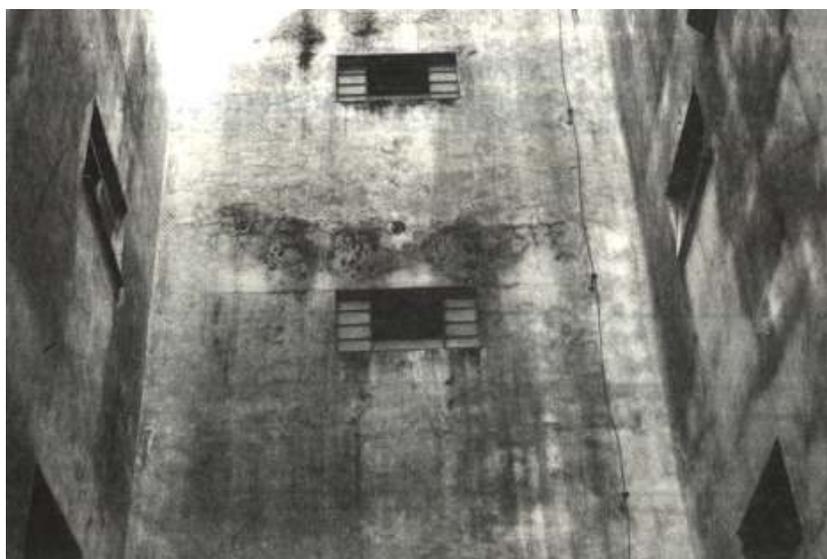
Figura 15: revestimento em argamassa, com manchas de umidade, em adiantado processo de degeneração (THOMAZ, 1989)

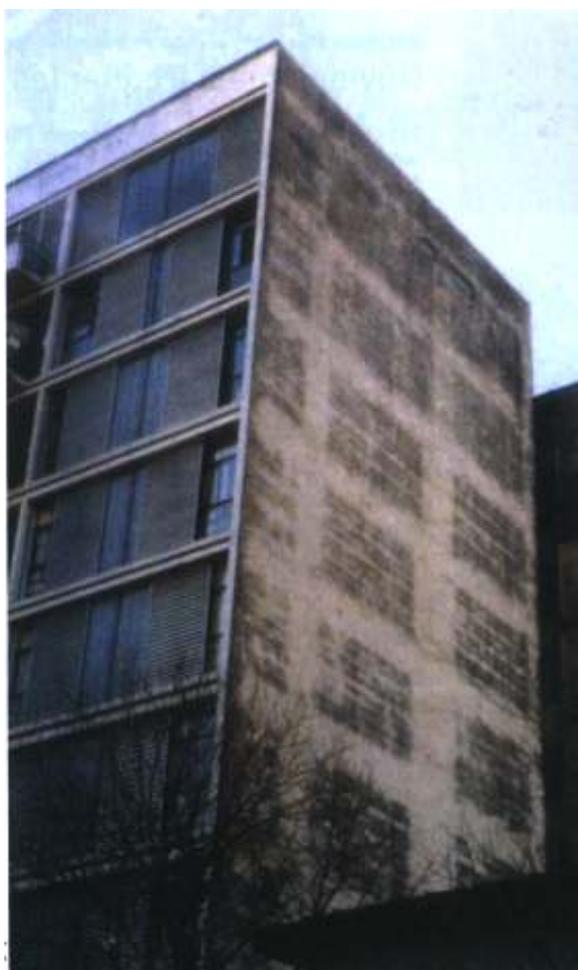
normalmente os blocos ou a alvenaria. As tintas látex, propícias para pintura de fachadas externas desde que de boa qualidade e aplicadas em base bem seca e curada, possuem em sua composição substâncias que são nutrientes de microorganismos que, por sua vez, só se desenvolvem na presença de umidade excessiva na base. Assim, antes da pintura da fachada a umidade absorvida pela base deve ser eliminada, podendo ser proveniente de águas da chuva ou remanescente do concreto e do preparo da argamassa. Há casos ainda em que a pintura apresenta uma elevada permeabilidade, permitindo a absorção de água da chuva pela base (blocos ou alvenaria), sendo, em contrapartida, a evaporação lenta dessa água através da pintura, propiciando a ocorrência dos espectros de juntas (IPT RESPONDE, 2003?).

Figura 16: incidência de espectro de juntas ou “fantasmas” em fachada de edificação (LEAL, 2003b)

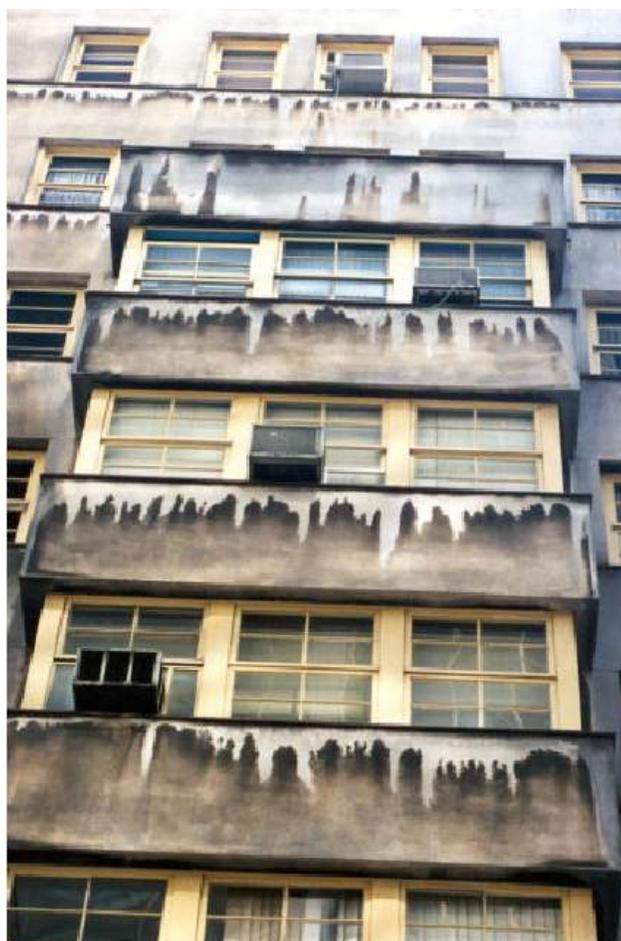
Figura 17: manchamento por contaminação atmosférica com parapeitos lavados irregularmente pela ação da água da chuva escorrida (PETRUCCI, 2000)

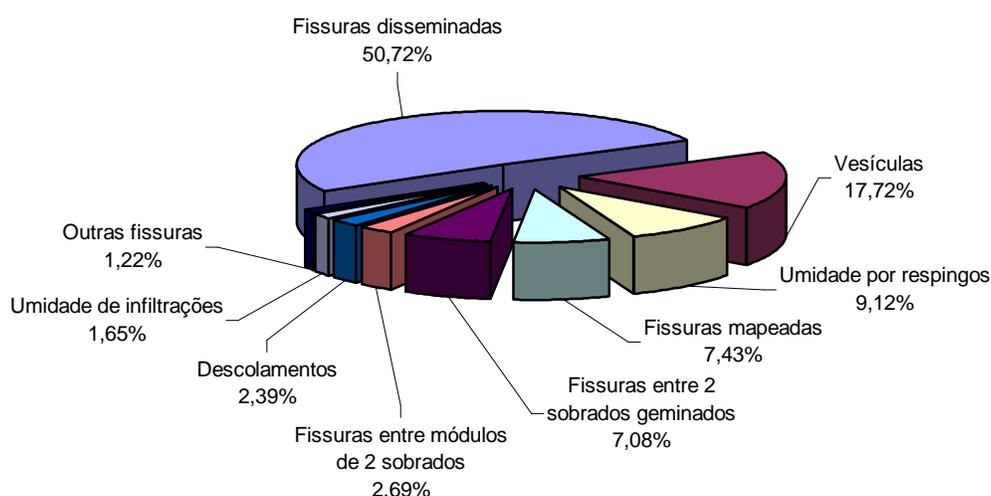
Figura 36: distribuição das manifestações quantificadas pelo Método de Incidência em planos de fachada originais

Foi evidenciado que a maior incidência corresponde às fissuras disseminadas nas fachadas, abrangendo 50,72% do total dos registros, uma vez que 1168 planos de fachada apresentaram incidência dessa tipologia de manifestação patológica. As vesículas são a segunda manifestação mais frequente, com 17,72% dos registros, correspondendo à incidência da

manifestação em 408 planos de fachada. As manchas de umidade por respingos respondem por 9,12% das incidências registradas, sendo evidenciadas em 210 planos de fachada. As fissuras mapeadas correspondem a 7,43% das incidências, relativo a 171 planos de fachada com a manifestação, enquanto as fissuras incidentes na parede comum entre dois sobrados geminados representam um percentual de 7,08% das incidências registradas, averiguadas em 163 planos de fachada.

Dal Molin (1988) já detectava, em levantamento das manifestações patológicas atendidas pela Fundação de Ciência e Tecnologia (CIENTEC) no Estado do Rio Grande do Sul, que a fissuração compreendia a manifestação patológica com o maior percentual de incidência, representando 66,01% das manifestações atendidas pela equipe técnica da entidade. Percentual que se mostra semelhante ao de 69,14% presenciado no presente trabalho, que corresponde à soma das incidências de todas as tipologias de fissuras averiguadas nos planos de fachada dos sobrados.

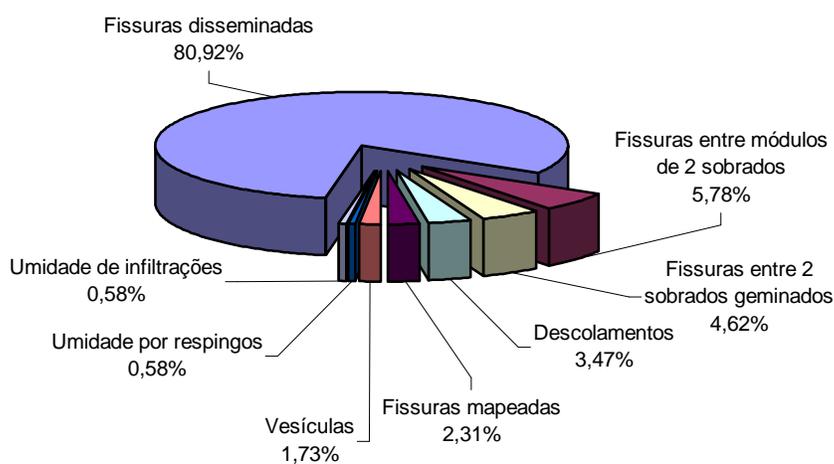
Figura 37: distribuição das manifestações quantificadas pelo Método de Incidência em planos de fachada com repintura

A maior incidência de manifestações nas fachadas com repintura corresponde às fissuras disseminadas, com 80,92% do total dos registros, sendo constatadas em 140 planos de fachadas. Seguem as fissuras na parede comum entre módulos de dois sobrados, com 5,78% dos registros, relativo a 10 planos de fachada com incidência; fissuras na parede comum entre dois sobrados geminados com 4,62% do total, sendo levantadas em 8 planos de fachada; e descolamentos do revestimento com 3,47% dos registros, sendo presenciado em 6 planos de fachada. As fissuras com causas não relacionadas ao revestimento (outras fissuras), não apresentaram incidência nos planos de fachada com repintura.

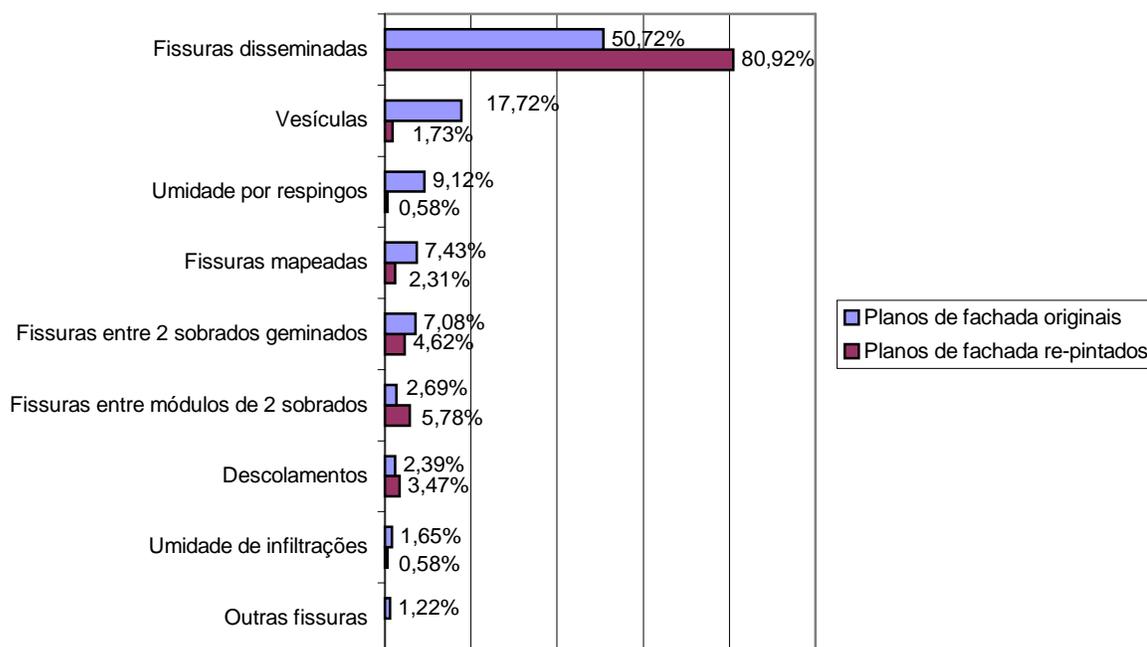
Figura 38: comparativo da distribuição das manifestações patológicas quantificadas pelo Método de Incidência para os planos de fachada originais e repintados

De uma forma geral, considerando a relação, número de incidências por planos de fachada observados, identifica-se uma redução de 63% na presença de manifestações patológicas nas fachadas com repintura em relação às fachadas originais, uma vez que foram registradas 2303 incidências de manifestações patológicas em 1788 planos de fachada originais, contra 173

Por outro lado, constata-se que mais de 90% da incidência de manifestações patológicas nos planos de fachada com repintura diz respeito à fissuração. Particularmente as fissuras disseminadas, caracterizadas pelo perfil linear e com pequena abertura, incidentes preferencialmente no envoltório das aberturas ou no encontro de planos, apresentam nos planos de fachada com repintura uma elevação na participação do total dos registros (80,92%), uma vez que nos planos de fachada originais compreendiam 50,72% das incidências de problemas patológicos (figura 38). Indica que essa manifestação é de alguma forma recorrente nas fachadas mesmo após a renovação da pintura superficial, constituindo indício de que não decorre apenas das movimentações higroscópicas e térmicas do revestimento, mais acentuadas em fachadas com pinturas desgastadas e que, segundo Thomaz (2001a), podem levar à fissuração do revestimento de argamassa. Assim, suspeita-se também que as fissuras disseminadas não foram adequadamente tratadas e reparadas quando da repintura pelos moradores, reincidindo nas fachadas. Ou então, que outras causas possivelmente venham interagir para a sua ocorrência, dentre as quais são destacadas para as fachadas em estudo (quadro 4, página 87): emprego de argamassa de revestimento com alto módulo de deformação, ausência de detalhes construtivos, insuficiência de vergas e contra-vergas, e paredes das fachadas de frente e de fundos caracterizadas pela baixa rigidez.

Confrontando ainda as distribuições de manifestações patológicas nas fachadas originais e naquelas com repintura (figura 38), constata-se uma redução significativa na incidência de manchas de umidade por respingos e de vesículas nos planos de fachada com repintura. As manchas de umidade por respingos passaram de 9,12% dos registros para 0,58% nos planos de fachada repintados, indicando que as repinturas provavelmente apresentam ainda boa capacidade de proteção ao substrato, diminuindo a permeabilidade do revestimento. Já as

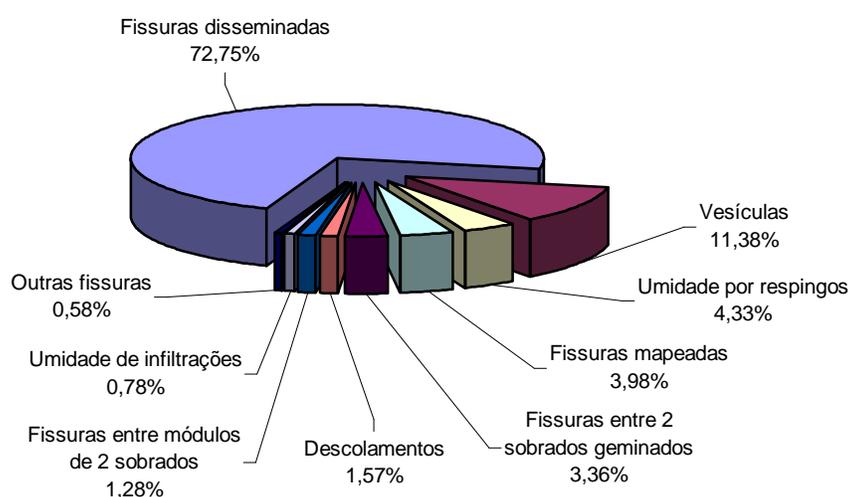
Figura 39: distribuição das manifestações quantificadas pelo Método de Intensidade em planos de fachada originais

No levantamento pelo Método da Intensidade, de forma correlata ao Método da Incidência, houve a predominância das fissuras disseminadas, com 72,75% do total das ocorrências, relativo ao registro de 3530 fissuras nos planos de fachadas. Seguem as vesículas, com 11,38% do total das manifestações, sendo registradas 552 ocorrências; manchas de umidade por respingos, com 4,33% das ocorrências, compreendendo 210 registros; fissuras mapeadas, com 3,98% das ocorrências, relativo a 193 registros; fissuras na parede comum entre dois sobrados geminados, com 3,36% das ocorrências, sendo registrados 163 casos.

Percebe-se ainda um considerável aumento no percentual das fissuras disseminadas no levantamento pelo Método de Intensidade, contrapondo-se à redução percentual de todas as demais manifestações patológicas. Nesse sentido, as fissuras disseminadas compreendem 72,75% das ocorrências (figura 39), enquanto que no levantamento pelo Método de Incidência, essa tipologia corresponde a 50,72% dos registros (figura 36, página 99). Evidencia uma intensificação na quantidade de fissuras disseminadas por plano de fachada.

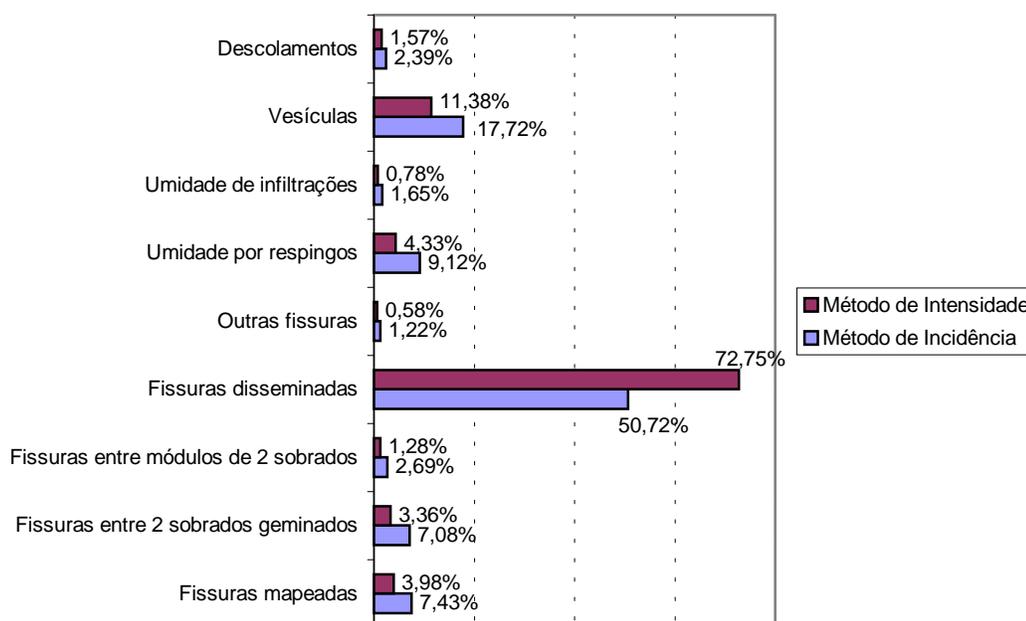
Figura 40: comparativo da distribuição das manifestações patológicas quantificadas pelos Métodos de Incidência e de Intensidade para planos de fachada originais

A semelhança na ordem de distribuição geral das manifestações, apurada entre os dois métodos de contagem e registro utilizados (Incidência e Intensidade), evidencia que as manifestações patológicas mais frequentes nos planos de fachada são também aquelas que incidem com maior intensidade, ou seja, em maior quantidade nos revestimentos externos dos sobrados. Não consiste, todavia, uma regra geral, tratando-se de uma peculiaridade do presente estudo de caso.

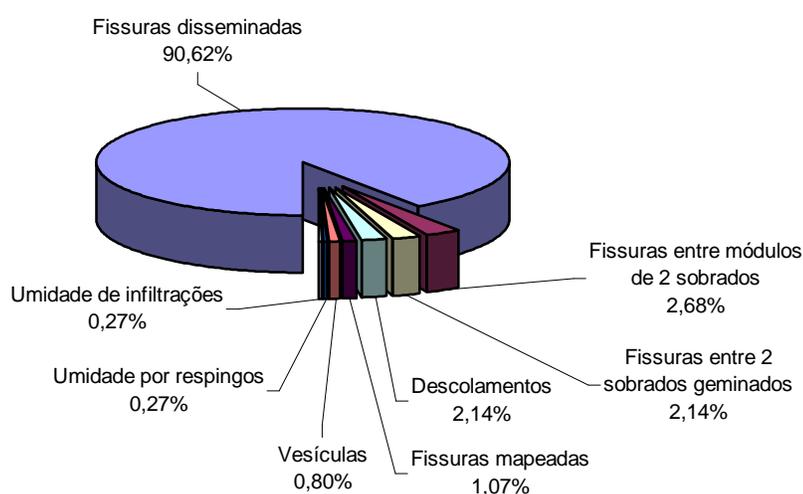
Figura 41: distribuição das manifestações quantificadas pelo Método de Intensidade em planos de fachadas com repintura

Nas fachadas com repintura, numa ordem de distribuição correlata ao levantamento pelo Método de Incidência, constatou-se a predominância das fissuras disseminadas, com 90,62% do total das ocorrências, correspondente a 338 fissuras registradas. Seguem as fissuras na parede comum entre módulos de dois sobrados, com 2,68% das ocorrências, relativo a 10 casos registrados; fissuras na parede comum entre dois sobrados geminados, com 2,14% do total de ocorrências, sendo levantados 8 casos; descolamentos de revestimento, também com 2,14% das ocorrências, relativo a 8 registros dessa manifestação. As fissuras com causas não

As demais projeções realizadas no Método de Incidência são confirmadas pelo Método de Intensidade. Ou seja, em relação aos planos de fachadas originais, nos planos de fachada com repintura houve uma elevação na participação das fissuras disseminadas (de 72,75% para 90,62%), e redução significativa na participação das vesículas e das manchas de umidade por respingos no total das ocorrências registradas (respectivamente de 11,38% para 0,80% e de 4,33% para 0,27%). Além de indicar que nas fachadas repintadas as vesículas estão praticamente saneadas e o revestimento externo apresenta baixa permeabilidade, estando renovado seu aspecto superficial, identifica-se ainda que as fissuras disseminadas não são decorrentes apenas das movimentações higroscópicas e térmicas do revestimento, interagindo com outras causas, uma vez que a manifestação é de alguma forma recorrente em fachadas nas quais referidas movimentações são atenuadas pela existência de repinturas.

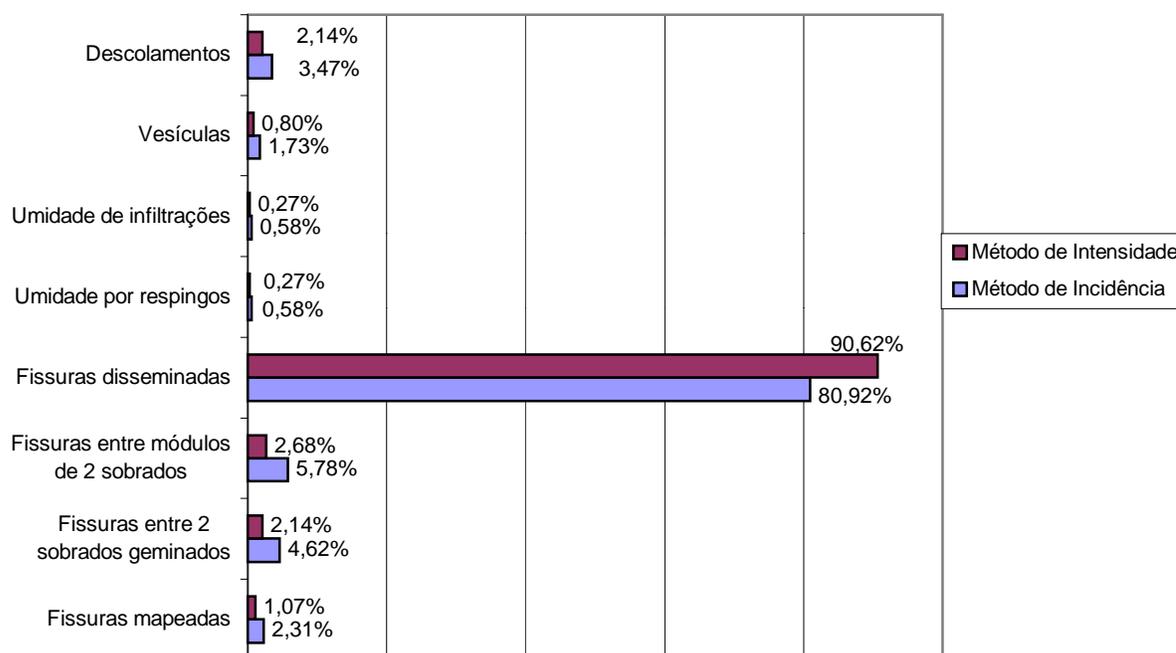
Figura 42: comparativo da distribuição das manifestações patológicas quantificadas pelos Métodos de Incidência e de Intensidade para planos de fachada com repintura

Destaca-se que, especificadamente na manifestação de fissuras disseminadas, quando comparados os dados emanados dos dois métodos aplicados, houve nos planos de fachada com repintura uma elevação percentual inferior àquela evidenciada nos planos de fachada originais. As fissuras disseminadas nos planos de fachada com repintura correspondem a 80,92% dos registros de incidência e a 90,62% dos registros de intensidade (figuras 37 e 41), enquanto que nos planos de fachada originais compreendem 50,72% das incidências e 72,75% das intensidades (figuras 36 e 39). Ou seja, a maior proximidade entre percentuais havida nos planos de fachada com repintura, indica uma menor intensidade de fissuração por plano de fachada se comparado aos planos de fachadas originais.

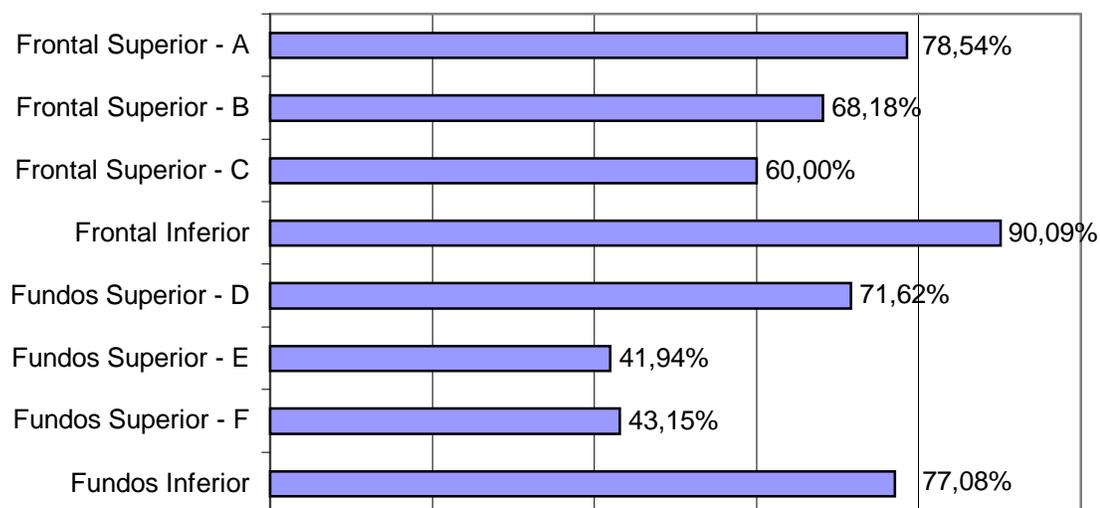
Figura 43: percentual de incidência de fissuras disseminadas nos planos de fachada originais

Foram inspecionados 1788 planos de fachada originais, sendo registradas 1168 incidências de fissuras disseminadas, o que representa um percentual médio de 65,32% de incidência nos planos de fachada dos sobrados. A tabela 14 e a figura 43 apresentam a distribuição da manifestação patológica, respectivamente número e percentual de incidência, por planos de fachadas.

Identifica-se que as fissuras disseminadas incidem com maior frequência nos planos de fachada frontal inferior e de fundos inferior, respectivamente com 90,09% e 77,08% de incidência. Trata-se dos planos de fachada mais expostos à intempérie em função da menor proteção recebida dos beirais do telhado, bem como são os planos que apresentam as maiores áreas de revestimento externo. Tendem apresentar maiores movimentações higroscópicas e térmicas em relação aos demais planos de fachada, cujas solicitações, segundo Thomaz (2001a), podem ocasionar fissuras no revestimento, principalmente em condições de pintura desgastada.

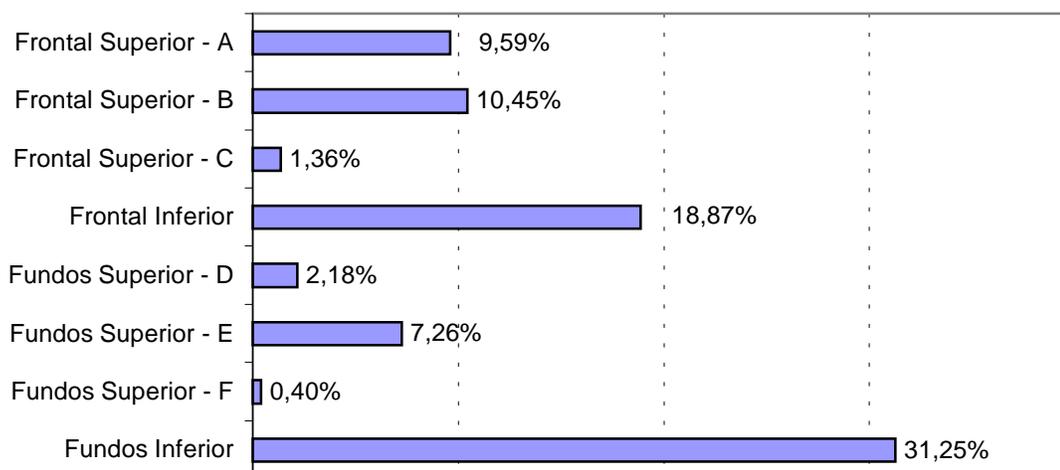
Figura 44: percentual de incidência de fissuras mapeadas nos planos de fachada originais

Nos 1788 planos de fachada originais foram contabilizados, pelo Método de Incidência, 171 registros de fissuras mapeadas nos revestimentos, indicando que em média 9,56% dos planos de fachada dos sobrados apresentam mapeamento. A tabela 17 e a figura 44 apresentam, respectivamente, o número e percentual de incidência de fissuras mapeadas por planos de fachada.

Em contrapartida, nos planos superiores “B” e “E”, correlatos nas fachadas de frente e de fundos, os percentuais de incidência de mapeamento foram respectivamente de 10,45% e 7,26%. Embora sejam parcialmente protegidos e apresentem pequenas áreas de revestimento, suspeita-se que essa incidência de mapeamento seja decorrente da umidade por respingos proveniente das águas das chuvas que se derramam sobre os planos inclinados de telhado do pavimento inferior, existentes na frente para cobertura do acesso e nos fundos para cobertura do banheiro.
