**UNIVERSIDADE FEDERAL DO RIO GRANDE DO SUL
ESCOLA DE ENGENHARIA
DEPARTAMENTO DE ENGENHARIA CIVIL**

**PROCESSO DE INSTALAÇÃO DE ESQUADRIAS DE PVC:
MEDIDAS PARA A PREVENÇÃO DOS CASOS DE
INFILTRAÇÃO DE ÁGUA DEVIDO ÀS FALHAS NO
PROCESSO DE INSTALAÇÃO**

Trabalho de Diplomação apresentado ao Departamento de Engenharia Civil da Escola de Engenharia da Universidade Federal do Rio Grande do Sul, como parte dos requisitos para obtenção do título de Engenheiro Civil

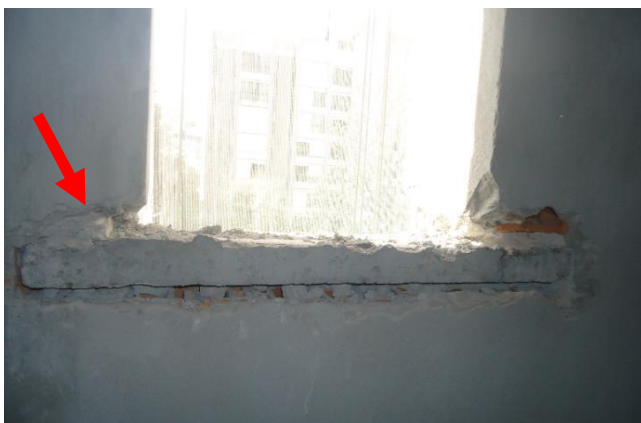
Figura 7 – Detalhe do avanço lateral da contraverga

Foram utilizadas contravergas pré-moldadas de concreto, conforme requisição da engenharia da obra, sendo estas produzidas por uma empresa de pré-moldados e entregues no canteiro de obra. Estas contravergas apresentavam uma espécie de ressalto, ficando estes alinhados com o lado interno da alvenaria, delimitando a face interna do vão. Assim como recomendado, todas contravergas apresentavam um avanço lateral para o interior da alvenaria de aproximadamente 30 centímetros. Estes detalhes podem ser vistos nas figuras 7 e 8.

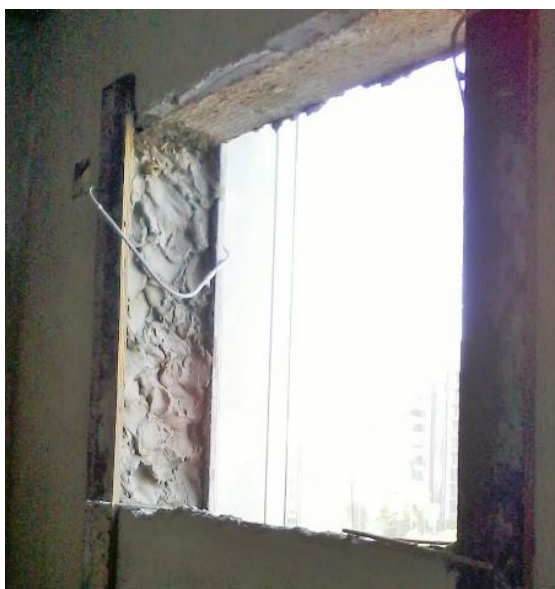
Figura 9 – Utilização de formas de madeira para requadro dos vãos

O requadro dos vãos foi executado com a mesma argamassa de revestimento externo, sendo esta argamassa industrializada fornecida em silos, com o auxílio de formas de madeira devidamente posicionadas nos vãos, conforme a figura 9. Considerando-se o limite máximo recomendado para espessura deste tipo de revestimento, foi verificada uma elevada quantidade de vãos com espessuras de requadro superiores a 30 mm (espessura máxima recomendada pela NBR 13749). Este levantamento pode ser visualizado na figura 10, onde todas as células

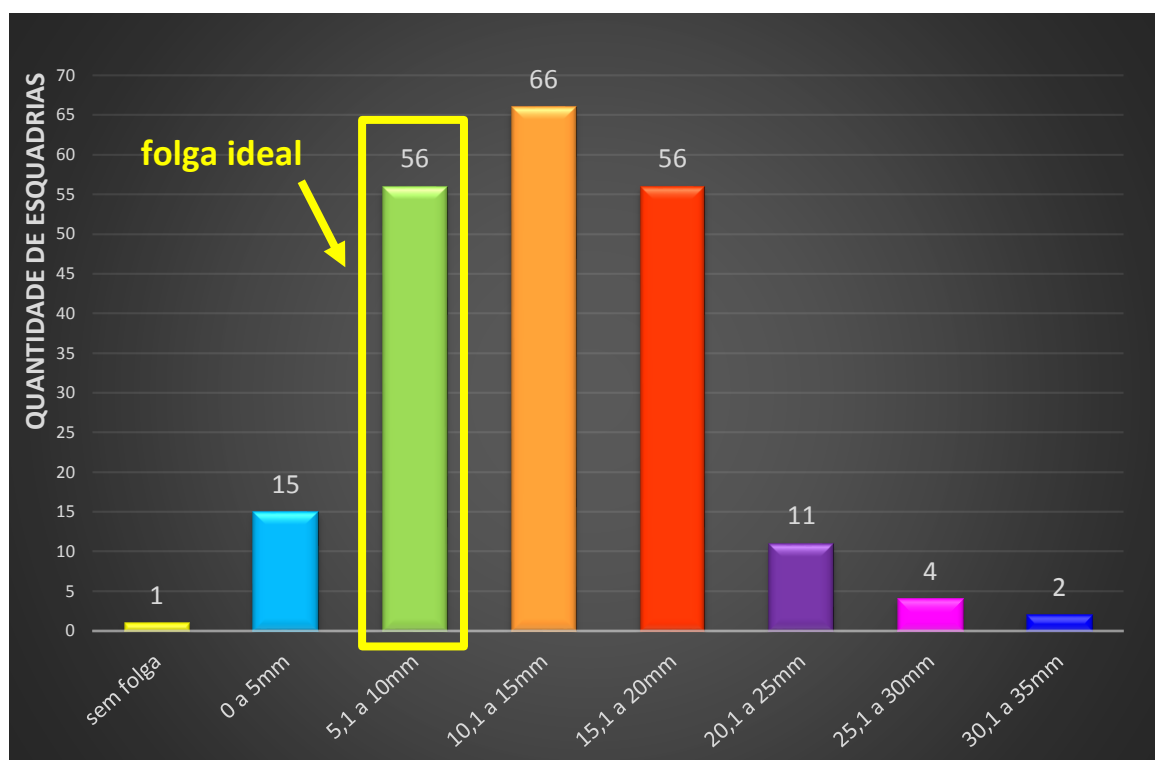
Figura 24 – Distribuição das folgas de altura levantadas na torre 1

Na figura 24 está a distribuição das folgas da altura em intervalos de 5mm para a torre 1. Considerando como tolerância um valor de 5mm devido a erros de execução, que no caso da altura corresponde a 50% da folga máxima especificada, resultando em uma folga de 15mm, 73 vãos ainda ficariam acima deste limite máximo, dos 211 verificados. Embora ainda seja um número consideravelmente alto, este é bem inferior quando comparado com as folgas laterais, onde 179 vãos ficavam acima do limite considerando a mesma tolerância.

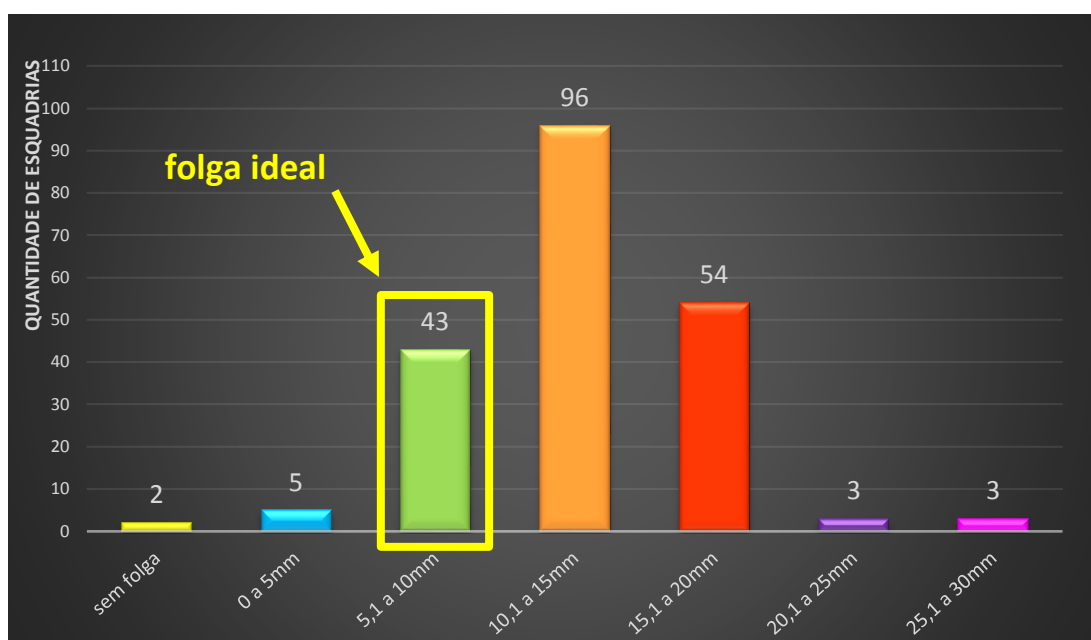
Figura 26 – Distribuição das folgas de altura levantadas na torre 3

A distribuição das folgas de altura da torre 3 está ilustrada na figura 26. Com a mesma tolerância de 5mm para absorver erros de execução, é possível verificar que há uma redução significativa no número de vãos acima da folga especificada, passando de 156 para 60 vãos, porém, ainda podendo ser considerado uma quantidade elevada.

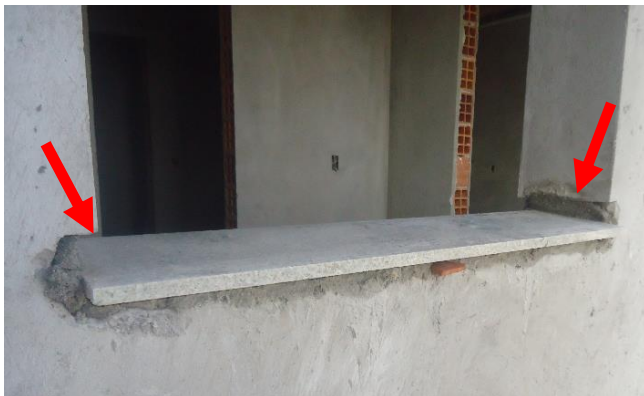
Figura 27 – Detalhe do encaixe para avanço lateral do peitoril

Durante o acompanhamento *in loco*, foi possível observar que foi deixado em todos os vãos um espaço para avanço lateral para dentro da alvenaria, conforme pode ser visto na figura 27, assim como foi deixado o ressalto do plano da fachada, indicado na figura 28.

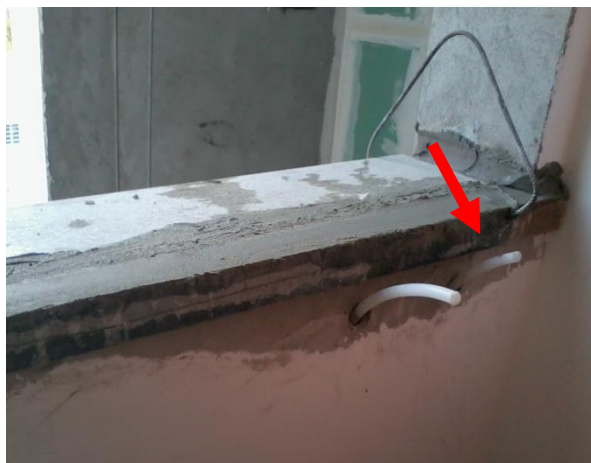
Figura 32 – Preenchimento do peitoril com argamassa

Após instalado o peitoril, respeitando o ressalto do plano da fachada de 20mm, verificou-se que algumas pedras não chegavam até a face da alvenaria interna, devido ao aumento da espessura da parede, causado principalmente pela elevada espessura do revestimento interno ou externo. Por isso, foi necessário fazer um preenchimento com argamassa de revestimento, conforme pode ser visto na figura 32. Já na figura 33 é possível ver esta regularização pronta, sendo este um caso crítico.

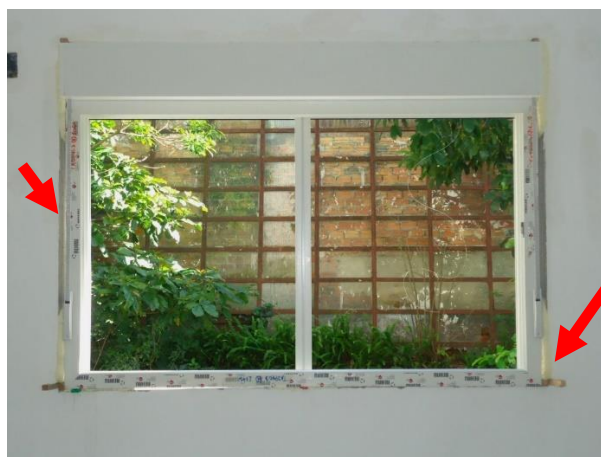
Figura 34 – Posicionamento da esquadria de PVC no vão

Logo em seguida, sobre a base, apoiou-se a esquadria. Com o auxílio de cunhas de madeira, posicionadas nos quatro cantos da mesma, se fez o ajuste fino de posicionamento. Dessa forma, através de um nível *laser*, deixou-se a esquadria em prumo e nível. Concluído o posicionamento, foi feito o preenchimento das folgas entre vão e esquadria com espuma expansiva de poliuretano apenas nos cantos calçados com as cunhas. Importante salientar que este preenchimento inicial das folgas não foi realizado na parte central de cada dimensão, pois, conforme o instalador, o preenchimento neste trecho pode causar o empenamento dos perfis. Este posicionamento e fixação inicial pode ser observado na figura 34.

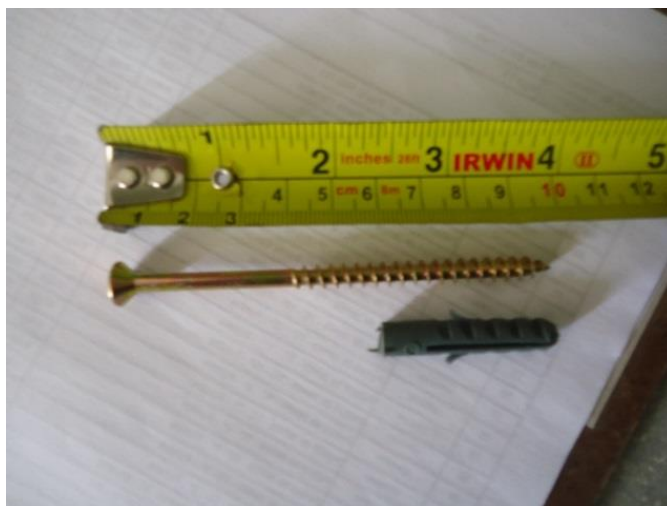
Figura 35 – Parafuso utilizado para fixação das esquadrias

Após aguardar um período de cura de aproximadamente 24 horas, sendo este o tempo mínimo, foi realizada a fixação da esquadria por meio de parafusos e buchas, sendo suas posições já determinadas no próprio caixilho da esquadria. Devido à grande variação dimensional dos vãos e a elevada ocorrência de folgas excessivas, sendo estes já abordados no item anterior deste trabalho, foi necessária a adoção de parafusos especiais em alguns vãos. De acordo com o fabricante das esquadrias, normalmente se utilizam parafusos para fixação de no máximo 100mm de comprimento, conforme pode ser visto na figura 35. Porém, em alguns casos, foi necessário a utilização de parafusos especiais de 180mm para a garantia de segurança e resistência da fixação da esquadria na alvenaria.

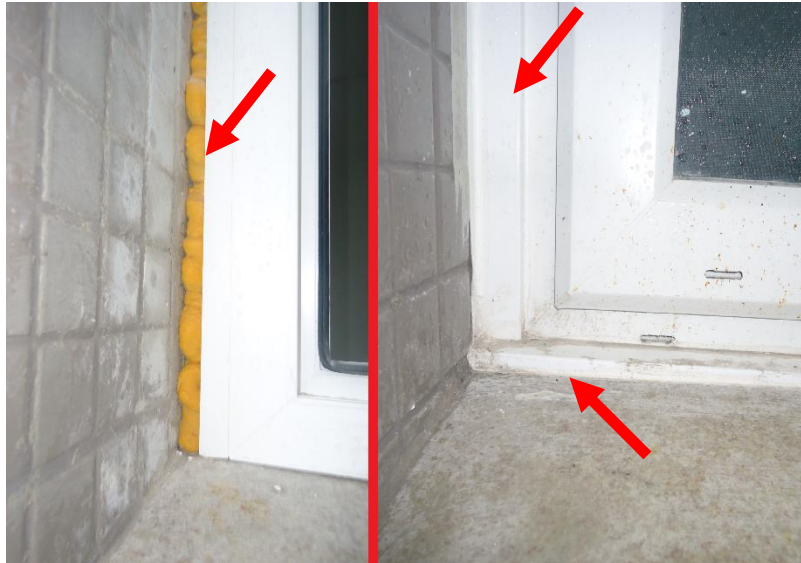
Figura 39 – Vista externa da esquadria antes e depois da colocação do perfil adaptado de arremate

Todos os perfis de arremate foram fixados por meio de adesivo selante à base de polímero híbrido, estando após esta etapa concluída a instalação da esquadria. A figura 39 ilustra um trecho do vão antes e após a colocação do perfil de arremate, sendo utilizado o perfil adaptado neste caso.
