**ESTUDO DE CASO: ANÁLISE DE NÃO CONFORMIDADES
PÓS-OCUPAÇÃO EM UM EMPREENDIMENTO
HABITACIONAL DE INTERESSE SOCIAL (EHIS)
EXECUTADO COM PAREDES DE CONCRETO ARMADO
MOLDADAS *IN LOCO***

Trabalho de Diplomação apresentado ao Departamento de Engenharia Civil da Escola de Engenharia da Universidade Federal do Rio Grande do Sul, como parte dos requisitos para obtenção do título de Engenheiro Civil

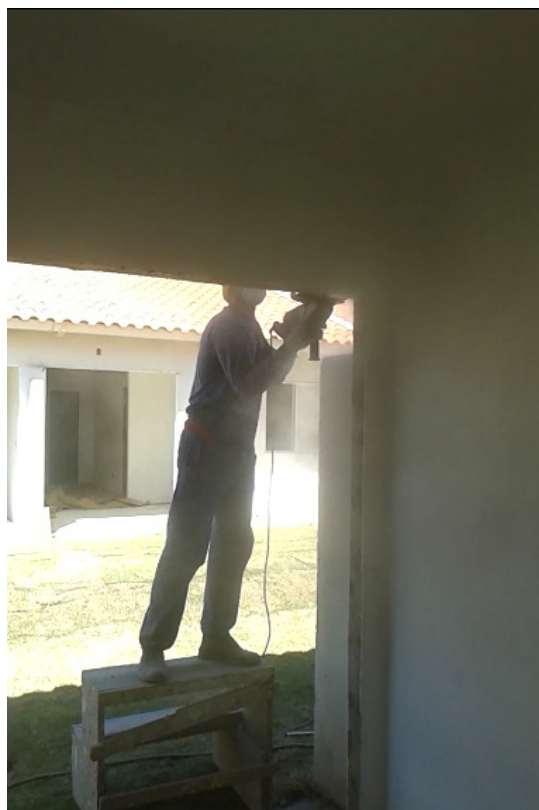
Figura 23 – Corte de vãos utilizando serra policorte

Quanto ao segundo procedimento, corte de excessos, normalmente é executado por um pedreiro utilizando serras policorte, adequando assim as dimensões dos vãos, conforme mostrado na figura 23.
