# CARACTERIZAÇÃO DE REFRAATÓRIOS UTILIZADOS EM PLACAS NO SISTEMA DE VÁLVULA GAVETA EM PANELA DE AÇO

J. G. Mallmann; B. B. de Sousa ; S. R. Bragança

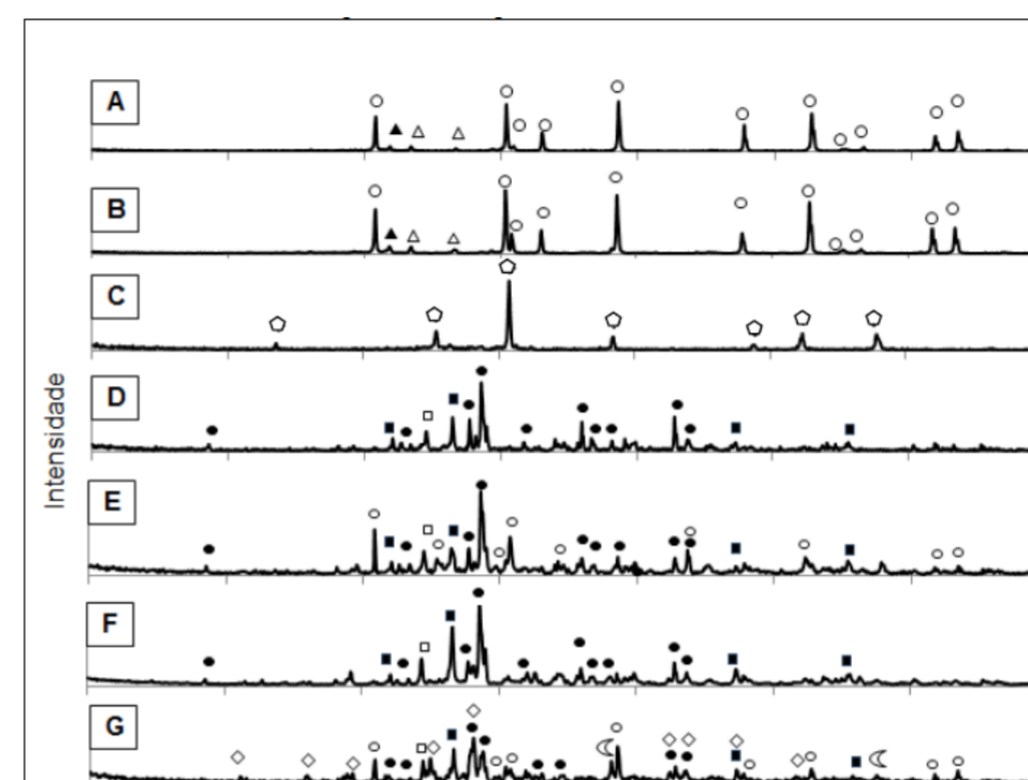
Figura 3: Difratoograma das amostras de placa de válvula gaveta. A: placa nova. B à G: regiões onde há material com escória aderida na placa *post mortem*.

A análise das placas *post mortem* indicou a ocorrência de degradação devido choque térmico, decarbonetação, uso da válvula semi-aberta, erosão pelo fluxo, abrasão, além das fases típicas da corrosão de material aluminoso, como a guelenita.

Ao analisar o diagrama ternário de  $SiO_2-MgO-CaO$  com 15% de  $Al_2O_3$  identificou-se que ocorre formação da guelenita em temperatura próxima  $1600^\circ C$ . O contato com a placa de válvula gaveta é curto, porém suficiente para formar o novo produto mais estável, pois a escória com certa concentração de CaO diminui a energia superficial da placa e facilita o molhamento da placa, o que possibilita a reação e conseqüente degradação da placa.
