**UNIVERSIDADE FEDERAL DO RIO GRANDE DO SUL
ESCOLA DE ENGENHARIA
COMISSÃO DE GRADUAÇÃO DO CURSO DE ENGENHARIA CIVIL**

**ESTUDO DE CASO: EXECUÇÃO DE ESQUADRIAS DE
ALUMÍNIO VISANDO A ESTANQUEIDADE EM EDIFÍCIO
DE PORTO ALEGRE**

Porto Alegre
Novembro 2020

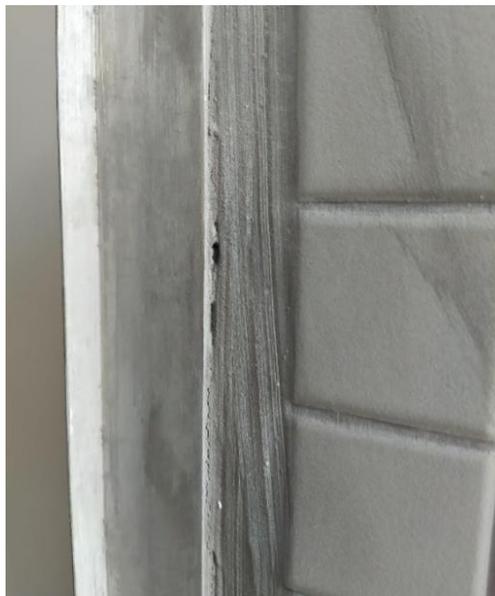
Figura 79: Falha de vedação do revestimento externo

Durante verificação inicial dos serviços executados, foram observadas muitas situações nas quais não foram cumpridos os requisitos para instalação das esquadrias de alumínio, ou seja, não houve terminalidade nos serviços de obra bruta. Identificaram-se problemas de execução em vedação entre peitoril, contramarco e revestimento externo realizadas nos três primeiros pavimentos da torre residencial. As Figuras 78 e 79 demonstram pontos onde o rejunte executado entre o contramarco e a pastilha apresenta falhas, podendo comprometer a vedação da esquadria.

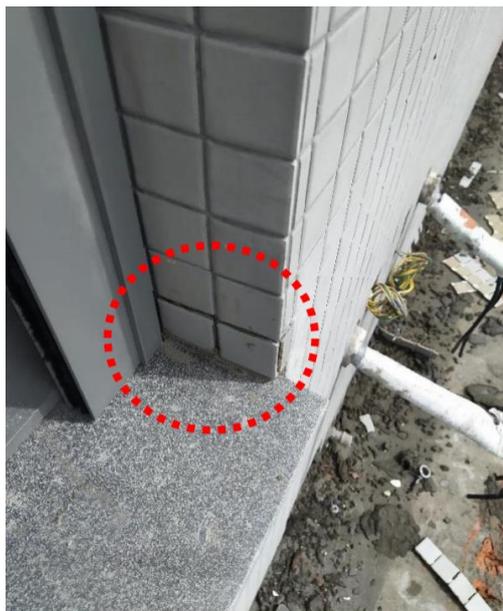
Figura 80: Falha na interface contramarco, peitoril e revestimento externo

Na Figura 80, por sua vez, identifica-se um problema ainda maior, uma esquadria instalada sem que o rejunte das pastilhas fosse executado corretamente e em definitivo, impossibilitando a execução do rejunte na interface pastilha e contramarco:

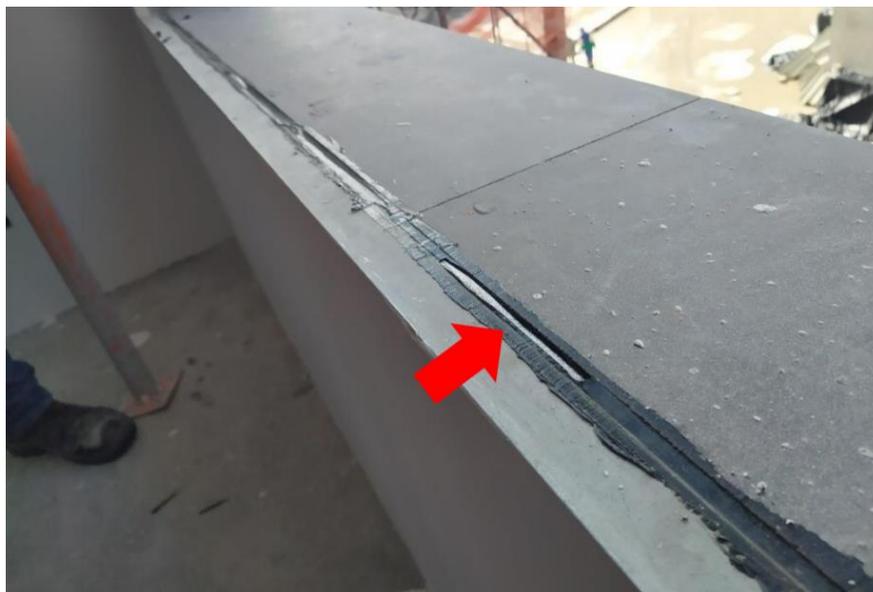
Figura 85: Vedação entre peitoril e o contramarco

Foram realizados alguns cortes na vedação em esquadrias escolhidas aleatoriamente com autorização da empresa para verificação e identificação das não conformidades. Nas Figuras 85 e 86 é possível identificar uma camada superficial extremamente fina de selante sobre o tarucel, comprometendo toda a vedação do sistema.

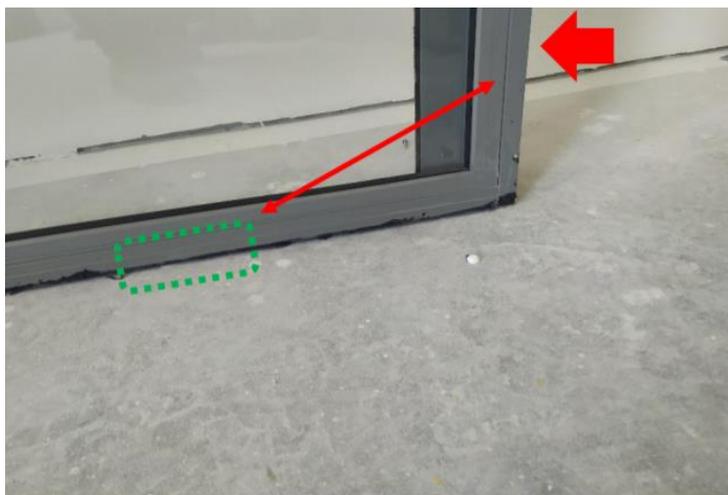
Figura 88: Vedação entre esquadria e o contramarco

A partir dessa observação foi solicitada junto à construtora e ao fornecedor a retirada de forma aleatória de uma das esquadrias já instaladas. Um dos pontos a serem observados é o pouco volume de selante utilizado. Na Figura 88 é possível observar pontos com pouco ou nenhum selante.

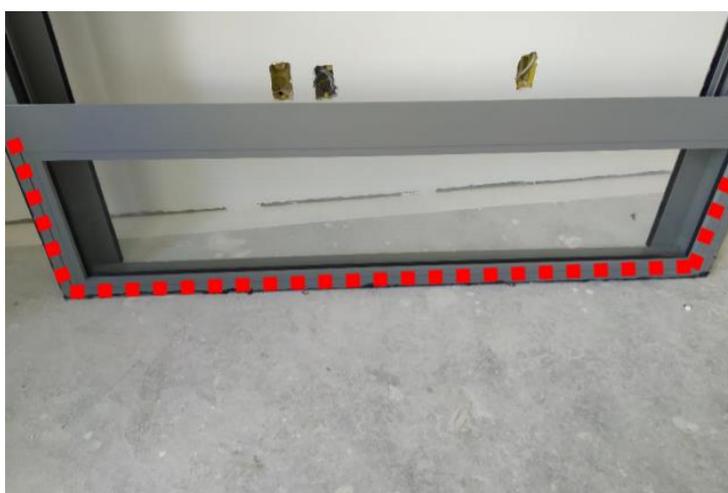
Figura 89: Vedação entre esquadria e o contramarco

Na figura 89 foi realizada uma marcação com a finalidade de demonstrar a quantidade de selante que deveria aparecer ao retirar a esquadria instalada:

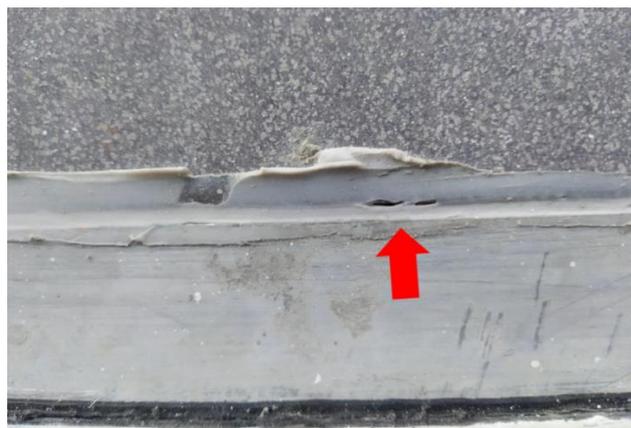
Figura 90: Falhas de vedação entre peitoril e contramarco

A Figura 90 mostra falha de vedação entre peitoril e contramarco da esquadria retirada. Além disso, é possível perceber a utilização de dois tipos de selante no mesmo peitoril. Ao comparar as Figuras 90, 91, 92 e 93, percebe-se a utilização de selante na cor cinza e na cor preta na mesma esquadria.

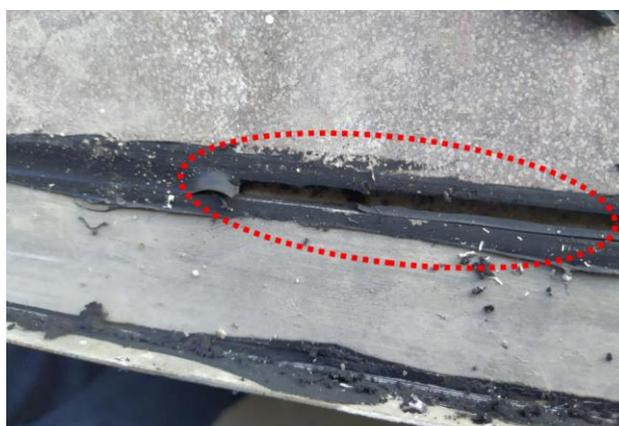
Figura 91: Demarcação falta de tarucel na vedação entre peitoril e contramarco esquadria retirada

As Figuras 91 a 94 demonstram cortes realizados com estilete na vedação entre peitoril e contramarco da esquadria retirada. Foi identificada a falta de tarucel como fundo da junta de dilatação, o que compromete o desempenho do selante e por consequência a vedação da interface peitoril e contramarco.

Em decorrência dos itens identificados na verificação, a empresa foi contatada com a finalidade de alinhar os critérios de verificação com a mão-de-obra de conferência, realizar um reparo nas 28 esquadrias já instaladas e ser assertiva na liberação de vãos para instalação das próximas esquadrias. Foi constatada falta de conferência e de liberação dos serviços, por isso precisou ser realizado um treinamento com a mão-de-obra de instalação e de conferência dos serviços. Para tanto foi feito um serviço acompanhado de vedação padrão, validado entre obra e empresa de instalação. A partir desse treinamento, apenas a equipe treinada ficou habilitada e responsável pelos serviços de vedação anteriores a instalação das esquadrias. As esquadrias já instaladas tiveram suas inconformidades ajustadas de acordo com o plano de correção realizado pela obra e as subsequentes instaladas em momento posterior à primeira vistoria foram acompanhadas de perto pela equipe de Engenharia da obra, não apresentando, portanto, os problemas identificados nas figuras anteriores.

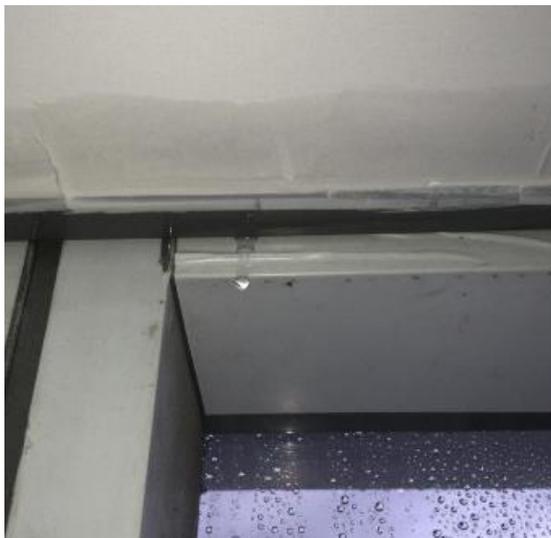
Figura 102: Falha na regulagem da Maxim-ar

Para realização do controle dos testes de estanqueidade realizados, utiliza-se de uma planilha de controle apresentada nas Figuras 104 e 105. Nota-se que a planilha é pouco intuitiva e não identifica o tipo de vazamento, apenas indica se a esquadria está aprovada ou reprovada. Existem, no entanto, vários locais por onde a água pode estar infiltrando. Nesse sentido, faz-se necessário realizar um registro do problema, a fim de facilitar o plano de ação corretivo e também identificar visualmente quais os principais problemas encontrados num determinado empreendimento. As Figuras 101, 102 e 103 mostram exemplos de diferentes locais de infiltração.
