UNIVERSIDADE FEDERAL DO RIO GRANDE DO SUL
ESCOLA DE ENGENHARIA
DEPARTAMENTO DE ENGENHARIA QUÍMICA
TRABALHO DE CONCLUSÃO DE CURSO EM ENGENHARIA
QUÍMICA

Estudo de caso: Diagnóstico das possíveis causas do surgimento de manchas no processo de anodização do alumínio

Autor: Carolina Scritori Bitencourt

Porto Alegre, novembro de 2021

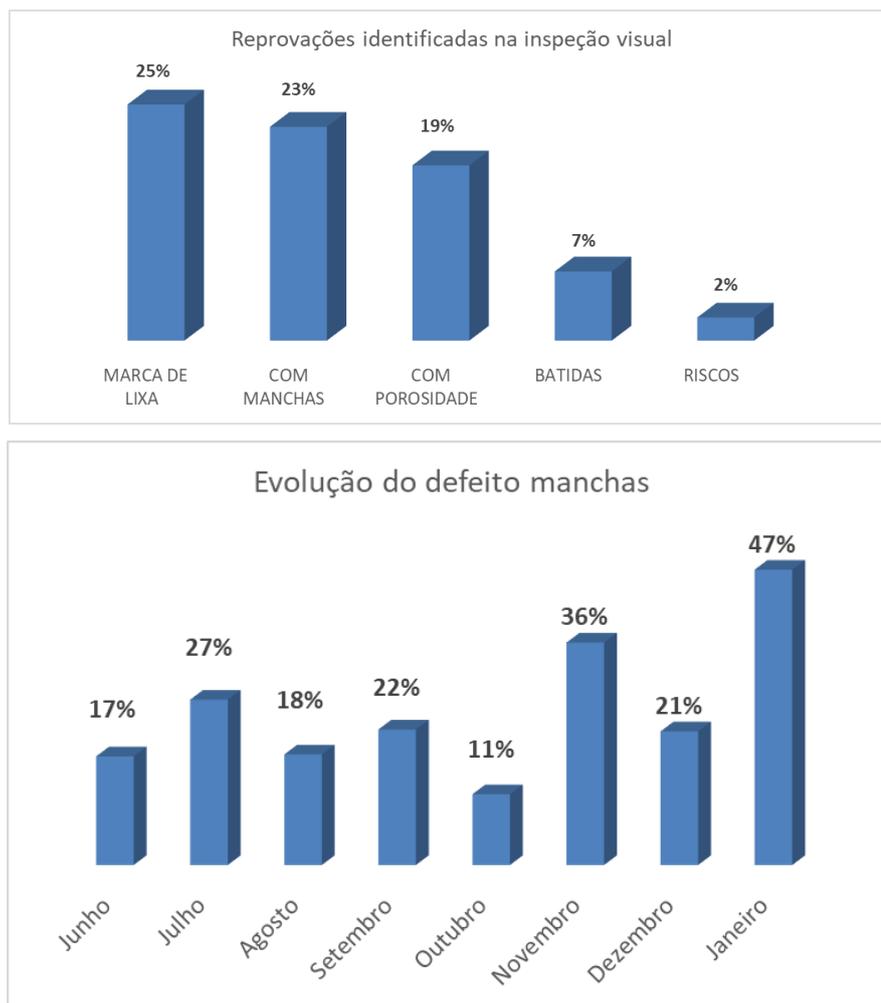
Figura 10: Evolução do defeito mancha de peças em alumínio

O defeito mancha começou a ser mais significativo após o mês de setembro de 2020, neste período iniciou-se um estudo das prováveis causas, no processo de anodização e nas etapas anteriores a este processo, visando encontrar as prováveis fontes geradoras deste problema. Ao mesmo tempo foram analisados os processos de fornecedores externos e realizadas análises em laboratórios credenciados. A Figura 10 mostra as reprovações identificadas na inspeção visual e a evolução das reprovações por manchas entre os meses de setembro de 2020 a janeiro de 2021.

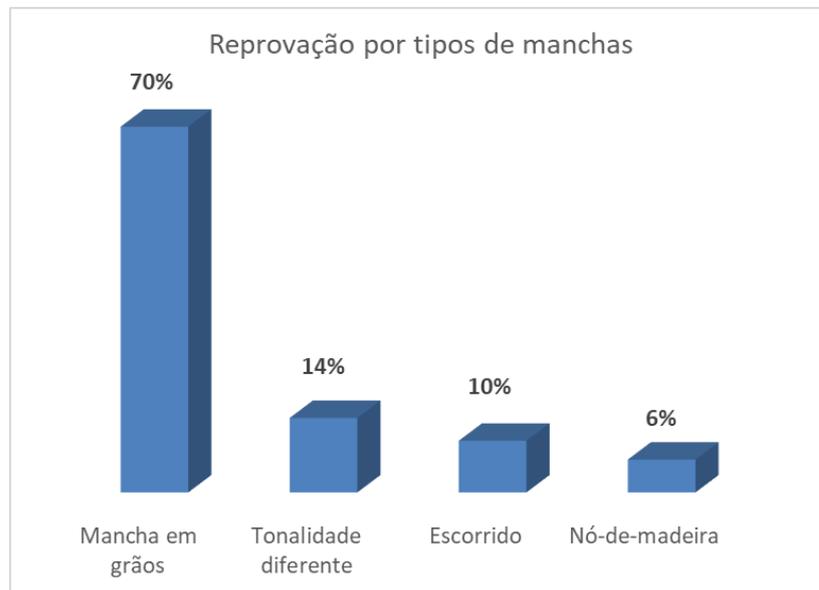
Figura 11: Pareto dos tipos de manchas nas peças em alumínio, fevereiro 2021

revelados no processo de anodização. A Figura 11 mostra os diferentes tipos de manchas e a porcentagem de reprovação de cada tipo, no mês de fevereiro de 2021.

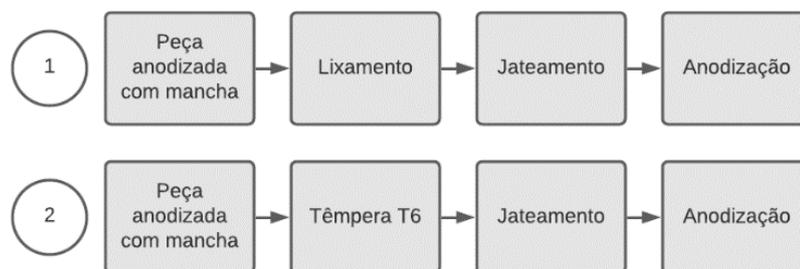
Figura 20: Dois fluxos produtivos diferentes

Este teste foi realizado em dois lotes de 15 peças cada e consistiu em reprocessar as peças já manchadas em dois fluxos distintos para identificar possíveis falhas no processo interno, ou seja, alterar o fluxo de produção para avaliar se as peças iriam manchar novamente ou não. A Figura 20 mostra os fluxos dos testes realizados em peças reprovadas por manchas.

Como resultado, todas as peças do primeiro fluxo foram reprovadas com a mesma intensidade de mancha. No segundo fluxo, 40% das peças após o retrabalho reduziram e/ou eliminaram as manchas (apenas para manchas mais leves) na forma de “nó de madeira” e “escorrido”. A mancha em formato de “grãos” permaneceu na mesma intensidade. A Figura 21 mostra respectivamente o antes e o depois da mancha do tipo “nó de madeira”, tipo “escorrido” e tipo “grãos”.
