**UNIVERSIDADE FEDERAL DO RIO GRANDE DO SUL
ESCOLA DE ENGENHARIA
DEPARTAMENTO DE ENGENHARIA CIVIL**

**PAVIMENTOS ASFÁLTICOS EM CORREDORES DE
ÔNIBUS: PATOLOGIAS E CONCEPÇÃO DE
ALTERNATIVAS**

Porto Alegre
dezembro 2009

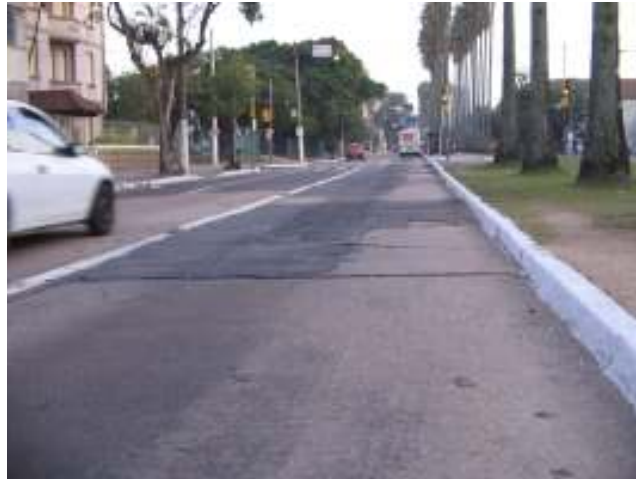
Figura 7 – Trecho executado em pavimento composto

camada de concreto, o que caracteriza um pavimento composto, conforme definiu Medina (1997) citado acima. No trecho que compreende da av. Bento Gonçalves até a av. Princesa Isabel fica visível que o revestimento asfáltico foi colocado acima de placas de concreto. A partir deste ponto todo o pavimento é somente flexível, inclusive as paradas de ônibus. As figuras 7 e 8 demonstram estes dois sub-trechos do corredor de ônibus.

Fazendo uma análise deste primeiro sub-trecho, fica fácil a visualização de fresagem do pavimento, que é parte de um processo de restauração da superfície de revestimento. Como o processo não foi concluído, a camada de CBUQ era fina e insuficiente para cobrir a placa, tornando inevitável o desenvolvimento de patologias.

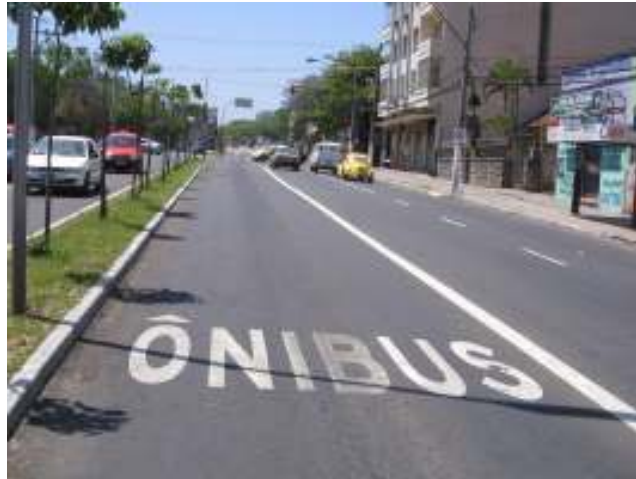
Figura 16 – Pavimento em boas condições na av. Bento Gonçalves

Avaliando o pavimento asfáltico, com início na av. da Azenha até a rua Luíz de Camões pode-se dizer que está em ótimas condições, pois aparenta ter sido revestido a pouco tempo, com o aparecimento de patologias localizadas nas junções com as placas de concreto e bem isoladas no decorrer da via. A figura 16 demonstra boa condição do pavimento, quanto à camada de rolamento e sinalização.
