**AVALIAÇÃO DE EDIFICAÇÕES:
DIAGNÓSTICO DE MANIFESTAÇÕES PATOLÓGICAS DAS
ÁREAS CONDOMINIAIS E FACHADA PRINCIPAL DE
PRÉDIO RESIDENCIAL EM PORTO ALEGRE/RS**

Porto Alegre
dezembro 2009

Trabalho de Diplomação apresentado ao Departamento de Engenharia Civil da Escola de Engenharia da Universidade Federal do Rio Grande do Sul, como parte dos requisitos para obtenção do título de Engenheiro Civil

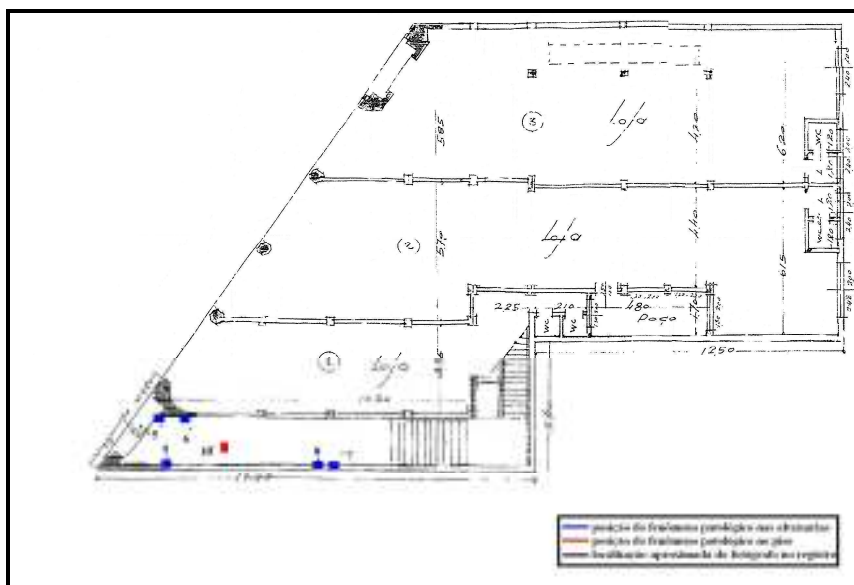
Figura 12: croqui da posição dos fenômenos patológicos observados no pavimento térreo e da localização aproximada do fotógrafo ao registrá-los

A figura 12 é um croqui de representação da posição de cada fenômeno patológico observado no pavimento térreo e da localização aproximada do fotógrafo no momento de seu registro, distinguindo-se os nas alvenarias e no piso, em que sua identificação coincide com a numeração da figura correspondente tratada anteriormente neste capítulo, conforme legenda.

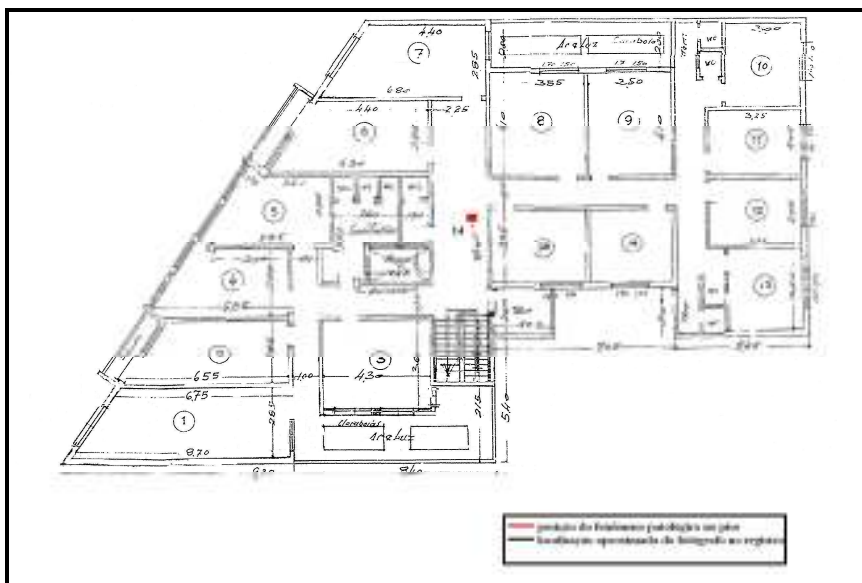
Figura 17: croqui da posição do fenômeno patológico observado no primeiro pavimento e da localização aproximada do fotógrafo

Esse outro fenômeno patológico em placa de granitina caracterizou-se por fratura de parte da beirada do material, que tem cerca de 3,5 cm de espessura segundo a figura 16. Dessa forma, propôs-se que foi ocasionada por choque mecânico, como um móvel, caracterizando um dos casos em que o mau uso causou uma manifestação patológica no revestimento de granitina.

A figura 17 é um croqui de representação da posição do fenômeno patológico observado no primeiro pavimento no piso e da localização aproximada do fotógrafo no momento de seu registro, em que sua identificação coincide com a numeração da figura correspondente tratada anteriormente neste capítulo, conforme legenda.

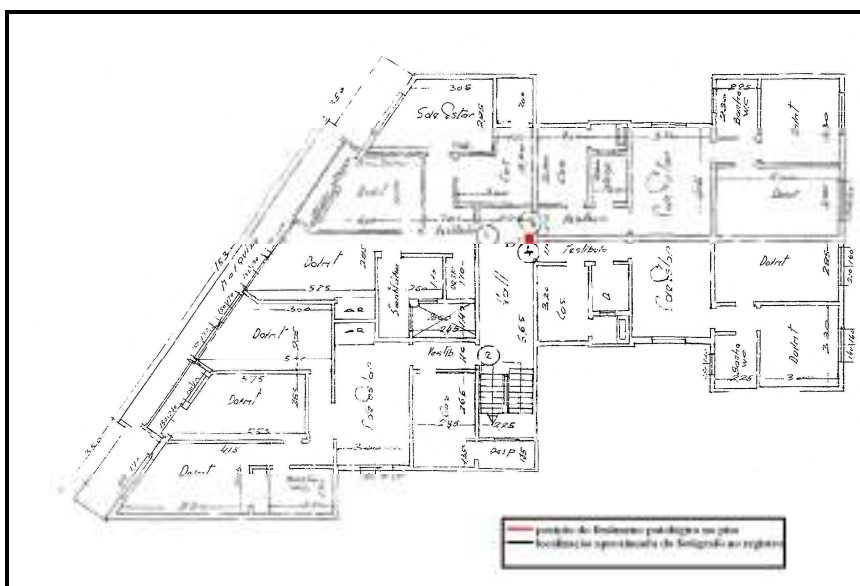
Figura 21: croqui da posição do fenômeno patológico observado no segundo pavimento e da localização aproximada do fotógrafo ao registrá-lo

Descreveu-se essa fissura em placa de granitina, segundo observações registradas na figura 20. Ela apresentou 8 cm de comprimento na direção paralela à profundidade da mesma, iniciando na extremidade da placa, sobre a superfície de granitina do revestimento do degrau da escada. Por essa configuração, conclui-se que houve sobrecarga acidental ou retração da argamassa de assentamento gerando compressão da placa de granitina.

A figura 21 é um croqui de representação da posição do fenômeno patológico observado no segundo pavimento no piso e da localização aproximada do fotógrafo no momento de seu registro, em que sua identificação coincide com a numeração da figura correspondente tratada anteriormente neste capítulo, conforme legenda.

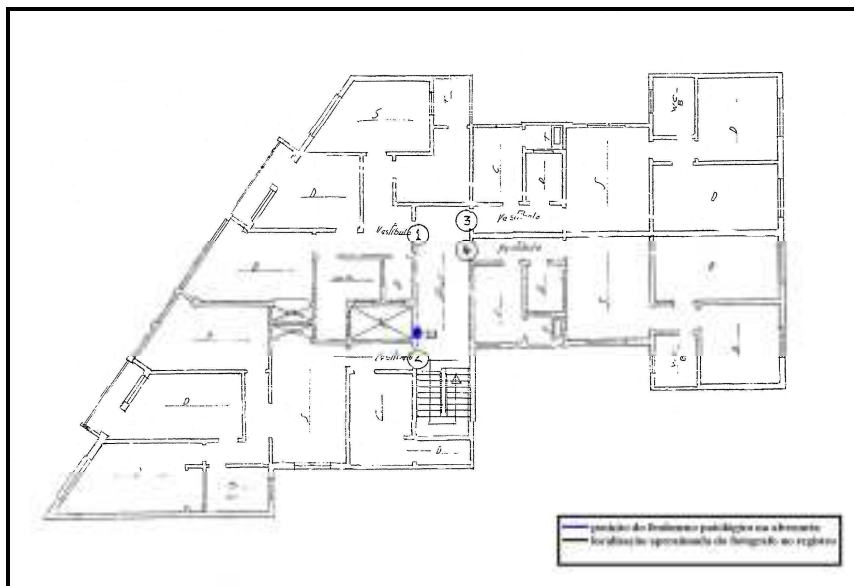
Figura 25: croqui da posição do fenômeno patológico observado no terceiro pavimento e da localização aproximada do fotógrafo ao registrá-lo

Completando a avaliação do terceiro pavimento, avaliou-se outra manifestação patológica do tipo fissura em granitina, a qual foi assentada para ser utilizada como corrimão pelos moradores do prédio. Notaram-se, nessa situação, semelhanças quanto à causa provável em relação à manifestação patológica apresentada na figura 20 avaliada no segundo pavimento.

Constata-se na figura 24 uma fissura na placa de granitina do corrimão da escada entre o terceiro e quarto pavimentos.

A figura 25 é um croqui de representação da posição do fenômeno patológico observado no terceiro pavimento na alvenaria e da localização aproximada do fotógrafo no momento de seu registro, em que sua identificação coincide com a numeração da figura correspondente tratada anteriormente neste capítulo, conforme legenda.

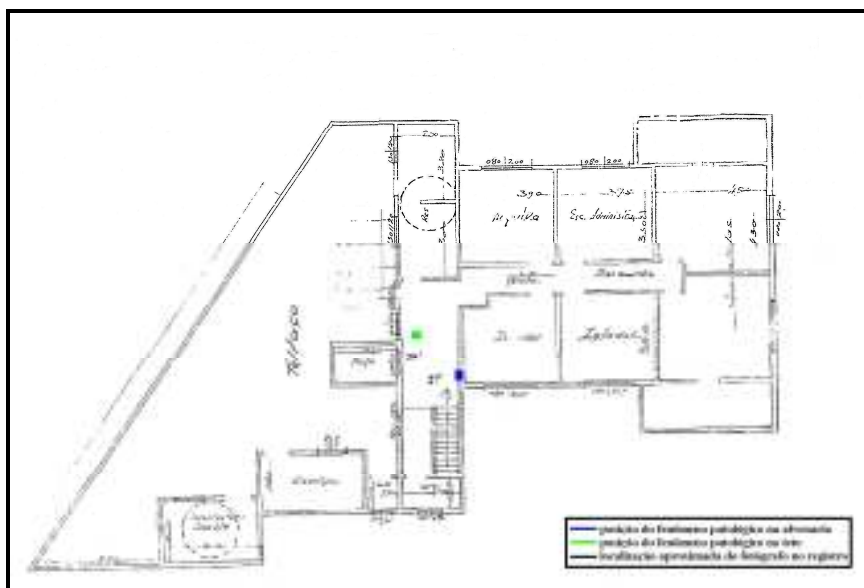
Figura 29: croqui da posição dos fenômenos patológicos observados no quarto pavimento e da localização aproximada do fotógrafo ao registrá-los

Neste quarto pavimento, verificaram-se dois eventos críticos em revestimento argamassado, um em teto e outro em alvenaria, causados pela incidência de chuvas, que é mais contundente nos últimos pavimentos de qualquer edificação. Ambos são graves, porém o segundo é pior, já que a manifestação patológica segue por toda a parede até o fim da área condominial, sendo notada logo por quem circula nesse andar.

Está representado na figura 28, esse fenômeno de manchamento no revestimento argamassado de teto, causado pela infiltração da água da chuva.

A figura 29 é um croqui de representação da posição de cada fenômeno patológico observado no quarto pavimento e da localização aproximada do fotógrafo no momento de seu registro, distinguindo-se o na alvenaria e o no teto, em que sua identificação coincide com a numeração da figura correspondente tratada anteriormente neste capítulo, conforme legenda.

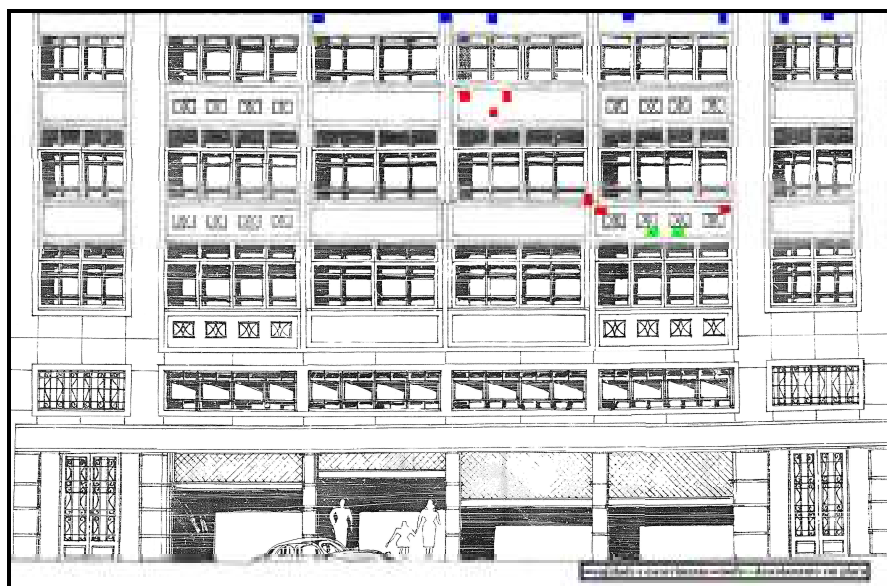
Figura 33: croqui da posição dos fenômenos patológicos observados na fachada

Nessa figura 32 pode verificar-se a proximidade da manifestação do descolamento em placas no revestimento argamassado de fachada, na área contígua ao cano de extravasamento das águas de lavagem da sacada.

A figura 33 é um croqui de representação da posição de cada fenômeno patológico observado na fachada principal, conforme legenda.
