**VERIFICAÇÃO DOS SISTEMAS DE VEDAÇÃO VERTICAL
EXTERNA E DE PISO EM *RETROFIT* DE EDIFICAÇÃO SOB A
ÓTICA DA NBR 15575**

Porto Alegre

Maio de 2022

Trabalho de Conclusão de Curso apresentado à Comissão de
Graduação do Curso de Engenharia Civil da Escola de Engenharia
da Universidade Federal do Rio Grande do Sul, como parte dos
requisitos para obtenção do título de Engenheiro Civil

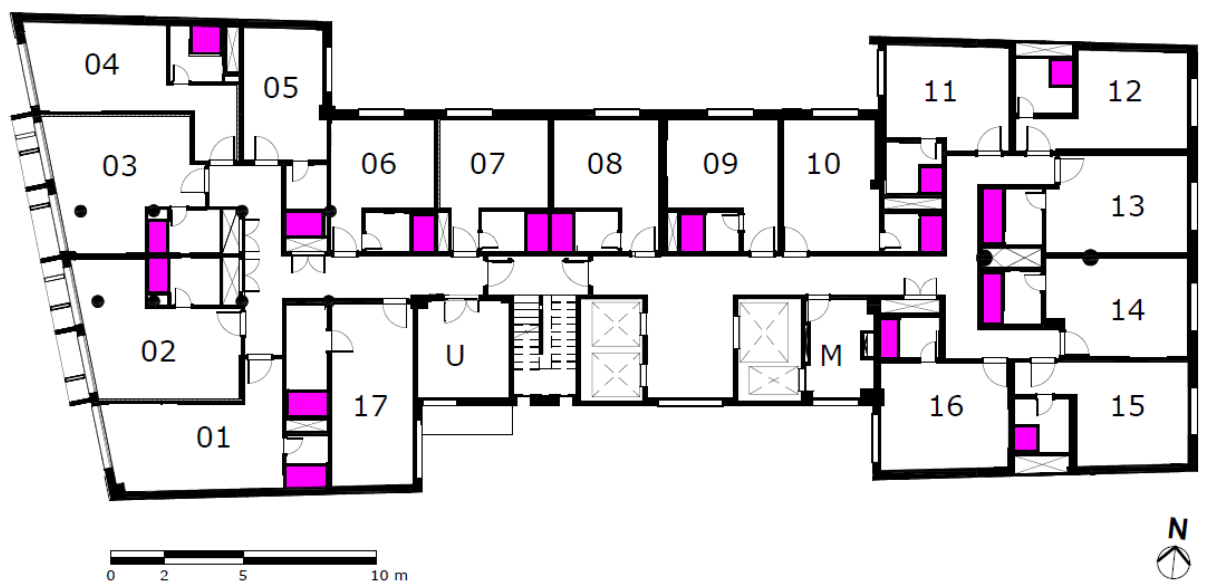
Figura 7 - Mapeamento das áreas impermeabilizadas no pavimento tipo da edificação

A partir do mapeamento das áreas impermeabilizadas no pavimento tipo da edificação, percebe-se que foi especificado o uso de impermeabilizante nas áreas molhadas, mais especificamente na área de piso correspondente ao box de cada apartamento, conforme pode-se observar na figura 7, e até uma altura de 50 cm nas paredes que o delimitam, de acordo com o apresentado na figura 8. De acordo com a NBR 9574 (ABNT, 2008), que trata da execução de impermeabilização, a altura mínima em que a impermeabilização deve ser aplicada no plano vertical é de 20 cm acima do nível do piso acabado ou de 10 cm do nível máximo que a água pode atingir. A altura da impermeabilização nas paredes adjacentes ao box, portanto, foi adequada.

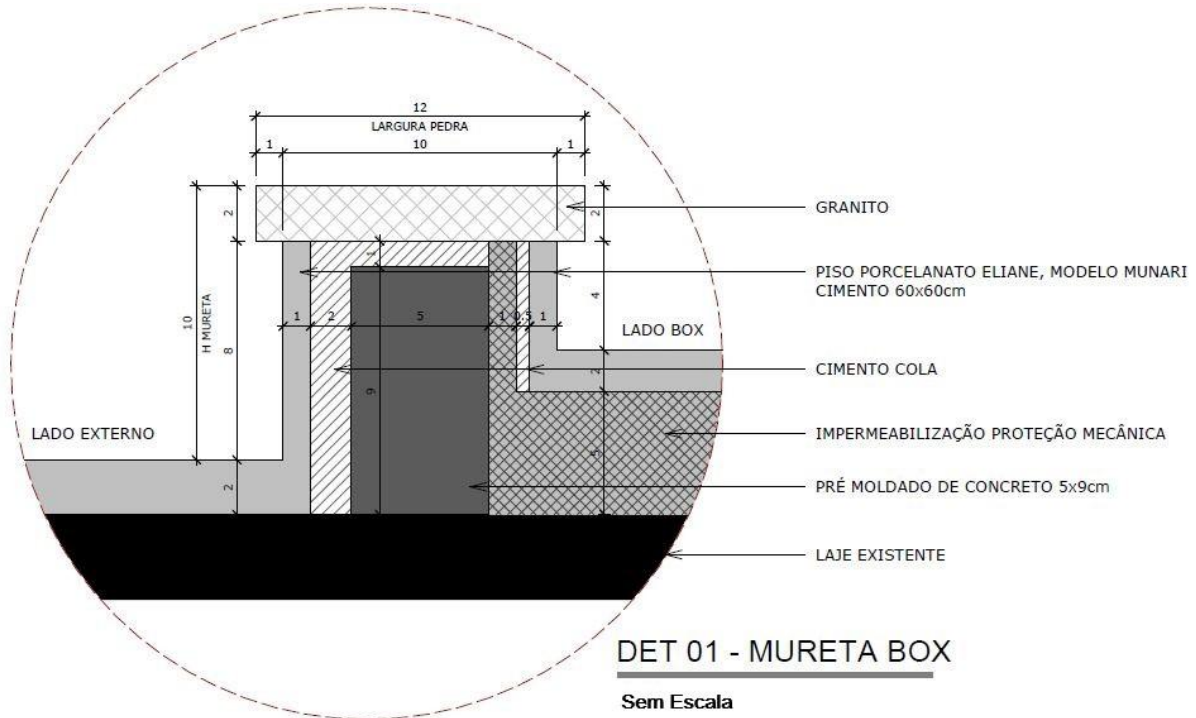
Figura 9 - Detalhe arquitetônico da mureta do box.

A figura 9 mostra um detalhe do projeto executivo do empreendimento para a região da mureta que delimita o espaço destinado ao uso do chuveiro. Pela representação, pode-se averiguar algumas inconsistências, como a ausência de uma camada de cimento cola para o assentamento do granito, que poderia apresentar inclinação sobre a mureta, por exemplo. Não são indicadas a camada de contrapiso no lado interno do box, as espessuras de cada elemento da impermeabilização, a quantidade de camadas, o tipo de estruturante utilizado e a forma de execução. Também observa-se que a camada de impermeabilização com proteção mecânica se estende somente até a face da mureta do lado interno do box, não a envolvendo completamente.

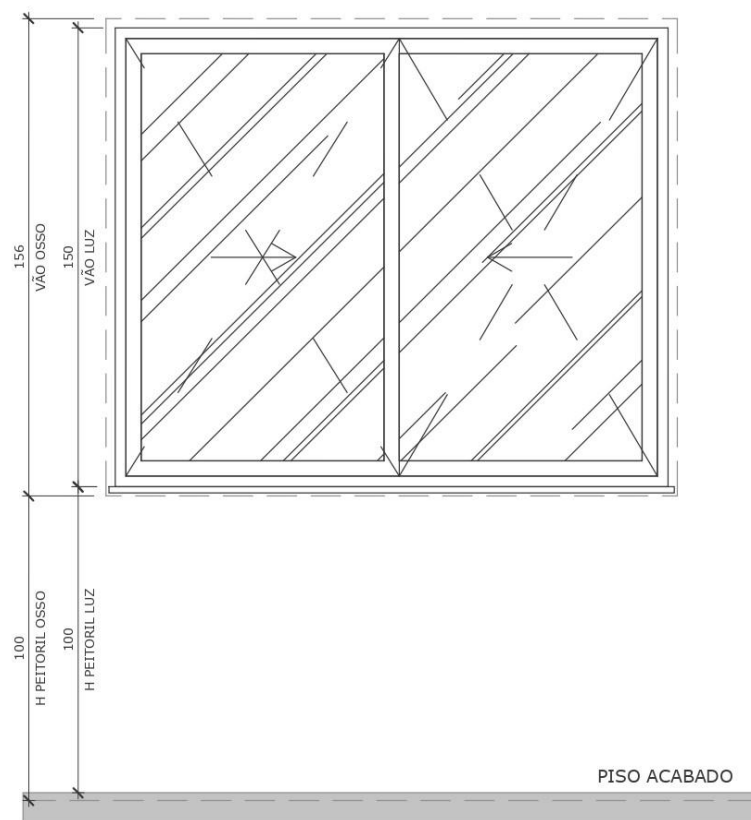
Figura 19 - Detalhe da esquadria JPVC04

A partir da análise do projeto e de suas premissas, que é um dos métodos de avaliação de desempenho descritos pela NBR 15575-4 (ABNT, 2021), observa-se que o projeto das esquadrias não indica todos os detalhes construtivos necessários para as interfaces e juntas entre componentes do sistema, que, caso apresentados, facilitariam o escoamento da água e evitariam infiltrações no interior da edificação. Dessa forma, não é possível saber se o projeto atende ou não aos requisitos.

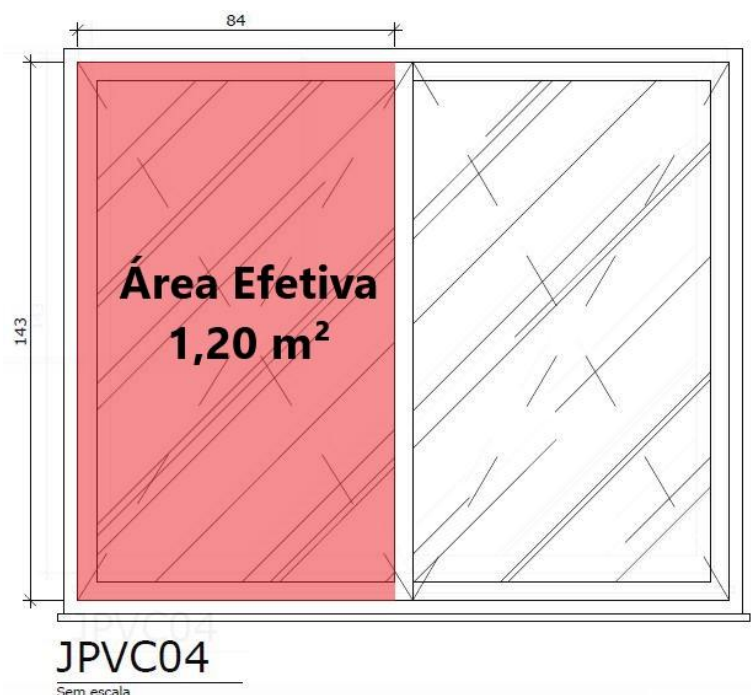
Figura 25 - Demonstração da área efetiva de abertura para ventilação ($A_{v,APP}$) na esquadria JPVC04.

Dado o apartamento final 12 da edificação e a esquadria externa nele presente - JPVC04 - foi demonstrada a metodologia para verificação do atendimento ao critério de desempenho térmico. Como se trata de uma janela com duas folhas móveis, a área efetiva de abertura é considerada com uma das folhas totalmente aberta - situação de maior área de abertura. Desconsiderando-se as áreas do perfis no perímetro da esquadria e dadas as dimensões de uma das folhas da esquadria, com 84 cm de comprimento e 143 cm de altura, tem-se um total de 1,27 m² para a área efetiva de abertura para ventilação, demonstrada com a hachura em vermelho na figura 25.

Utilizando-se os resultados obtidos como entrada na equação, foi encontrado um percentual de abertura para ventilação do APP ($P_{V,APP}$) de 6,68%.

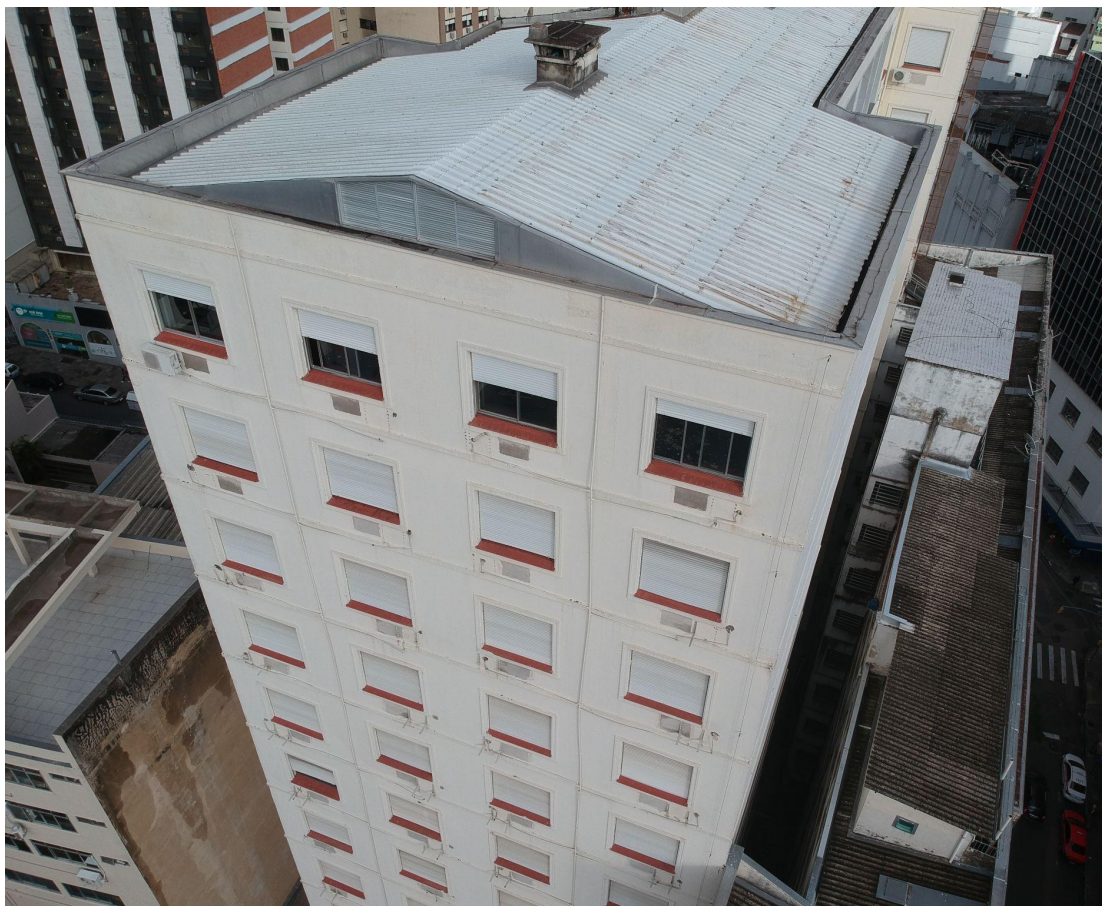
Figura 28 - Vista externa da edificação, anterior ao retrofit, mostrando a fachada Leste

As paredes externas do edifício em estudo possuem revestimento em argamassa, compostos por camadas de chapisco, emboço e reboco, seguidas por demãos de pintura em todas as fachadas, sendo a Oeste (que é também a representação frontal da edificação) a única que apresenta, além das paredes pintadas, trechos de revestimento cerâmico sobre as camadas de argamassa. Foi previsto em projeto o revestimento em ACM no local onde está a cerâmica na fachada principal, por isso o critério de durabilidade não será verificado neste caso. Na figura 28, é possível observar uma fotografia da fachada Leste do edifício, previamente às intervenções e *retrofit*.

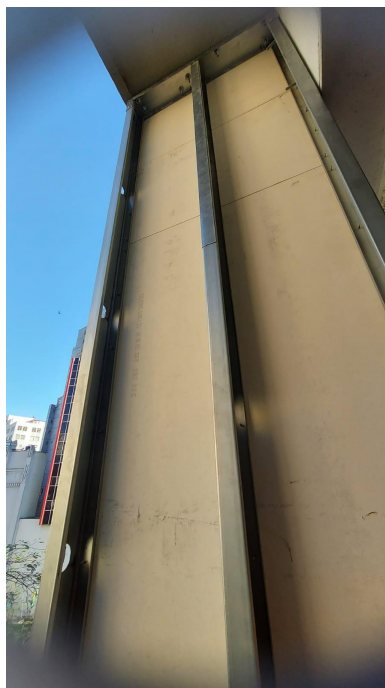
Figura 31 - Estrutura formada por perfis galvanizados do tipo U em brise vertical protótipo.

Como se nota na figura 31, referente à execução do protótipo, com apenas uma das faces plaqueadas, a estrutura foi montada fixando-se as guias inferiores e superiores em local estabelecido em projeto e, a seguir, foram posicionados três montantes - um em cada extremidade do brise e um intermediário - para posteriormente parafusar a placa na outra face.

Uma dificuldade encontrada na execução, não prevista em projeto, foi a interferência dos brises com as pingadeiras existentes das esquadrias. Em projetos de *retrofit* de edificações é essencial que todos os elementos, sejam estes novos ou existentes, estejam representados e compatibilizados, já que qualquer inconsistência pode promover alterações de projeto que não eram inicialmente desejadas, substituindo ou removendo elementos que seriam preservados, por exemplo, e conseqüentemente, interferindo no desempenho dos sistemas. No protótipo executado foi validado o recorte da pingadeira, possibilitando a execução do brise de forma inteiriça e sem deslocá-lo ou reduzir sua dimensão na direção de seu comprimento, como mostra a figura 32. Como o desempenho de um sistema depende não só de um elemento, mas de um conjunto de elementos e suas interfaces, deveria ter sido melhor estudado o recorte na pingadeira, já que ela possui um importante papel na garantia da estanqueidade do sistema e, alterando sua configuração, pode implicar em prejuízo para o desempenho do SVVE.

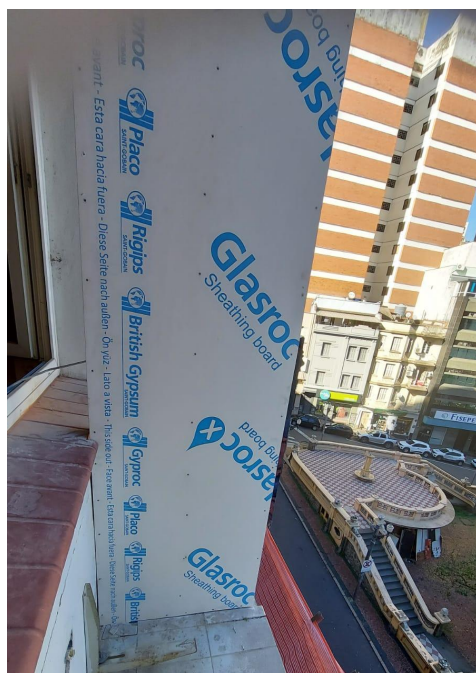
Figura 32- Plaqueamento do brise com chapa de gesso revestido indicado para fachadas

A seguir foi realizado o plaqueamento das chapas de gesso indicada para uso externo, parafusadas nos três montantes estruturados. Tendo o brise plaqueado em todas suas faces, foi feito o tratamento das juntas e acabamento com massa cimentícia. Na figura 33, observa-se o protótipo executado com massa cimentícia cobrindo toda a superfície, previamente à sua pintura. Nelas também é possível constatar a pingadeira cerâmica recortada no local que coincide com a posição do brise vertical.

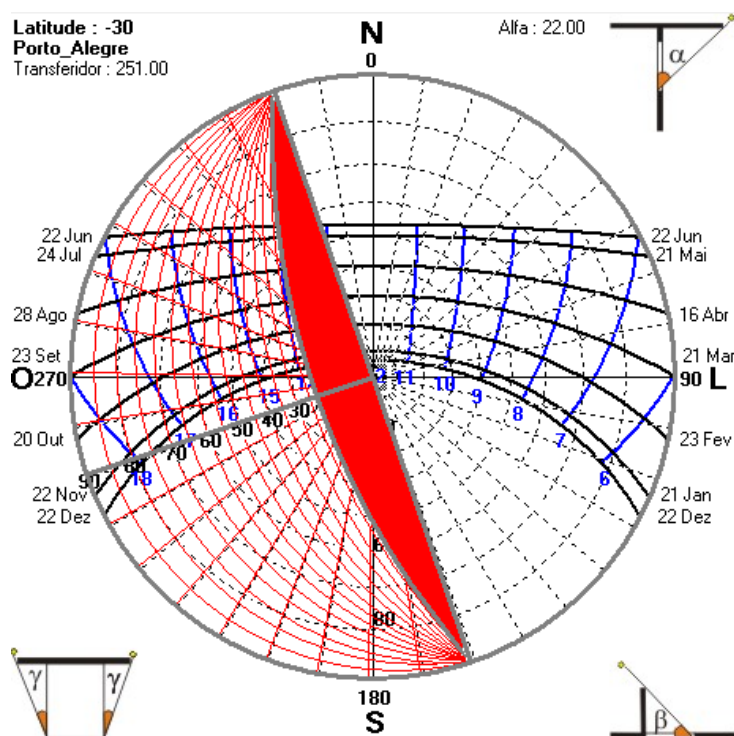
Figura 41 - Traçado da linha na cor cinza referente ao elemento horizontal.

Com o ângulo Alfa inserido no *software*, é gerada na carta solar uma linha, representada na cor cinza, a qual permite interpretar que, durante o inverno (percorrendo-se a linha do dia 22 junho, data do solstício de inverno), o elemento funciona como um brise horizontal protegendo o apartamento da incidência solar até às 14h, e no verão, até o horário de aproximadamente 13h30min. Na figura 41 é apresentada a carta solar obtida.

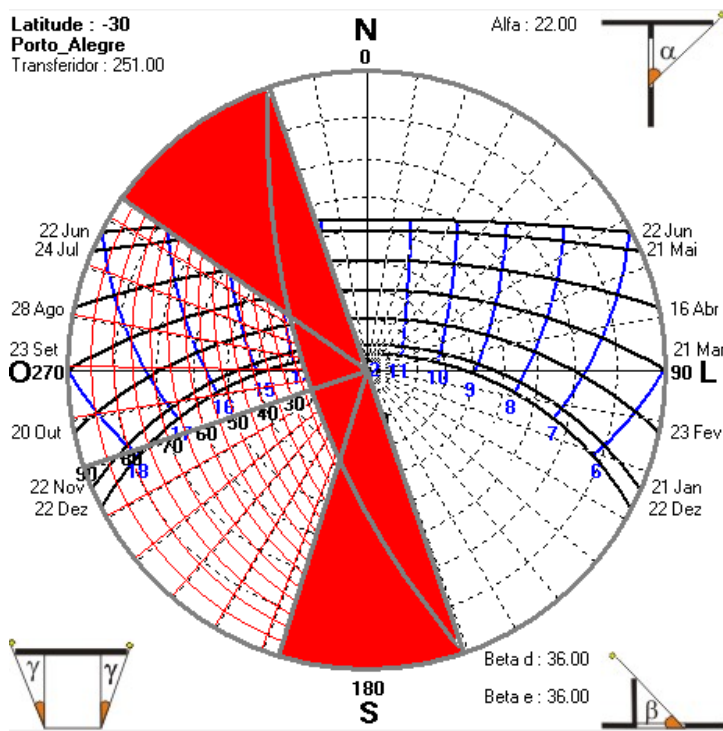
Figura 43 - Situação A. Carta solar com resultados dos brises horizontais e verticais.

Somando-se à análise do brise horizontal a situação A dos brises verticais, é obtida a carta solar da figura 43. O sistema formado pelos brises horizontais e verticais promove, principalmente nos meses de inverno e outono, um grande sombreamento até às 16h (caso mais extremo, durante solstício de inverno), enquanto no verão, não ocorrem grandes diferenças decorrentes da inserção dos brises verticais.

Compreende-se, portanto, que tanto os elementos horizontais existentes quanto os verticais inseridos no *retrofit* reduzem a propagação de calor no ambiente interno, porém o sombreamento ocorre efetivamente nos meses de inverno, quando normalmente é desejável a incidência solar e transferência de calor para o interior da edificação. Enquanto isso, nos meses quentes, os brises não fornecem grandes efeitos de proteção solar, quando se espera que os mesmos cumpram seu papel, garantindo conforto térmico do ambiente e reduzindo a propagação de calor.

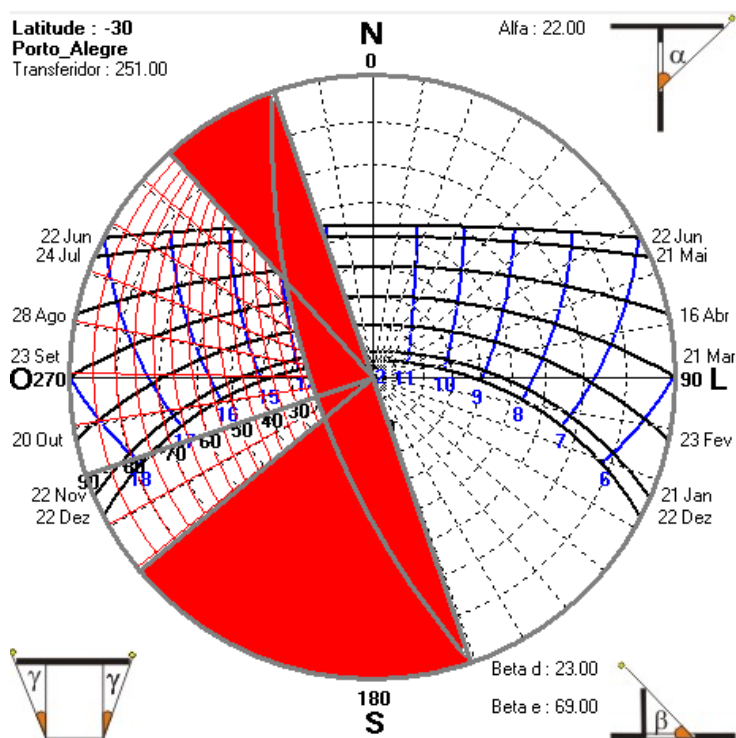
Figura 45 - Situação B. Carta solar com resultados dos brises horizontais e verticais.

Na situação B, verifica-se também pouca alteração na incidência solar no interior do ambiente durante os meses de verão e certo sombreamento nos meses frios, atingindo o período de sombreamento máximo até aproximadamente 15h no solstício de inverno. Na figura 45 está a carta solar gerada para a situação B.

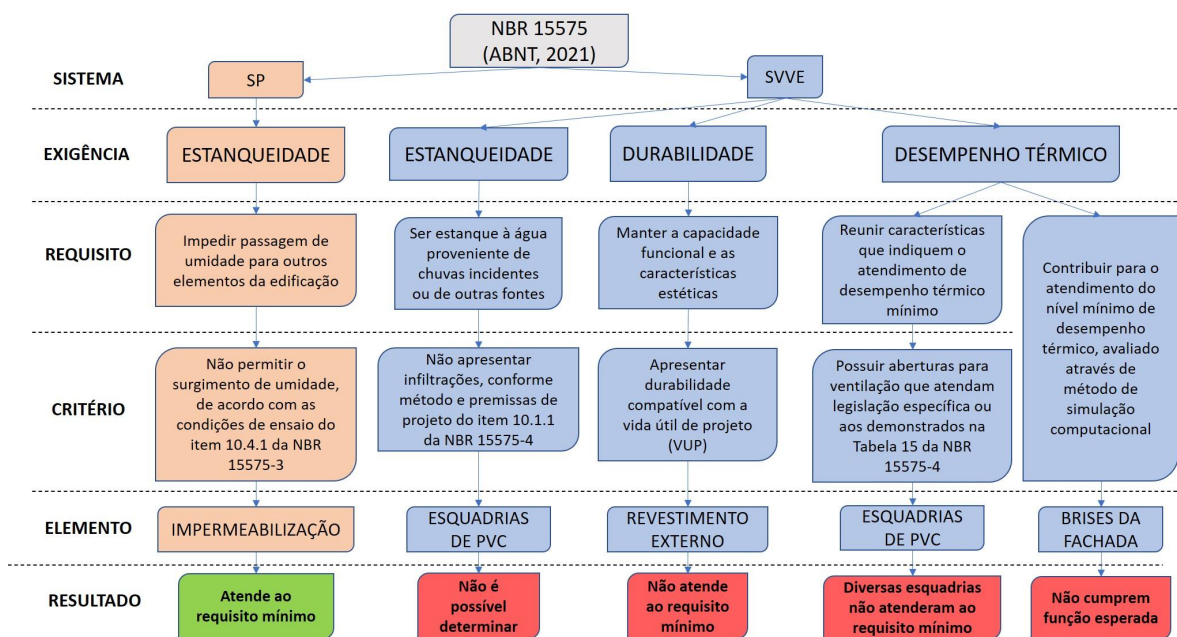
Figura 46 - Fluxograma representativo do SP e SVVE, com os resultados obtidos

Na figura 46 pode-se observar o mesmo fluxograma apresentado na introdução, porém com os resultados obtidos nesta verificação de desempenho.

- SVVE - esquadrias de PVC e interfaces: não foi atendido o desempenho mínimo à estanqueidade devido à não apresentação de ensaios pelos fabricantes, além da ausência de detalhes importantes em projeto, tanto de estruturas existentes quanto a inserir, que devem ser previstos para assegurar que não ocorram infiltrações. Quanto ao atendimento ao critério de abertura para ventilação, foi constatado que apenas 47% das janelas do pavimento tipo atendem o nível mínimo exigido;

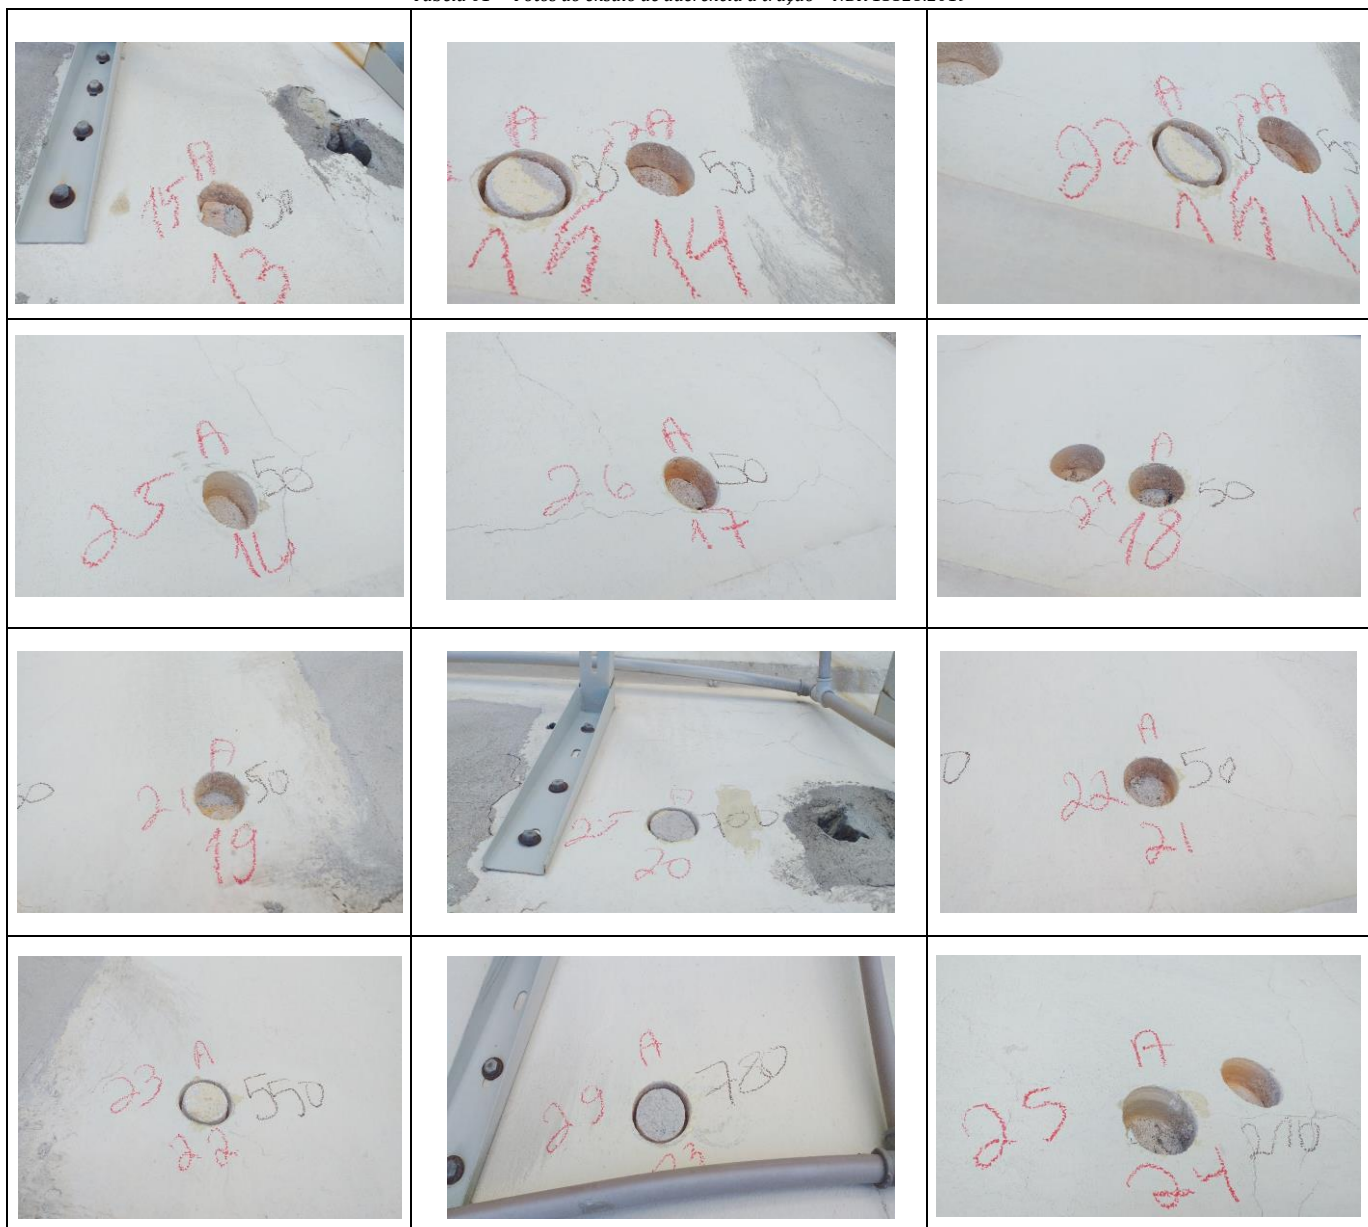
Tabela 01 – Fotos do ensaio de aderência à tração – NBR 13528:2019

Na Tabela 01, são apresentadas as fotos obtidas durante o ensaio das determinações da resistência de aderência à tração, por arrancamento, descrita na página 1.

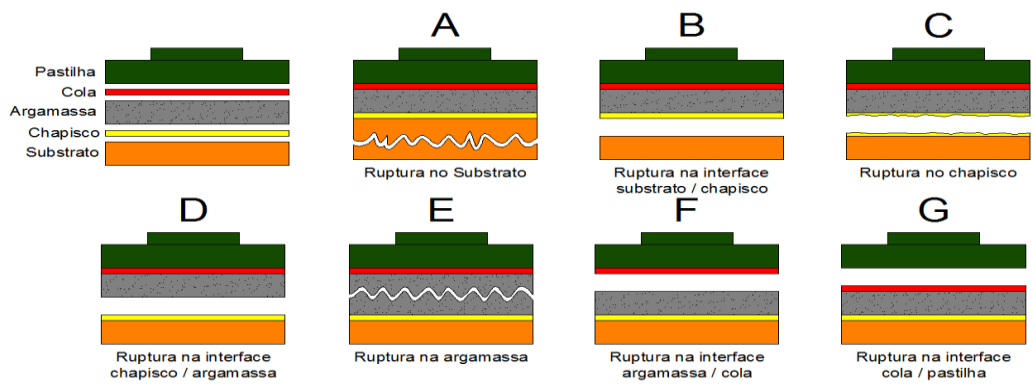
Figura 02: Formas típicas de ruptura ocorridas em ensaio de aderência à tração.

Ao se analisar os resultados obtidos no ensaio, tração por arrancamento, importante considerar as situações que podem ocorrer, sendo que a Figura 02 mostra as típicas formas de ruptura, que podem se apresentar.

1. No caso das rupturas na interface do chapisco/substrato (b) ou argamassa/chapisco (d), o valor da resistência de aderência à tração é igual ao valor obtido no ensaio.
2. Quando a ruptura do corpo de prova não ocorre totalmente na interface revestimento/substrato (situações (a) - substrato, (c) - chapisco, (e) - camada de argamassa ou (f) - superficial), dizemos que o valor da resistência à tração não foi determinado e que a aderência do revestimento à base é maior do que o valor encontrado, portanto o resultado do ensaio será precedido pelo sinal > (maior).
3. O resultado deverá ser desprezado quando a ruptura ocorrer na interface cola/pastilha (g), pois indicaria imperfeições na colagem das mesmas.
4. Ocorrendo diferentes formas de ruptura, no mesmo corpo de prova, deve-se anotar a porcentagem aproximada da área de cada uma

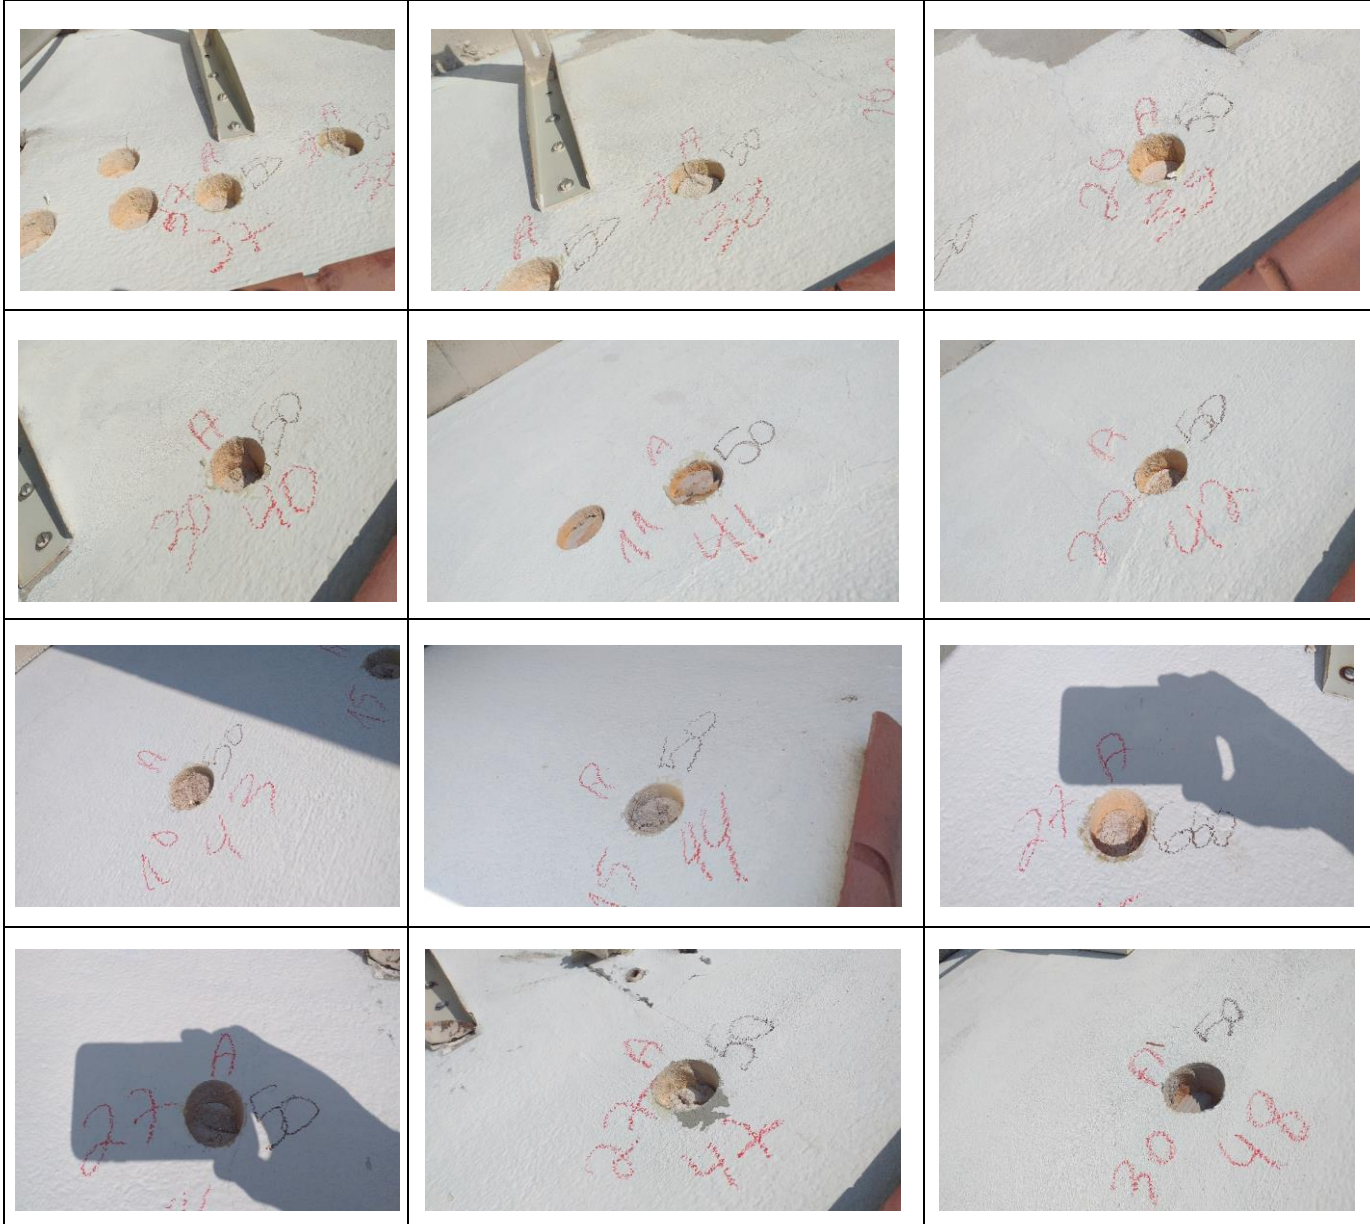
Tabela 01 – Fotos do ensaio de aderência à tração – NBR 13528:2019

Na Tabela 01, são apresentadas as fotos obtidas durante o ensaio das determinações da resistência de aderência à tração, por arrancamento, descrita na página 1.

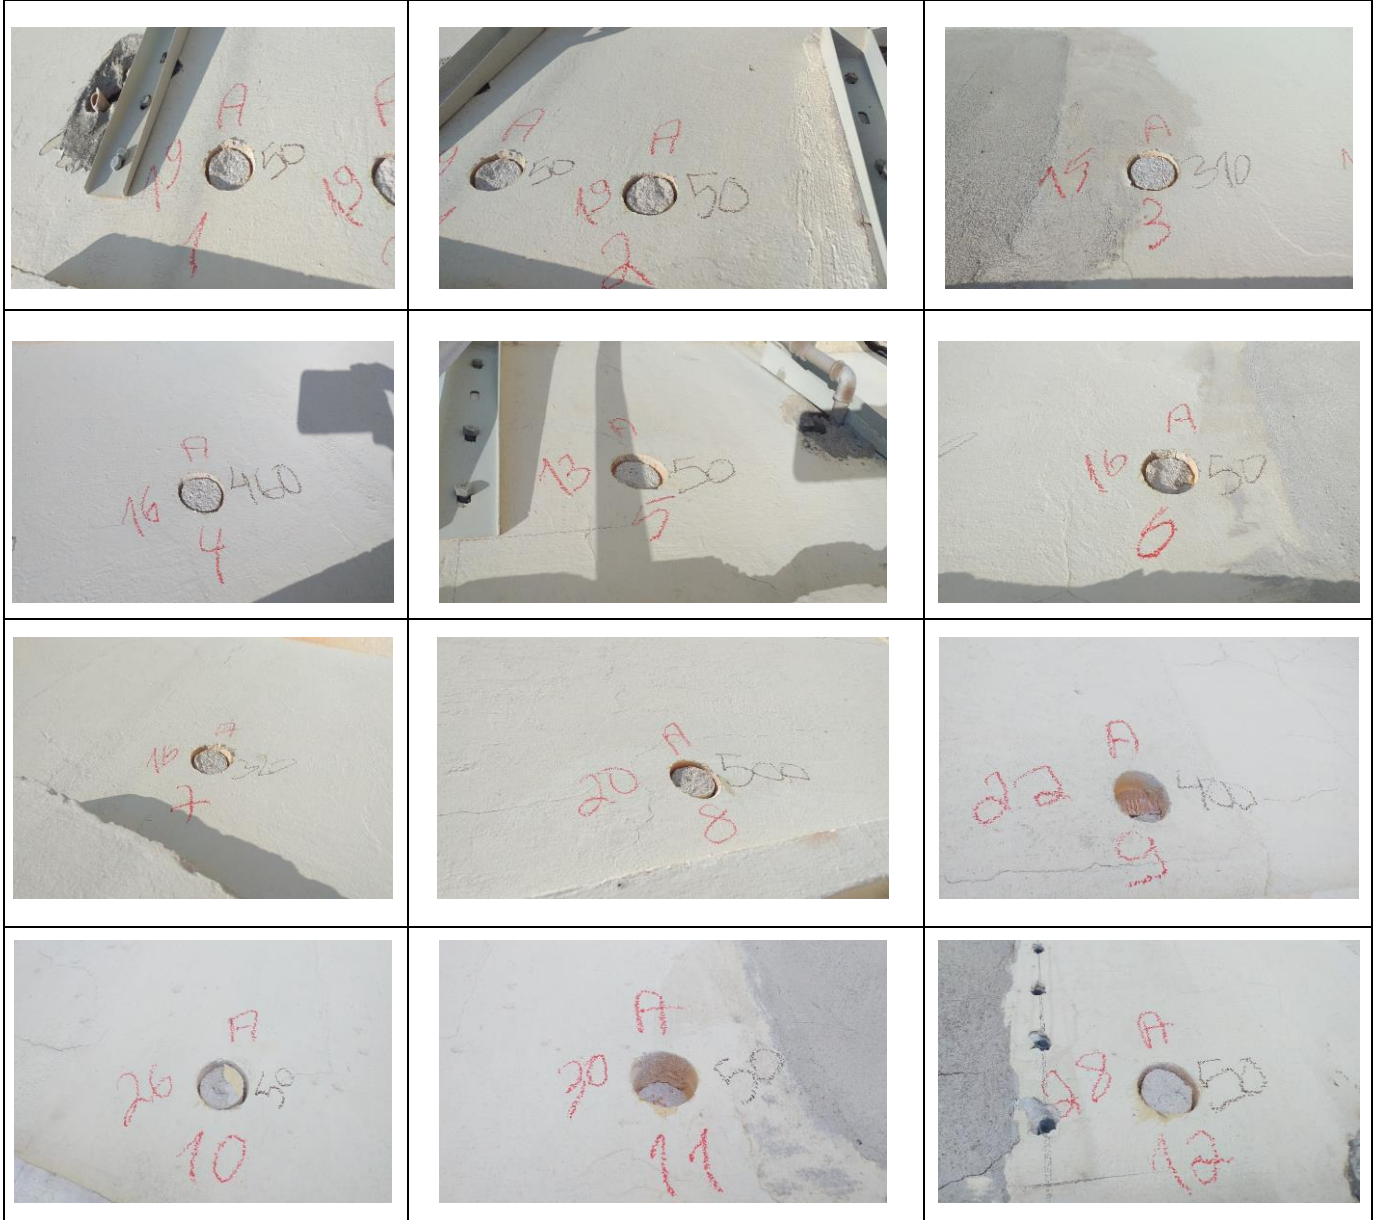
Tabela 01 – Fotos do ensaio de aderência à tração – NBR 13528:2019

Na Tabela 01, são apresentadas as fotos obtidas durante o ensaio das determinações da resistência de aderência à tração, por arrancamento, descrita na página 1.
