**ESTUDO DAS ALTERAÇÕES OCORRIDAS NAS ROCHAS
ORNAMENTAIS UTILIZADAS EM MONUMENTOS
ARQUITETÔNICOS:
Museu Julio de Castilhos e
Cúpula da Catedral Metropolitana de Porto Alegre**

**Dissertação de Mestrado apresentada
como requisito para obtenção do Título
de Mestre em Geociências**

**Porto Alegre
2006**

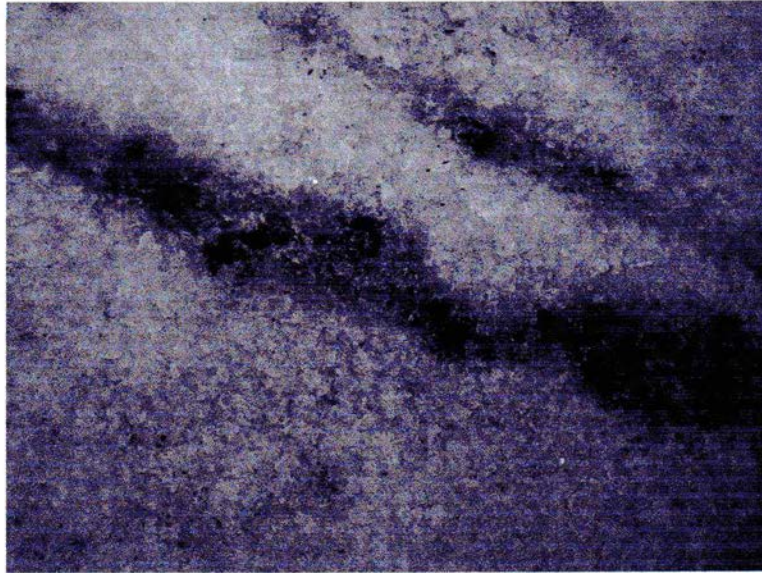
As placas que revestem a cúpula são de Mármore Branco Pinta Verde proveniente do estado do Espírito Santo, possuindo dimensões de 50cmx50cm, 36cmx50cm, 45cmx50cm, 35cmx50cm, 80cmx50cm, 12cmx50cm, 12x50cm, e espessuras entre 2cm e 2,5cm. Apresentam cor branca a cinza claro, localmente com níveis milimétricos a centimétricos de cor verde clara a cinza esverdeado. Petrograficamente correspondem a mármores dolomíticos, classificados como tremolita, diopsídio e olivina mármores. Possuem textura dominante granoblástica grossa, com tamanho entre 2 e 6 mm, podendo atingir entre 2 e 4 cm (Figura 15).

Figura 15 - Chapa de mármore com textura granoblástica grossa.

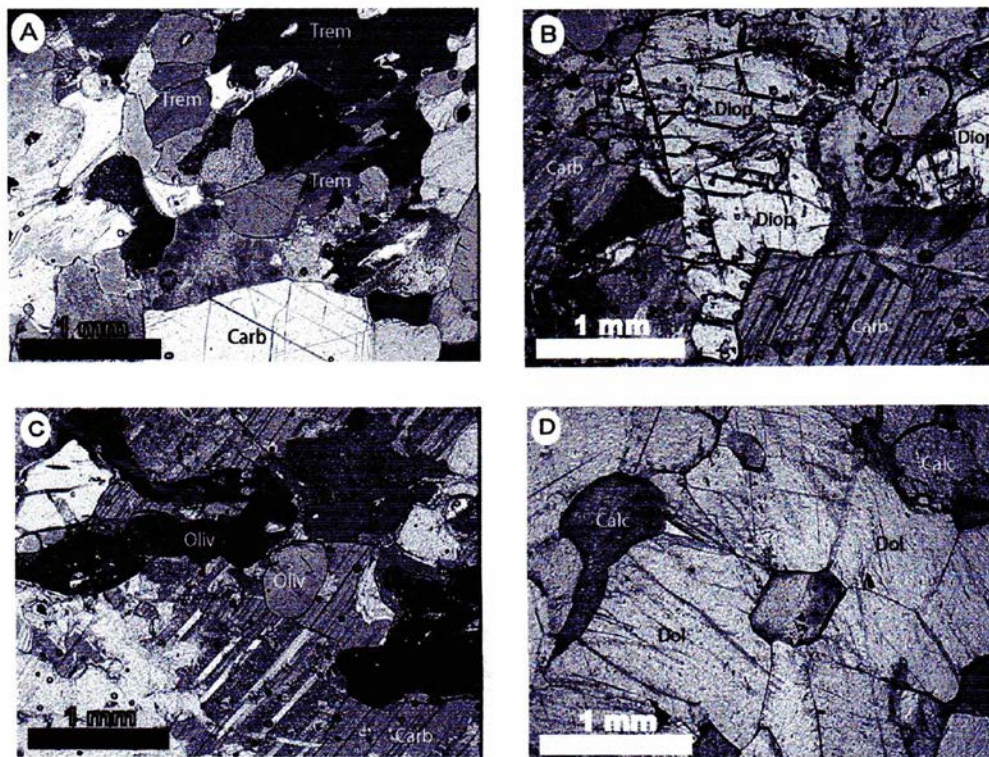
A composição mineral dos mármore e dominada por carbonatos, com presença subordinada de Tremolita, Diopsídio e Olivina (Figuras 16a, 16b e 16c). Para a determinação do tipo de carbonato foi realizado teste químico a partir da reação da rocha com uma solução de Vermelho de Alizarina ($C_{14}H_7NaO_7S \cdot H_2O$), que reage com a calcita tingindo o mineral com cor rosada. Foi constatado a presença de dois tipos de carbonatos, Calcita ($CaCO_3$) e Dolomita ($CaMgCO_3$), em quantidades variáveis e gerais entre 40 a 70% (Figura 16d).

Figura 16 – Fotomicrografias com as principais características composicionais e texturais dos mármore que revestem a Cúpula da Catedral Metropolitana de Porto Alegre. a) Tremolita mármore, b) Diopsídio mármore, c) Olivina mármore e d) textura granoblástica poligonal grossa caracterizada pela dolomita, com destaque para os cristais mais escuros de calcita pigmentados pelo corante Vermelho de Alizarina.

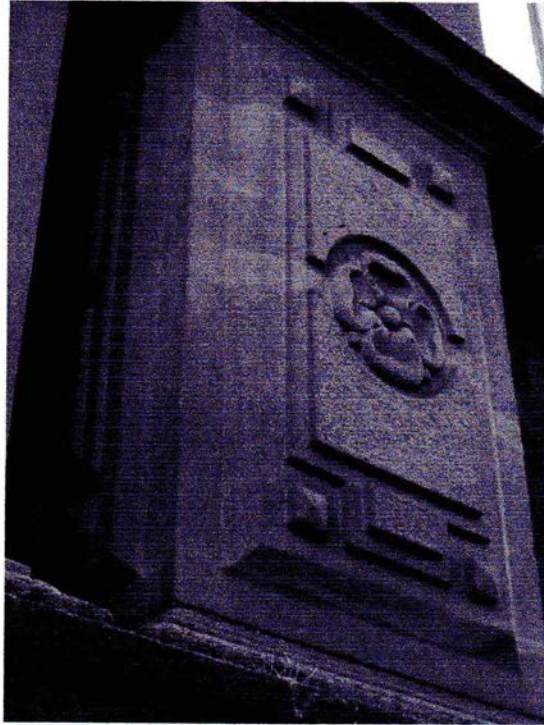
Os blocos estudados apresentam predominantemente estrutura maciça, observando-se também estruturas plano-paralelas e cruzada (Figura 28). As camadas possuem espessuras milimétricas a centimétricas, caracterizadas pela alternância de níveis com pequena diferença de tamanho de grão, mais raramente, por níveis mais ricos em minerais opacos. A textura é arenosa, com grãos de areia fina a média, subarredondados a arredondados, com elevado grau de seleção (Figura 29a,b).

Figura 28 – Detalhe de laminação dos arenitos da fachada do museu.

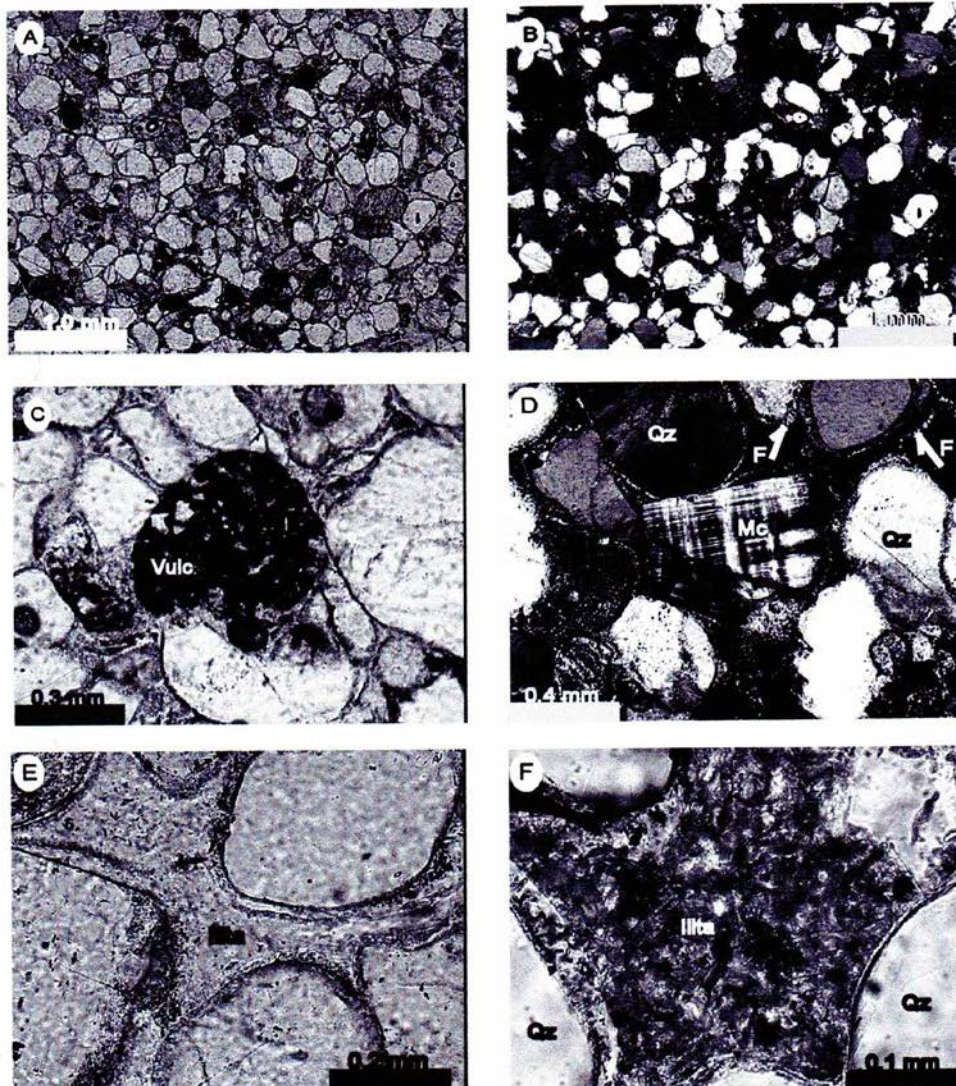
O arenito pode ser classificado como arcoseano, com uma composição dominada por grãos de quartzo, ocorrendo ainda plagioclásio, microclínio e subordinadamente, minerais opacos, zircão, rutilo e raros litoclastos de rochas vulcânicas (Figuras 29c,d). Os grãos estão envoltos inicialmente por uma fina camada de cimento de óxido de ferro, caracterizada na difratometria de

raio-X como hematita. Sobre esta película ocorre um significativo crescimento de um cimento de natureza silicosa (Figura 29d,e). Os poros ainda existentes são finalmente preenchidos de modo mais tardio por argilo-minerais, principalmente do tipo illita (Figuras 29e,f).

Figura 29 – Fotomicrografias ilustrando as principais feições petrográficas dos arenitos que compõem a fachada do Museu Júlio de Castilhos. a) Textura arenosa mostrando o elevado grau de seleção e arredondamento do arenito, luz natural; b) Mesma seção anterior a luz polarizada; c) Detalhe da presença de raros litoclastos de rocha vulcânica; d) Detalhe demonstrando a presença de microclínio (Mc) e a presença em torno dos grãos de uma franja de cimento silicoso (f); e) Detalhe dos grãos de quartzo envoltos por uma fina película de óxido de ferro de cor preta, por uma franja de cimento silicoso, com preenchimento quase total da porosidade da rocha por um cimento de argilo-minerais do tipo illita.

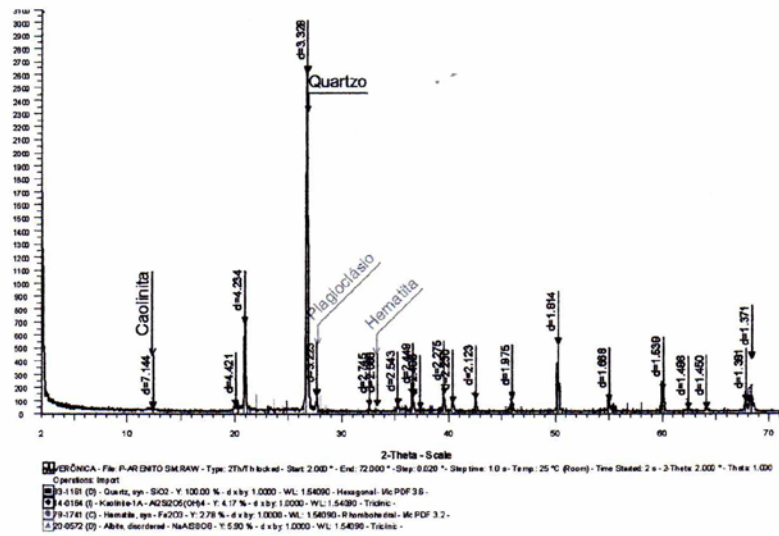
Figura 30 – Difratoograma de raios-X evidenciando a ocorrência de caolinita, quartzo, plagioclásio e hematita na amostra de pó de rocha total do arenito alterado da fachada do Museu. Radiação CuK α .

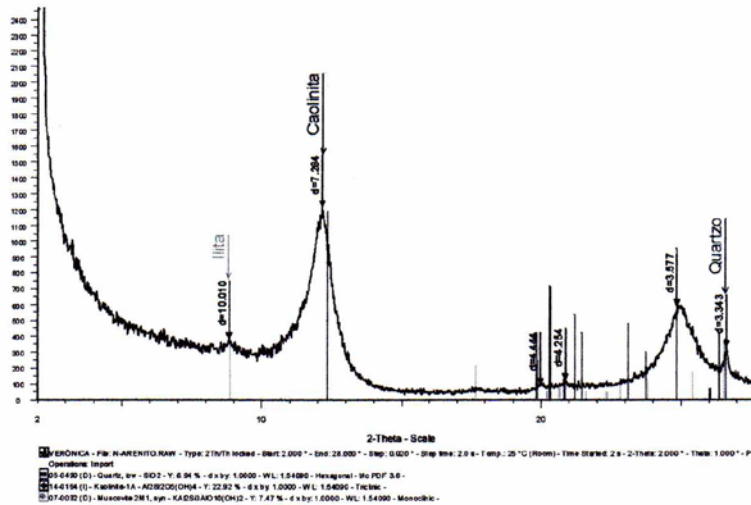
Figura 31 – Difratoograma de raios-X mostrando o padrão de difração característicos da ilita, caolinita e quartzo em amostra com preparação orientada natural. Radiação CuK α .

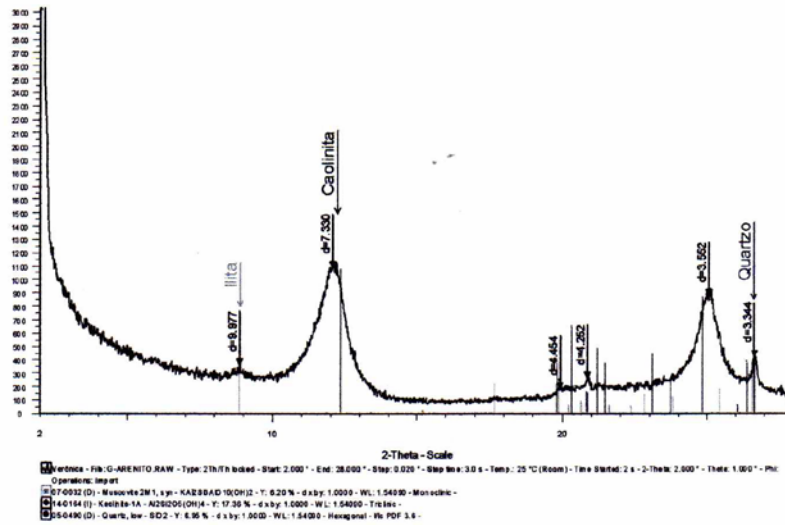
Figura 32 – Difratoograma de raios-X da mesma amostra da figura 30 evidenciando a manutenção dos picos da ilita e da caolinita após saturação em etileno-glicol em amostra com preparação orientada natural. Radiação CuK α .

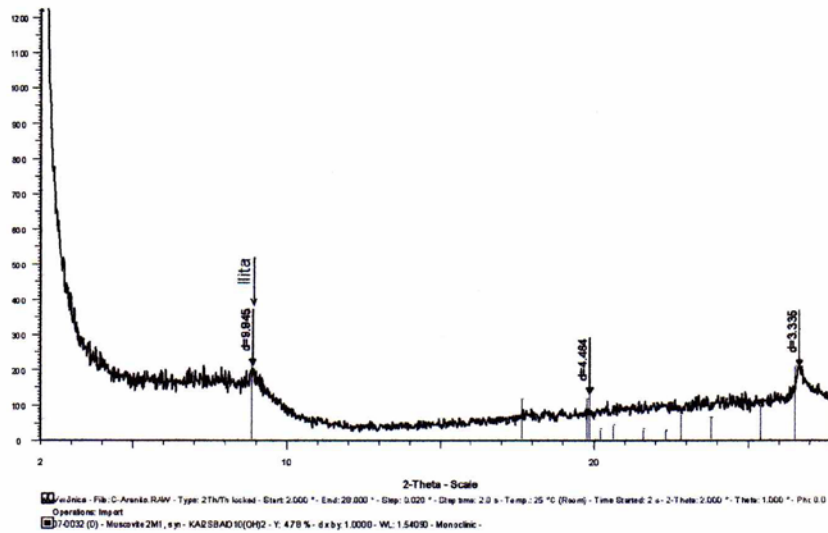
Figura 33 – Difratoograma de raios-X da mesma amostra anterior mostrando o desaparecimento dos picos da caolinita e permanência dos picos da ilita, após tratamento por calcinação a 550° C em amostra com preparação orientada natural. Radiação CuK α .
