MINISTÉRIO DA EDUCAÇÃO
UNIVERSIDADE FEDERAL DO RIO GRANDE DO SUL
Escola de Engenharia

ANÁLISE DE FALHA EM MOLA PRATO

Trabalho de Diplomação

Porto Alegre
2013

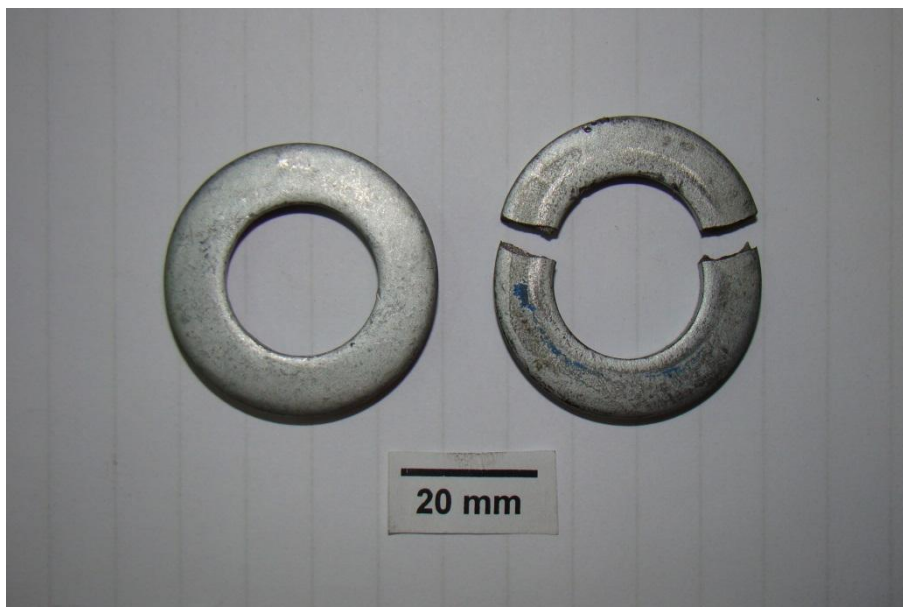
- Aço SAE 1070: aço constituinte das molas que falharam na montagem dos veículos tratores;
- Aço SAE 1060: aço constituinte das molas usadas para substituir as arruelas que falharam em campo.

Figura 3.1: Amostras das molas prato fabricadas em aço SAE 1060 e SAE 1070 respectivamente (LAMEF-UFRGS).

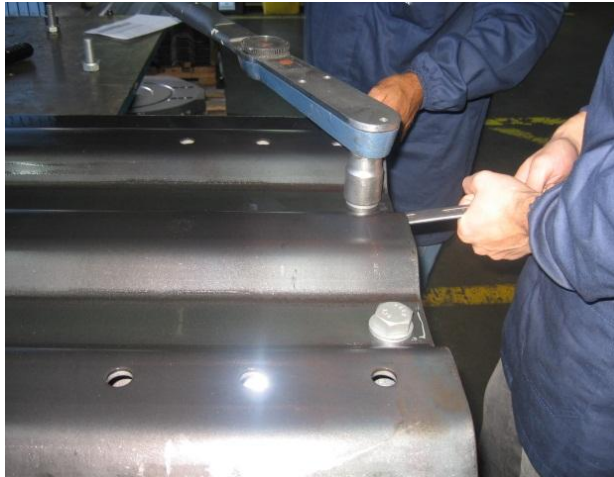
Este ensaio foi realizado utilizando uma mesa (figura 3.6 e 3.7) que é fornecida para a montadora de veículos, e uma chapa na espessura de 9,5 mm, simulando a montagem no veículo. No ensaio foram utilizados parafusos 20mmx50mm, porcas classe 10 com as arruelas pratos montadas sobre a mesa (mesma condição de montagem e de uso em campo).

Figura 3.6: Mostra o teste de resistência ao torque.

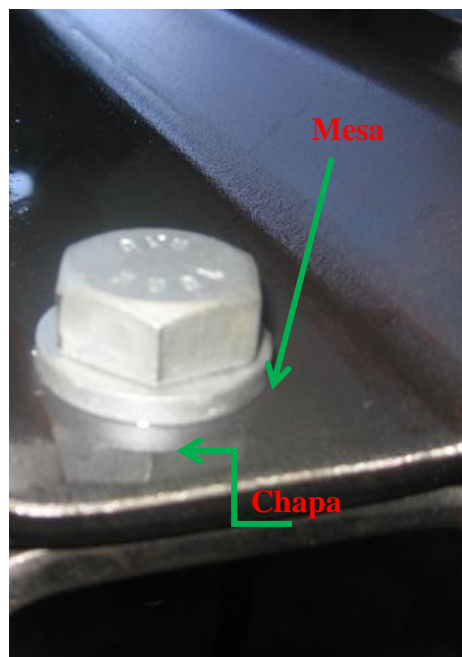
Figura 3.7: Junta aparafusada que é composta por: parafuso, porca (não visível na figura), mola prato, mesa e chapa.
