**UNIVERSIDADE FEDERAL DO RIO GRANDE DO SUL
ESCOLA DE ENGENHARIA
DEPARTAMENTO DE ENGENHARIA CIVIL**

**IDENTIFICAÇÃO DE FALHAS EM ALVENARIA
ESTRUTURAL DE BLOCO CERÂMICO: ANÁLISE DO
SISTEMA CONSTRUTIVO EM EMPREENDIMENTOS
HABITACIONAIS DE INTERESSE SOCIAL QUANTO A
POSSIBILIDADE DO APARECIMENTO DE
MANIFESTAÇÕES PATOLÓGICAS**

Trabalho de Diplomação apresentado ao Departamento de Engenharia Civil da Escola de Engenharia da Universidade Federal do Rio Grande do Sul, como parte dos requisitos para obtenção do título de Engenheiro Civil

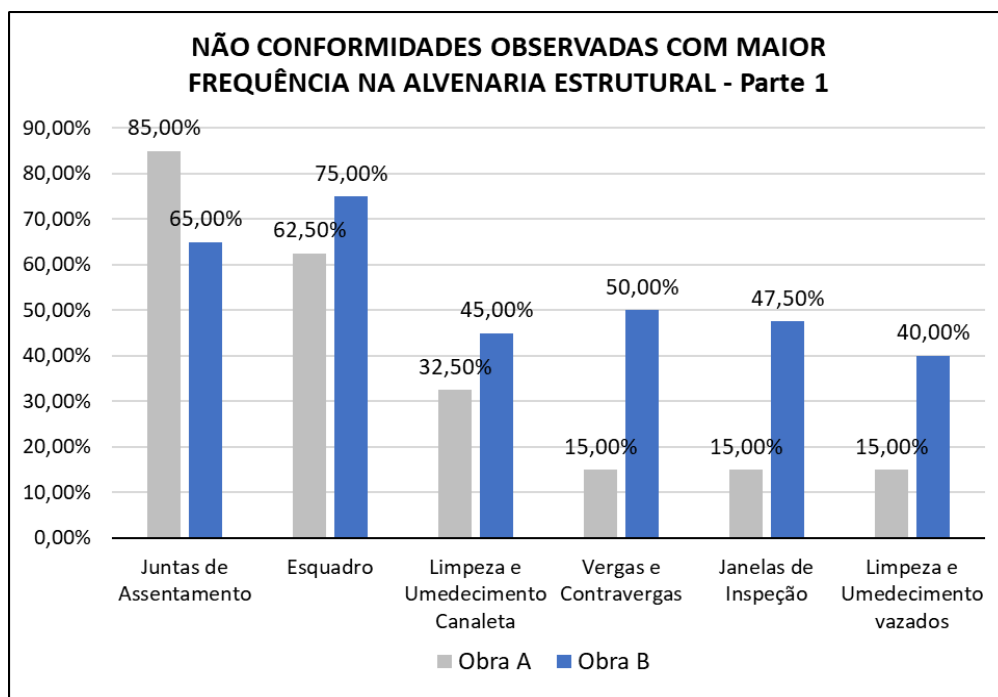
Figura 39 – Não conformidades observadas com maior frequência nas alvenarias das obras em estudo – Parte 1

A partir dos gráficos apresentados nas figuras 39 e 40, que ilustram os resultados da pesquisa em percentuais nas obras A e B, é possível visualizar os itens com maior frequência de não conformidades relacionadas às tolerâncias especificadas para execução da estrutura.

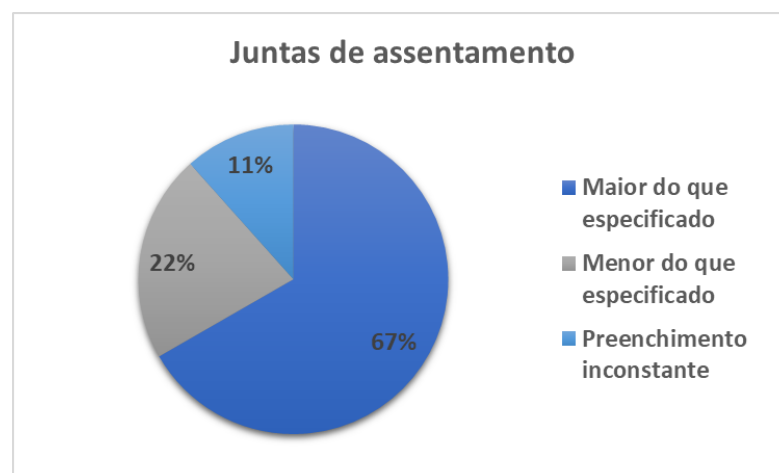
Figura 41 – Não conformidades observadas nas juntas de argamassa para assentamento

A figura 41 apresenta o diagrama circular das não conformidades observadas nas juntas de argamassa para assentamento de blocos. Constatou-se que a não conformidade mais frequente neste item foram as juntas de argamassa com espessura maior do que o especificado.

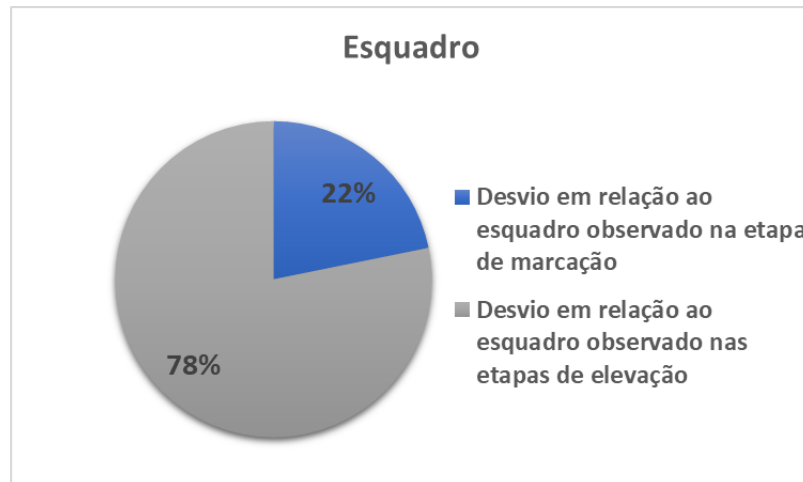
Figura 42 – Não conformidades na verificação do esquadro

A figura 42 apresenta o diagrama circular das não conformidades observadas na verificação do esquadro das alvenarias. Constatou-se que a não conformidade mais frequente neste item foi o desvio em relação ao esquadro nas etapas de elevação.

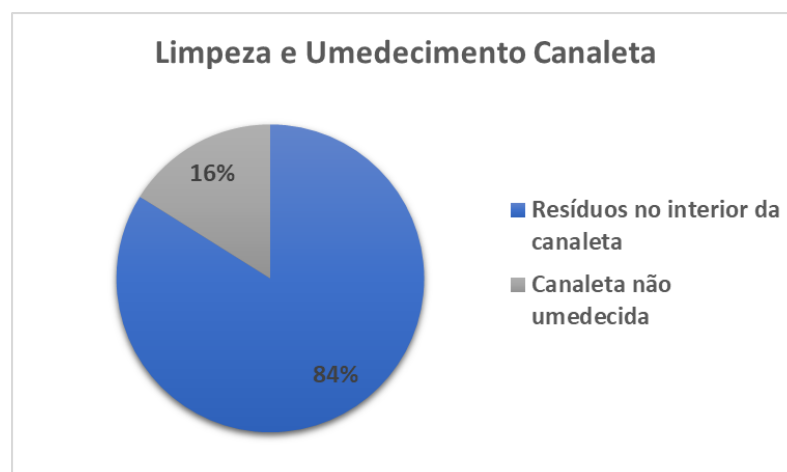
Figura 43 – Não conformidades de limpeza e umedecimento dos blocos canaleta

A figura 43 apresenta o diagrama circular das não conformidades observadas na verificação da limpeza e umedecimento dos blocos canaleta. Constatou-se que a não conformidade mais frequente neste item era a presença de resíduos no interior da canaleta.

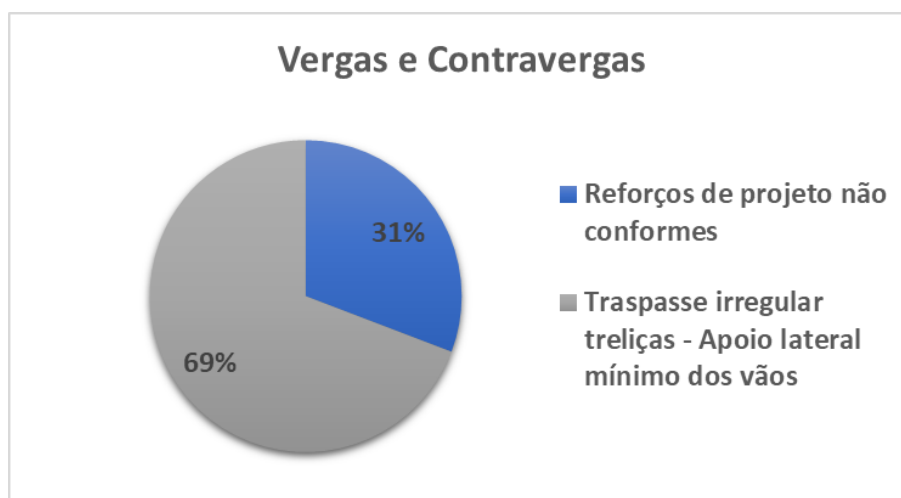
Figura 44 – Não conformidades em vergas e contravergas

A figura 44 apresenta o diagrama circular das não conformidades observadas na verificação das vergas e contravergas das alvenarias. Constatou-se que a não conformidade mais frequente neste item está relacionada ao traspasse irregular das treliças, não atendendo aos requisitos especificados para apoio lateral mínimo dos vãos.

Na verificação de vergas e contravergas, elementos armados e grauteados sobre e sob os vãos das paredes respectivamente, foram observadas falhas no traspasse de armadura ou graute, falta de limpeza dos vazados e grauteamento de contravergas após a segunda elevação da alvenaria. Falhas na execução dos apoios laterais mínimos de vergas ou contravergas podem afetar a transmissão e distribuição dos esforços de carregamento para paredes adjacentes, permitindo o surgimento de fissuras inclinadas que partem dos cantos dos vãos de esquadrias (vide item 4.7.2.5), conforme ilustrado na figura 57.

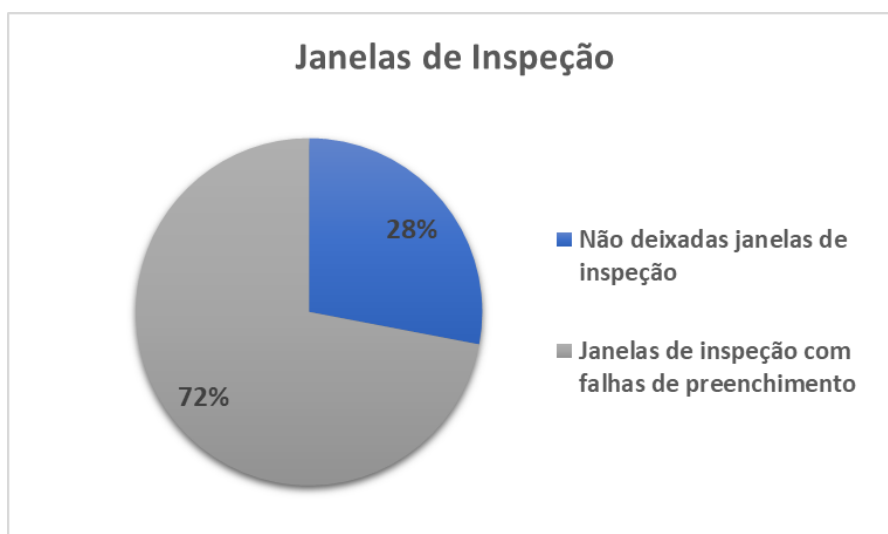
Figura 45 – Não conformidades na verificação de janelas de inspeção

A figura 45 apresenta o diagrama circular das não conformidades observadas na verificação das janelas de inspeção das alvenarias. Constatou-se que a não conformidade mais frequente neste item foi motivada pelas falhas do preenchimento total das janelas de inspeção.

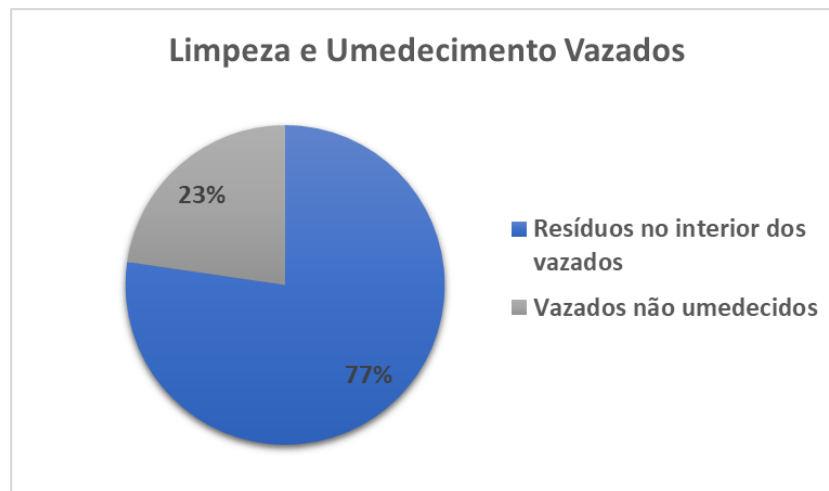
Figura 46 – Não conformidades de limpeza e umedecimento dos vazados

A figura 46 apresenta o diagrama circular das não conformidades observadas na verificação de limpeza e umedecimento dos vazados dos blocos. Constatou-se que a não conformidade mais frequente neste item, assim como na verificação da limpeza e umedecimento da canaleta, é motivada pela presença de argamassa remanescente do assentamento dos blocos nos vazados.

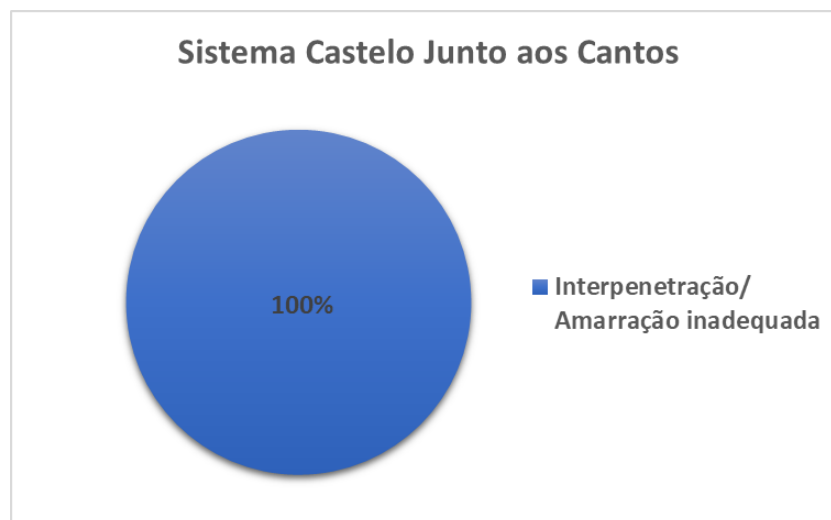
Figura 47 – Não conformidades na verificação do sistema castelo junto aos cantos das paredes

A figura 47 apresenta o diagrama circular das não conformidades observadas na verificação da execução do sistema tipo castelo nos cantos das paredes. Constatou-se que todas as não conformidades deste item eram relacionadas à uma amarração inadequada entre alvenarias.

Também foram verificados problemas na união entre as paredes das obras, observados na execução da interpenetração entre alvenarias relacionadas à aplicação sistema do tipo castelo. De acordo com a bibliografia (vide item 4.7.2.3), as tensões são transmitidas de uma parede para a outra nas regiões em que as mesmas se encontram e, além disso, este é um ponto de concentração de cargas, que pode ser considerada fraca e com possibilidade do aparecimento de fissuras.

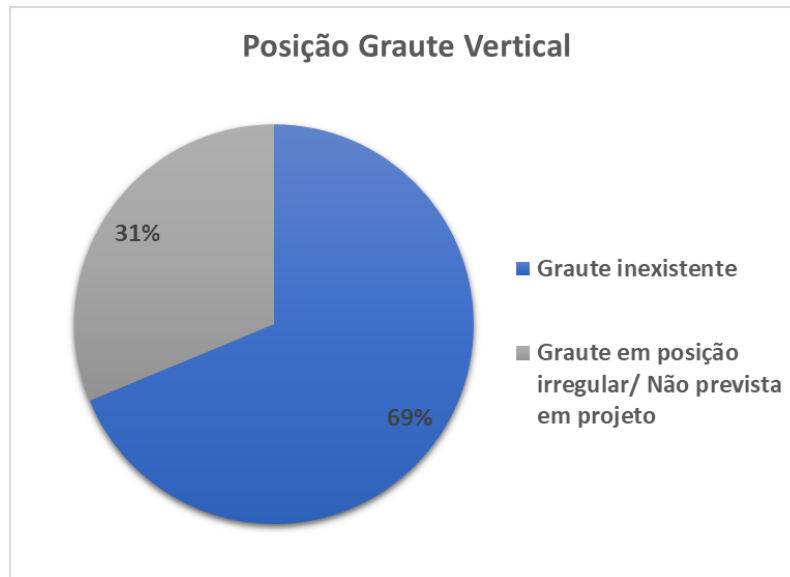
Figura 48 – Não conformidades de posição do graute vertical nas paredes

A figura 48 apresenta o diagrama circular das não conformidades observadas na verificação do posicionamento do graute vertical nas alvenarias. Constatou-se que a maioria das não conformidades estavam relacionadas à inexistência dos pontos especificados em projeto. Além disso, constatou-se que o graute vertical eventualmente era executado em local errado nas paredes, divergindo das especificações dos projetos da alvenaria estrutural.

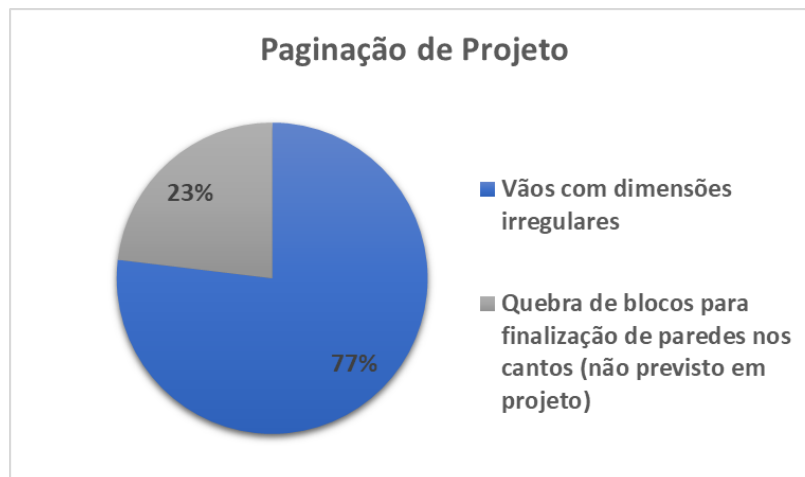
Figura 49 – Não conformidades da paginação de projeto das paredes

A figura 49 apresenta o diagrama circular das não conformidades observadas na verificação da paginação de projeto das alvenarias. Constatou-se que a não conformidade mais frequente neste item era observado através da irregularidade das dimensões dos vãos.
