**PROJETO DE REABILITAÇÃO ESTRUTURAL DE UMA
EDIFICAÇÃO HISTÓRICA COM ALTO GRAU DE
DETERIORAÇÃO**

Porto Alegre
dezembro 2017

Trabalho de Diplomação apresentado ao Departamento de
Engenharia Civil da Escola de Engenharia da Universidade Federal
do Rio Grande do Sul, como parte dos requisitos para obtenção do
título de Engenheiro Civil

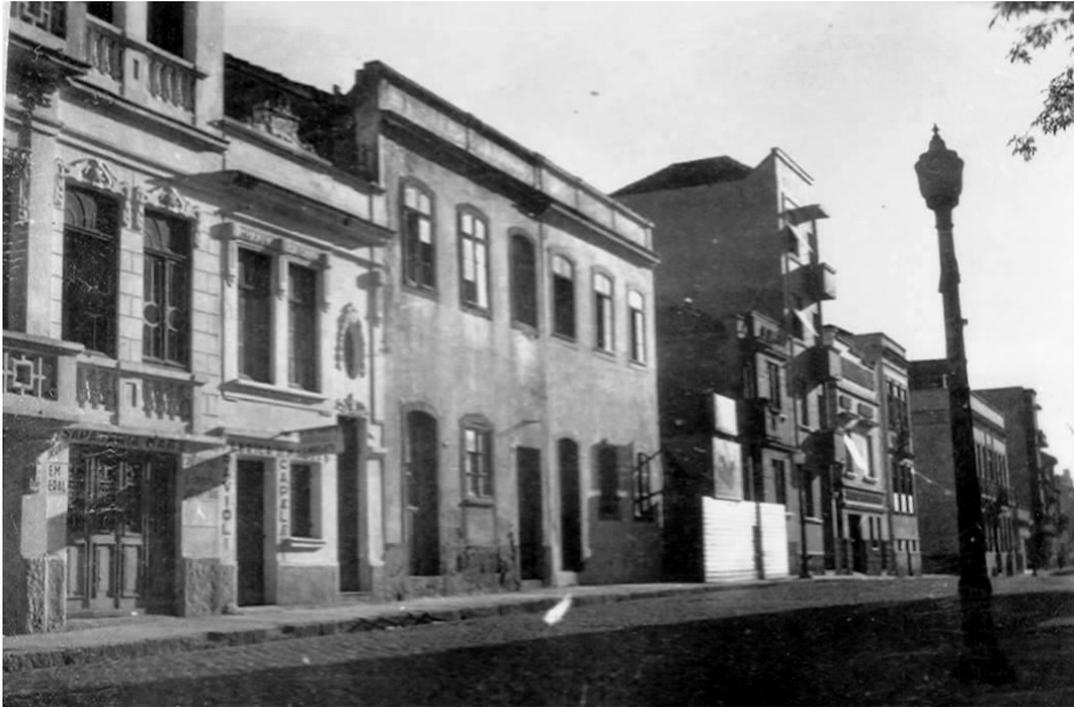
Figura 26 – Foto mais antiga obtida da edificação em estudo

A edificação que data, provavelmente, da segunda metade do século XIX, passou por diversos processos de deterioração e, segundo os seus responsáveis, o principal agente de degradação foi a água, e a falta o abandono da edificação fez com que estes problemas não fossem percebidos, e pequenos problemas não resolvidos causaram grandes danos à edificação. Pode-se obter uma noção da idade da edificação pela figura 26, registro que foi fornecido por uma moradora da rua Riachuelo. Notou-se que a edificação foi construída geminada a outra edificação muito semelhante, e esta foi demolida, provavelmente, para construção dos prédios, atualmente, vizinhos à edificação.

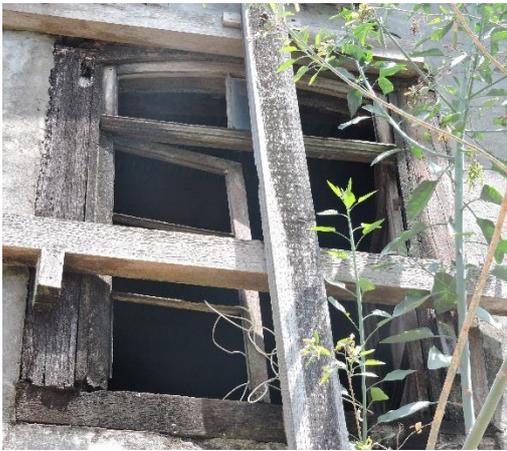
Figura 37 – Madeira da esquadria

No mapa de danos (figura 34), há também, manchas nas esquadrias, decorrentes da falta de revestimento eficiente. A madeira, por ser um material orgânico e alvo fácil de agentes e mecanismos de degradação, sem revestimento, facilita o acúmulo de água entre suas fibras, e parte desta água não evapora, deixando um ambiente perfeito para proliferação de bactérias que com ajuda dos fungos e algas decompõem a madeira. Pode-se visualizar esta situação nas esquadrias e nas barras do pórtico, respectivamente, na figura 37 e na figura 38.

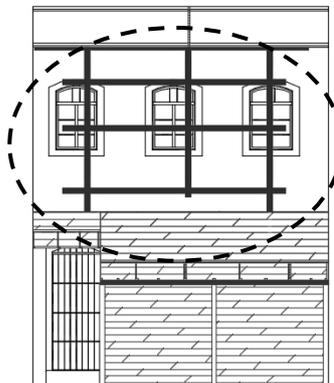
Figura 39 – Pórtico instalado na fachada

A parte inferior do pórtico de madeira estava rigidamente fixada à estrutura, apesar dos parafusos estarem em processo de oxidação. O pórtico era constituído por quatro barras horizontais e três verticais (figura 39).

Duas das quatro barras horizontais estavam com seus parafusos fixadores e a sua madeira em boas condições. As barras horizontais superiores, as quais estavam sob a cimalha estavam em processo avançado de deterioração e, visualmente, pareciam estar oferecendo suporte nenhum à cimalha a qual estava sendo suportada pelas vergas (vigas curvas sobre as janelas) e pela alvenaria entre as janelas. O fato preocupante é que esta parte, a qual oferecia suporte à parte superior da fachada, estava muito deteriorada inclusive haviam fendas permitindo a presença

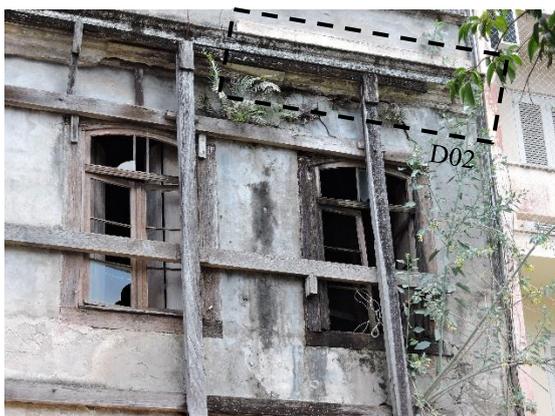
Figura 40 – Fachada da edificação

de vegetação de médio porte nelas (figuras 40 e 41). A barra horizontal inferior também apresentava sinais de degradação. Por isso conclui-se que a parte da fachada mais afetada pelos agentes e mecanismo de degradação, visualmente, foi a parte direita na metade superior.

A partir dos detalhes D02 e D03, respectivamente, das figuras 40 e 41, verificou-se, com mais detalhes, os sinais de degradação pela de água e por fungos da cimalha. Líquens (fungos e algas) estão instalados sobre este elemento. Além disso, agentes e mecanismo de degradação causam a deterioração da madeira do pórtico, fazendo com que os parafusos que a fixavam na fachada não exercessem tensão nenhuma às bielas superiores. Assim, o conjunto bielas superiores e parafusos não desempenhavam mais sua função de dar suporte à cimalha, não proporcionando, portanto, suporte a todo o coroamento da edificação.

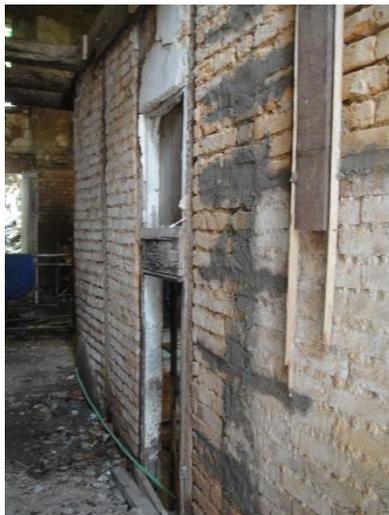
Figura 45 – Corredor de entrada da edificação, registro no sentido oposto à rua Riachuelo

Do corredor de entrada, ainda na figura 45, pôde-se verificar o lado de interno da fachada. Nesta parte da edificação, faltam blocos, alguns materiais foram desagregados, ocasionando sulcos na parede (detalhe D05 da figura 45). Apesar disso, algumas partes da face interna da fachada já haviam sido recuperadas, como à esquerda da janela da figura 45, onde foi aplicada argamassa de cimento e cal. E, também à esquerda da figura 45, acima da porta, notou-se que nem todo o revestimento da alvenaria retirado, somente onde havia elementos de madeira (detalhe D06).

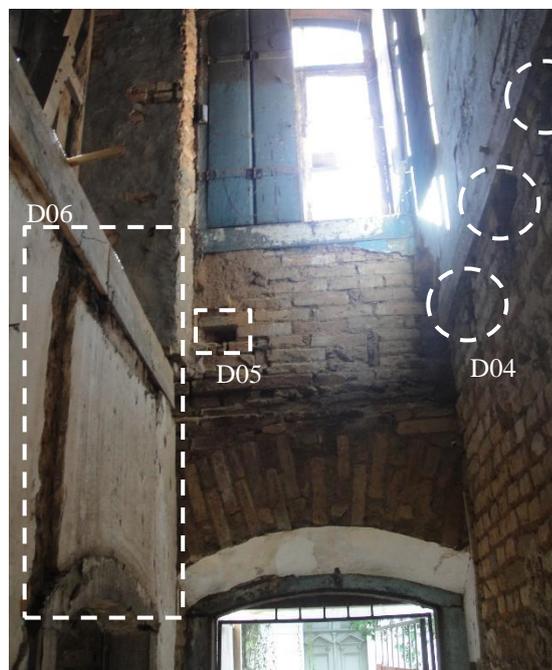
Figura 47 – Registro realizado de dentro da edificação para a porta de entrada da edificação

O piso do segundo andar havia sido removido, restando as vigas de madeira as quais suportavam ao piso original. Essas vigas de madeira apresentavam-se bastante deterioradas e possuíam sulcos pela ação de cupins e outros animais xilófagos. Algumas dessas vigas haviam sido retiradas, e nas paredes estavam somente a lacuna onde haviam estado originalmente. As vigas que estavam faltando eram três e pôde-se identificar a localização destas pelos detalhes D04 da figura 47.

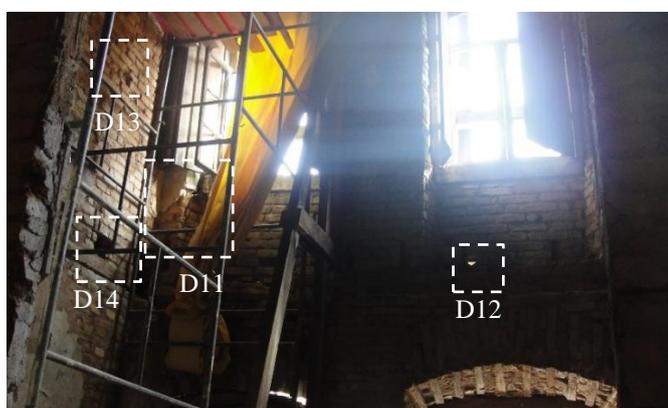
Figura 53 – Parede um do primeiro cômodo de entrada

Analisando a parede 3 na figura 53, notou-se parte de blocos de alvenaria que foram deteriorados (detalhe D13) - seja pela ação do tempo ou na retirada do reboco – e as lacunas de onde estavam as vigas que suportavam o segundo pavimento (detalhe D14).

O detalhe D11 da figura 53, mostrou uma trinca na face interna da fachada. Esta trinca pode ser analisada de forma aproximada pelo detalhe D15 da figura 54. E, ainda, pode-se perceber pelos detalhes D16 e D17 que mais blocos cerâmicos foram retirados ou se desprenderam da estrutura na face interna da fachada.

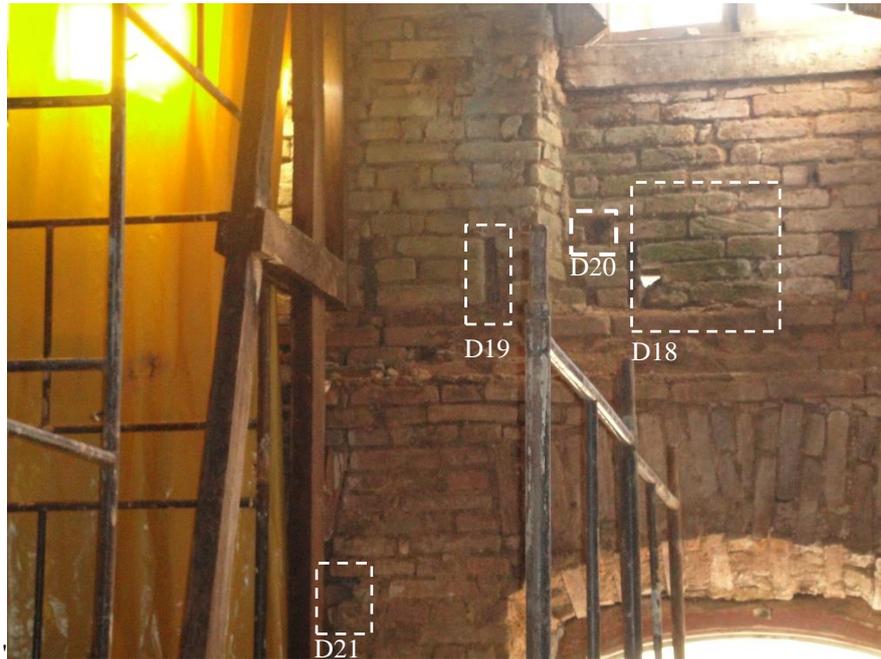
Figura 55 – Registro mais aproximado de parte da figura 46

Com melhor detalhamento, e a partir de um registro realizado no mesmo sentido das figuras 53 e 54, porém mais aproximadamente, foi possível perceber outras manifestações patológicas, como a presença de manchas causadas por musgos, no detalhe D18 da figura 55. Esta mancha está próxima de uma abertura para o lado externo da parede, o que comprova a importância da edificação estar isolada dos agentes de degradação externos, como a água da chuva. Percebeu-se, também, que os blocos não estavam em tão bom estado de conservação, mas ainda assim se encontravam melhor conservados do que sua argamassa de assentamento. Um problema verificado é que na retirada do revestimento alguns blocos foram danificados e ainda havia vestígios da argamassa nestes elementos. Pelo detalhe D19 da figura 55, verificaram-se algumas lacunas, também pela falta de antigos elementos de madeira contidos na estrutura. Além disso, identificaram-se os pontos onde parte da parede, composta pelo conjunto bloco e argamassa, foi desagregada: nos detalhes D20 e D21. A presença de andaimes e lonas dificultavam a visualização do ponto mais deteriorado da estrutura: o lado direito da fachada ou lado esquerdo da parede em estudo.

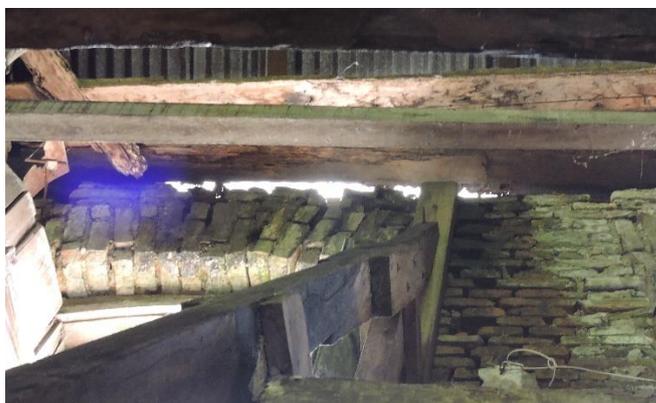
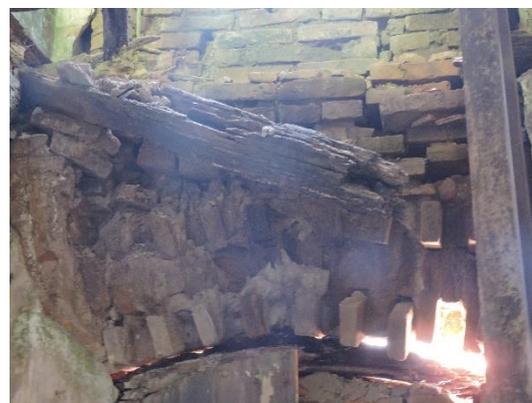
A deterioração resultante da entrada de água na edificação pode ser analisada pelos registros das figuras 59 e 60.

Figura 59 – Parte superior da face interna esquerda da parede da fachada

Figura 60 – Parte inferior da face interna esquerda da parede da fachada registro realizado antes da vistoria

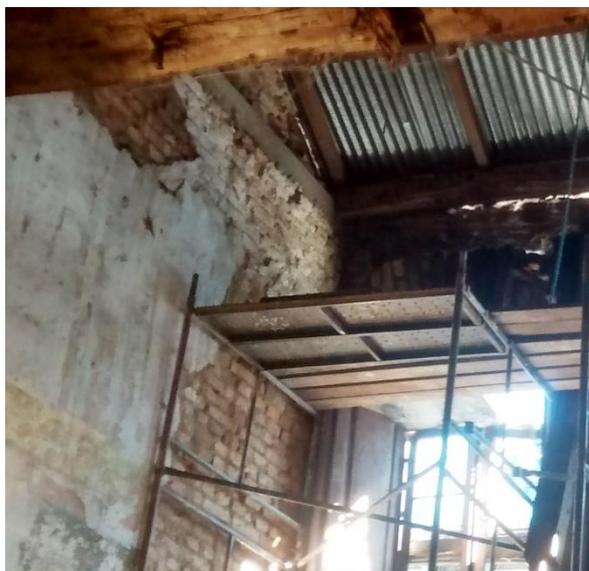
Figura 64 – Parte superior da parede 2

Tem-se uma visão mais geral da parede 3 pela figura 63, onde notou-se que o revestimento foi retirado bem próximo da parte mais deteriorada da fachada (figura 64). Dessa forma, a parte da pintura pôde ser mantida por estar mais afastada desta entrada de agentes agressivos. Além disso, percebeu-se o estado precário de conservação do vigamento da edificação. Alguns destes elementos de madeira estavam sujos porém, ainda mantinham certa integridade da maior parte dos elementos (figura 65), mas, ainda sim, sofriam com o ataque de fundos, bactéria e cupins.

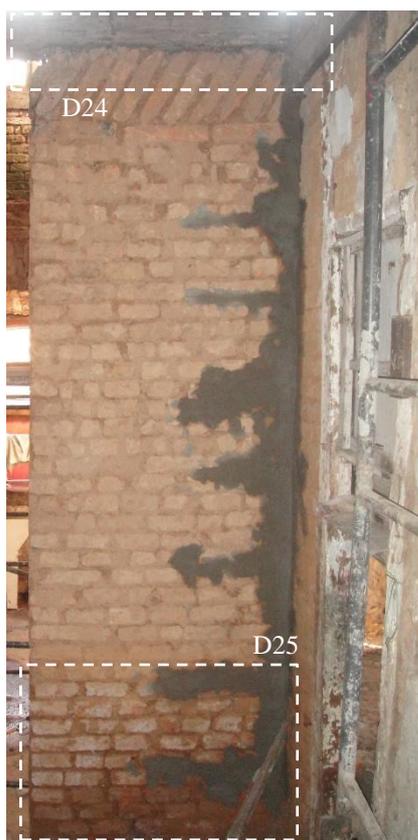
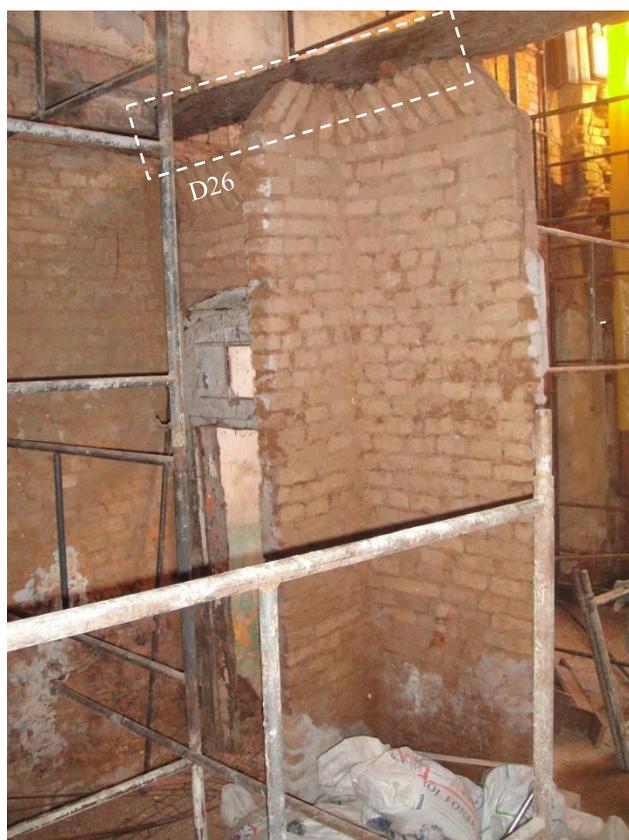
Assim, a partir de registros fotográficos foram mostrados os principais problemas deste cômodo, iniciando pela parede 4, representada pelos registros fotográficos das figuras 62 e 63. Esta parede é composta por duas partes que se ligavam em uma viga de madeira representada pelo detalhe D24 na figura 67 e D26 na figura 68. Identificou-se a existência de eflorescência em alguns tijolos representado pelo detalhe D25 da figura 67 e, ainda, como em outras partes da edificação, algumas intervenções já haviam começado, e argamassa de cimento e cal foi aplicada em regiões da parede 4 da edificação.

Ainda a partir das figuras 67 e 68, como em outras paredes, a argamassa de assentamento está bastante deteriorada o que não possibilita uma estabilidade da alvenaria, visto que os blocos podem ou não estar aderidos à ela e, se estiverem aderidos, a área de contato é desconhecida.

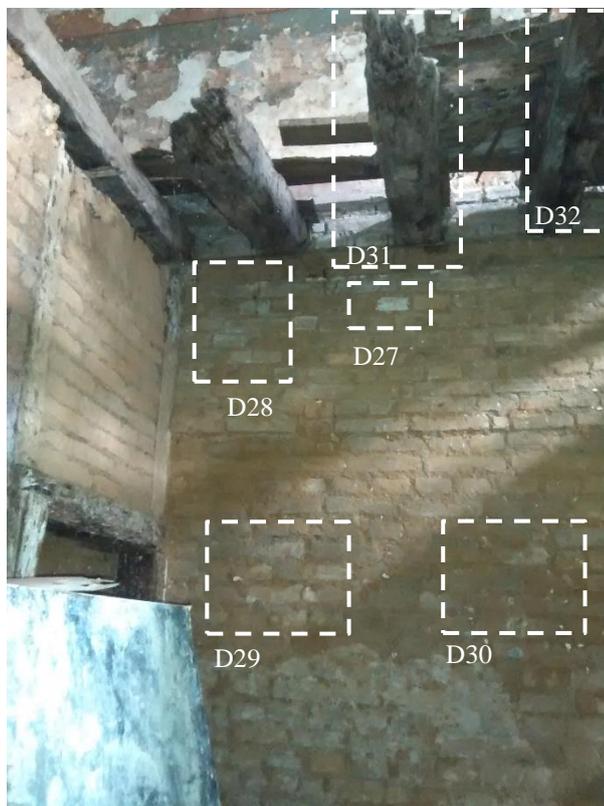
Figura 69 – Parede 3

Após esta primeira análise, analisou-se a parede 3. A parte inferior desta parede é representada pela figura 69. Nesta figura, algumas manifestações patológicas evidenciaram-se, como as

eflorescências destacadas pelos detalhes D27, D28, D29 e D30 e a degradação dos elementos de madeira utilizados na estrutura da edificação mostrados pelos detalhes D31 e D32.

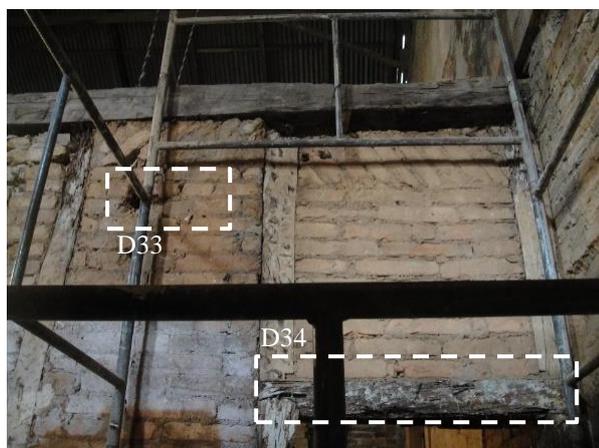
Figura 70 – Parede 5

Assim, passou-se a analisar a parede 5 da edificação. Esta parede foi vistoriada, iniciando pela análise das figuras 70 e 71. A partir destas figuras, obtiveram-se quais problemas mais atingiam esta parte da edificação. No detalhe 34 da figura 70, esse pode ser analisado também na figura 66, nota-se a deterioração da esquadria. Além disso, a estrutura de madeira integrada a alvenaria também está com sulcos causados pelos cupins. A alvenaria apresenta marcas de degradação como no detalhe 33 da figura 70, coincidindo com o ponto onde o andaime toca a alvenaria.

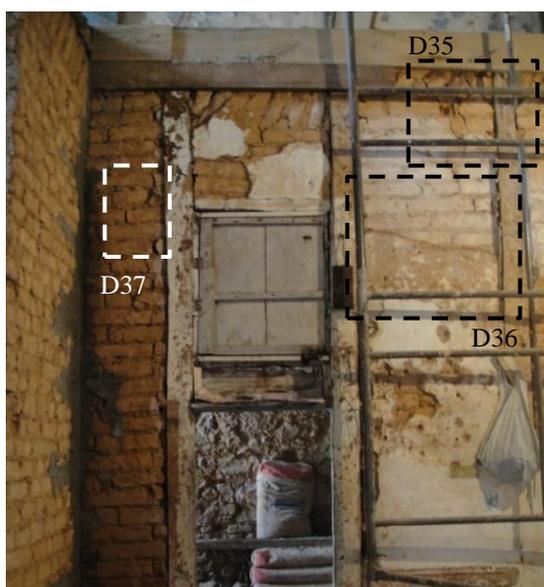
Figura 72 – Parede 1

Após a análise da parede 5, analisou-se a parede 1 que fazia a divisão entre o segundo cômodo de entrada e o corredor de entrada. Esta parede, representada pela figura 72, estava bem deteriorada, o revestimento foi retirado - como nos outros cômodos -, havia fissuração – como pôde-se notar pelo detalhe D35-, as esquadrias estavam muito degradadas por cupins, havia sinais de eflorescência (detalhe D36) – provavelmente causada pelo antigo reboco - e alguns blocos estavam partidos – detalhe D37.

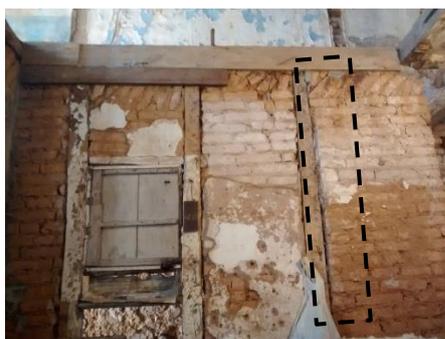
Figura 73 – Parede 1

Com mais detalhes, na figura 73, verificou-se, na parede 1, as fissuras da figura 72. Além disso, obteve-se com detalhes o estado de conservação dos blocos. Outro fator importante são os espaços entre os elementos de madeira e os segmentos da parede 1 (detalhe D38), que é um indicativo de falta de amarração entre os elementos da estrutura.

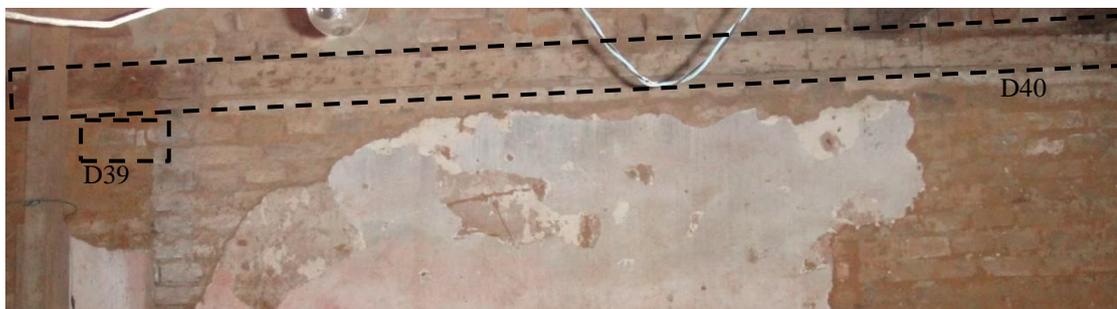
Figura 75 – Parede 3

Analisaram-se, a partir das figuras 75 e 76, as manifestações patológicas encontradas na parede 3. O revestimento não havia sido todo removido, provavelmente por estar bem aderido aos blocos, assim, a umidade pode não ter sido suficiente para danificar esta parte do reboco. Os blocos estavam em bom estado, apesar de alguns possuírem sinais de eflorescências, como no

detalhe D39 da figura 75. A viga que transmitia as cargas do segundo pavimento à parede também apresentava bom estado e foi identificada pelo detalhe D40 da figura 75.

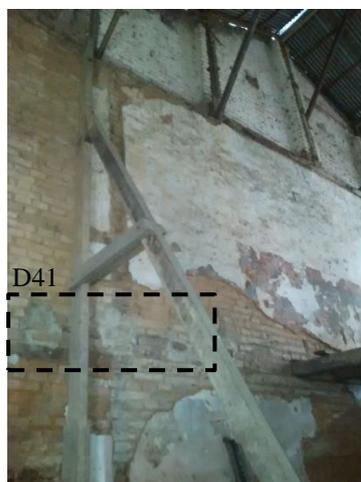
Figura 76 – Parede 3

A parede 3 continua até os fundos da edificação. Na figura 76, apresentou-se a outra parte desta parede e sua parte superior. Na análise desta figura notou-se pelo detalhe D41 que o vigamento continuava até o final da edificação e as lacunas onde estavam as vigas foram preenchidas por argamassa (detalhe D41). Além disso, tem-se um escoramento de madeira apoiando grande parte da altura da parede, isso explica-se pelo fato de não se saber ao certo o quanto essa alvenaria funciona como um sistema capaz de resistir sua própria carga e efeitos das edificações vizinhas, pois a argamassa e os blocos são muito antigos e podem ou não estar aderidos uns aos outros. Assim, não se sabe se as camadas de argamassa entre blocos e os próprios blocos estão íntegros. E, como neste sistema estrutural a parede é o elemento de transmissão de cargas, uma falha pode ocasionar o desmoronamento de partes da edificação.

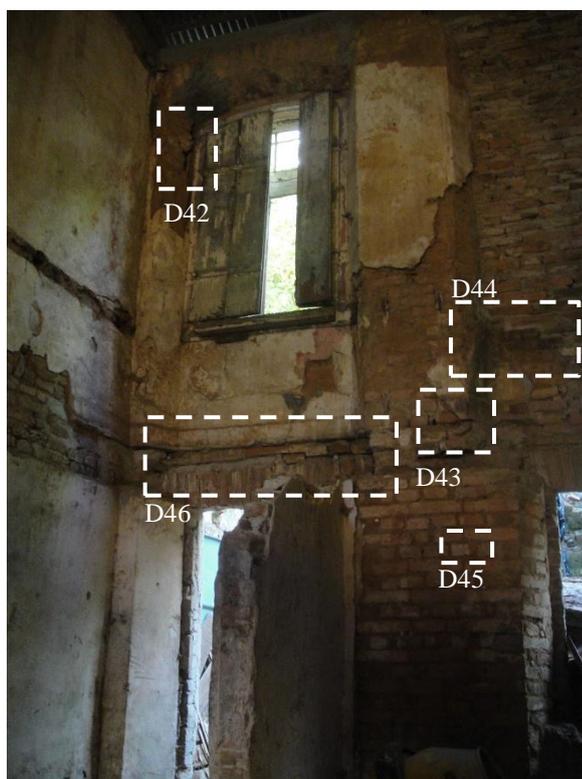
Figura 77 – Parede 6

Na parede 6 da edificação foram encontradas diversas manifestações patológicas. Obter fotos desta parede foi mais complexo, pois essa área, por ser mais ampla, era utilizada como armazenamento de material utilizado nas intervenções à edificação. Assim, a figura 77 mostra a maior parte da parede 6. Nesta figura, verifica-se a presença de trincas (detalhes D42 e D43), de manchas causadas por fungos e bactérias (detalhe D44), eflorescências nos blocos e na argamassa (detalhes D45 da figura 77) e separação entre elementos da estrutura, detalhe D46 da figura 77.

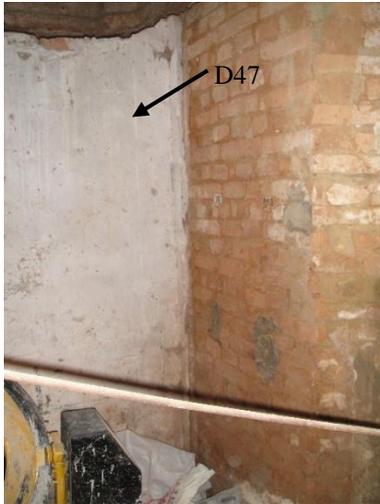
Figura 78 – Parte da parede 6

Alguns registros foram realizados em regiões onde se encontraram importantes manifestações patológicas e danos, como nas figuras 78 e 79. Eflorescências presentes na figura 78 ressaltam a presença de umidade da edificação, e a falta de esquadria, figura 74, logo ao lado desta parte da parede explica a presença desta umidade na edificação. Além disso, é importante ressaltar a união entre a parede de menor dimensão (detalhe D47) e a parede 6, pois não há elemento que assegure a fixação deste elemento construtivo à parede 6, ou que confira contraventamento a esse elemento.

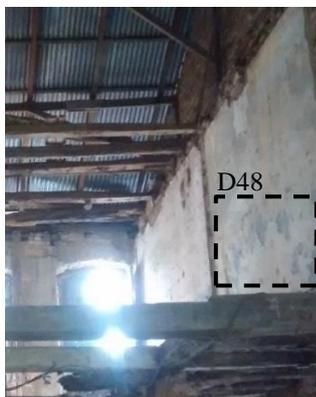
Figura 80 – Parede 2

A parede 2 foi analisada quando se analisou o corredor de entrada, e pôde-se conferir seu estado de conservação e, principalmente, estado de conservação da sua parte superior pelas figuras 80 e 81. Verificou-se que, na parte superior desta parede, o revestimento não havia sido retirado, pois também haviam pinturas históricas e este revestimento não ameaçava cair, apesar de estar com zonas de pintura danificada (detalhe D48 da figura 80) e manchas decorrentes da umidade (detalhes D49 e D50 da figura 81), além disso, reparou-se que os elementos de madeira estavam em mau estado de conservação ou tinham sido retirados (detalhe D51 da figura 81).

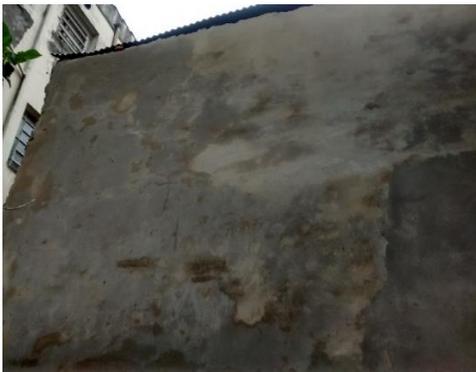
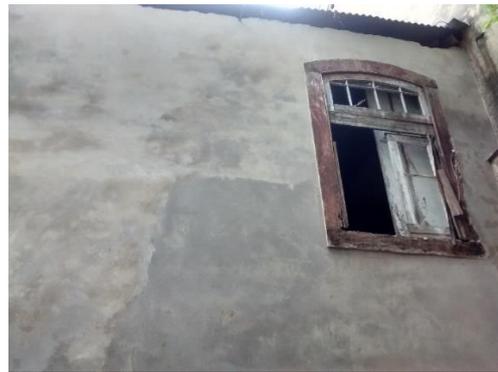
A face externa da parede 6 da edificação foi restaurada e a equipe responsável pela edificação relatou que havia desmoronado uma parte desta parede, assim, foi refeita a parte de alvenaria que foi destruída e aplicado um revestimento de cal e cimento. O resultado desta restauração pode ser verificado nas figuras 82 e 83.
