**UNIVERSIDADE FEDERAL DO RIO GRANDE DO SUL  
ESCOLA DE ENGENHARIA  
CURSO DE ENGENHARIA CIVIL**

**ESTUDO DE CASO: AVALIAÇÃO DAS FALHAS DE  
ESTANQUEIDADE DO SISTEMA EXECUTADO E  
RECOMENDAÇÕES PARA EVITÁ-LAS**

Porto Alegre  
dezembro 2018

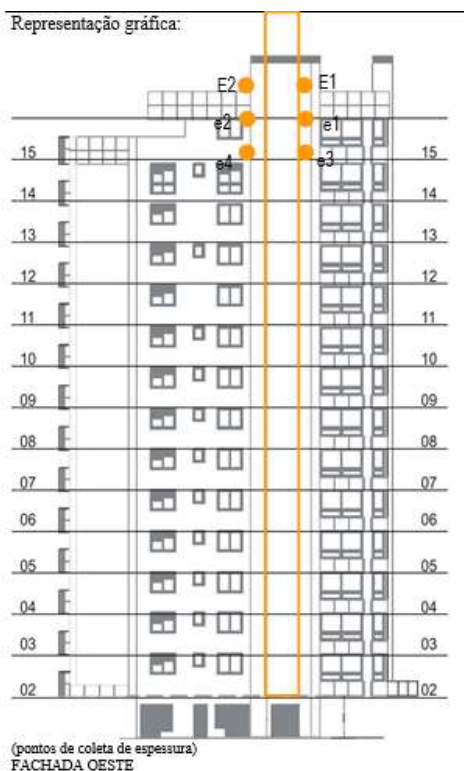
Figura 12 – Pontos de medida do emboço

Quanto às espessuras da camada de emboço, essas foram medidas nas fachadas sul, e oeste. Escolheu-se faixas do revestimento, onde foram coletadas as espessuras de 4 pontos por andar, a exemplo da figura 12. Não foram encontradas informações sobre o motivo da escolha de tais pontos.

As menores e maiores espessuras encontradas de emboço, dentre todas as fachadas, foram de 1,4 e 7,3 cm, respectivamente, comprovando uma grande variação de espessura. Essa variação não é comum nos processos de projeção. Uma hipótese para a ocorrência deste fato é a existência de possíveis irregularidades da base, que normalmente são compensadas na camada de emboço. Os resultados de todas as medidas são apresentados no Apêndice A.

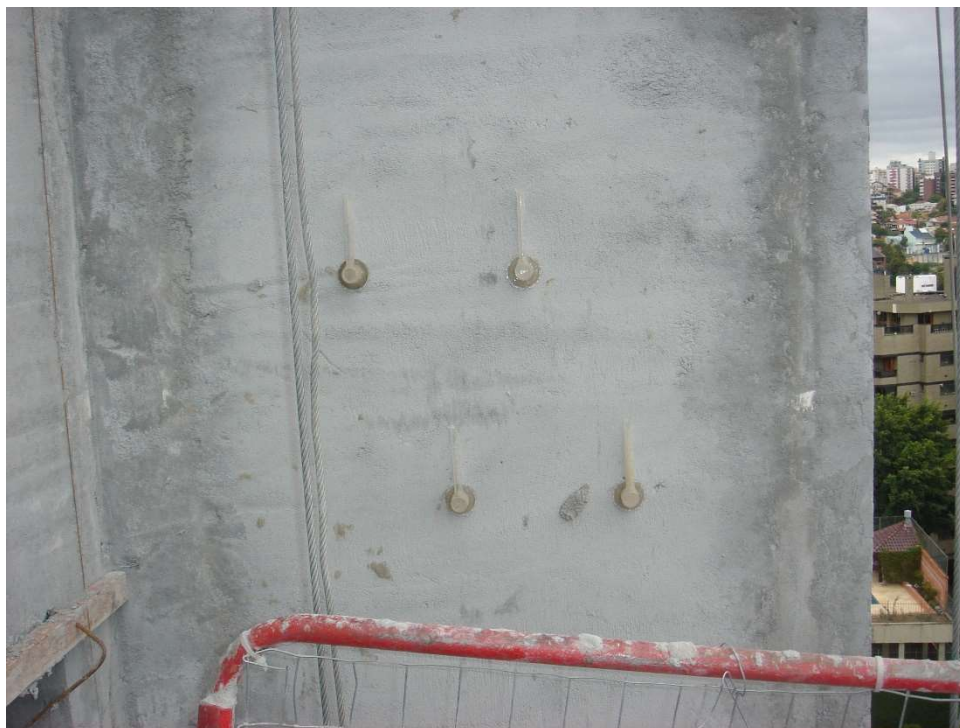
Figura 13 – Teste de permeabilidade

Além das espessuras, verificou-se também a permeabilidade do emboço, através do método dos cachimbos, conforme figura 13. O método consiste em medir a absorção e a permeabilidade da argamassa.

O teste foi aplicado nas fachadas Sul e Oeste, em pontos do substrato de elementos de concreto e de substrato de blocos cerâmicos. A fachada sul teve os maiores valores de permeabilidade que variaram de 1,10 a 3 mL de coluna de água.

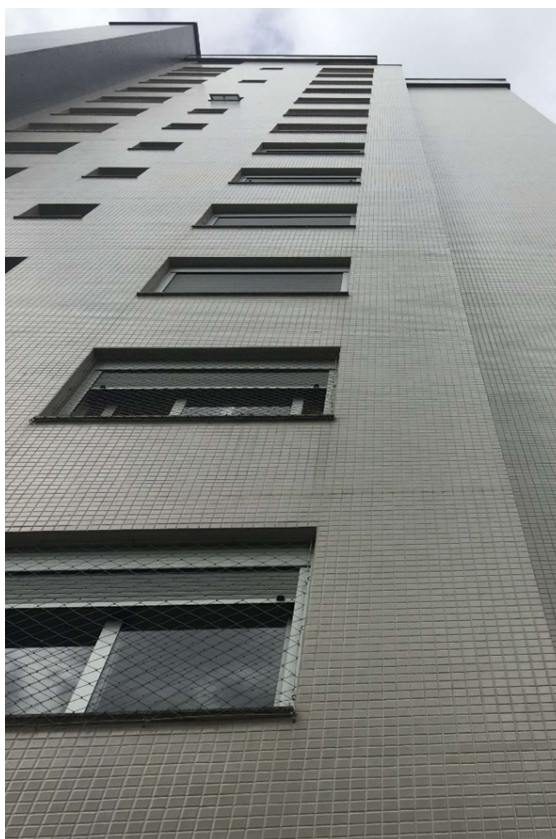
Figura 14 – Juntas de movimentação

As juntas de movimentação da fachada foram executadas logo após o desempenho da superfície com equipamento específico. Foram executadas na horizontal a cada pavimento, logo acima da viga. Não foi possível medir a espessura das mesmas por razão do difícil acesso. Porém, conforme figura 14, pode-se observar que essas tem espessuras muito próximas às do rejunte, que é de 5 mm, sendo muito difícil diferenciar os tipos de junta.

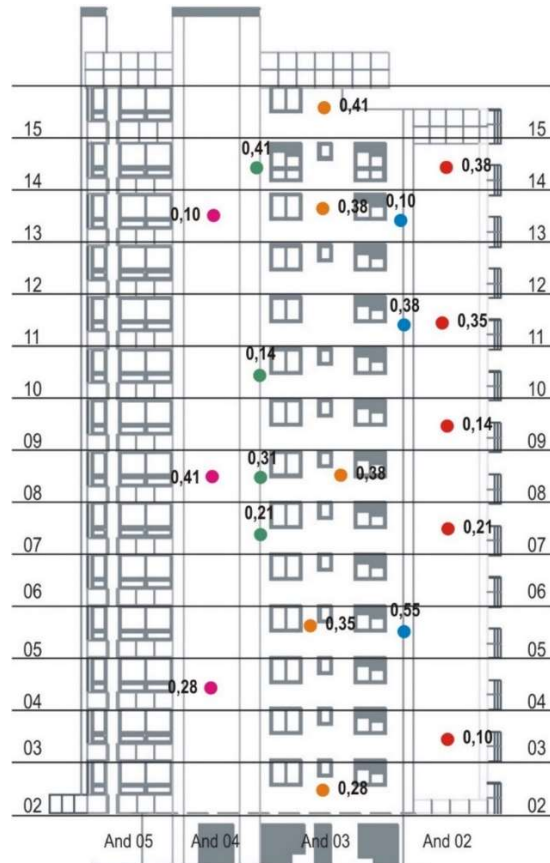
Figura 28 – Resultado da determinação da resistência de aderência à tração

Dentre as informações fornecidas para esse trabalho, estão as relacionadas à aderência. Na figura 27, são apresentadas as conclusões a respeito do ensaio a percussão<sup>22</sup> na fachada leste, descrevendo que existem pontos problemáticos. Já na figura 28 são mostrados os pontos em que foi feita a determinação da resistência de aderência à tração<sup>23</sup> na fachada leste e os respectivos valores obtidos. Conforme a NBR 13749 (2013, p. 3), para paredes externas com cerâmica, de 12 pontos avaliados, 8 devem ter valores iguais ou superiores a 0,30 Mpa. Portanto, já que, conforme a figura 30, 9 pontos não alcançam o valor mínimo, existem problemas de aderência na fachada leste. É válido ressaltar que esses problemas de aderência entre as camadas são possíveis causas de comprometimento da estanqueidade.

resistido. Quanto as juntas, essas possuem espessuras insuficientes, além de não existirem todas as necessárias.

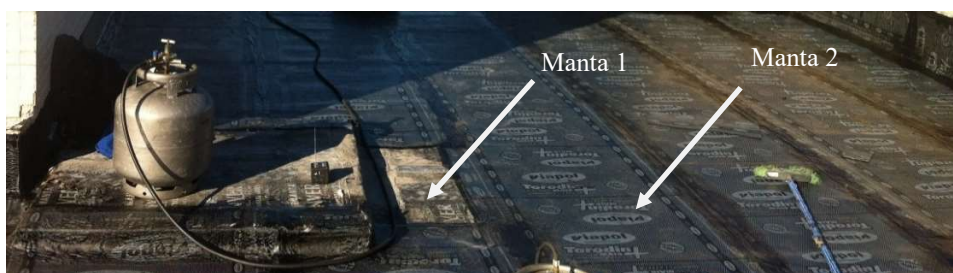
Figura 38 – Primeira e segunda mantas aplicadas na laje

Para descobrir a origem dos problemas, foi realizada uma investigação do histórico de intervenções na laje da cobertura. Essa laje, durante a época de sua construção, foi impermeabilizada com manta asfáltica de 4 mm e finalizada com contrapiso. Após o início da utilização do edifício, os problemas com umidade surgiram. Em menos de 2 anos da construção do prédio, então, o contrapiso foi retirado, nova manta asfáltica de 4 mm foi aplicada, conforme figura 38, e novo contrapiso foi feito, no entanto, os problemas continuaram. Com isso, uma terceira camada de impermeabilização foi feita, acima do contrapiso. Essa camada é de manta asfáltica geotêxtil de 4 mm, não exigindo proteção mecânica, somente pintura. O resultado é apresentado na figura 39.

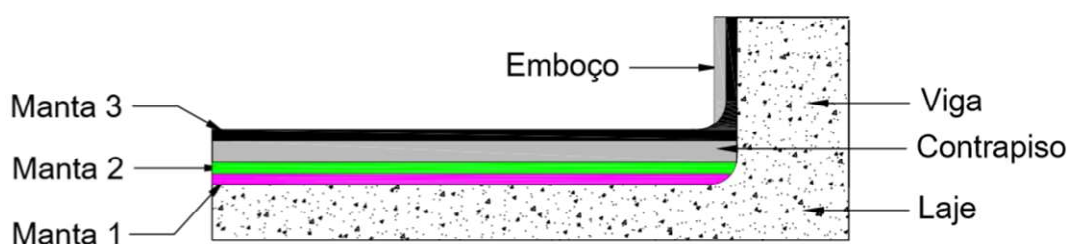
Figura 39 – Esquema das camadas de impermeabilização da cobertura

Esse acúmulo de camadas de impermeabilização gera aspectos positivos e negativos. É positivo que haja mais de uma camada impedindo a passagem de água pela laje. Entretanto, com variações de temperatura, cada um desses materiais sobrepostos se movimentam de forma diferente, fato não muito desejado para compatibilidade e durabilidade dos mesmos.

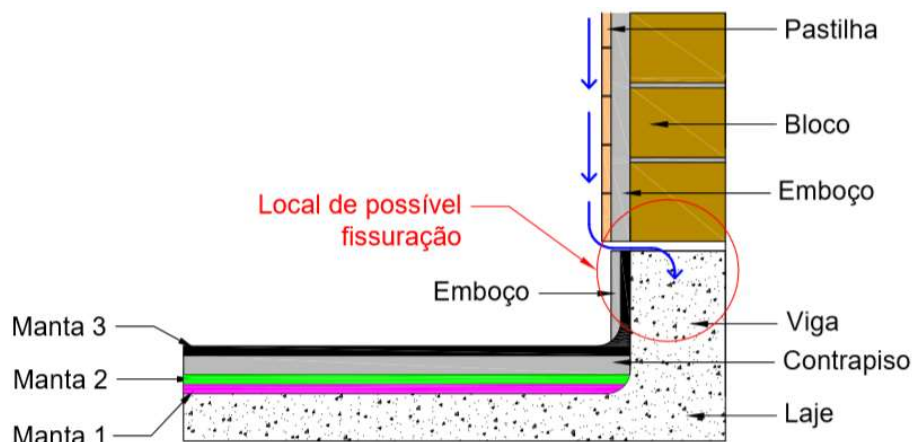
Figura 41 – Esquema de entrada de água para a laje

Avaliando a cobertura como um todo, os pontos mais críticos encontrados são nas paredes, a 20 cm da laje, conforme apontado na figura 40, pois são nesses locais que existem encontros de diferentes materiais. No caso da parede da torre dos reservatórios, a manta vai até a altura da viga e o revestimento cerâmico inicia exatamente junto com blocos cerâmicos. Com isso, cria-se um plano horizontal vulnerável, já que há total mudança de materiais. Nesse local há grandes possibilidades de formação de fissuras, conforme ilustra a figura 41. Como consequência, em dias chuvosos, a água que escorre na fachada pode conseguir acesso para o interior da estrutura da edificação. A consequência disso podem ser os problemas de bolhas e infiltração no pavimento inferior devido a percolação de umidade.
