**UNIVERSIDADE FEDERAL DO RIO GRANDE DO SUL  
ESCOLA DE ENGENHARIA  
COMISSÃO DE GRADUAÇÃO DO CURSO DE ENGENHARIA CIVIL**

**RELATÓRIO TÉCNICO: LAUDOS DE INSPEÇÃO DE  
MARQUISES DA REGIÃO CENTRAL DA CIDADE DE  
PORTO ALEGRE/RS**

Porto Alegre  
julho 2019

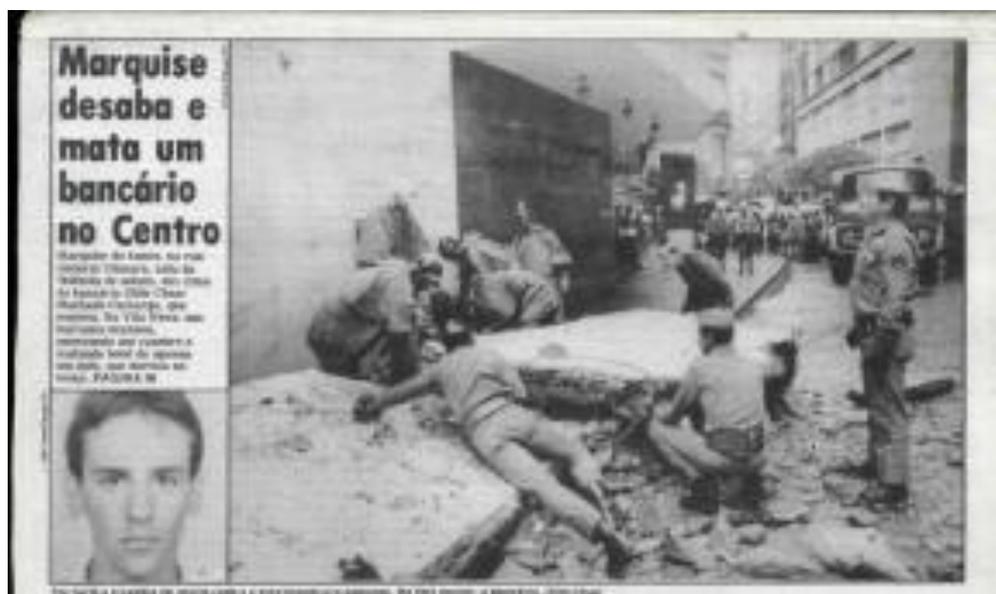
Figura 16 – Acidente com queda de marquise do Lloyds Bank Internacional

Em 11 de agosto de 1986, a marquise do Lloyds Bank Internacional, localizado na rua General Câmara, desabou por volta de 7h30min daquela segunda-feira atingindo o bancário Júlio César Machado Camargo de 23 anos. A vítima foi atingida pelos escombros da marquise ao se dirigir ao trabalho. “A tragédia só não foi maior porque o movimento de pessoas na via era pequeno naquele horário” (GAÚCHA ZH, 2016). O acidente foi noticiado nos jornais da época (figura 16).

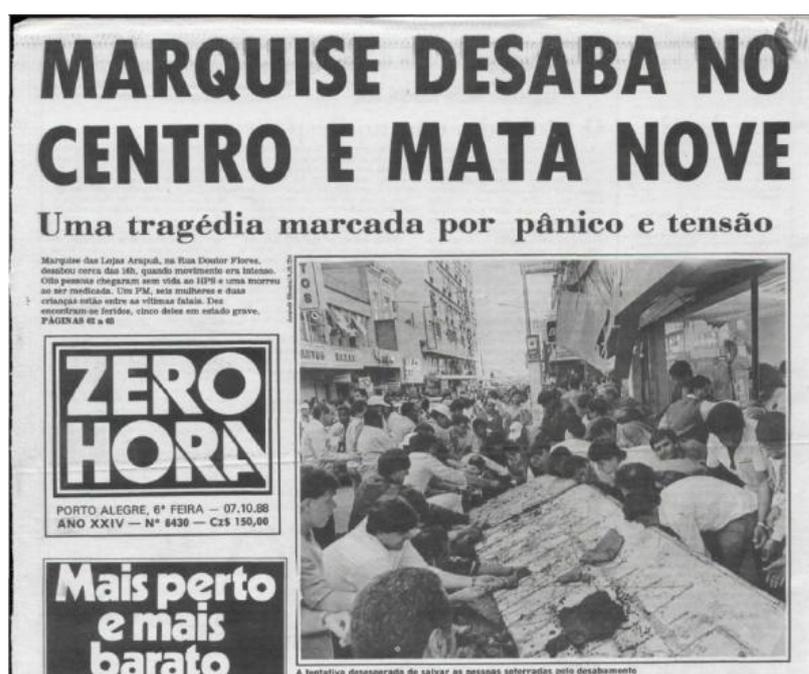
Figura 17 – Acidente com queda de marquise da loja Arapuã

Dois anos após, em 6 de outubro de 1988, a maior das tragédias envolvendo queda de marquises na Capital ocorreu na rua Doutor Flores com o desabamento da marquise da Loja Arapuã. Na época, a loja Arapuã era uma das maiores e mais movimentadas redes varejistas de eletrodomésticos no país, segundo Gaúcha ZH (2016). A data era marcada pela

comemoração do dia das crianças o que proporcionou grande concentração de pessoas sob a estrutura, atraídas principalmente pelo show do Arapinha, mascote da loja. A marquise de 16 metros de comprimento por 1 metro de largura ruiu por volta das 16h30mins ferindo dez pessoas e matando outras nove (figura 17).

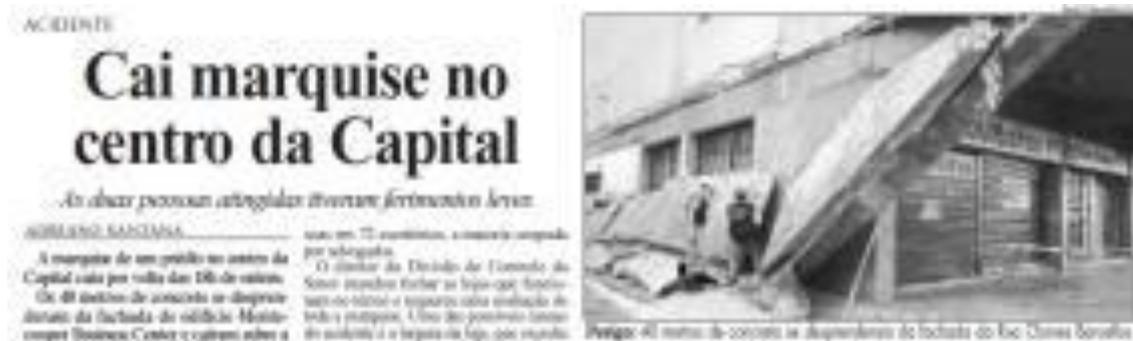
Figura 18 – Acidente com queda de marquise no edifício Montecooper Bussiness Center

Não aconteceram tragédias envolvendo marquises na década de 90 na cidade de Porto Alegre. Porém, tais desastres voltaram a acontecer logo no início dos anos 2000. Em 23 de novembro de 2000, duas pessoas se feriram com a queda de uma marquise de 40 metros na Rua Chaves Barcellos. A estrutura se despreendeu da fachada do edifício Montecooper Bussiness Center por volta das 18h (figura 18).

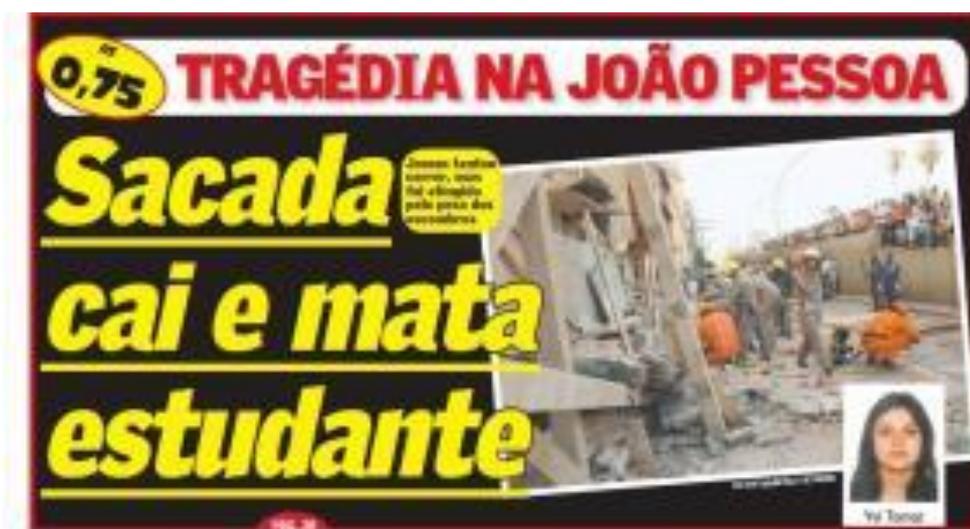
Figura 19 – Acidente com queda de marquise na Avenida João Pessoa

Em 11 de novembro de 2005 a queda de uma laje de uma marquise na esquina das ruas dos Andradas com a Doutor Flores provou o ferimento de uma pessoa, segundo Gonzatto (2018). Já, em 1º de dezembro de 2006, a estudante universitária, Yvi dos Reis Tomaz de 18 anos, “morreu após ser atingida pela marquise de um prédio em demolição na Avenida João Pessoa no fim da tarde (...). A universitária foi soterrada por cerca de 1,5 tonelada de escombros” (GAÚCHA ZH, 2016). A tragédia foi manchete principal nos jornais da época (figura 19). Este é um exemplo de como uma intervenção mal executada, no caso uma demolição, pode ocasionar graves consequências.

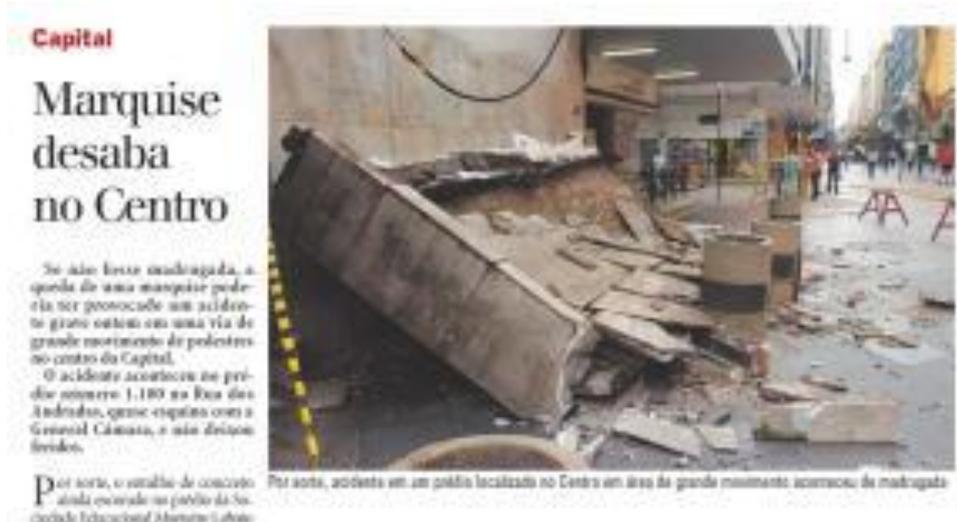
Figura 20 – Acidente com queda de marquise na Rua dos Andradas

No dia 27 de dezembro de 2007, “a marquise de um prédio localizado na Rua dos Andradas, no centro de Porto Alegre, desabou durante a madrugada. Em razão do horário, ninguém ficou ferido” (GONZATTO, 2018). Na figura 20 uma imagem que evidencia tal acidente.

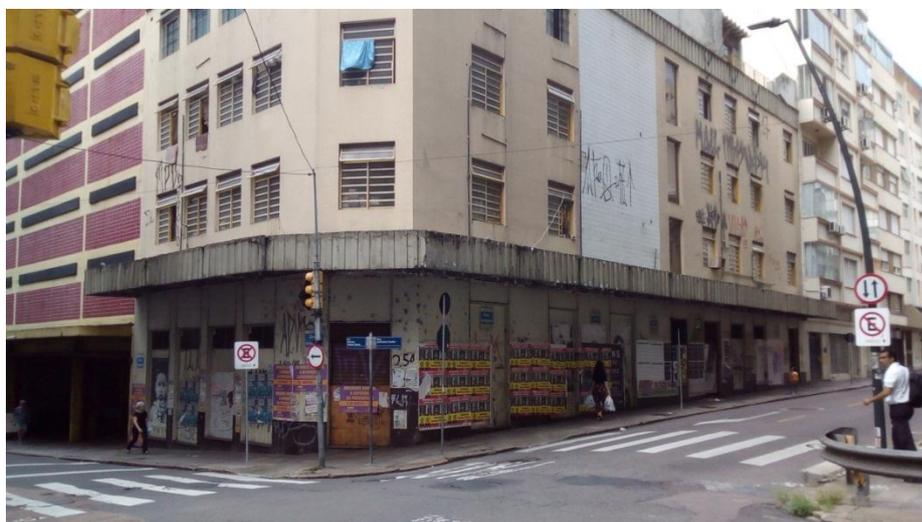
Figura 22 – Fachada da edificação da marquise 1

A fim de que se preserve a identidade da edificação preferiu-se referenciar a marquise em questão como sendo a de número 1. A marquise analisada localiza-se sobre logradouro público em uma esquina de duas ruas de intenso movimento na zona central da cidade de Porto Alegre. A edificação possui cinco pavimentos residenciais incluindo o terraço, totalizando cerca de 1600 m<sup>2</sup> construídos<sup>5</sup>. A figura 22 mostra a fachada da edificação e a marquise analisada.

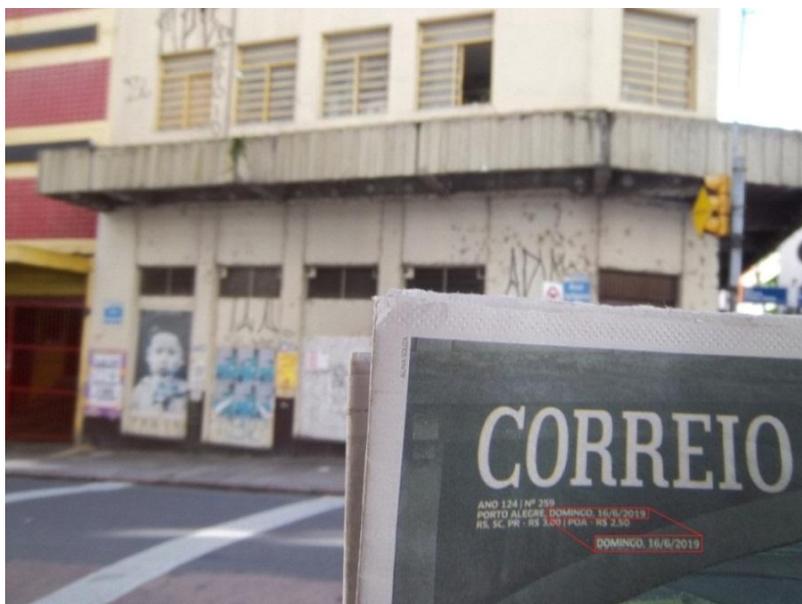
Figura 23 – Comprovação da data da última inspeção na marquise 1

A figura 23 comprova a data da última inspeção realizada na marquise nº1.

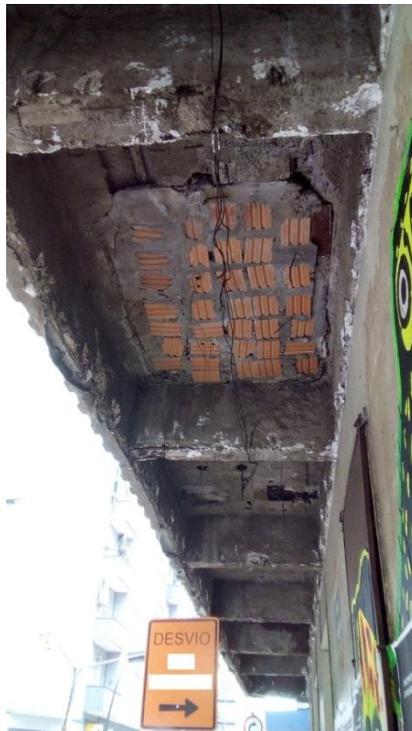
A figura 27 ilustra o aspecto da marquise em sua parte inferior.

Figura 27 – Imagem da parte inferior da marquise nº 1

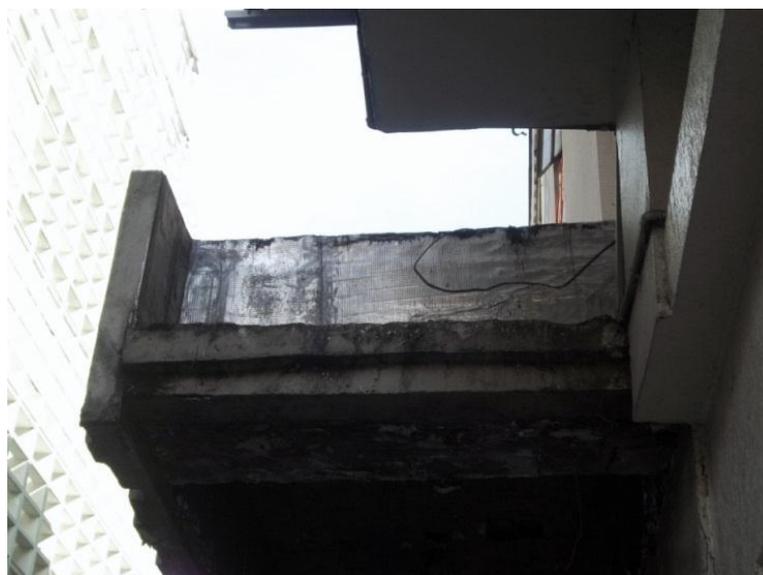
Apesar de não ser possível visualizar a marquise em sua parte superior, pôde-se observar que a mesma foi impermeabilizada com manta asfáltica aluminizada (figura 28). Porém, não se sabe quando isso aconteceu já que não foi possível obter informações com os moradores que, por receio, temem em passá-las.

Figura 28 – Lateral da marquise 1 com manta asfáltica aluminizada aparente

Na data da segunda vistoria foi possível constatar, em dia de chuva, que a marquise, que possui como uma das principais funções a de abrigar os transeuntes das intempéries, não atende essa característica com maestria já que havia marcas de umidade nas vigas e lajes, além de gotas sobre a calçada. Segundo relatos de uma moradora de um dos prédios localizados na mesma rua, tomou-se conhecimento que em dias de forte chuva, acaba por chover também em alguns pontos abaixo da marquise. Conclui-se, portanto, que o sistema impermeabilizante está bem danificado e perdeu toda a sua vida útil.

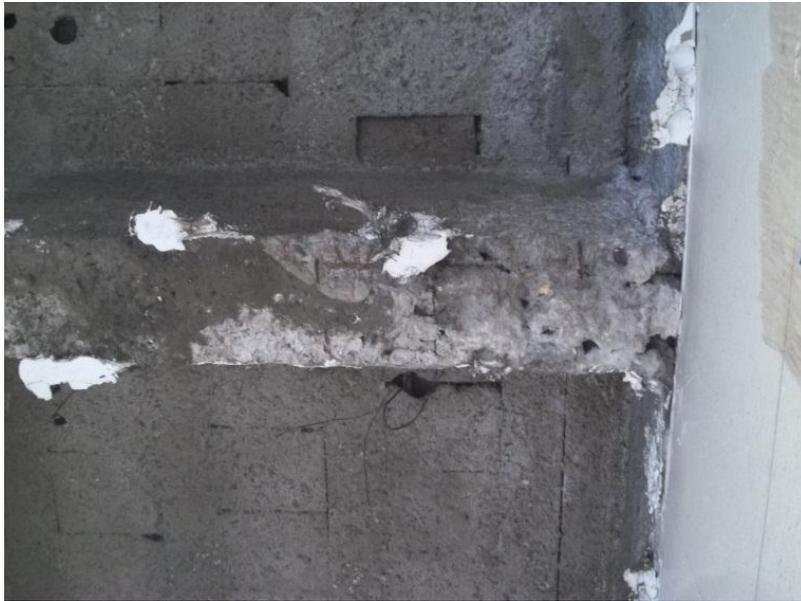
Figura 30 – Armaduras Expostas e restos de forro na viga V2

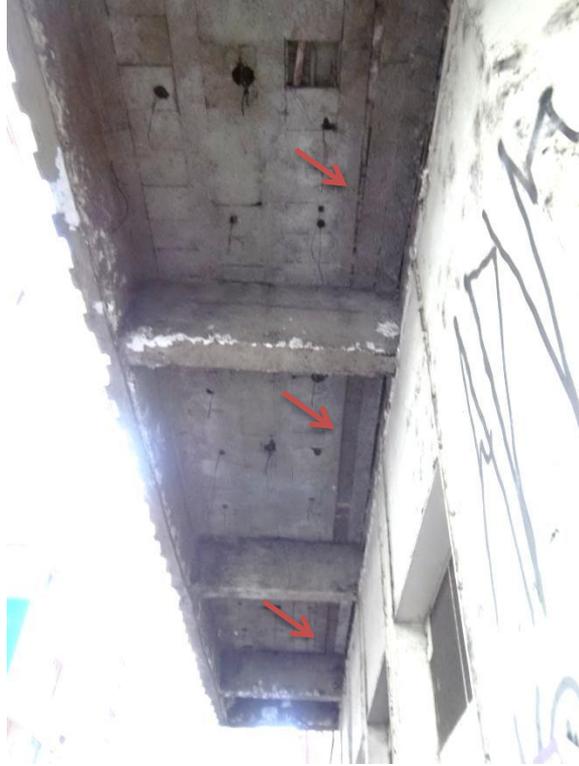
Figura 38 – Imagem das lajes L13 a L16 com linha de vigotas quebradas (indicado por setas) e vigas V14 a V17

Considerando que o sistema de vigotas e tabelas encontra-se bastante deteriorado, com diversos buracos e em alguns locais com ausência de elementos e, levando em consideração que este sistema construtivo não tem função estrutural na marquise, ficando esta a cargo das vigas engastadas, recomenda-se a total demolição da laje pré-moldada. Com isso será possível

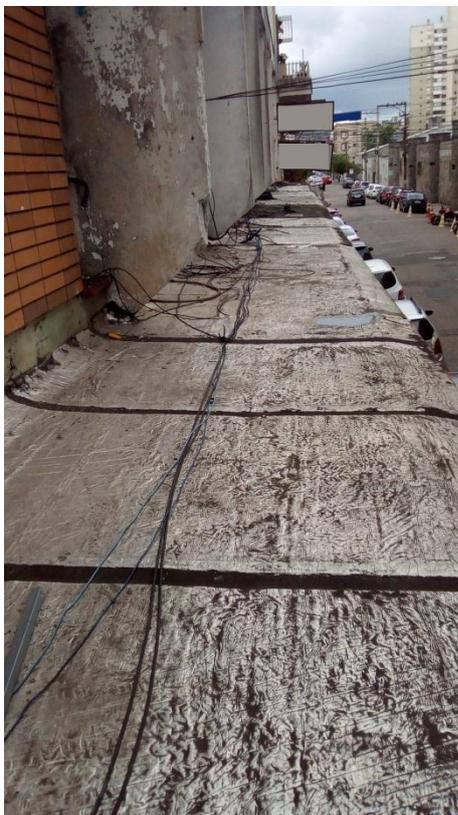
Figura 52 – Parte superior da marquise 2

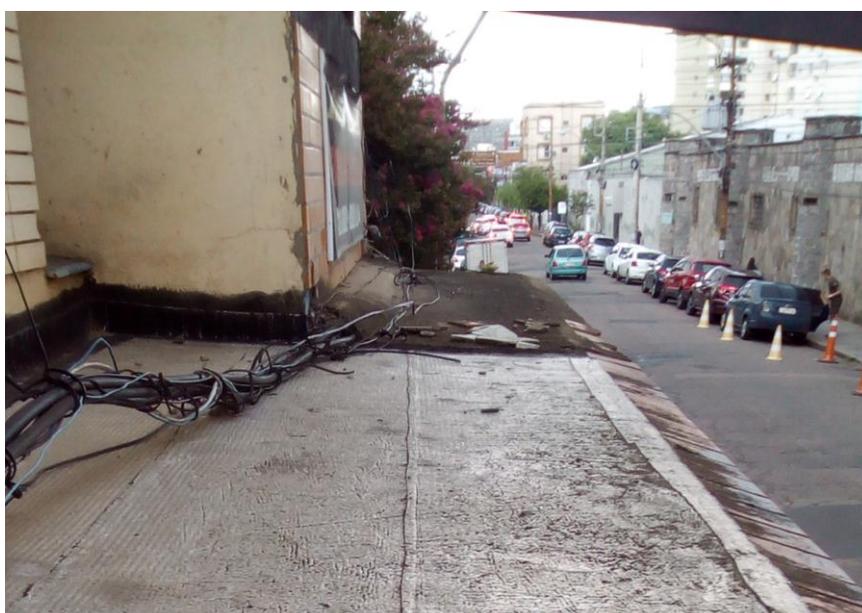
Na figura 54 pode ser conferida a parte superior da região A. Devido à existência de letreiros fixados na fachada do imóvel, o que impedia o acesso da autora, não foi possível uma fotografia mais de perto que evidenciasse a impermeabilização e o deslocamento de partes desta.

Figura 54 – Imagem da parte superior da região A (escurecida ao fundo)

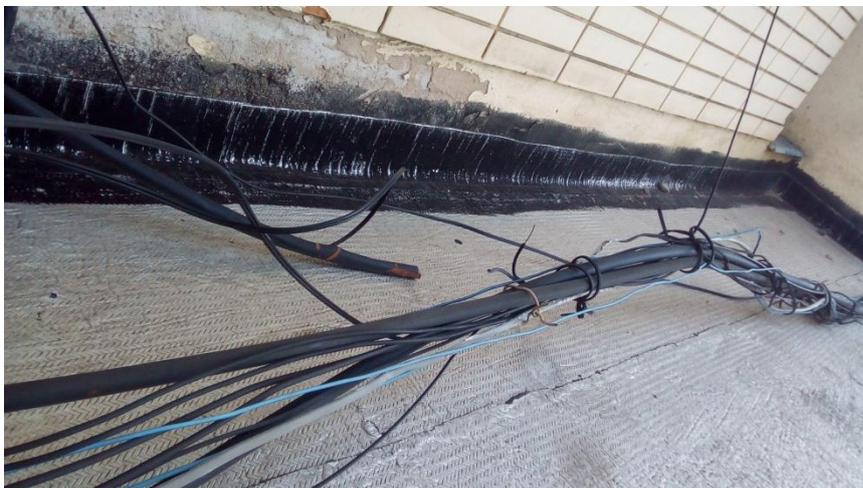
Quanto à execução do rodapé com o engaste percebe-se pela figura 56 que a manta foi executada com elevação, porém, não foi protegida, de modo que com o tempo a manta pode vir a se descolar da fachada, proporcionando entrada de água. É possível perceber também que, conforme orientações da norma, os cantos foram abaulados evitando a ruptura da manta e que ocorreu a pintura de imprimação pela coloração escura próximo da manta.

Figura 56 – Execução do rodapé na região B

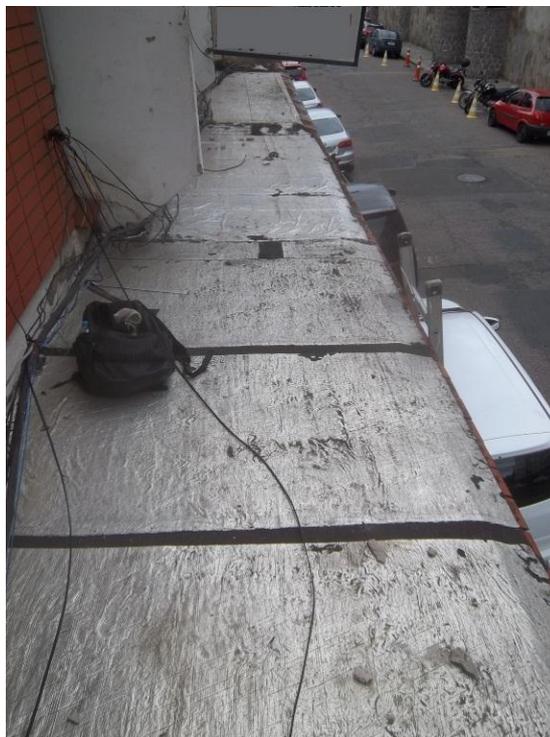
A região C ocupa uma área maior que as outras duas já citadas, medindo cerca de 8m de comprimento. A impermeabilização, assim como na região B, foi executada utilizando manta asfáltica aluminizada (figura 57). Porém, há falhas quanto à execução dos rodapés nessa parte da marquise: o ponto de engaste se caracteriza como um local de fragilidade da marquise devido às águas pluviais que escoam da fachada e infiltram na região desprotegida por manta (figura 58). Em muitos pontos a manta já se encontra totalmente descolada e o concreto bastante degradado (figura 59).

Figura 57 – Parte superior da região C da marquise 2

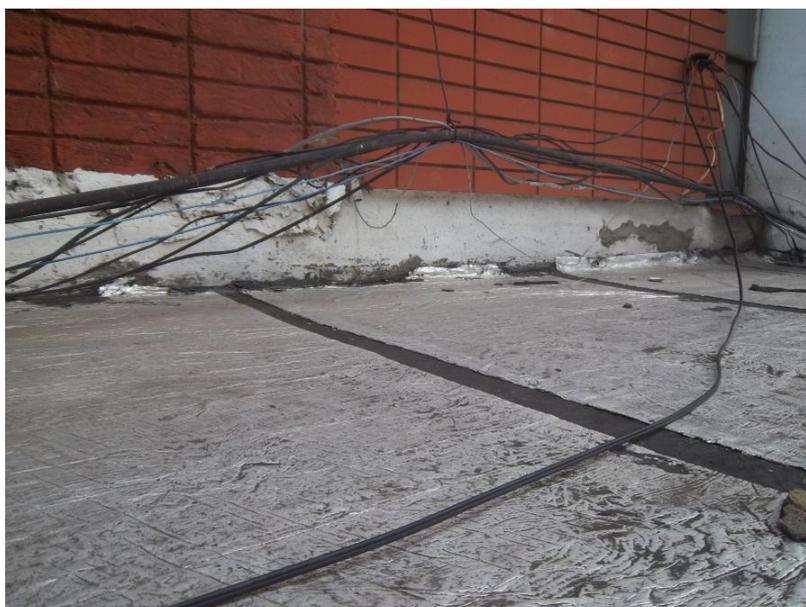
Figura 58 – Detalhe do rodapé da região C

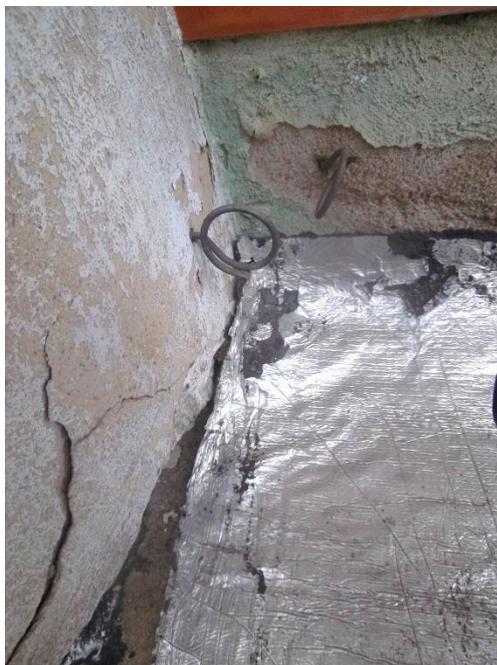
A exposição do engaste é preocupante por estimular a infiltração e surgimento de microfissuras que são a porta de entrada para contaminação do concreto por agentes agressivos e pelo risco quanto à despassivação das armaduras e corrosão. Segundo Grochoski e Medeiros (2008, p.98) a tendência à micro fissuração na parte superior do engaste contribui para o colapso abrupto de uma marquise.

Figura 59 – Descolamento da manta junto ao engaste na região C

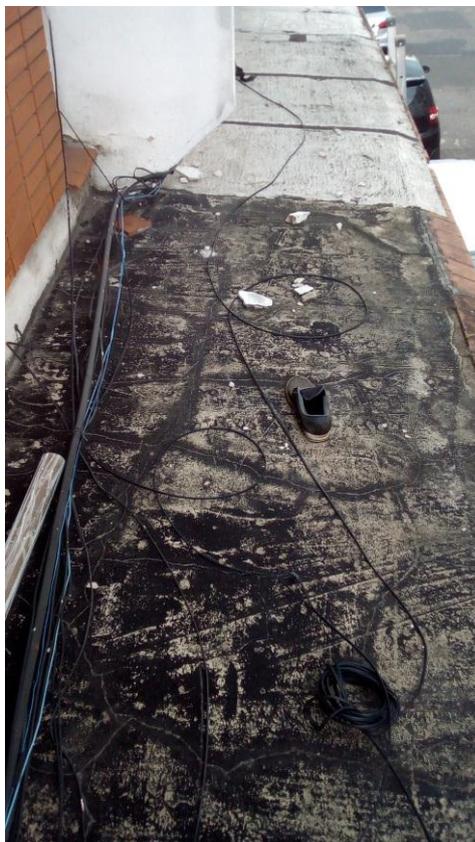
A região D representa uma pequena parcela da marquise medindo aproximadamente 3,30m de extensão. Essa região é preocupante devido à existência de muitas fissuras e ausência de um sistema impermeabilizante de fato. A sua coloração escura leva a maiores teores de absorção de calor e dilatação térmica do que as regiões vizinhas revestidas por impermeabilização com camada reflexiva (figuras 60 a 62).

Acredita-se que em algum momento ocorreu a impermeabilização dessa região utilizando-se uma pintura ou fina membrana asfáltica. Porém, com o tempo e a falta de manutenção tal camada acabou por se deteriorar perdendo totalmente a função para a qual se destinava. Esta não conformidade propicia a entrada de agentes agressivos e umidade no concreto favorecendo diretamente a corrosão de armaduras e degradação da estrutura.

Figura 60 – Parte superior da região D

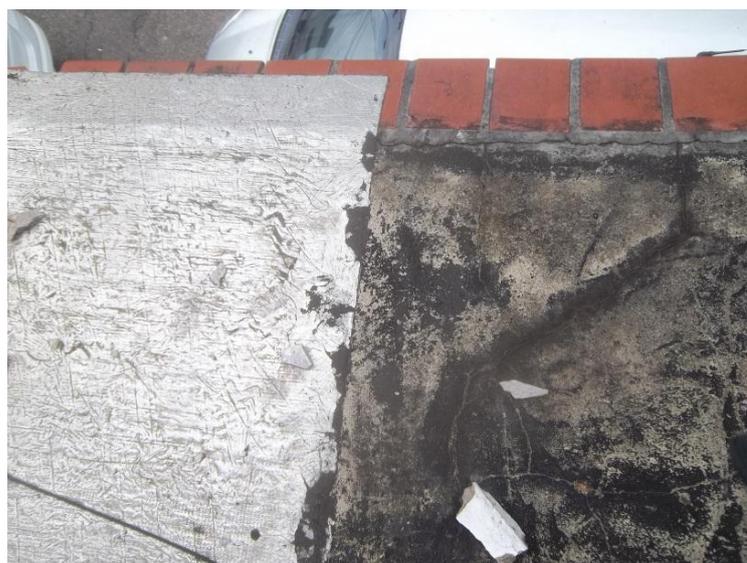
Figura 61 – Detalhe da emenda entre região C e D

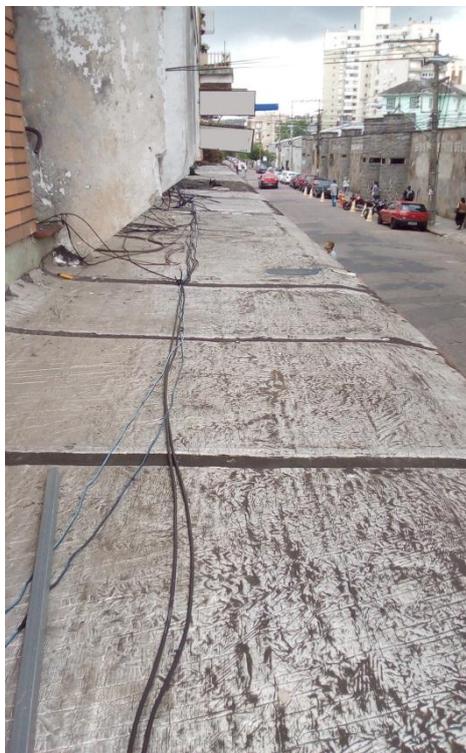
A região E ocupa a maior parte da marquise inclusive fazendo parte da esquina entre duas ruas. A impermeabilização foi executada por meio de manta asfáltica aluminizada (figura 63), possuindo também falhas em alguns pontos do rodapé. Enquanto em algumas partes há o indício de execução do rodapé com elevação em relação ao engaste e posterior cobrimento para proteger a manta e evitar descolamento com o tempo (figura 64), em outros pontos o mesmo não foi protegido (figura 65) ou até mesmo não foi executada tal elevação, terminando logo no engaste e, dessa forma, favorecendo descolamento e infiltração (figura 66). Foram notadas também partes com falha, sem manta asfáltica (figura 67).

Figura 63 – Parte superior da região E

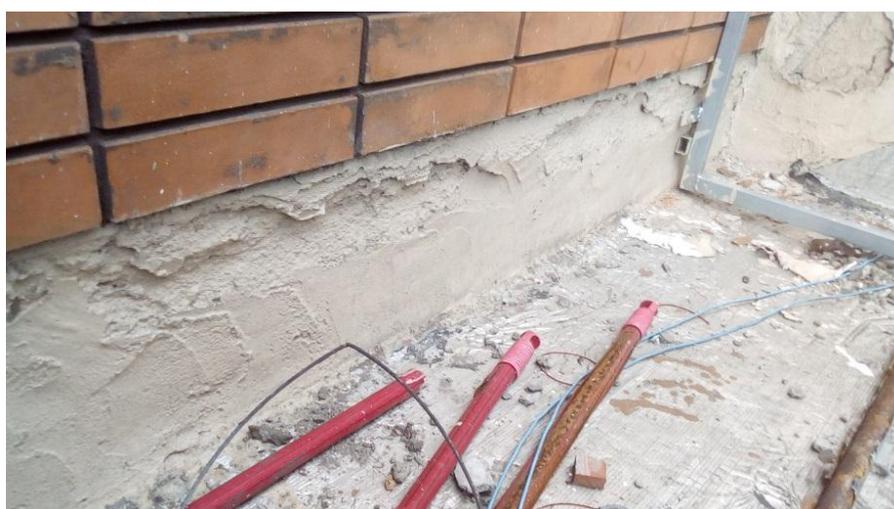
Figura 64 – Rodapé protegido com argamassa

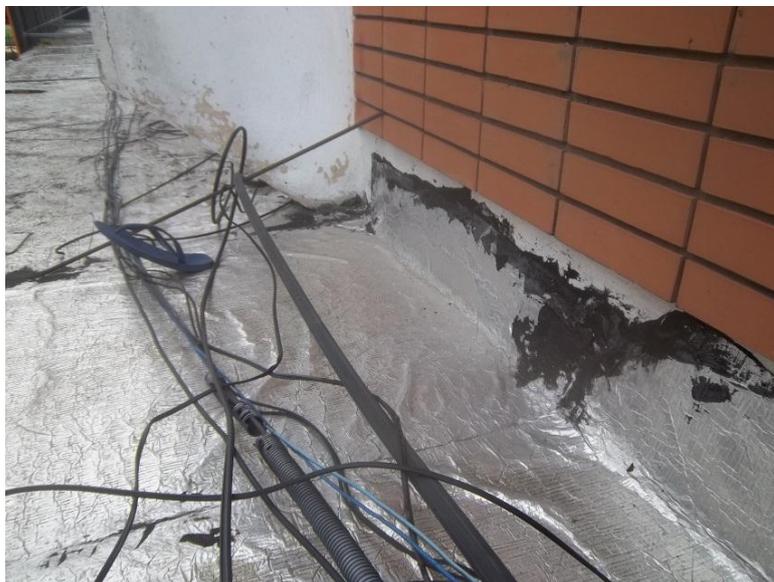
Figura 65 – Rodapé sem proteção na região E

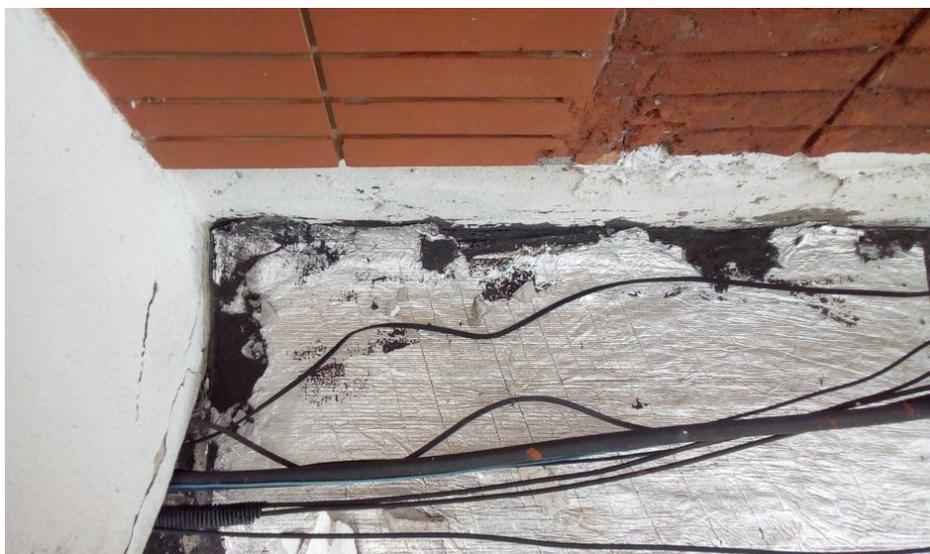
Figura 66 – Descolamento da manta com engaste na região E

Em todas as regiões notou-se um grande acúmulo de fiações elétricas (figuras 54, 56 e 65). Apesar de não representar perigo do ponto de vista estrutural, as fiações acabam por dificultar os trabalhos de manutenção e inspeção da estrutura.

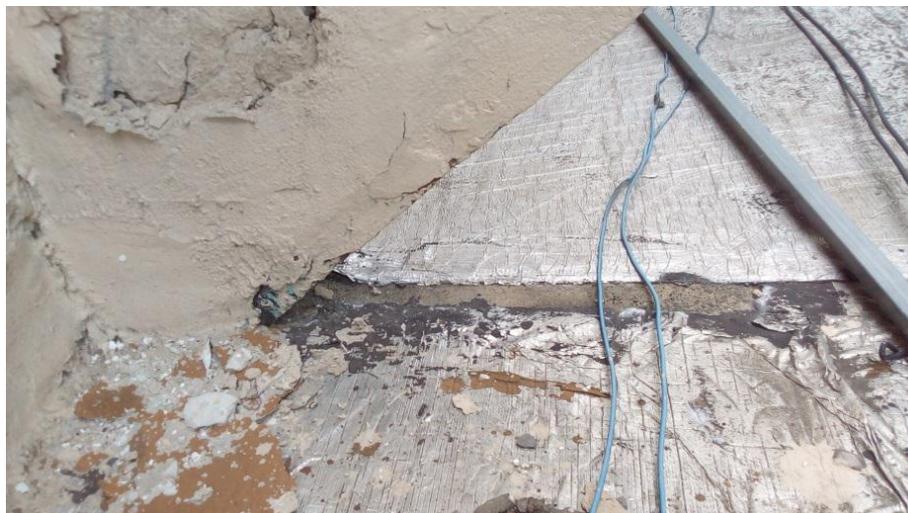
Figura 67 – Parte sem manta asfáltica na região E

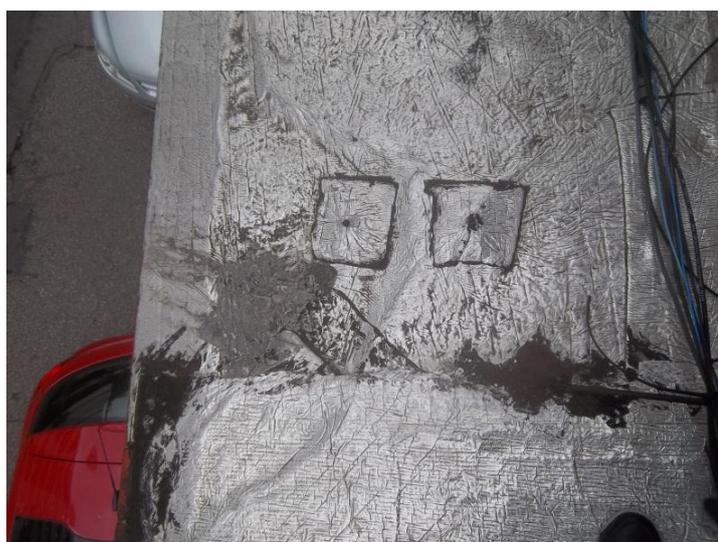
Figura 68 – Corpo estranho sob a manta asfáltica

A norma NBR 9574 (ASSOCIAÇÃO BRASILEIRA DE NORMAS TÉCNICAS, 2008a) orienta que antes da execução da manta asfáltica o substrato esteja livre de corpos estranhos e irregularidades. Porém, essa premissa não foi respeitada já que há a presença de objetos pontiagudos sob a manta, conforme evidenciado na figura 68, o que favorece sua ruptura.

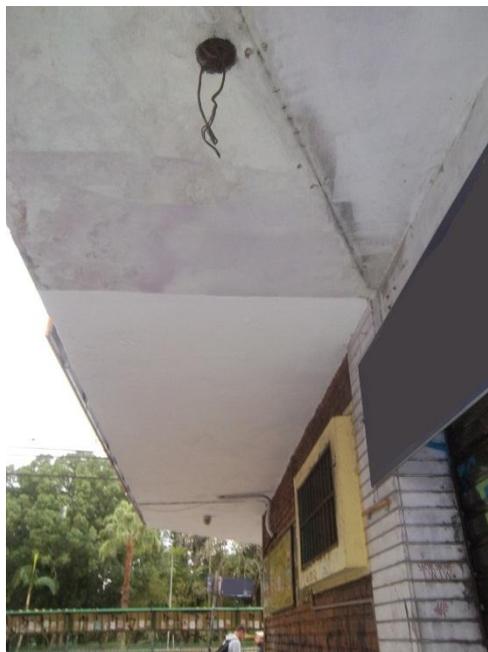
A região E apresenta as mesmas manifestações patológicas já citadas nas outras regiões, porém, em menor frequência. Há também manchas de umidade, fissuração transversal, bolhas na pintura e concreto degradado junto aos bordos (figuras 78 e 79). Na região da esquina, por ocorrer repintura e manutenção na parte de baixo da marquise não são aparentes as

manifestações como nas outras regiões (figura 80). Essa prática é condenada na bibliografia por se configurar como “maquiagem” por esconder o aparecimento de manifestações patológicas.

Figura 80 – Diferença de aspecto entre as partes devido à repinturas

A pintura existente deverá ser removida e restaurada em toda a marquise. Para tanto, devem ser raspadas as partes descascadas e lixadas para regularização da superfície. Recomenda-se utilizar uma pintura com características elásticas para melhor acompanhar a movimentação térmica da estrutura e possível aparecimento de microfissuras. Além disso, orienta-se quanto ao uso de uma tinta anti-mofo, dificultando a permanência de microrganismos.

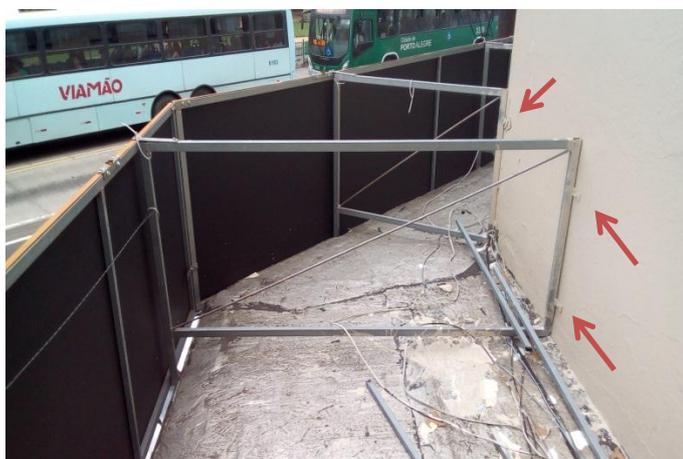
Ao observar a marquise na sua região E percebe-se um grande letreiro do estabelecimento comercial. Ao observar a parte superior percebeu-se que a fixação do letreiro está em conformidade já que foi aderida à fachada do imóvel e não à marquise não apresentando, dessa forma, sobrecarga à mesma (figura 81).

Figura 81 – Letreiro fixado na fachada da edificação

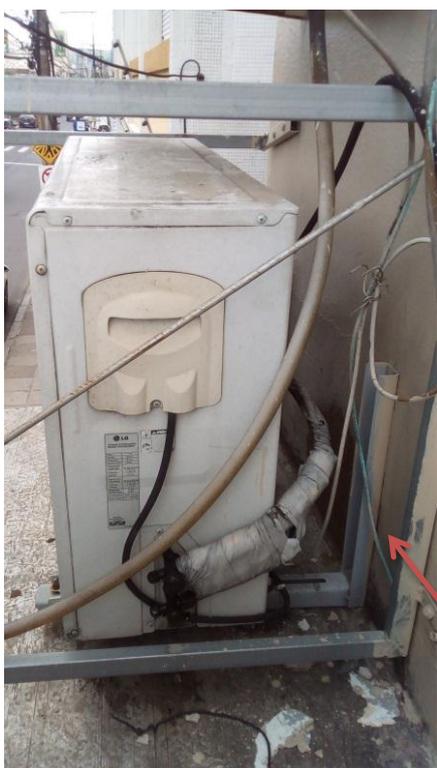
Quanto aos equipamentos de refrigeração existentes, uma das máquinas está fixada na fachada não se configurando como sobrecarga (figura 82). Porém, uma outra se apoia na estrutura da marquise e, portanto, adiciona carga na marquise, estando em não conformidade com as recomendações estruturais (figura 83). Apesar do motor do ar condicionado configurar-se como uma reduzida carga distribuída pela área de contato recomenda-se a sua retirada para alívio de carga na estrutura. Grochoski e Medeiros (2007, p.100) alertam que a instalação de equipamentos como ar condicionado diretamente sobre a marquise se configura como uma aplicação de carga não prevista em projeto e “pode ser tanto um fator prejudicial a sua durabilidade como o próprio agente causador isolado da ruína da estrutura”.

Figura 82 – Ar condicionado fixado na fachada da edificação

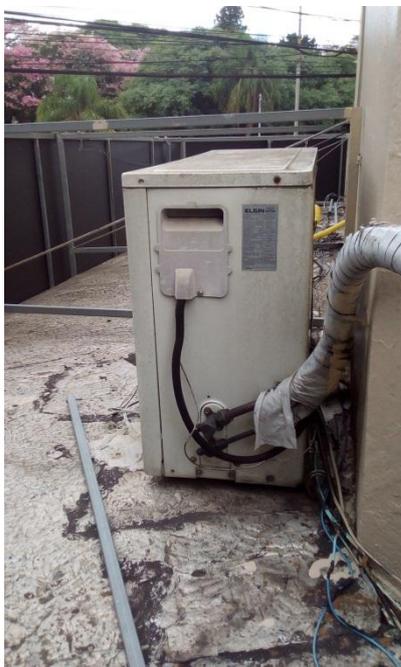
Figura 83 – Ar condicionado apoiado diretamente sobre a marquise

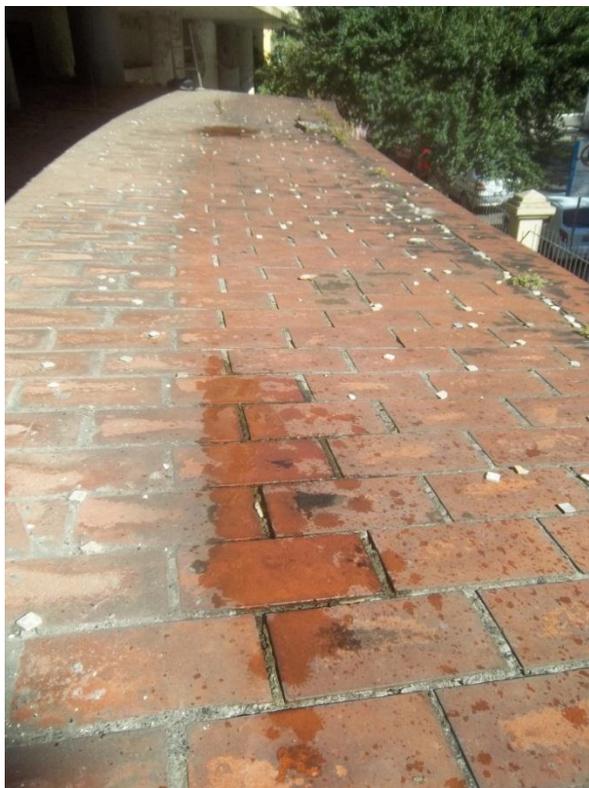
A inclinação da marquise proporciona o escoamento da água da chuva não existindo nenhum duto com função específica para vazão das águas pluviais. No primeiro dia de inspeção da marquise, dia de bastante calor, constatou-se que os ares condicionados fixados na fachada acabavam por gotejar seus drenos sobre a marquise em diversos pontos, não existindo qualquer duto para escoamento, como pode ser verificado nas figuras 90 e 91.

Figura 90 – Mancha de água devido ao gotejamento dos drenos de ar condicionado

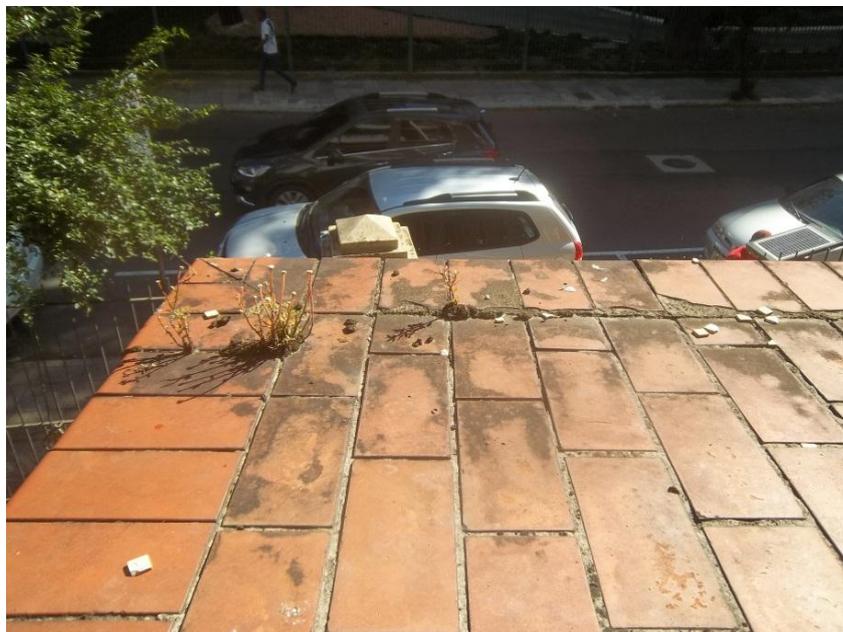
Figura 93 – Crescimento de vegetais por entre os rejuntas

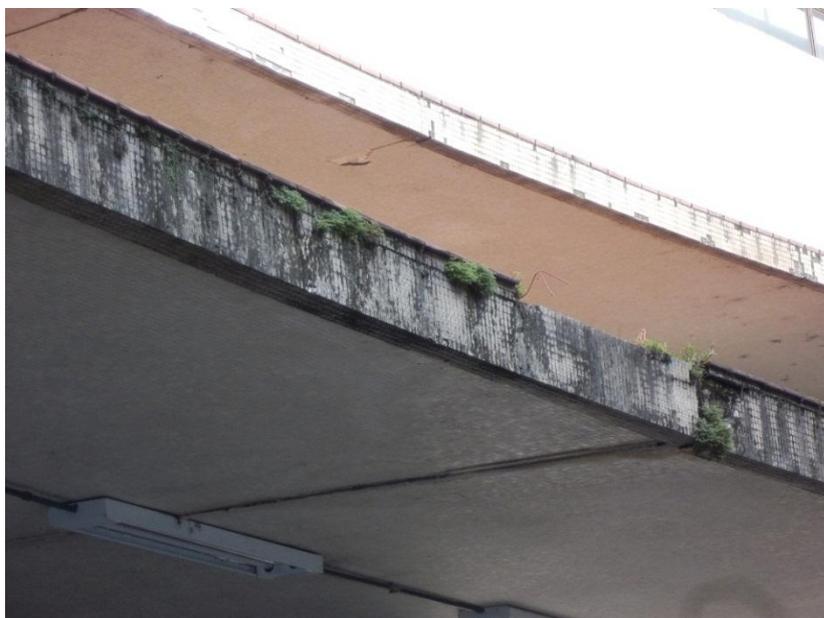
A presença de vegetação, mofo e bolor também é bastante evidente no “espelho” da marquise (figuras 95 e 96).

Figura 95 – Presença de vegetação no espelho da marquise

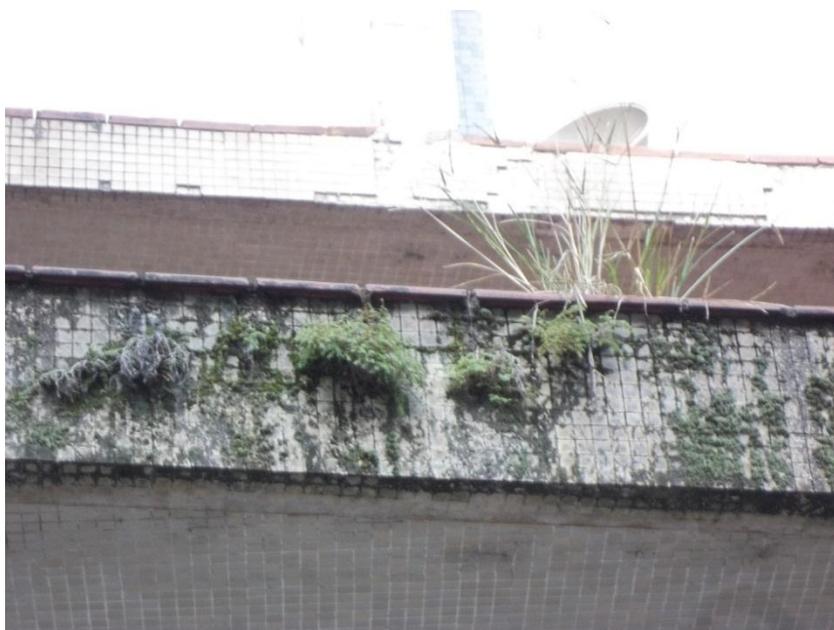
Figura 96 – Vegetação, mofo e bolor no espelho da marquise

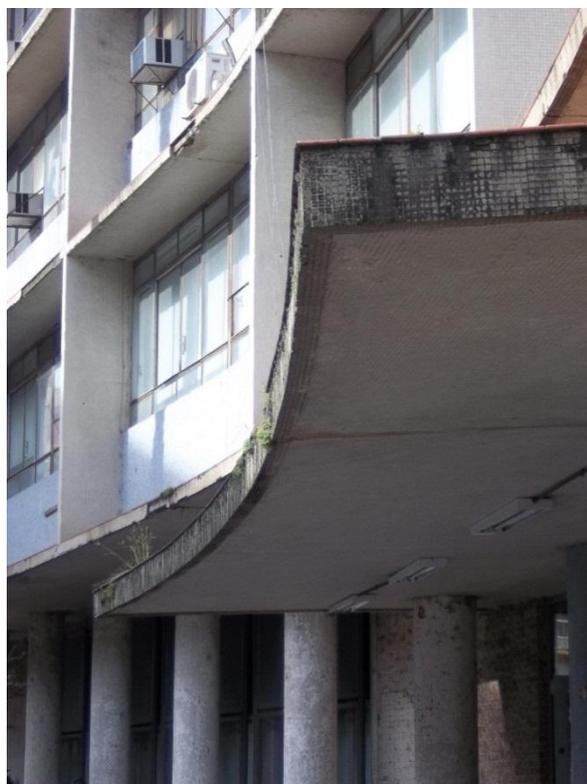
Há também manchas escuras ao redor da marquise, tanto nas laterais quanto em sua parte inferior, indicando que a umidade e as águas pluviais acabam por carrear a sujeira acumulada no lado de cima em direção aos bordos, como mostrado nas figuras 100 e 101. Tais manchas também estão associadas aos locais com maior suscetibilidade ao aparecimento de mofo por conta da umidade que escorre pelos bordos.

Figura 100 – Bordos escurecidos por umidade e mofo na marquise 1

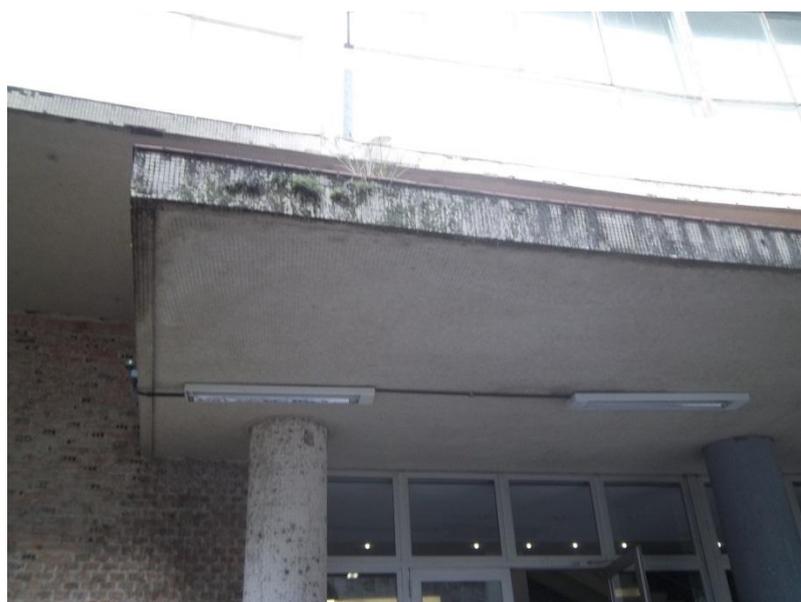
Figura 101 – Bordos escurecidos

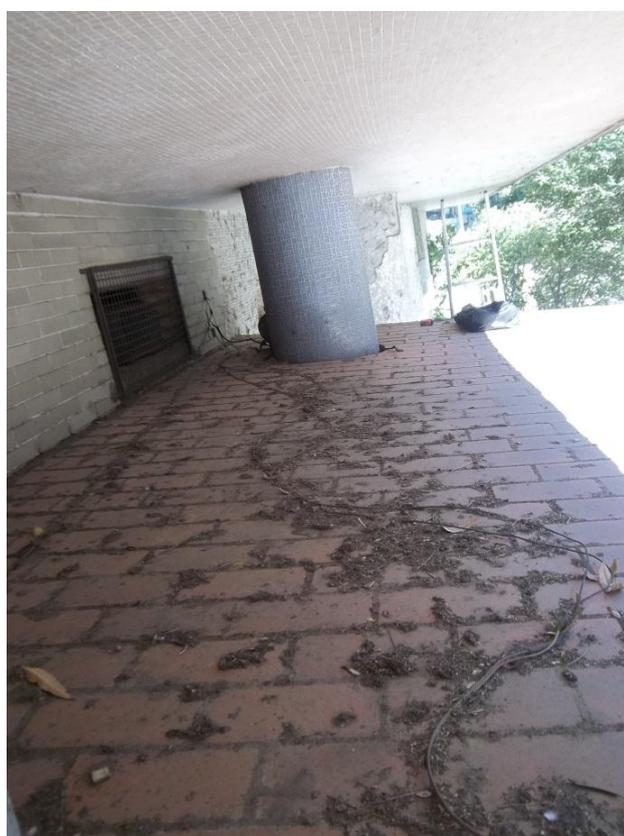
Além disso, percebeu-se que havia fiação elétrica depositada sobre a marquise, condição essa que favorece o acúmulo de poeira, detritos e outros elementos, já que as sujidades são impedidas de escorrerem e se acumulam principalmente ao redor das fiações. Não se obteve a informação se as fiações estão em funcionamento ou abandonadas por alguma razão. Nas figuras 103 e 104 podem ser vistos o acúmulo de resíduos e as fiações elétricas deixadas sobre a marquise.

Figura 103 – Fiação elétrica depositada e ocorrência de sujidades

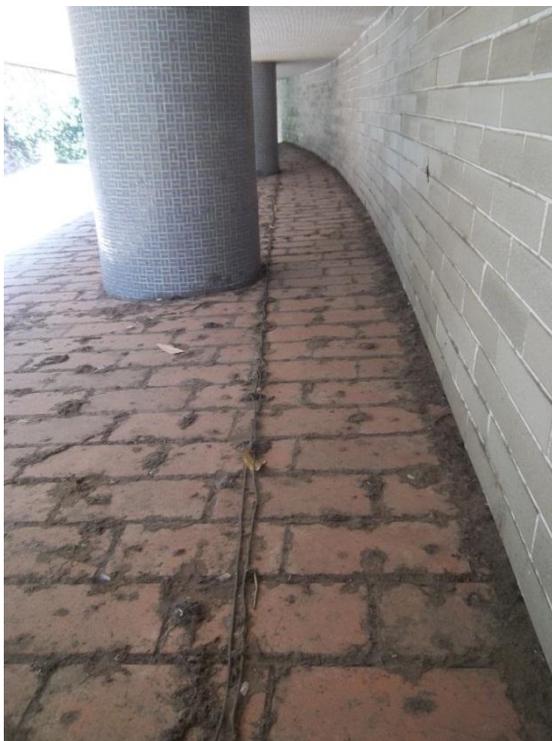
Figura 104 – Acúmulo de fiação elétrica e sujidades

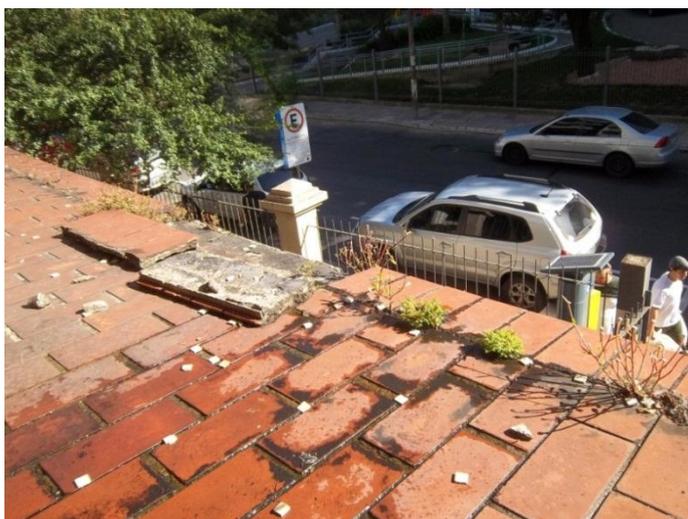
Próximo ao bordo há plaquetas cerâmicas soltas favorecendo diretamente a percolação de água na estrutura (figuras 105 e 106).

Figura 105 – Placas cerâmicas soltas

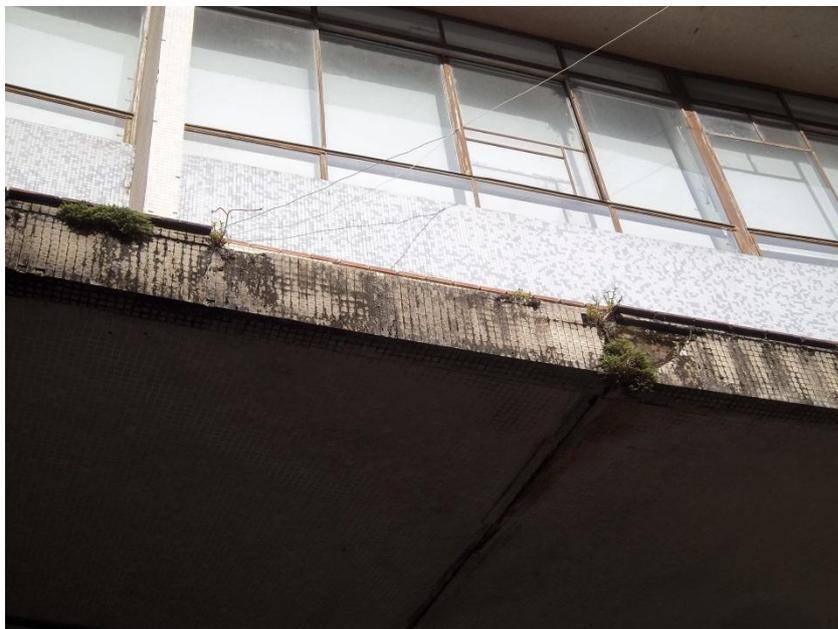
Figura 106 – Placas cerâmicas soltas (vista inferior) e presença de vegetação e manchas de umidade na dilatação

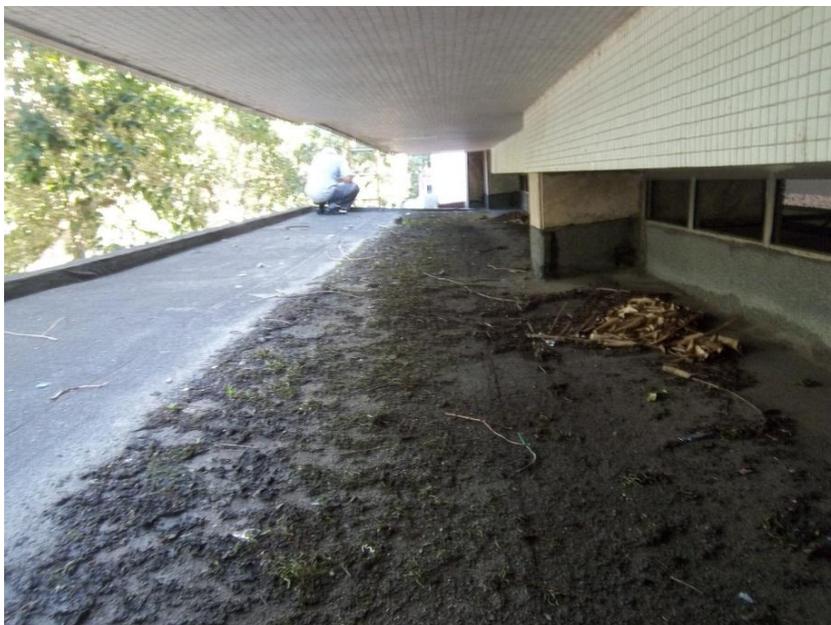
No primeiro dia de inspeção da marquise notou-se um grande acúmulo de sujeira, detritos, sementes, folhas secas entre outros tipos de sedimentos na sua parte superior. Esses materiais estavam localizados, em grande maioria, na região que permanece recoberta pela projeção do edifício. Isto se deve ao fato de a área descoberta ser constantemente lavada e a água conduzida para o engaste devido ao desnível da marquise. As figuras 116 a 121 ilustram a situação encontrada na primeira vistoria.

Figura 116 – Depósito de sedimentos na marquise 4 coincide com o alinhamento da fachada do edifício

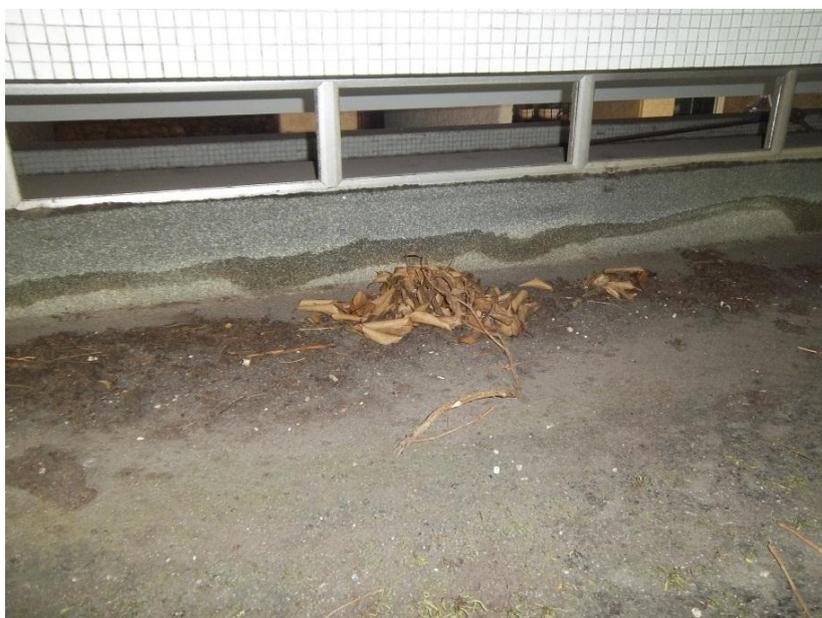
Figura 117 – Folhas secas depositadas próximo ao engaste

função da evaporação ou por lento escoamento pelos ralos. Presume-se que a área de deposição uniforme de sedimentos coincida com o nível que a água da chuva alcança devido ao caimento, haja vista a marca de umidade deixada junto ao engaste (figuras 117 e 119).
