**UNIVERSIDADE FEDERAL DO RIO GRANDE DO SUL  
ESCOLA DE ENGENHARIA  
COMISSÃO DE GRADUAÇÃO DO CURSO DE ENGENHARIA CIVIL**

**RELATÓRIO TÉCNICO: LAUDOS DE INSPEÇÃO DE  
MARQUISES DA REGIÃO CENTRAL DA CIDADE DE  
PORTO ALEGRE/RS**

Porto Alegre  
julho 2019

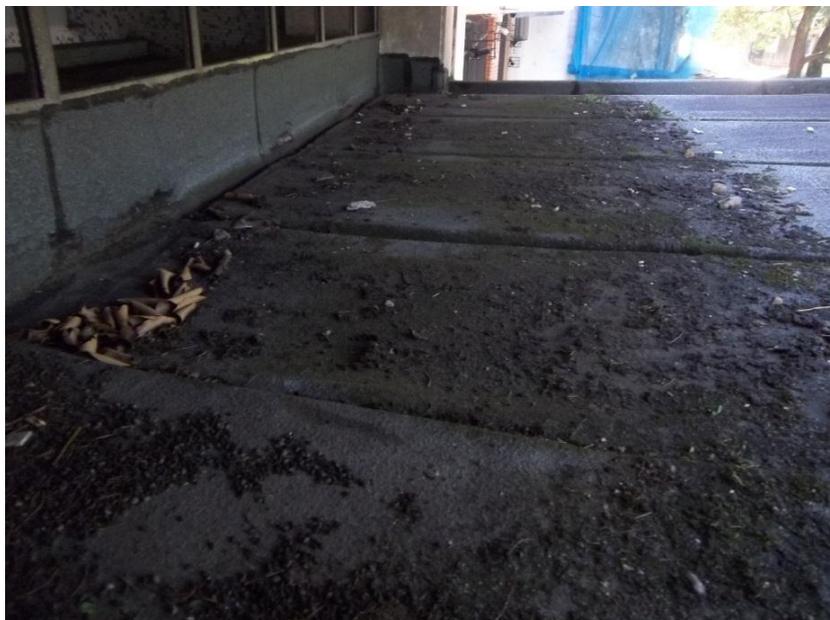
No primeiro dia de inspeção da marquise notou-se um grande acúmulo de sujeira, detritos, sementes, folhas secas entre outros tipos de sedimentos na sua parte superior. Esses materiais estavam localizados, em grande maioria, na região que permanece recoberta pela projeção do edifício. Isto se deve ao fato de a área descoberta ser constantemente lavada e a água conduzida para o engaste devido ao desnível da marquise. As figuras 116 a 121 ilustram a situação encontrada na primeira vistoria.

Figura 118 – Sujeira encontrada na região acima das partes vazadas da marquise

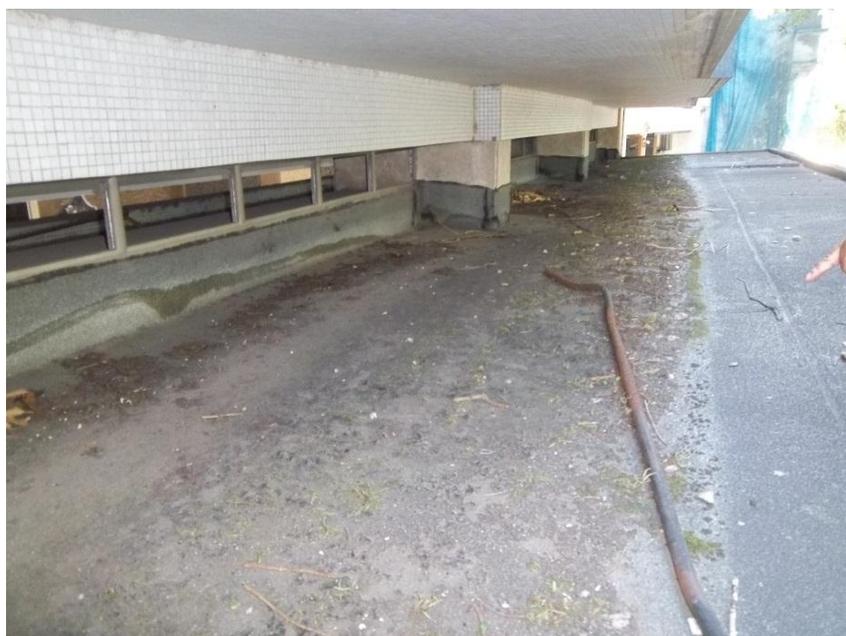
Figura 119 – Restos de material e sedimentos na marquise 4

função da evaporação ou por lento escoamento pelos ralos. Presume-se que a área de deposição uniforme de sedimentos coincida com o nível que a água da chuva alcança devido ao caimento, haja vista a marca de umidade deixada junto ao engaste (figuras 117 e 119).

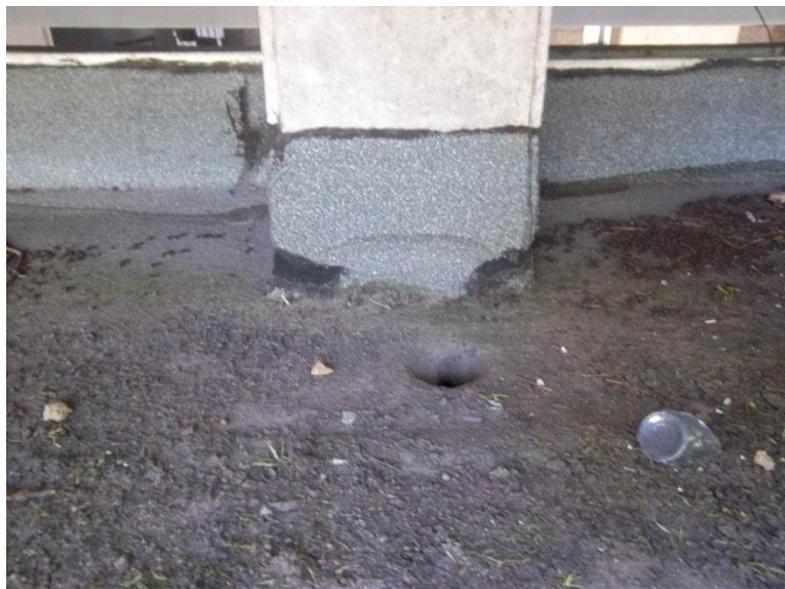
Figura 120 – Detalhe dos dutos de escoamento e acúmulo de sujidades

Tendo em vista que os sedimentos encontravam-se uniformemente dispostos na parte recoberta da marquise, pôde-se supor que em momentos de grande volume de chuva, os dutos não eram capazes de conduzir toda a água por estarem entupidos. Assim, ocorria uma sobrecarga momentânea na marquise pela existência de lâmina d'água que só se dissipava em

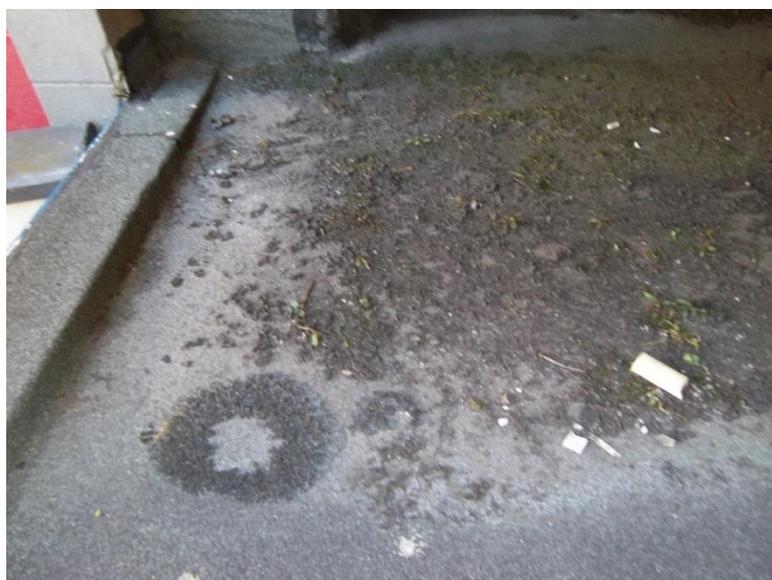
Figura 121 – Detalhe do acúmulo de folhas, sementes e outros detritos

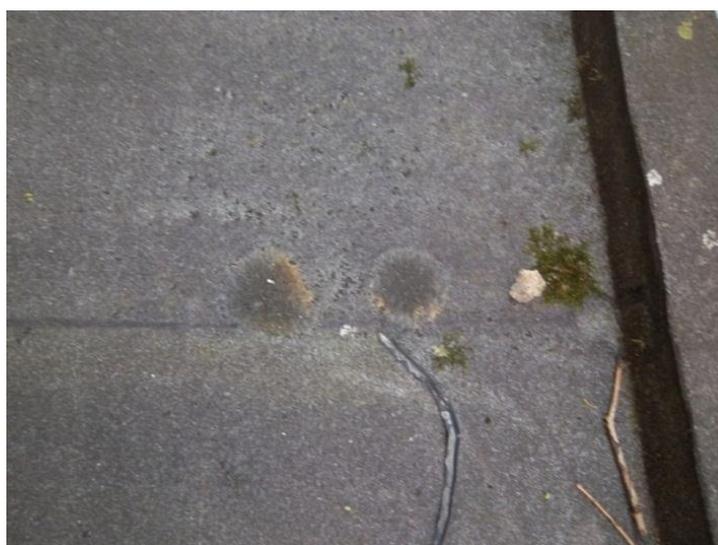
A presença de sedimentos na marquise favorece a retenção de umidade e, conseqüentemente, o aparecimento de mofo e bolor como pode ser notado em alguns pontos da estrutura (figura 122).

Figura 122 – Presença de musgo na marquise 4

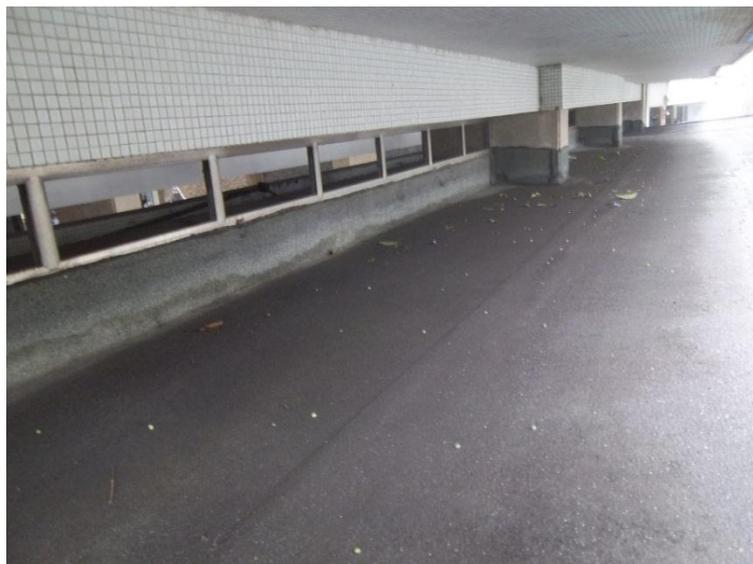
Figura 123 – Condição da parte superior da marquise 4 após limpeza

O próprio zelador do condomínio, assustado com a sujeira encontrada na primeira inspeção, afirmou que providenciaria a limpeza. Na segunda vistoria, foi constatada que a limpeza foi de fato realizada. As figuras 123 e 124 mostram a condição da marquise na segunda inspeção.

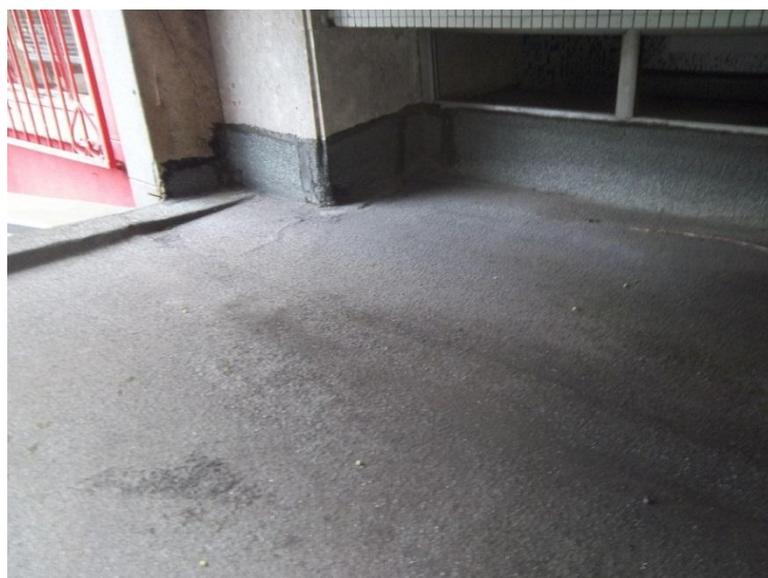
Figura 124 – Detalhe para a região do engaste após limpeza

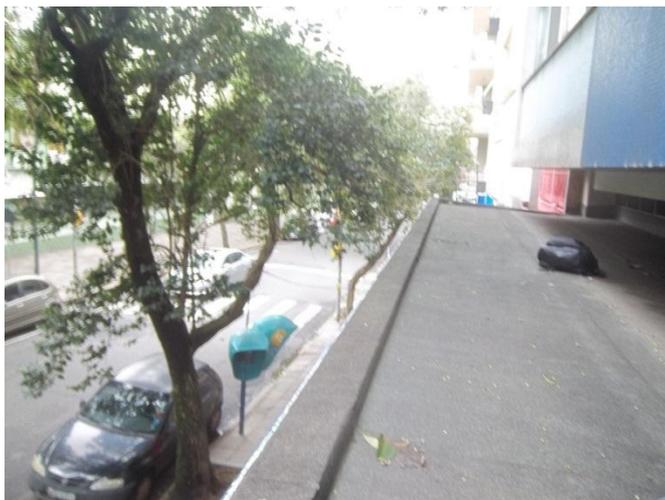
A constante deposição de sementes, folhas e outros detritos se deve, principalmente, em função da proximidade da marquise com as árvores da rua, como pode ser conferido nas figuras 125 e 126.

Figura 125 – Proximidade de árvores de grande porte na marquise

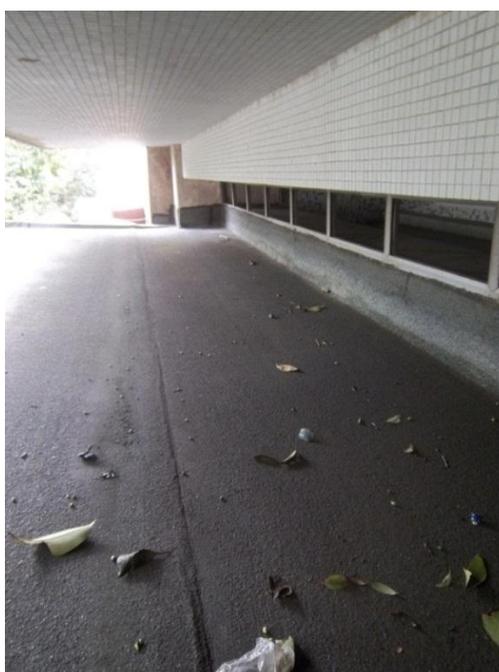
Figura 126 – Ocorrência de folhas, sementes e outras sujidades trazidas pelo vento ou provenientes de queda da fachada do edifício

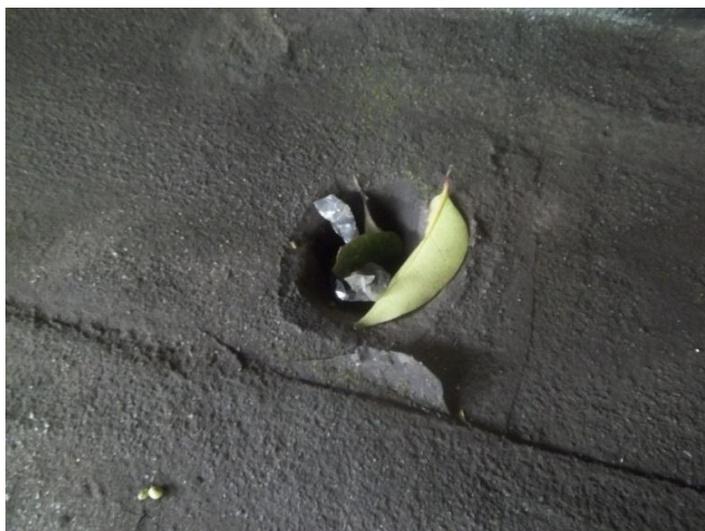
Apesar da limpeza, na segunda vistoria foi constatado o perigo de novo entupimento dos ralos da parte superior da marquise (figura 127).

Figura 127 – Deposição de detritos no duto de escoamento da água

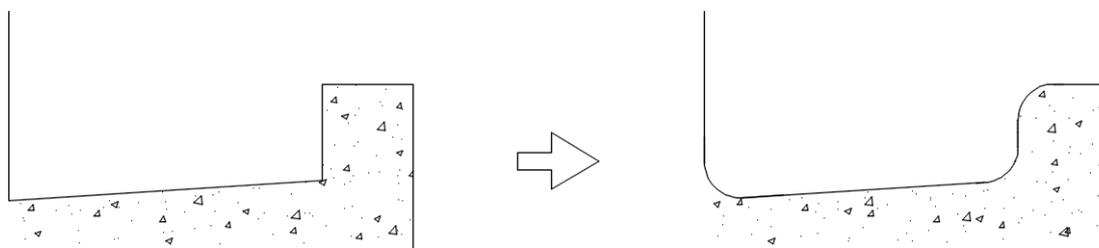
Figura 128 – Representação do arredondamento das arestas e cantos vivos

Orienta-se que na próxima execução do sistema impermeabilizante seja realizado o abaulamento das arestas e cantos vivos pra evitar que as mantas sejam rompidas nessa região, o que pode provocar entrada de umidade e infiltrações (figura 128). O uso de manta asfáltica na marquise se justifica principalmente pela configuração dos ressaltos de bordo, permitindo a execução do rodapé nesta região.
