**UM PROGRAMA DE GERÊNCIA DE PAVIMENTOS PARA O  
COMANDO DA AERONÁUTICA – ESTUDO DE CASO:  
BASES AÉREAS DA REGIÃO SUL**

Porto Alegre  
Dezembro 2010

Dissertação apresentada ao Programa de Pós-Graduação em Engenharia Civil da Universidade Federal do Rio Grande do Sul, como parte dos requisitos para obtenção do título de Mestre em Engenharia na modalidade Acadêmico.

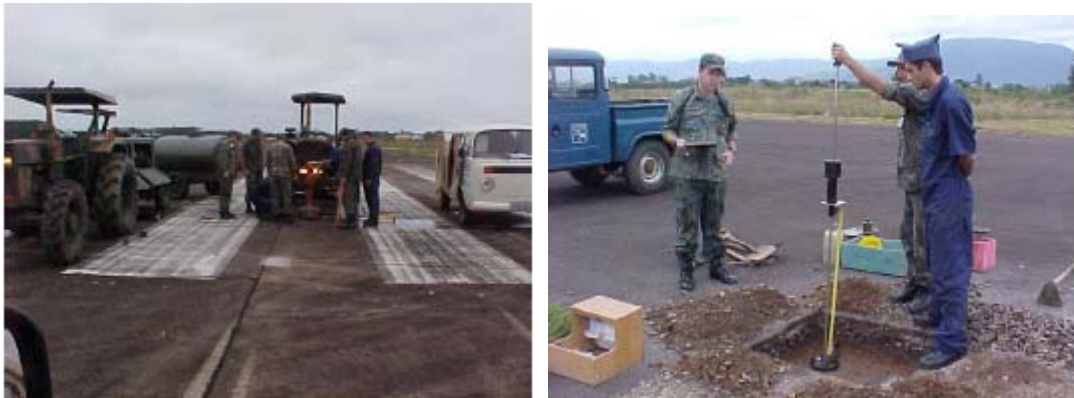
A situação crítica de alguns pavimentos da BASM já era conhecida há alguns anos, mesmo antes das avaliações da DIRENG, e por isso foram realizados estudos complementares, reunindo sondagens e ensaios para caracterização dos materiais (Figura 4.22), buscando-se conhecer as intervenções que haviam sido realizadas nos pavimentos.

Figura 4.22: BASM: (a) Extração de corpos-de-prova; (b) Ensaio DCP-ITA

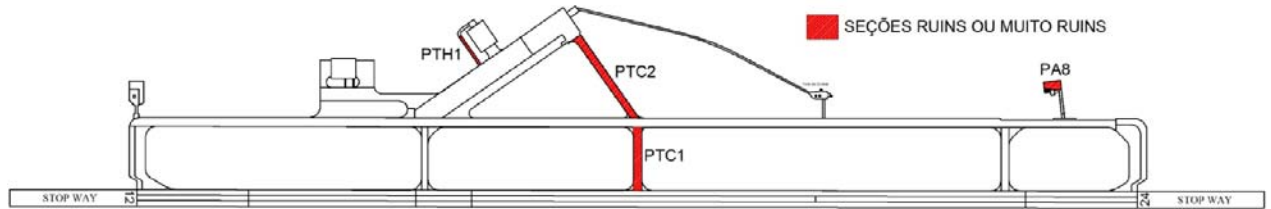
Para efeito de planejamento de obras e priorização das intervenções, indicou-se nas Figuras 4.41 à 4.43, as seções das bases que, após as intervenções, apresentaram os piores índices de condição de pavimento. No caso, muito ruim ou ruim para a BACO e a BASM e

bom para a BAFL. Estas seções deveriam ser identificadas como prioritárias para as próximas intervenções.

Figura 4.41: Seções da BACO com prioridade para as próximas intervenções

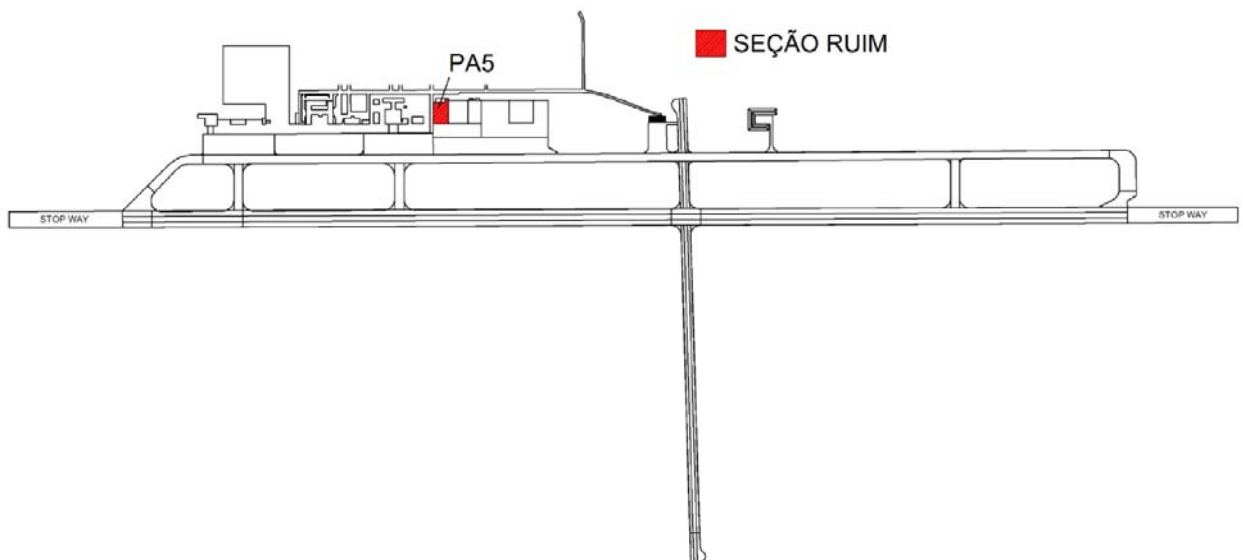
Figura 4.42: Seção da BASM com prioridade para a próxima intervenção

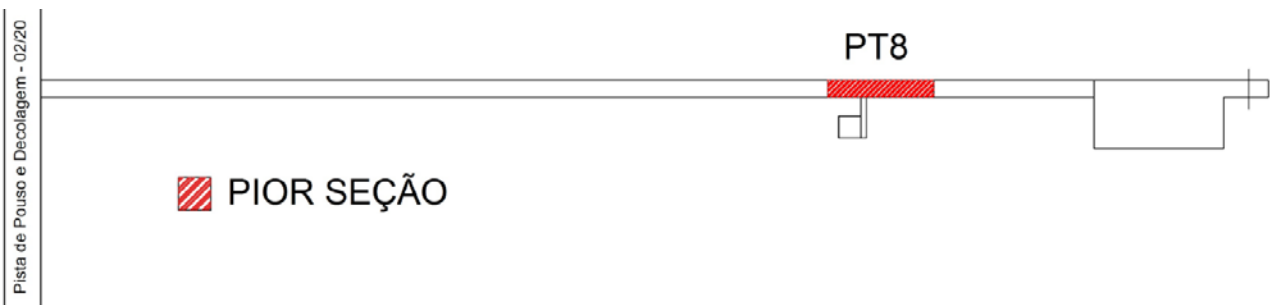
Figura 4.43: Seção da BAFL com prioridade para a próxima intervenção
