EFEITO DA MARCAÇÃO A LASER NA RESISTÊNCIA À CORROSÃO DO AÇO
INOXIDÁVEL DIN 1.4110

Dissertação apresentada ao Programa de Pós-Graduação em Engenharia de Minas, Metalúrgica e de Materiais – PPGE3M, como parte dos requisitos para obtenção do título de Mestre em Engenharia, Modalidade Acadêmica, Área de concentração – Ciência e Tecnologia dos Materiais.

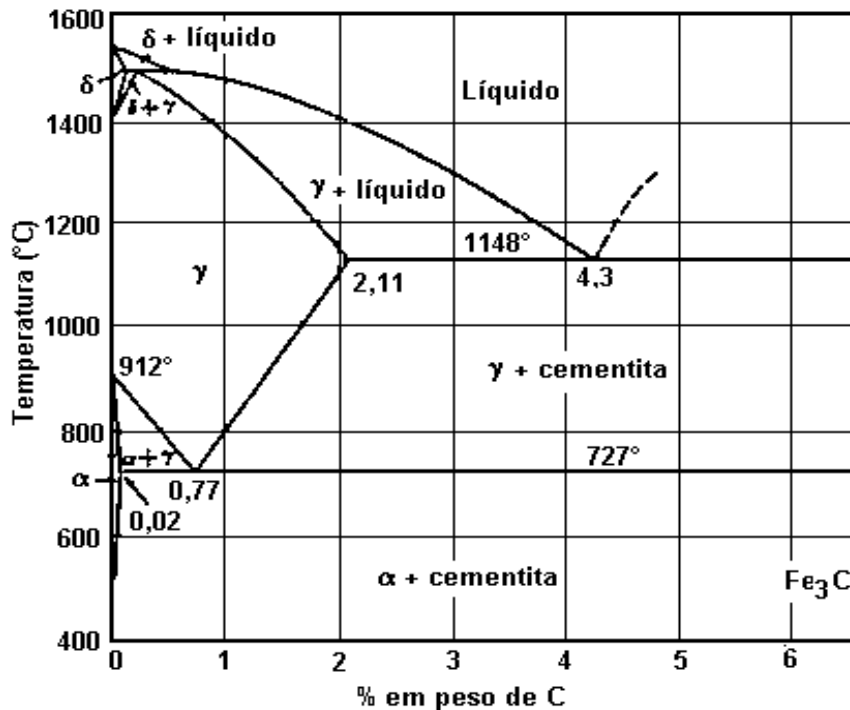
Figura 2 - Diagrama Fe-C. Fonte: Callister, 2002.

Para um melhor entendimento da transformação de fases e microestruturas de aços inoxidáveis é necessário o estudo do diagrama Fe-C, de acordo com a Figura 2.

Aços que não apresentam transformação eutetóide são as ligas apresentando teores de carbono variando entre traços até 0,021% C, em massa. Aços hipoeutetóides são denominadas as ligas apresentando teores de carbono variando entre 0,021 e 0,76% C, em massa. Aço eutetóide é denominada a liga que apresenta 0,76% C, em massa, ou seja, exatamente a composição química do ponto eutetóide. Aços hipereutetóides são denominadas as ligas apresentando teores de carbono variando entre 0,76% e 2,14% C, em massa;

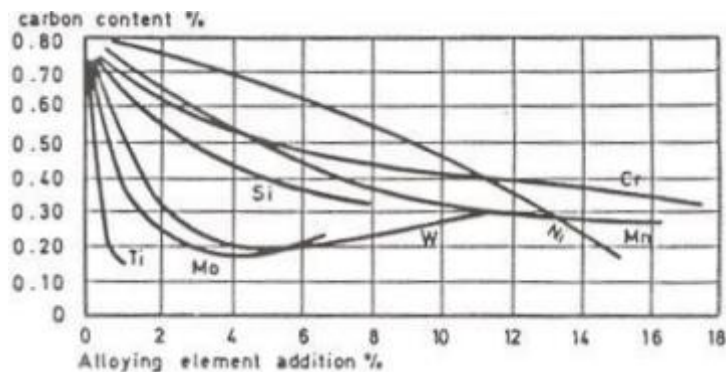
Figura 4 -Influência de elementos de liga no teor de carbono do ponto eutetóide. Fonte:Ollson; Landolt, 2003.

O efeito dos elementos, individualmente, nos aços de baixa liga, pode ser melhor visualizado nas Figuras 3 e 4, onde é mostrada a influência de determinados elementos de liga na temperatura e na composição do ponto eutetóide. De modo genérico, independente do tipo de elemento, pode-se afirmar que a presença de elementos de liga no aço desloca o ponto eutetóide para a esquerda, ou seja, para teores de carbono em massa menores de 0,76% C. Uma das vantagens da adição de elementos de liga nos aços é a possibilidade de obtenção de uma estrutura perlítica com teor de carbono inferior a 0,76% C, o que é altamente indicado quando se deseja realizar a conformação mecânica no material, aliando-se ao material uma elevada temperabilidade.

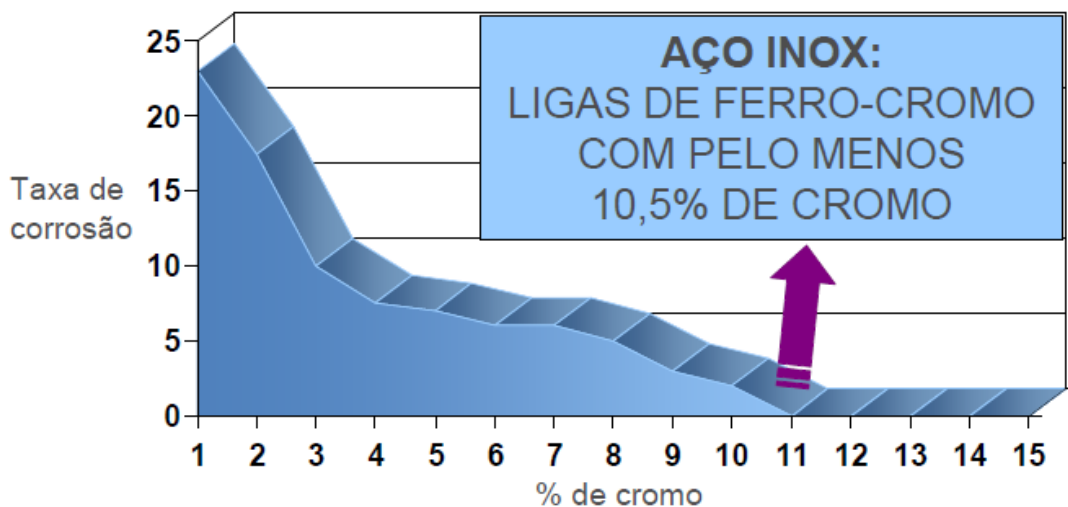
Figura 5 - Taxa de corrosão em função do % de cromo do aço. Fonte: Outokumpu Stainless, 2011.

Os aços inoxidáveis podem ser divididos em martensíticos ou endurecíveis, ferríticos ou não endurecíveis e austeníticos ou também não endurecíveis (Chiaverini, 1996). A relação entre a concentração de cromo e a taxa de corrosão está diretamente ligada e pode ser exemplificada pela imagem mostrada na Figura 5.

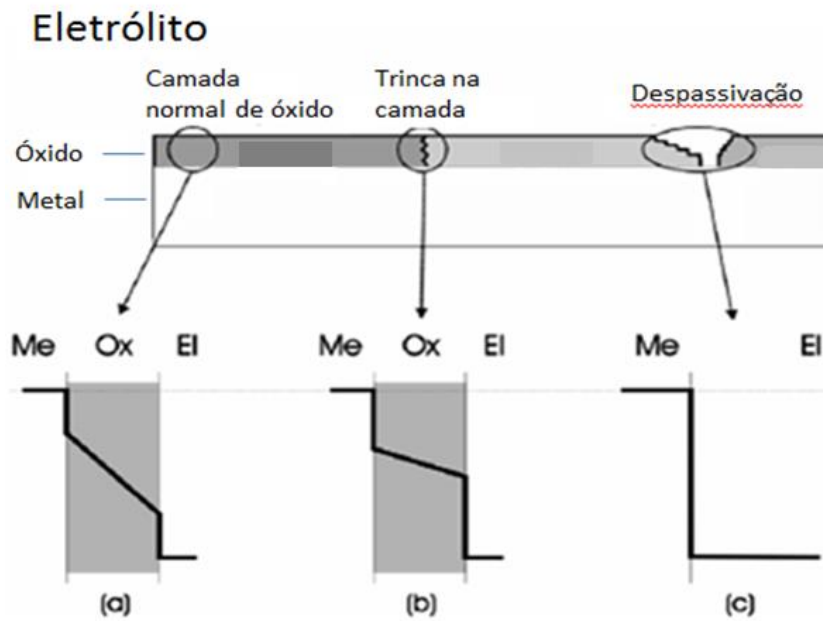
Figura 7 - Variação do efeito protetivo da camada passiva com grão cristalino em meio a um eletrólito para regiões sem rompimento da camada (a), com trincas (b) e regiões despassivadas (c). Fonte: Traduzido de Marcus, Maurice, Strehblow, 2008.

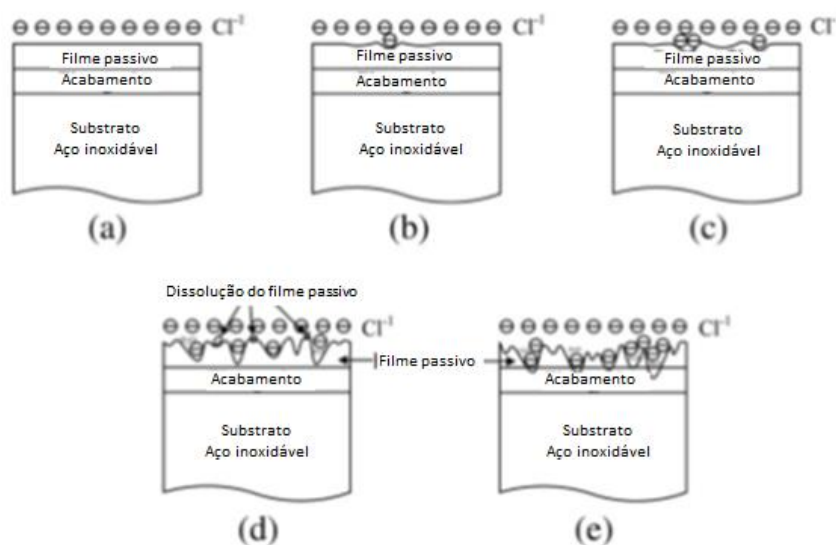
Figura 8 - Mecanismo de rompimento da camada passiva pela ação de íons cloreto. Fonte: Traduzido de Marcus, Maurice, Strehblow, 2008.

A presença de íons cloreto e íons sulfato no meio em que o metal está exposto pode acelerar os processos anódicos, e desta forma alterar a passividade do metal. A presença destes íons acarreta na diminuição da resistência à corrosão devido à incorporação do cloro e sulfato na camada de óxido, tornando-a mais propensa à corrosão, devido ao enfraquecimento das ligações de óxidos (Ben Salah, 2015). Na Figura 8, exemplifica-se o mecanismo de rompimento da camada passiva por ação de íons cloretos.

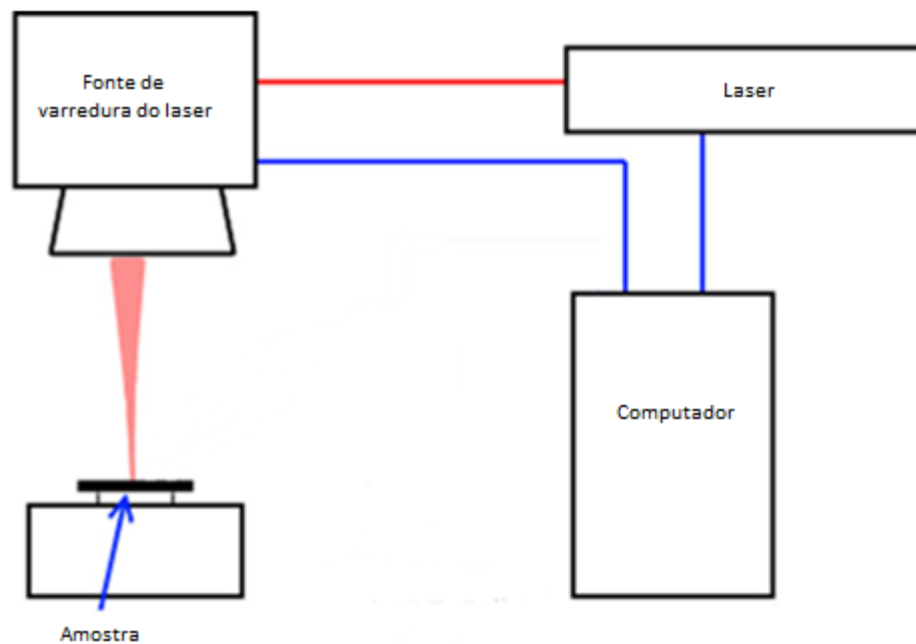
Figura 10 - Esquema do sistema de marcação a laser do tipo fibra. Fonte: Traduzido de Manninen, et. al., 2015.

A gravação a laser é um processo de marcação em que parte do material é removido da peça de trabalho por um feixe de laser focado com certa intensidade e alta potência. Assim, ocorre a remoção de material, vaporização de líquidos, expulsão de material por pressão de vapor e formação de óxidos, como mostrado na Figura 10, que exemplifica de forma esquemática como ocorre a marcação a laser.

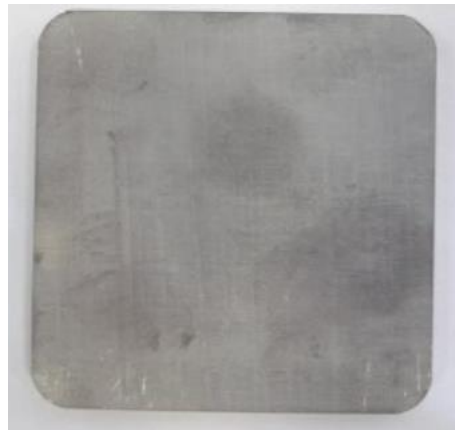
Figura 12 - Corpo de prova do aço DIN 1.4110 utilizado para análise de composição química.

Foi realizada análise química do aço DIN 1.4110 com o auxílio de espectrômetro de emissão óptica modelo SpectromaX da marca Spectro, com o objetivo de quantificar o percentual de cada elemento de liga presente no material. Utilizou-se para esta avaliação, um corpo de prova do aço nas dimensões de 500 mm x 600 mm x 2,5 mm, conforme evidenciado na Figura 15. Após foi realizada usinagem do corpo de prova para remoção de óxidos ou camadas decarbonetadas oriundas do tratamento térmico e irregularidades da superfície, com o objetivo de deixar a amostra totalmente plana. Foram efetuadas 3 queimas e a média obtida foi considerada como resultado do teste. Para calibração do equipamento utilizou-se um padrão de referência de aço inox martensítico, produzido e certificado de acordo com as exigências da ISO Guide 34-2009 e ISO GUM.

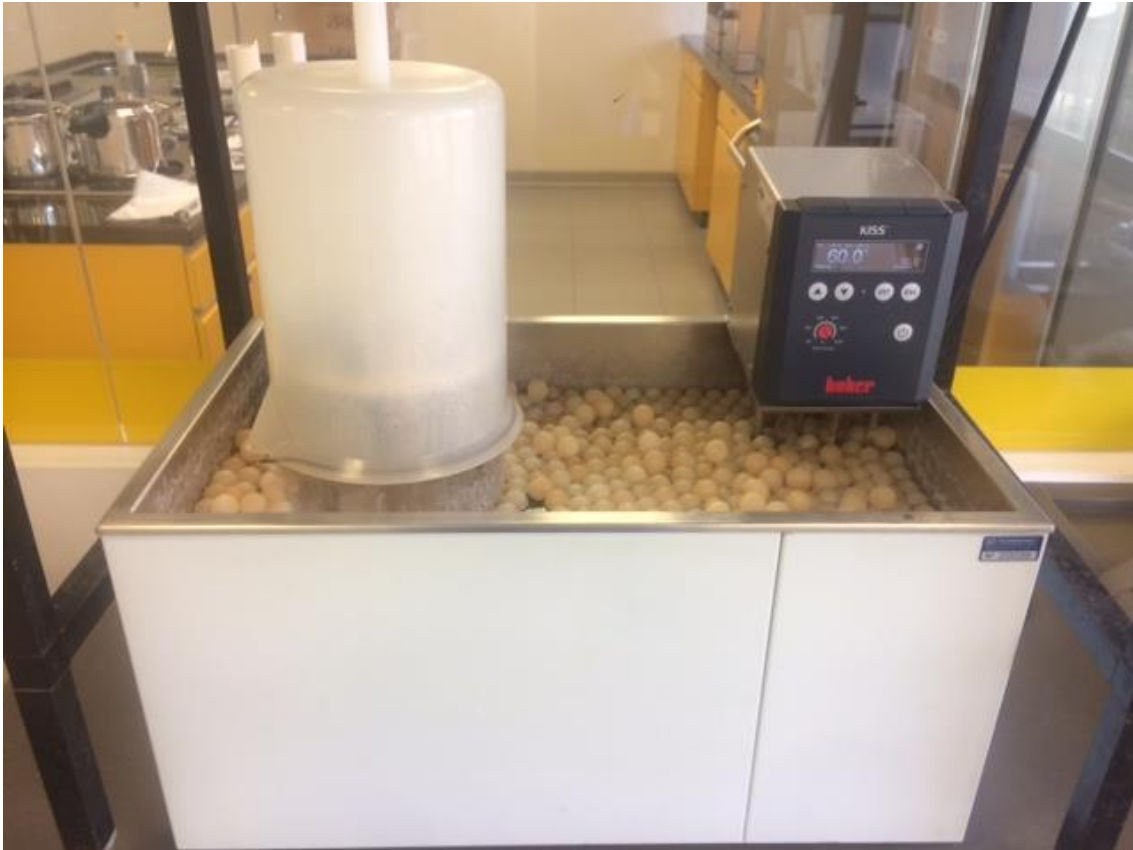
Figura 13 - Dispositivo para teste de imersão conforme a ISO 8442-2.

Este teste foi executado conforme as orientações da norma ISO 8442-2:1998 – *Materials and articles in contact with foodstuffs – Cutlery and table holloware*. Para execução do teste as amostras foram inicialmente lavadas com água quente e detergente neutro. Após, foram secas e lavadas com acetona para remoção de resíduos de gordura da superfície do aço. Em seguida, as amostras foram submersas em solução a 1 % de cloreto de sódio à temperatura de 60°C +/- 2°C. As amostras foram acopladas em um dispositivo plástico e submersas na solução salina durante 6 horas a uma taxa de duas a três imersões por minuto, como podemos

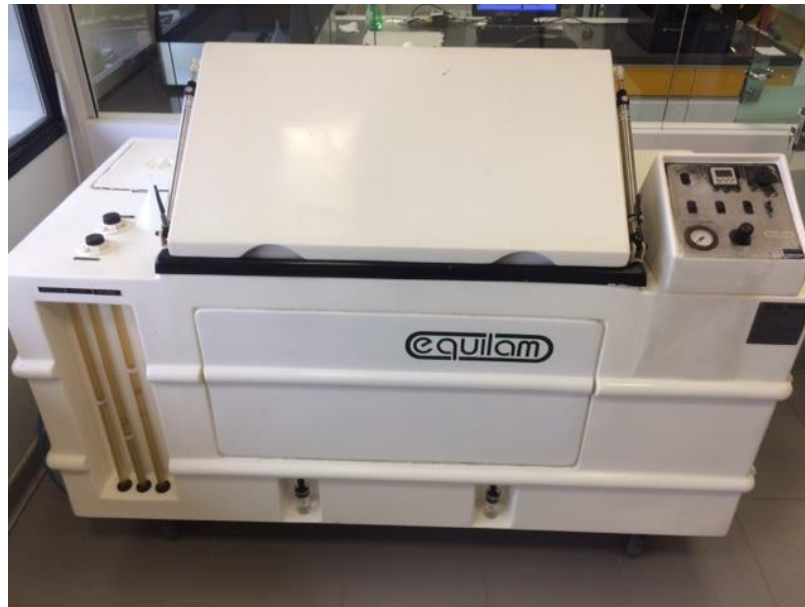
Figura 14 - Câmara para ensaio de névoa salina.

O ensaio de corrosão por exposição de névoa salina foi realizado seguindo como referência a norma NBR 8094. Para a execução deste ensaio foi necessária a utilização de uma câmara com capacidade de $0,4 \text{ m}^3$, onde as amostras foram expostas à névoa salina e mantidas durante todo o período do teste. A solução salina é constituída por aproximadamente 5 % de cloreto de sódio (NaCl). O pH da solução foi ajustado utilizando solução de ácido sulfúrico 0,1 M para que ele ficasse dentro da faixa de 6,5 a 7,2. O ar comprimido utilizado no sistema foi mantido a uma pressão constante de $1,2 \text{ kgf/cm}^2$. A temperatura do sistema foi mantida a $35^\circ\text{C} \pm 2^\circ\text{C}$. Antes do teste os corpos de prova foram lavados com água e detergente neutro e imediatamente após o ensaio os corpos de prova foram retirados da câmara, lavados e

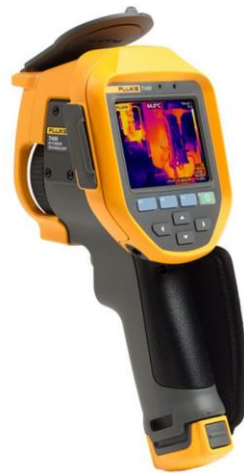
Figura 15 - Termovisor utilizado para medição da temperatura durante a marcação.

Foi utilizada a técnica por termografia de infravermelho para a detecção da temperatura superficial a que o aço DIN 1.4110 é submetido durante a marcação laser. O método de avaliação utilizou uma câmara termográfica da marca FLUKE modelo TI 450, conforme mostrado na Figura 18. A aquisição da imagem foi realizada pelo equipamento termovisor e a análise de dados e geração das imagens foram realizadas com o auxílio do software SmartView 3.11.

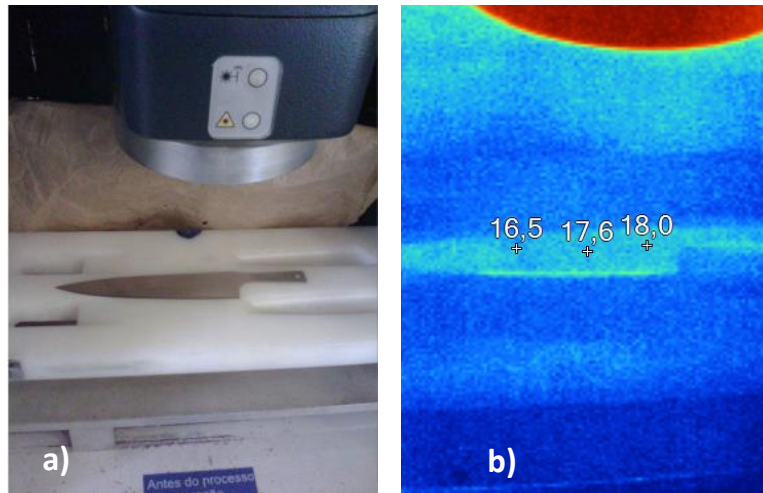
Figura 18 - Ilustração do sistema de marcação a) laser e material antes de ser marcado b) medição de temperatura da lâmina antes de marcar.

Primeiramente, conforme indicado na Figura 21, realizou-se a imagem da superfície do material sem a incidência do feixe do laser com o objetivo de avaliar a temperatura inicial do aço. Para as medições utilizou-se a emissividade de 0,18 a qual é indicada em casos de medição para aço inoxidável polido. A temperatura média na superfície do aço antes da marcação foi de aproximadamente 17 °C.

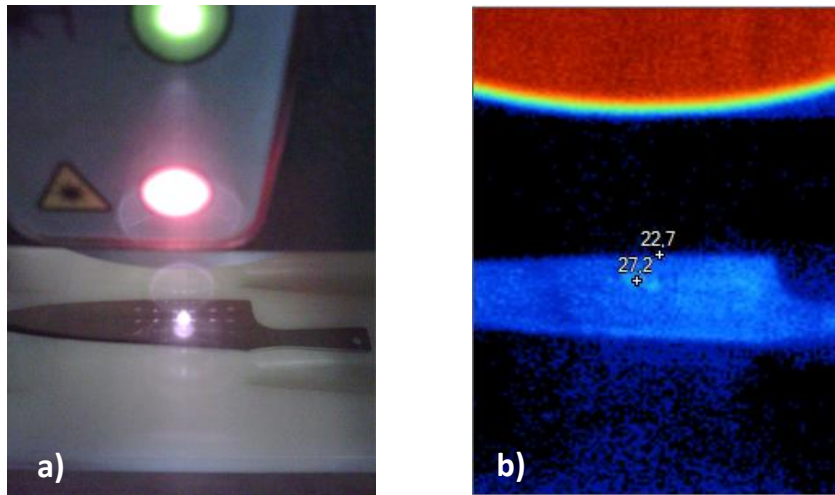
Como utilizou-se a lâmina de aço inox com o acabamento polido, realizou-se o jateamento da lâmina na tentativa de eliminar fontes de erro provenientes devido ao aspecto de alto polimento da lâmina. No entanto, a temperatura medida na superfície do aço foi de

aproximadamente 27 °C, muito próxima das medições realizadas anteriormente, como mostrado na Figura 24. Nesta situação foi utilizada a emissividade de 0,7, a qual é indicada para aço inoxidável com acabamento jateado.

Figura 21 - Ilustração do sistema de marcação a seco com material jateado a) laser e material jateado sendo marcado b) temperatura durante a marcação do material jateado.

Os resultados encontrados nestas avaliações indicam que a medição da temperatura pelo método termográfico não é sensível e representativa para a realização da medição de temperatura.

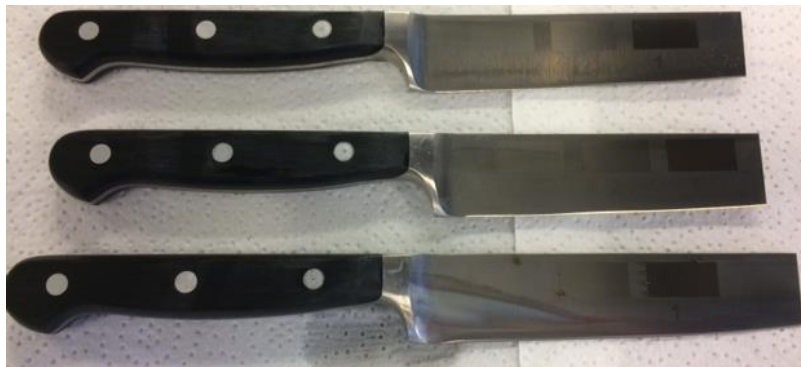
Há poucas informações na norma ISO 8442-2 relacionadas à condição da amostra para teste. A norma deixa com dupla interpretação se o produto em questão deve ser testado montado ou se deve ser ensaiado somente com a parte da lâmina. Em função desta situação, foi realizado um ensaio com o cabo do produto montado para a situação mais crítica e agressiva ao material, ou seja, a marcação a seco. As peças após o teste são mostradas nas Figuras 35 e 36.

Figura 32 - Amostras em aço inox DIN 1.4110 após ensaio de corrosão por imersão com o produto montado – face A.

Este ensaio permitiu verificar que, dependendo de como o material ou produto é testado, é possível obter resultados aleatórios em relação à resistência à corrosão e o resultado irá depender do projeto construtivo do produto.

No caso das lâminas avaliadas no estudo em questão, são utilizados rebites de alumínio para a fixação dos cabos. Esta forma construtiva permite a formação de um par galvânico em função do contato direto dos rebites com o eletrólito da solução e a lâmina. Para esta situação, o rebite de alumínio atua como um ânodo de sacrifício, permitindo que a corrosão ocorra no rebite e não ocorra nas regiões de marcação, dando um falso negativo.

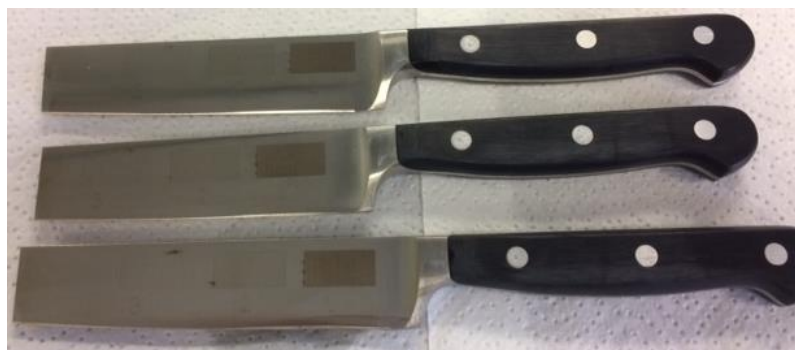
Figura 33 - Amostras em aço inox DIN 1.4110 após ensaio de corrosão por imersão com o produto montado – face B.

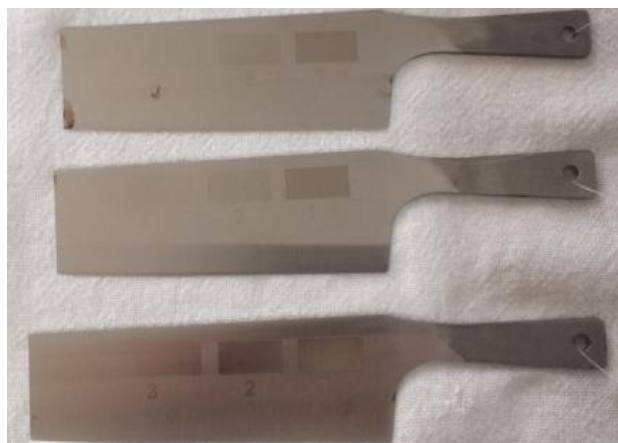
Apesar do ensaio de névoa salina não ser específico para utensílios de cutelaria, foram submetidas algumas peças ao ensaio de névoa salina para avaliar a influência do par galvânico, conforme verificado nos ensaios de corrosão de imersão. O teste foi submetido pelo período de 24 horas.

Figura 34 - Amostras sem montar de aço inox DIN 1.4110 após ensaio de corrosão por névoa salina com marcação a seco.

Como verifica-se nas Figuras 37 e 38, não foi evidenciado processo corrosivo significativo em nenhuma das situações testadas. Esta situação indica também que a ISO 8442-2 é a técnica mais adequada para a avaliação deste tipo de produto e material.

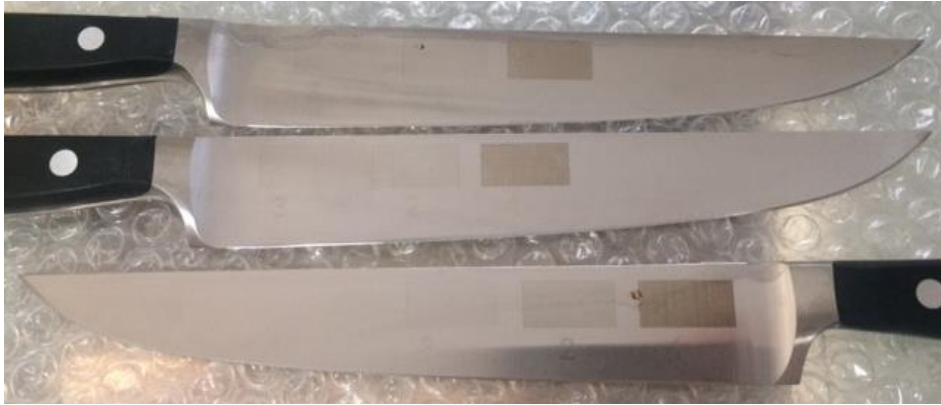
Figura 35 - Amostras montadas do aço inox DIN 1.4110 após ensaio de corrosão por névoa salina com marcação a seco.

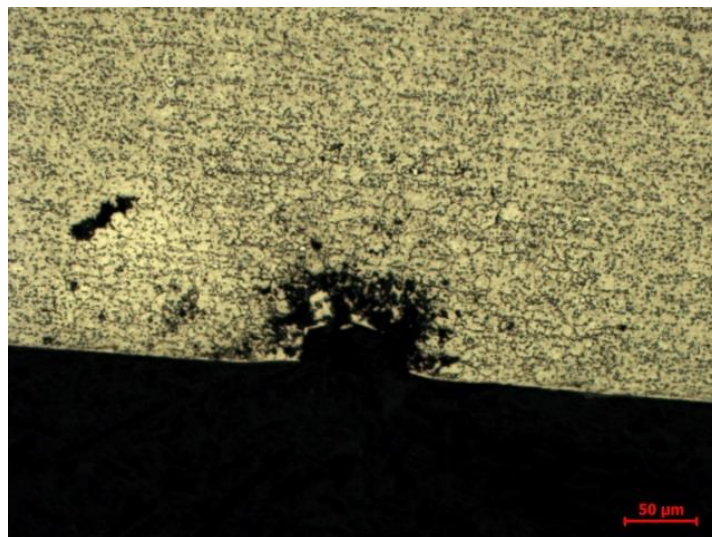
Para o material submetido ao ensaio de corrosão por imersão, foi realizado o corte da seção transversal do aço sobre a região onde houve o processo corrosivo. Após, foi realizado preparo metalográfico do corpo de prova, ataque químico para revelação da microestrutura do aço e avaliação em microscópio óptico. Nesta avaliação foi possível constatar que houve processo corrosivo por pite com considerável perda de material e evidências de processo corrosivo intergranular com precipitação de carbonetos em contorno de grão, como pode ser observado nas imagens das Figuras 39, 40 e 41.

Figura 36 – Metalografia da seção transversal do aço inox DIN 1.4110 marcado a laser com espaçamento de 0,02 mm após ensaio de corrosão por imersão indicando a presença de corrosão intergranular.

Esta situação indica que houve sensitização na microestrutura do material, ou seja, houve precipitação de carbonetos nos contornos de grão, deixando uma região pobre em cromo no entorno. Esta região é preferencialmente anódica em relação ao interior dos grãos gerando um processo corrosivo intergranular.
