UNIVERSIDADE FEDERAL DO RIO GRANDE DO SUL
ESCOLA DE ENGENHARIA
DEPARTAMENTO DE ENGENHARIA CIVIL

**AVALIAÇÃO EXPERIMENTAL DE REVESTIMENTOS DE PROTEÇÃO AO FOGO
PARA REFORÇOS ESTRUTURAIS COM FIBRAS DE CARBONO**

Trabalho de Conclusão de Curso apresentado à Comissão de Graduação do curso de Engenharia Civil da Escola de Engenharia da Universidade Federal do Rio Grande do Sul, como parte dos requisitos para a obtenção do título de Engenheiro Civil.

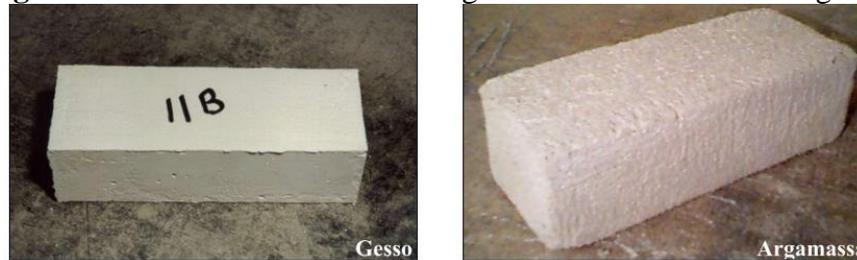
Figura 1: modelos revestidos com argamassa de revestimento e gesso

análise de proteção passiva aplicada em corpos de prova prismáticos de concreto simples, com 40 x 40 x 160 mm reforçados com tecido fibra de carbono colado com epóxi na face inferior. A Figura 1 apresenta a aparência final dos modelos após terem sido revestidos.

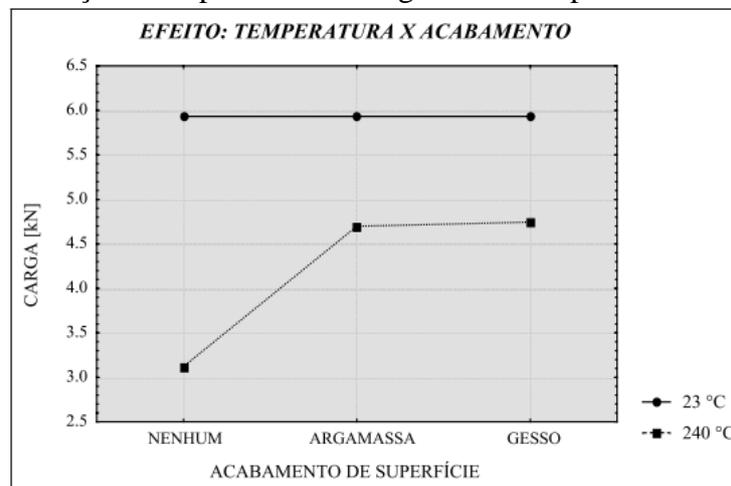
Figura 2: variação da capacidade de carga com a temperatura e revestimento

Em relação à proteção passiva, tanto a aplicação de argamassa de revestimento quanto de gesso foi importante como forma de retardar a degradação do composto com a ação da temperatura, porém insuficientes para garantir a segurança estrutural. A Figura 2 mostra os resultados obtidos a temperaturas de 23 °C e 240 °C, demonstrando desempenho semelhante entre as duas formas de revestimento.

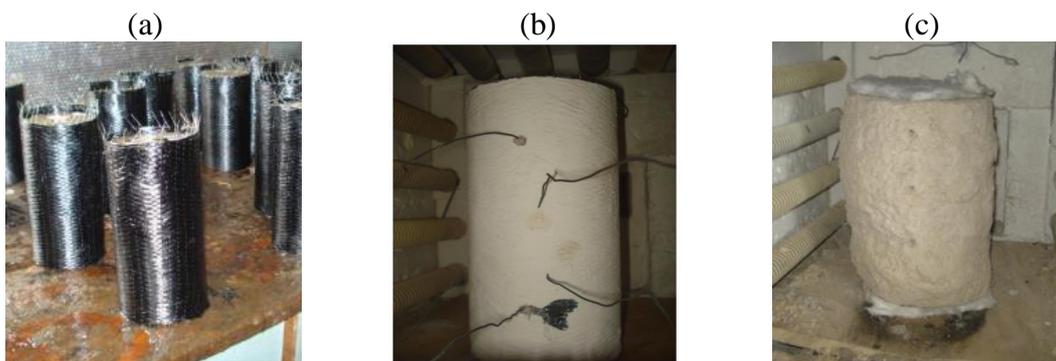
Figura 3: (a) Reforço com PRFC (b) Revestimento com tinta intumescente (c) Revestimento com argamassa projetada

De forma análoga ao experimento de Lima, Silva Filho e Campagnolo (2002), Oliveira (2012) estudou corpos de prova cilíndricos de concreto reforçados com compósitos de fibras de carbono, expostos a temperaturas de 500°C a 1050 °C e revestidos com tinta intumescente e argamassa projetada (Figura 3).

Oliveira (2012) verificou que a pintura intumescente não garantiu proteção ao sistema de reforço, pois quando a tinta intumescente inicia o processo de proteção do elemento por meio de expansão volumétrica o tecido de fibra de carbono já se desprende do concreto, anulando sua função estrutural. Em relação aos corpos de prova revestidos com argamassa projetada, o sistema de reforço manteve-se intacto e completamente aderido ao substrato nos ensaios expostos a temperatura de 500 °C; para os ensaios a 700 °C parte da resina ficou em um estado gelatinoso, podendo voltar a aderir ao concreto e possivelmente exercer sua função como reforço, mesmo que parcialmente. Durante os ensaios a 1050 °C ocorreu o *spalling* do concreto, tendo sua ocorrência referida à possibilidade do compósito e argamassa de proteção terem impedido a saída de vapor da água do corpo de prova, contribuindo para o aumento de pressão nos poros do concreto (OLIVEIRA, 2012), sugerindo que o sistema pode se tornar explosivo durante um incêndio.

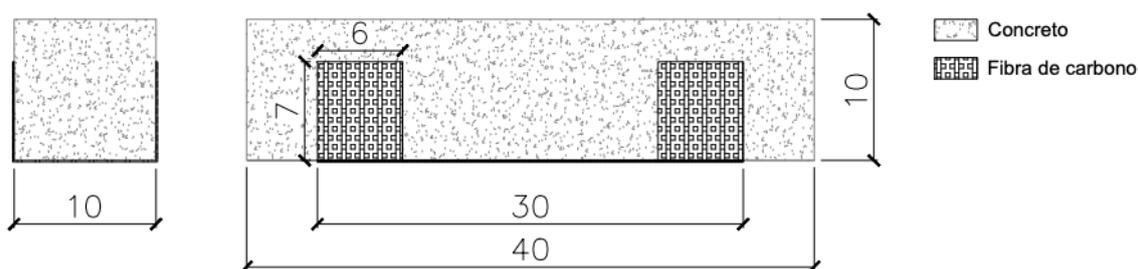
Figura 4: Dimensões e detalhamento do corpo de prova e reforço

Os experimentos foram realizados em doze corpos de prova prismáticos de concreto simples com 10 x 10 x 40 cm não armados. O sistema de reforço com fibra de carbono foi executado na extensão da face inferior dos corpos de prova, com uma camada de 30 x 10 cm. Próximo aos apoios (zona de concentração de tensões de cisalhamento) foram dispostas faixas de fibra com 2/3 da altura da seção transversal, 6 cm de largura e 24 cm de comprimento no sentido longitudinal da viga, a fim de permitir uma melhor ancoragem e adequada transmissão dos esforços. O detalhamento dos corpos de prova e dimensões do reforço são apresentados na Figura 4.

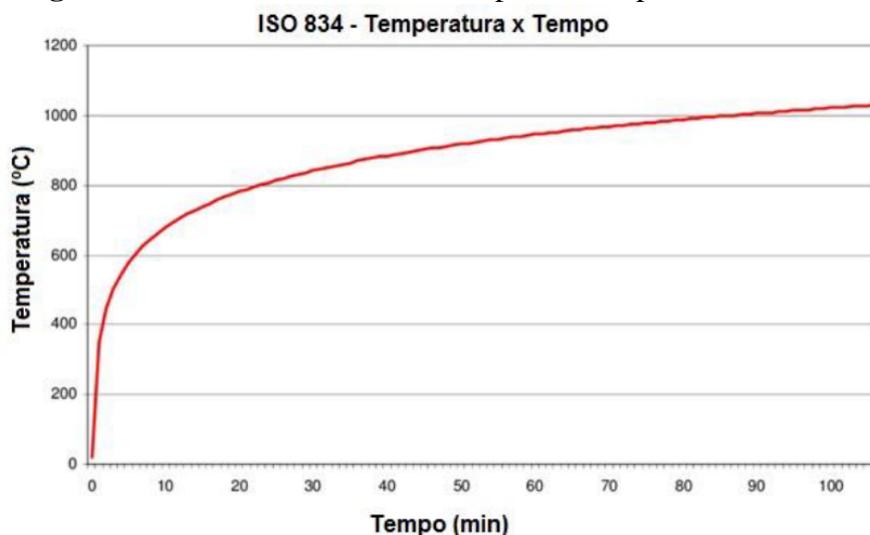
Figura 5: curva modelo de incêndio padrão adaptada da ISO 834

Atualmente, a única forma de estimar o comportamento dos elementos de proteção passiva durante exposição ao fogo é através de modelos numéricos-computacionais (OLIVEIRA, 2012), portanto, não havendo parâmetros para definir a espessura dos materiais de revestimento. Com o intuito de diminuir as variáveis de pesquisa e por tratar-se de uma etapa exploratória, foram utilizadas as espessuras fornecidas pelos fabricantes. Segundo Costa e Silva (2006), a modelagem de um incêndio é feita por meio de curvas temperatura-tempo, as quais associam o crescimento da temperatura em função do tempo de duração do incêndio, estimando a temperatura máxima dos gases no ambiente em chamas. Por ocorrer alterações na curva temperatura-tempo em cada caso estudado, adotou-se uma curva padrão como modelo para análise experimental de estruturas e

materiais de proteção térmica. A curva padronizada mais recomendada e difundida internacionalmente é a da ISO 834 (1999).

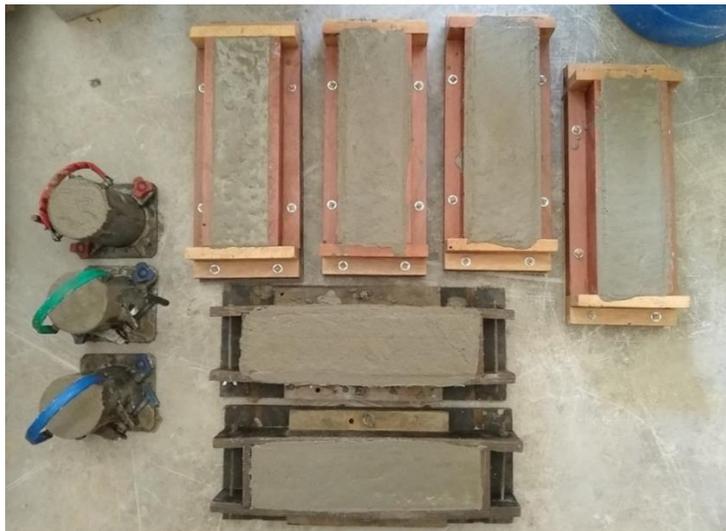
Figura 6: Moldagem dos corpos de prova da primeira concretagem

Finalizada a moldagem (Figura 6) e posterior desforma dos elementos iniciou-se o processo de cura do concreto em câmara úmida, com temperatura de 23 ± 2 °C e umidade relativa superior à 95%. As etapas de cura e moldagem dos corpos de prova foi realizada conforme a NBR 5738 - "Concreto - Procedimento para moldagem e cura de corpos de prova" (ABNT, 2016).

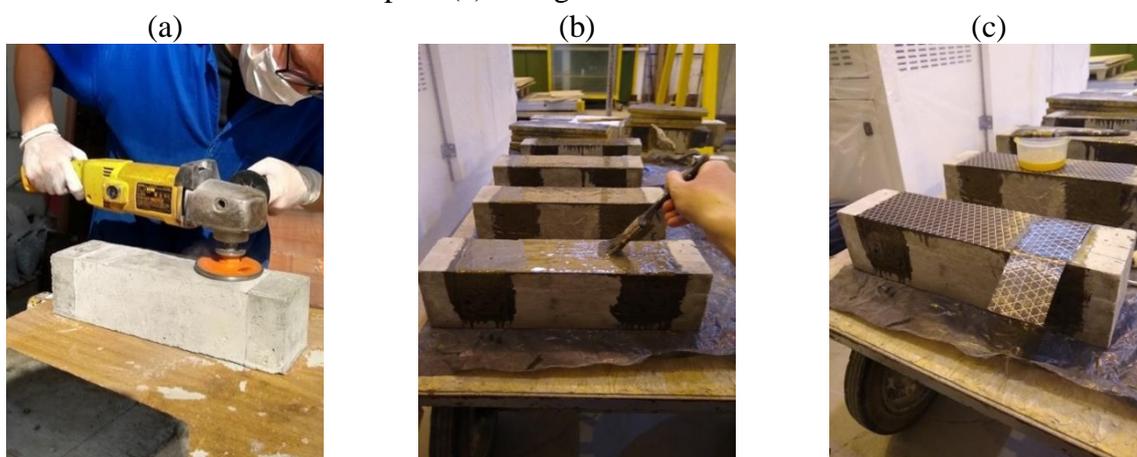
Figura 7: Passos da aplicação do reforço (a) Preparação da superfície (b) Aplicação da resina epóxi (c) Colagem da fibra de carbono

A aplicação do reforço seguiu os procedimentos mencionados no ACI 440.2R-17 Committee (2017). O preparo da superfície consistiu na remoção da nata de cimento da área a ser reforçada com o auxílio de uma lixadeira com disco diamantado, assim como o arredondamento das laterais que abrangem a fibra de carbono, com o objetivo de remover partículas frágeis e não aderidas que prejudicassem a aderência do tecido de fibra de carbono na superfície. Após, efetuou-se o procedimento de limpeza a seco da superfície para a remoção das partículas resultantes do processo de polimento. Preparado o substrato, a superfície foi impermeabilizada com uma camada de resina de regularização (primer), com a função de preencher pequenas cavidades e saliências presentes no substrato, a fim de proporcionar uma superfície lisa garantindo uma boa aderência entre a fibra de carbono e o elemento estrutural.

Após um período de uma hora, suficiente para a cura do primer, aplicou-se uma camada de aproximadamente 1 mm de resina de saturação, de origem epóxi, homogeneizada

separadamente a partir da mistura manual com seu componente endurecedor, seguindo as proporções indicadas pelo fabricante. Com a resina aplicada no elemento estrutural procedeu-se a aplicação do tecido de fibra de carbono, fixado com o auxílio de um rolo para retirar bolhas de ar existentes na interface do reforço com o concreto. Em sequência, aplicou-se outra camada de resina epóxi sobre a fibra fixada para a colagem das faixas transversais de fibra de carbono, finalizando com uma última camada de resina sobre a manta como forma de garantir que todo o tecido de fibra de carbono esteja envolto em uma matriz de resina epoxídrica saturante. A Figura 7 apresenta passos da aplicação do reforço.

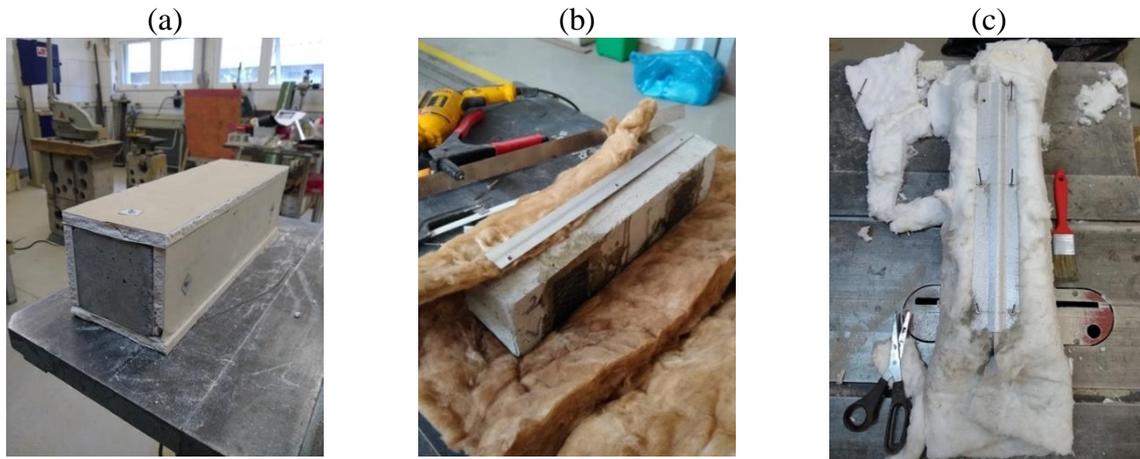
Figura 8: Processo de aplicação dos revestimentos (a) Gesso acartonado (b) Manta de lã de rocha (c) Manta de fibra cerâmica

As chapas de gesso acartonado, de espessura 120 mm, foram cortadas de forma a constituir um caixote para acomodar o corpo de prova, enquanto as mantas de lã cerâmica e de rocha, com variações de 100 a 200 mm de espessura, envolveram os corpos de prova tendo suas extremidades unidas e fixadas no elemento estrutural através de uma chapa metálica. Com o auxílio de uma furadeira os corpos de prova foram previamente perfurados, demarcando os pontos de fixação dos revestimentos aos corpos de prova, esta realizada através de fixadores mecânicos (rebites), técnica de fácil utilização em campo, considerando as dificuldades de acesso aos elementos a serem reforçados. Com o intuito de evitar a propagação da alta temperatura para o elemento revestido foi aplicada uma

mistura de gesso em pó entre as arestas das faces das placas de gesso acartonado, garantindo maior cobertura vedando os vazios existentes. A Figura 8 apresenta o processo de aplicação dos revestimentos.

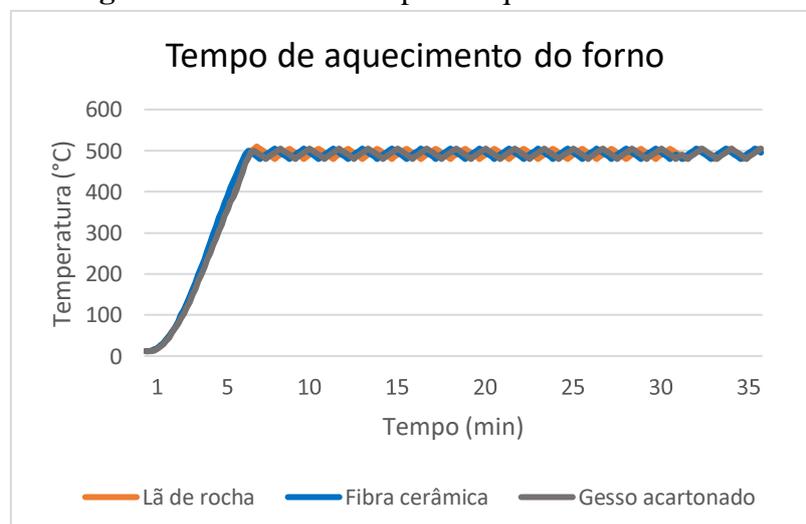
Figura 9: Gráfico do tempo de aquecimento do forno

Devido à indisponibilidade de uma câmara de fogo, os elementos estruturais foram expostos a elevadas temperaturas em um forno elétrico, simulando a temperatura que o elemento estrutural ficaria sujeito se estivesse em uma situação real de incêndio. Com capacidade de atingir temperaturas de até 1340 °C o forno conta com controlador eletrônico que permite a programação do patamar de temperatura a ser mantida e sua taxa de aquecimento, atingindo a temperatura desejada de 500 °C em aproximadamente 6 minutos, conforme aferido e demonstrado na Figura 9.

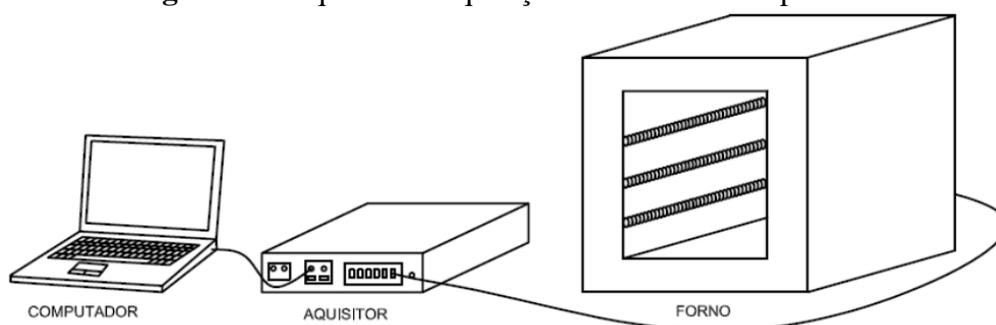
Figura 10: esquema de aquisição de dados de temperatura

Para monitorar a temperatura real interna do forno e na resina epoxídrica saturante do sistema de reforço, dois termopares do tipo K, com faixa de medição de temperatura entre -90°C e 1380°C , foram instalados conectados a um equipamento de aquisição de dados (Figura 10). Objetivando medir a temperatura na resina, um dos termopares foi instalado entre o corpo de prova reforçado e o revestimento utilizado, enquanto o outro foi posicionado dentro do forno de forma a medir a temperatura real interna do forno. A aferição das temperaturas por meio dos termopares só foi possível de ser realizada na segunda fase da pesquisa.

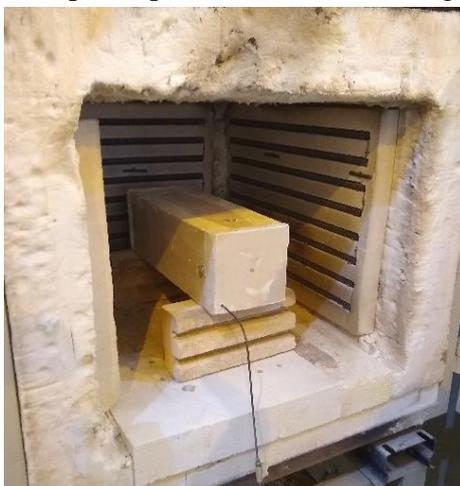
Figura 11: corpo de prova posicionado no forno (gesso acartonado)

Após atingida a temperatura desejada de 500°C , os elementos foram mantidos neste patamar de temperatura por 30 minutos, como definido nas premissas do plano experimental. Finalizado este período, o forno foi desligado, iniciando a etapa de resfriamento natural dos elementos até ser possível a sua retirada manualmente de dentro do forno. A Figura 11 mostra o posicionamento dos corpos de prova no forno, assim como o ponto de instalação do termopar interno.

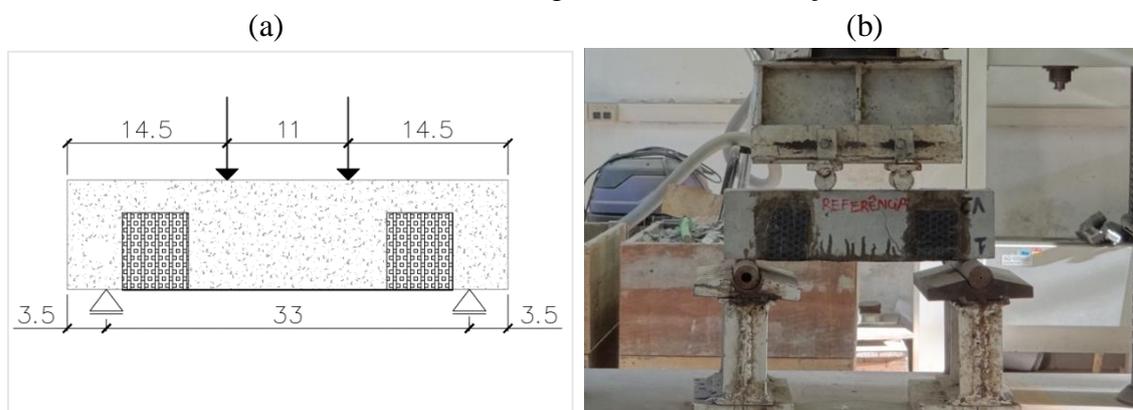
Figura 12: Esquema de aplicação de carga (a) Esquema de aplicação de carga (b)
Ensaio à flexão da viga testemunho reforçada

O ensaio de resistência a flexão consistiu na colocação dos corpos de prova sobre dois apoios de primeira ordem, distantes 3,5 cm das extremidades inferiores do corpo de prova, recebendo a aplicação de duas cargas concentradas de igual intensidade distantes 11 cm entre si até a ruptura do elemento, conforme esquema apresentado na Figura 12a. Na Figura 12b pode-se visualizar a viga reforçada em temperatura ambiente sendo submetida ao carregamento.

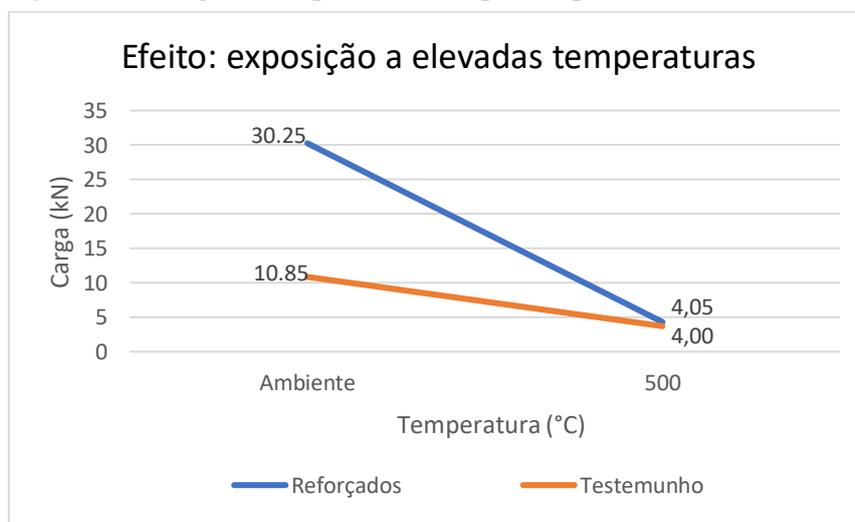
Figura 13: Cargas de ruptura dos corpos de prova com e sem PRFC

Com o objetivo de verificar os dados adquiridos na bibliografia referente ao comportamento da resina epoxídrica e do concreto em situação de incêndio, a Figura 13 apresenta o gráfico dos resultados de carga obtidos do ensaio de tração na flexão dos corpos de prova com e sem PRFC, em temperatura ambiente e expostos aos 500 °C. Devido a uma possível excentricidade do corpo de prova, uma viga testemunho e uma viga reforçada expostas a elevadas temperaturas romperam ao serem posicionadas na

prensa sem a aplicação da carga, sendo descartadas nos resultados do ensaio, restando a utilização de um modelo de corpo de prova para cada situação estudada. A execução do reforço conferiu aos corpos de prova um aumento de 178,8% na sua capacidade de carga na temperatura ambiente e observa-se, através da análise dos resultados, que a exposição a elevadas temperaturas influenciou na capacidade de carga tanto para os corpos de prova não reforçados quanto para os reforçados com tecido de fibra de carbono. Nos corpos de prova não reforçados observou-se um decréscimo de 63,13% na carga suportada pelo elemento estrutural, enquanto para os modelos reforçados com PFRC o decréscimo foi de 86,61%, verificando-se que o reforço foi totalmente destruído em função da volatilização total da resina epóxi manifestando a necessidade da utilização de proteção passiva. Salienta-se que a pesquisa do efeito da temperatura no reforço tem caráter exploratório, sendo necessária a realização de um maior número de ensaios para confirmar o comportamento. A Figura 14 apresenta o aspecto dos corpos de prova reforçados após a exposição a elevadas temperaturas.

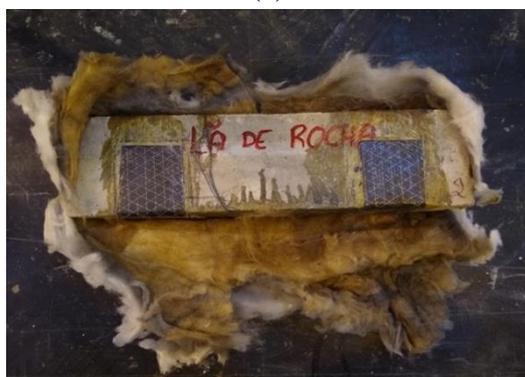
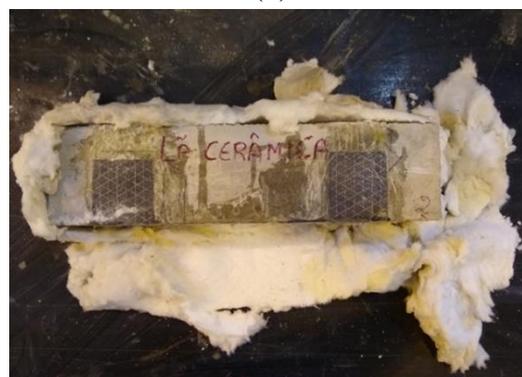
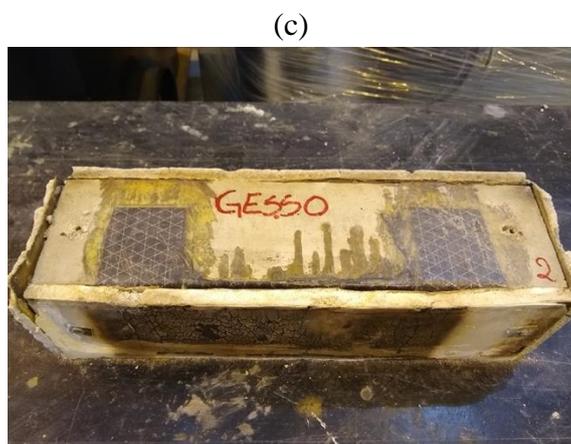
Figura 15: Aspecto do corpo de prova pós exposição à situação de incêndio (a) Manta de lã de rocha (b) Manta de fibra cerâmica (c) Gesso acartonado

A Figura 15 apresenta o estado final dos corpos de prova revestidos após o período de exposição à temperatura de 500 °C. Na Figura, observa-se que em (a) ocorreu uma redução externa da tonalidade do revestimento, indicando uma possível diminuição da propagação da temperatura à face interna da manta de lã de rocha, enquanto o revestimento com manta de fibra cerâmica (b) não apresentou alterações visuais após o período de aquecimento. Quanto ao revestimento com gesso acartonado (c) observa-se uma completa queima do papel cartão envolto às placas de gesso, assim como a ruptura e fácil deslocamento do gesso utilizado na vedação das arestas das placas.

Visualmente, a ação das elevadas temperaturas não aparentou degradar o sistema PRFC dos elementos estruturais revestidos, visto que em nenhum dos três casos a resina apresentou sinais de derretimento ou decomposição, mantendo o tecido de fibra de carbono aderido ao substrato dos corpos de prova.

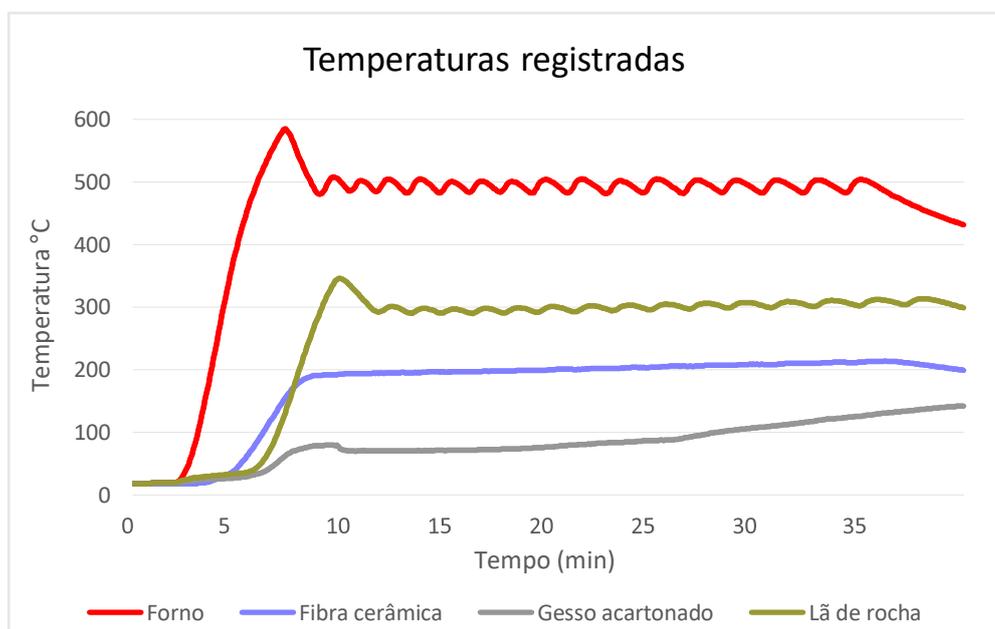
Figura 16: Temperaturas registradas durante os ensaios

A Figura 16 mostra o gráfico das temperaturas registradas pelos termopares, durante o tempo de exposição à situação de incêndio, no interior do forno e na região de aplicação do reforço estrutural revestido. A temperatura máxima atingida na superfície do reforço foi de 346 °C para a proteção com manta de lã de rocha, 214 °C para a manta de fibra cerâmica e de 147 °C para o gesso acartonado. Apesar de visualmente o sistema de reforço não apresentar manifestações patológicas, para os três sistemas de proteção a temperatura atingida superou a temperatura de transição vítrea da resina, em torno de 60 °C e 80 °C, como disposto na bibliografia.

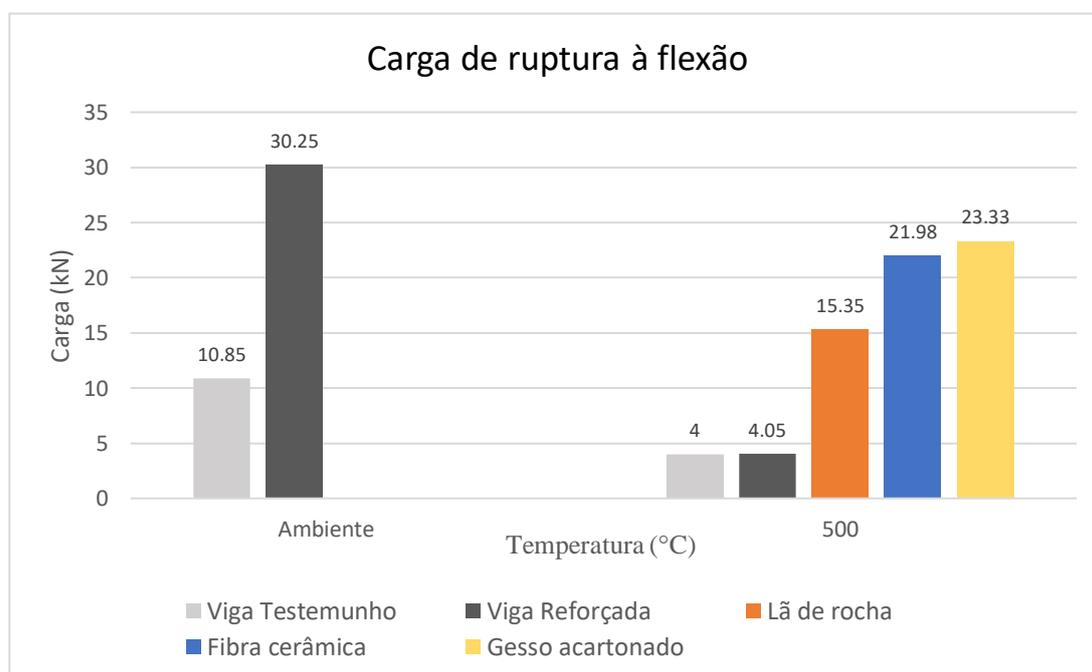
Figura 17: Gráfico comparativo da carga de ruptura dos corpos de prova estudados

A Tabela 3 apresenta os resultados obtidos das cargas de rupturas dos corpos de prova reforçados e revestidos com os três métodos de proteção passiva nos ensaios de tração na flexão. Junto da leitura das temperaturas na superfície do reforço, os valores das cargas suportadas pelas vigas mostram que mesmo com a proteção contra o fogo o sistema não foi capaz de manter a temperatura na interface do PRFC/concreto abaixo da temperatura de transição vítrea. Entretanto, como disposto no gráfico comparativo presente na Figura 17, o sistema de proteção melhorou de forma considerável a resistência ao fogo dos elementos de concreto.
