UNIVERSIDADE FEDERAL DO RIO GRANDE DO SUL ESCOLA DE ENGENHARIA PROGRAMA DE PÓS-GRADUAÇÃO EM ENGENHARIA CIVIL: CONSTRUÇÃO E INFRAESTRUTURA (PPGCI)

ANÁLISE DE FOLGAS NA INFRAESTRUTURA DE UNIDADES DE TERAPIA INTENSIVA: ESTUDO NO CONTEXTO DA PANDEMIA DA COVID-19

Dissertação (Mestrado) -- Universidade Federal do Rio Grande do Sul, Escola de Engenharia, Programa de Pós-Graduação em Engenharia Civil: Construção e Infraestrutura, Porto Alegre, BR-RS, 2022.

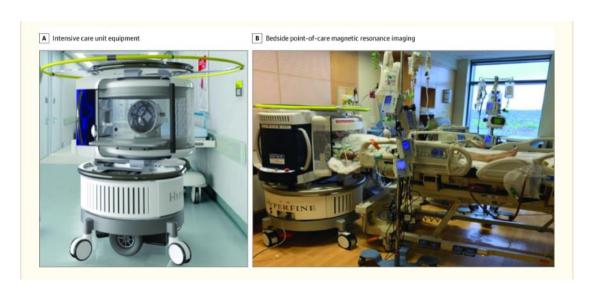
Figura 1: Figuras A e B com equipamento portátil de ressonância magnética de baixo campo (0,064-Tesla), à beira do leito de UTI.

Em geral, a internação de um paciente na UTI se dá com um diagnóstico feito no próprio hospital (intra-hospital) ou em outros hospitais (BACKES et. al., 2012b). A partir desse fluxo de entrada pode-se observar a intensidade das interações que acontecem no ambiente da UTI, imediatamente ao lado do paciente e com o paciente. Há algumas interações que acontecem em curtos intervalos, entre vizinhos imediatos, como as das equipes assistenciais e o paciente, e também entre vizinhos não imediatos, quando o paciente necessita sair da UTI para a realização de algum exame de imagem, por exemplo. Os fluxos de entrada e saída do paciente da UTI são exemplos de interações no ambiente hospitalar. Sobre o transporte intra-hospitalar fora do espaço físico da UTI, em que a distância percorrida acarreta riscos, é importante garantir segurança, com acompanhamento de equipamentos adequados e pessoal especialmente treinado. Além disso, o local de destino precisa de recursos similares aos da UTI, se forem necessários para o atendimento do paciente (KNIGHT et al, 2015). Os riscos associados ao transporte intra-hospitalar, acrescidos ainda aos riscos da pandemia, são tão grandes que Sheth et al. (2021) avaliaram o uso de um equipamento portátil de ressonância magnética à beira leito em várias UTIs, inclusive uma UTI COVID-19. Esse equipamento viabilizou a realização do exame sem necessidade de transportar o paciente. Pode-se observar, na Figura 1, a existência de espaço físico disponível no quarto da UTI, sem o qual não teria sido possível a incorporação desse novo equipamento.

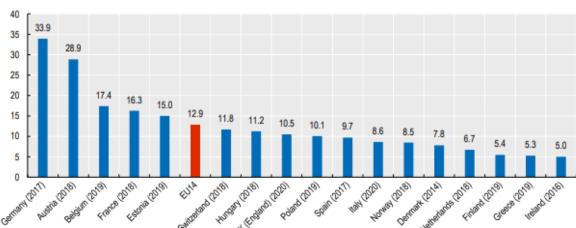
habitantes), no âmbito europeu. 40 35 30 25

Figura 3: Quantidade de leitos de UTI antes da COVID-19, último ano disponível (por 100.000

No contexto alemão, país europeu que tem o maior número de leitos de UTI por habitantes (RHODES, MORENO, 2012; OCDE, 2020, p. 50), conforme pode ser observado na Figura 3, há estudo mais centrado nos leitos de UTI como principal indicador para o atendimento dos pacientes com COVID-19 (HUBER et. al., 2021). Este estudo também considera aspectos quantitativos e qualitativos, descrevendo três tipos de leito de UTI: aqueles com ventiladores de oxigenação por membrana extracorpórea (ECMO), para os casos mais graves; aqueles equipados para ventilação invasiva; e aqueles sem ventilação invasiva. Todavia este estudo sobre os tipos de UTIs alemãs para o enfrentamento da COVID-19 não analisa mais detidamente a infraestrutura de suporte para essas UTIs.

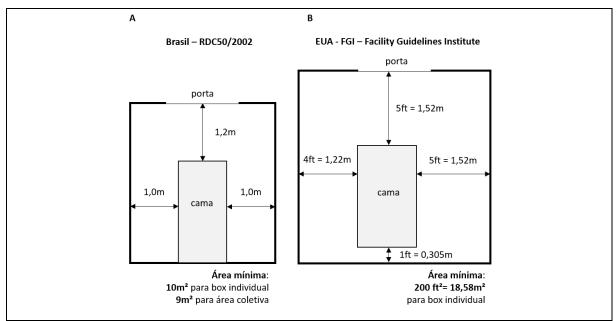
Figura 5: Dimensões mínimas de um quarto (box) de UTI conforme a RDC 50 (A) e conforme o Facility Guidelines Institute (FGI, 2018) (B).

Já no caso brasileiro, as dimensões mínimas do quarto de UTI são as preconizadas pela autoridade sanitária (ANVISA) na RDC 50/2002, de no mínimo 10 m² por box, com leito à distância de 1 m das paredes laterais e pelo menos 1,2 m entre o pé da cama e a parede, o que resulta em 3,2 m de comprimento e 3,0m de largura.

No intuito de ilustrar comparativamente esses distintos padrões mínimos, americano e brasileiro, apresenta-se a Figura 5 esquemática, a seguir, com as dimensões mínimas de um quarto de UTI.

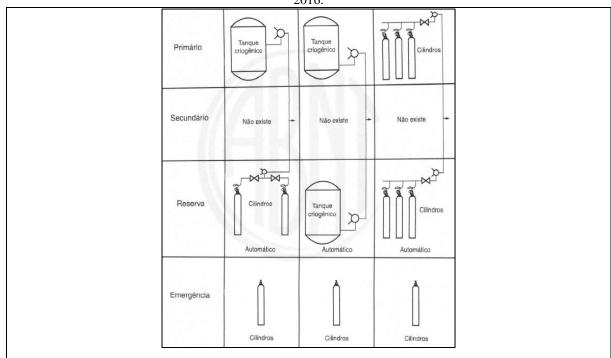
Figura 6: Esquema de instalação de centrais de tanques e cilindros conforme a NBR 12188: 2016.

A partir do número de pontos de consumo, da vazão nos pontos e do fator de simultaneidade é que serão dimensionadas as redes de distribuição e a central de suprimento primário e de reserva, apresentadas na Figura 6, que segundo a NBR 12.188/2016 poderá ser de três tipos: tanque estacionário ou móvel, cilindros ou Sistema Concentrador de Oxigênio (SCO). Essa norma estabelece que o volume da estocagem reserva deve ser calculado em função do consumo médio efetivo do estabelecimento e, se este não for conhecido, o volume máximo provável, no tempo de 1,5 do maior tempo provável de abastecimento, que será definido entre o Hospital e seu fornecedor (item 4.6, quanto ao estudo de caso). Áreas que tenham algum equipamento de suporte à vida devem também ser providas por um suprimento de emergência para cada sistema centralizado.

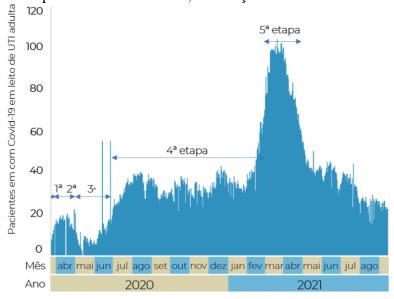
Figura 7: Quantidade de pacientes com COVID-19 (suspeitos e confirmados) em UTI adulto no hospital do estudo de caso, de março de 2020 a setembro de 2021.

As etapas descritas tiveram correspondência com a evolução do número de pacientes internados, cujo pico ocorreu em Março e Abril de 2021, conforme pode ser observado na Figura 7.

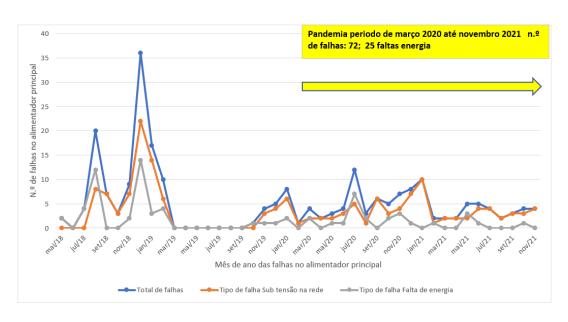
Figura 10: Falhas do alimentador principal de energia elétrica (falta de energia e subtensão na rede), de maio de 2018 a novembro de 2021.

Falhas no fornecimento de energia elétrica são frequentes, como se pode verificar na Figura 10, elaborada a partir de registros de serviços fornecidos pela equipe de manutenção do hospital. Do mês de março de 2020 ao mês de novembro de 2021 aconteceram 97 falhas, sendo 25 de falta de energia e 72 de subtensão no alimentador principal.

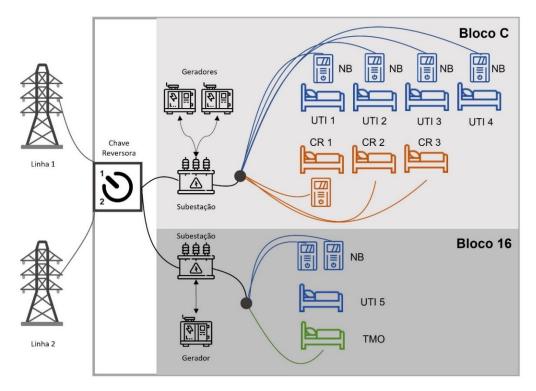
Figura 11: Esquema da rede de alimentação elétrica, com a dupla entrada de energia, geradores e nobreaks (NB) das UTIs planejadas (1,2,3, e,4) e das UTI adaptadas para COVID-19 (TMO e CRs).

Segundo os entrevistados, as UTIs projetadas não foram afetadas por falhas no fornecimento de energia elétrica, pois há uma cascata de folgas projetadas. Por exemplo, conforme pode ser observado na Figura 11, verificou-se, com base em projetos elétricos, que há duas redes de alimentação de energia elétrica conectadas à chave reversora automática, entradas independentes que constituem uma folga de 100%. As subestações transformadoras têm cargas elétricas em sistema de emergência (EE, classe 15 segundos), ou seja, cada bloco hospitalar tem gerador próprio. No Bloco C, onde estão localizadas as UTIs 1, 2 e 3, foi configurada uma folga adicional de 100%, com a instalação de um segundo gerador porque ali estão instalados também outros serviços críticos (Apêndice B). Além da dupla entrada de energia e dos geradores, há nobreaks para cada uma das UTIs (classe 0,5 segundos), com

capacidade de baterias para 2 horas de operação com carga plena, sendo que a UTI 5 dispõe de 2 nobreaks.

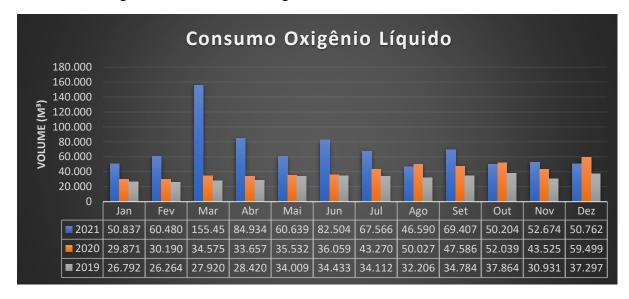
Figura 13: Consumo de oxigênio nos anos de 2019, 2020 e 2021.

Examinando os relatórios sobre o consumo de O2 no hospital verificou-se que em 2019, antes da pandemia, o consumo médio de oxigênio era de 32.086 m³/mês, ou 1.070 m³/dia (Figura 13), e cada uma das duas centrais de oxigênio dispunha de um tanque criogênico com capacidade de 5.000 m³ cada, com um total de 10.000m³. Com este dimensionamento, havia uma reserva de 10 dias de oxigênio medicinal, considerando o consumo médio diário. Contudo, as médias de consumo vinham crescendo recentemente, o que levou o hospital a decidir por substituir um dos tanques antigos por outro com 25.000 m³, ampliando a capacidade total de reserva para 30.000 m³, triplicando a capacidade de armazenamento, face à operação em condições anormais. Além dos 2 tanques de oxigênio líquido, cada central conta ainda com cilindros de reserva (cilindros do tipo T, 10 m³ para cada tanque), que permitem o abastecimento, de forma emergencial, se necessário, requisito previsto na NBR 12.188/2016 e na RDC 50/2002.
