# Análise Metalúrgica de Reparos em Chapas de Aço ao Carbono BS EN10025 pelo Processo de Soldagem por Atrito com Furo Passante Utilizando Pinos Consumíveis de Aço ao Carbono BS EN14 e de Aço Inoxidável AISI 316L

Rodolfo Almeida, Emanoela Pereira de Mattos, Gabriel Cogo, Márcio Levi Kramer de Macedo e Afonso Reguly

O objetivo deste trabalho é caracterizar os reparos feitos por FTPW em chapas de aço ao carbono BS EN 10025 utilizando-se pinos consumíveis com dois metais diferentes, de aço inoxidável AISI 316L e de aço ao carbono BS EN14.

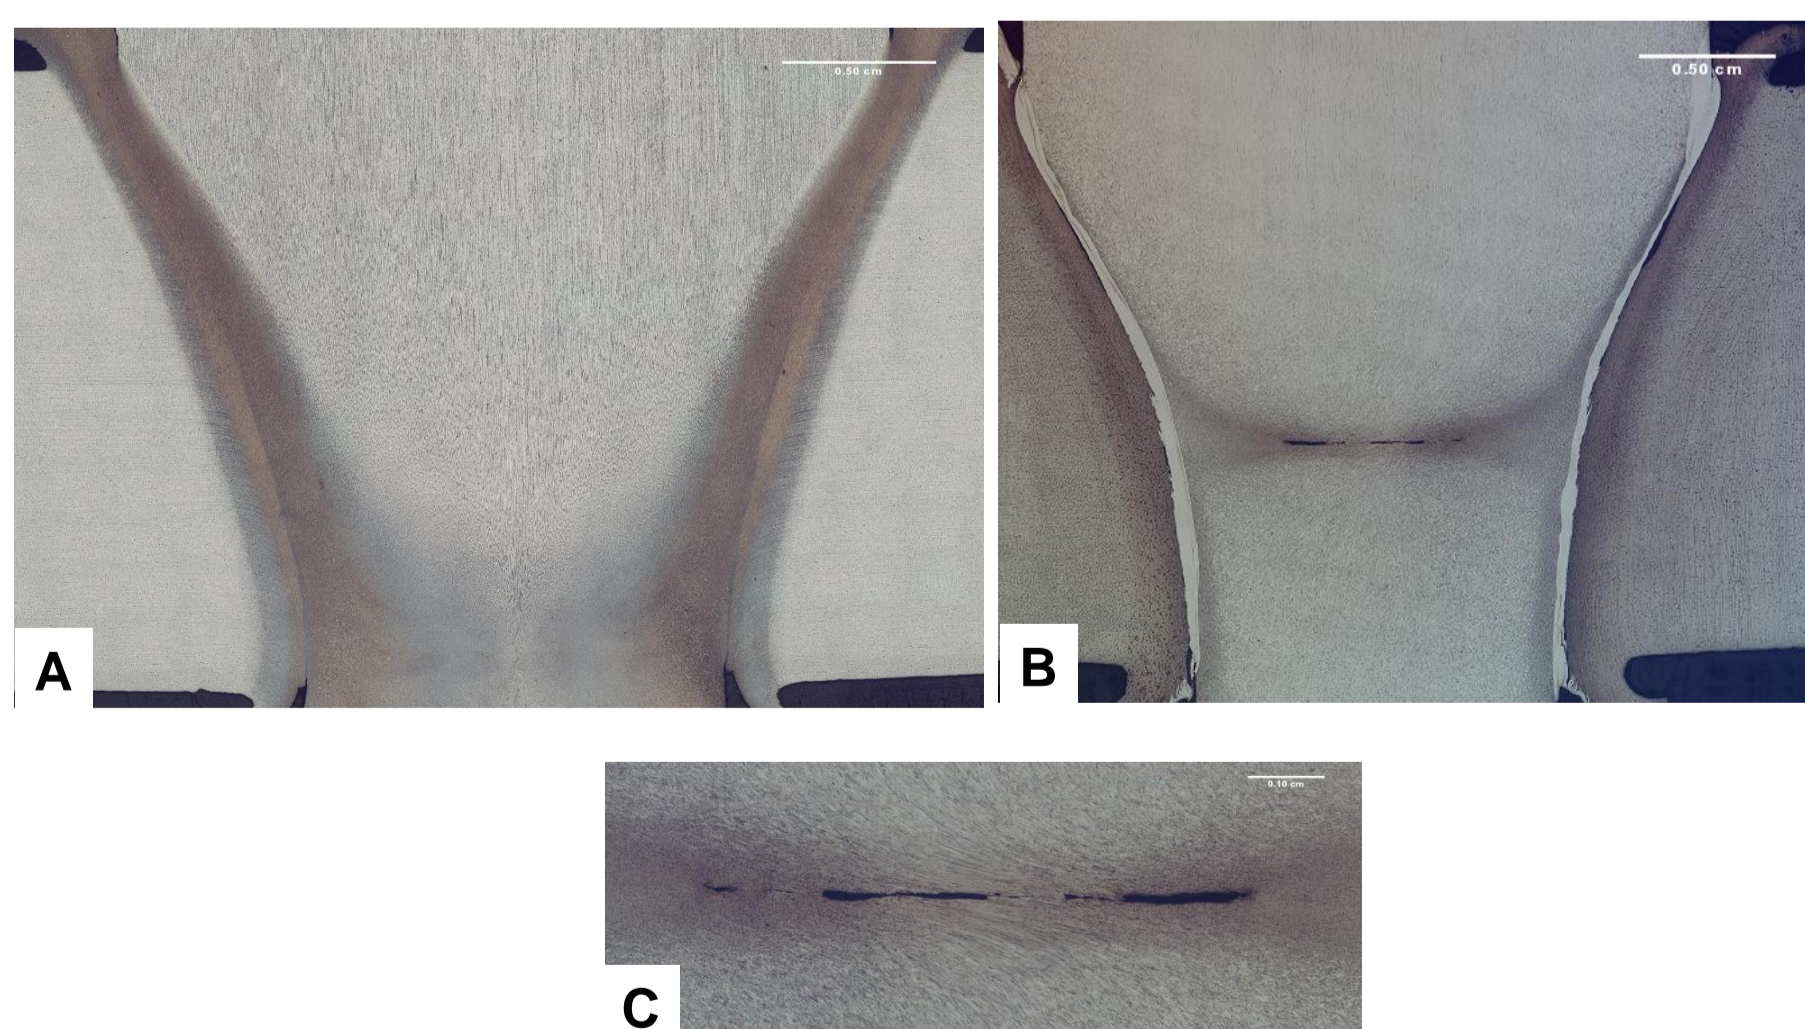
Figura 1: Macrografias dos reparos: (a) com pino de aço BS EN 14, (b) com pino de aço inoxidável AISI 316L e (c) defeito encontrado no reparo com pino de aço inox AISI 316L em maior aumento, onde observa-se linhas de fluxo.

As Figuras 1A e 1B mostram macrografias em corte transversal dos reparos realizados com os pinos de aço BS EN 14 e com pino de aço inoxidável AISI 316L. No reparo com pino de aço inoxidável observou-se uma descontinuidade na região central do reparo.

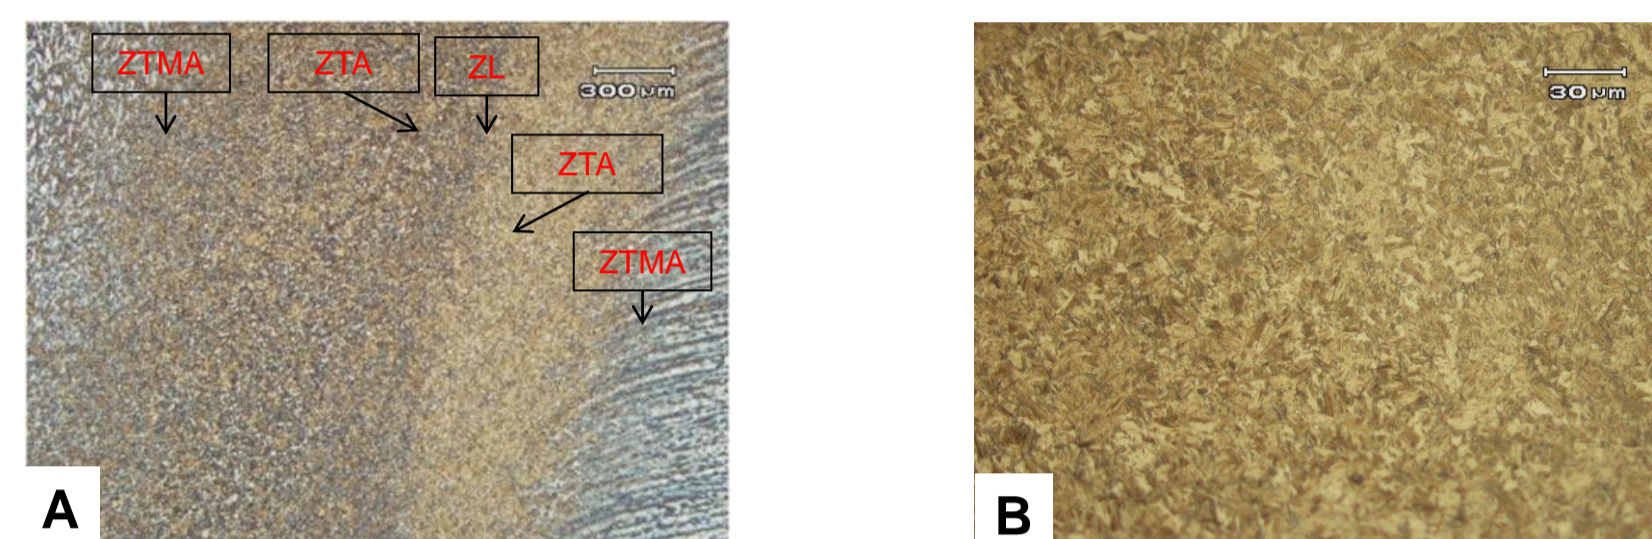
Figura 2: (a) Micrografia mostrando as diferentes regiões formadas na Zona de Ligação no reparo realizado com pino de aço ao carbono, Ataque:Nital 2%; (b) Micrografia da ZL, mostrando uma microestrutura martensítica. Ataque:Nital 2%.

A análise micrográfica apresenta as microestruturas da Zona de Ligação (ZL) – martensita, das Zonas Termicamente Afetadas (ZTA) – martensita, e do lado do pino de aço inoxidável – grãos austeníticos com carbonetos de cromo nos contornos de grão e das Zonas Termomecanicamente Afetadas (ZTMA) – martensita e ferrita, como observa-se nas figuras 2 e 3.

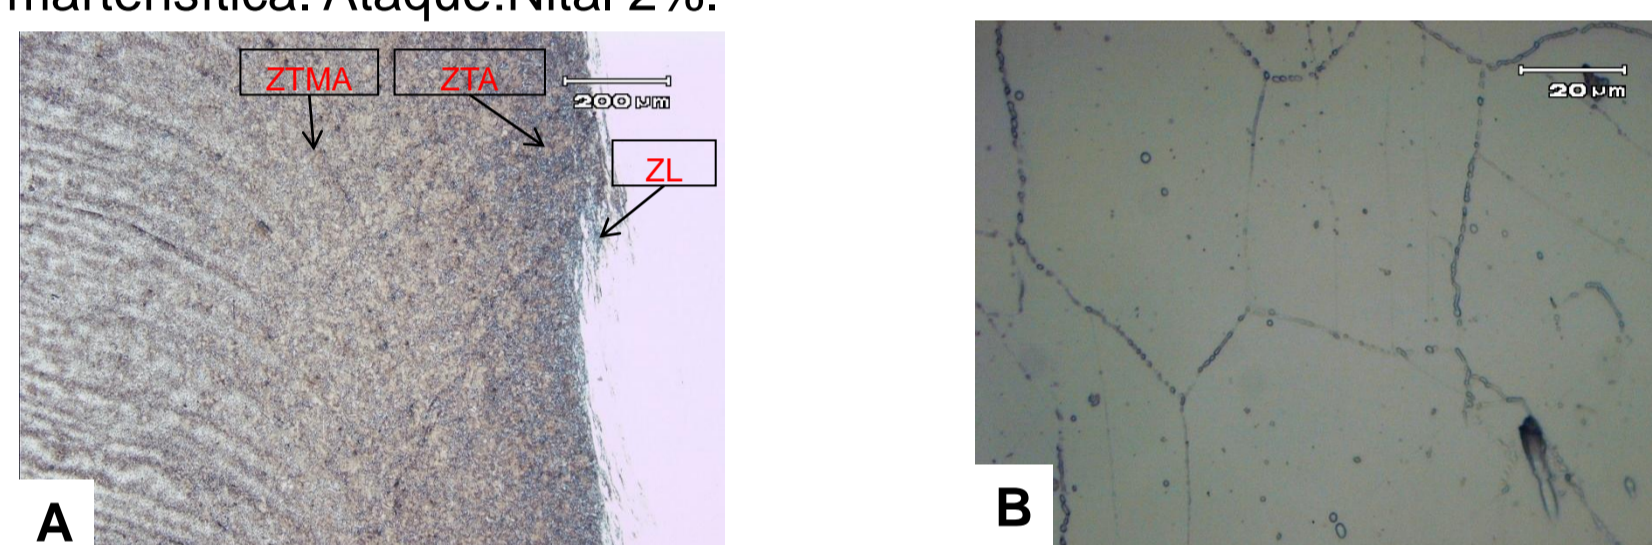
Figura 3: (a) Micrografia da Zona de Ligação do reparo com pino de aço inoxidável. Ataque:Nital 2%; (b) Micrografia da região da ZTA do lado do pino de aço inoxidável mostrando matriz com grãos austeníticos e carbonetos de cromo nos contornos de grãos. Ataque eletrolítico com Ácido Oxálico 10%.

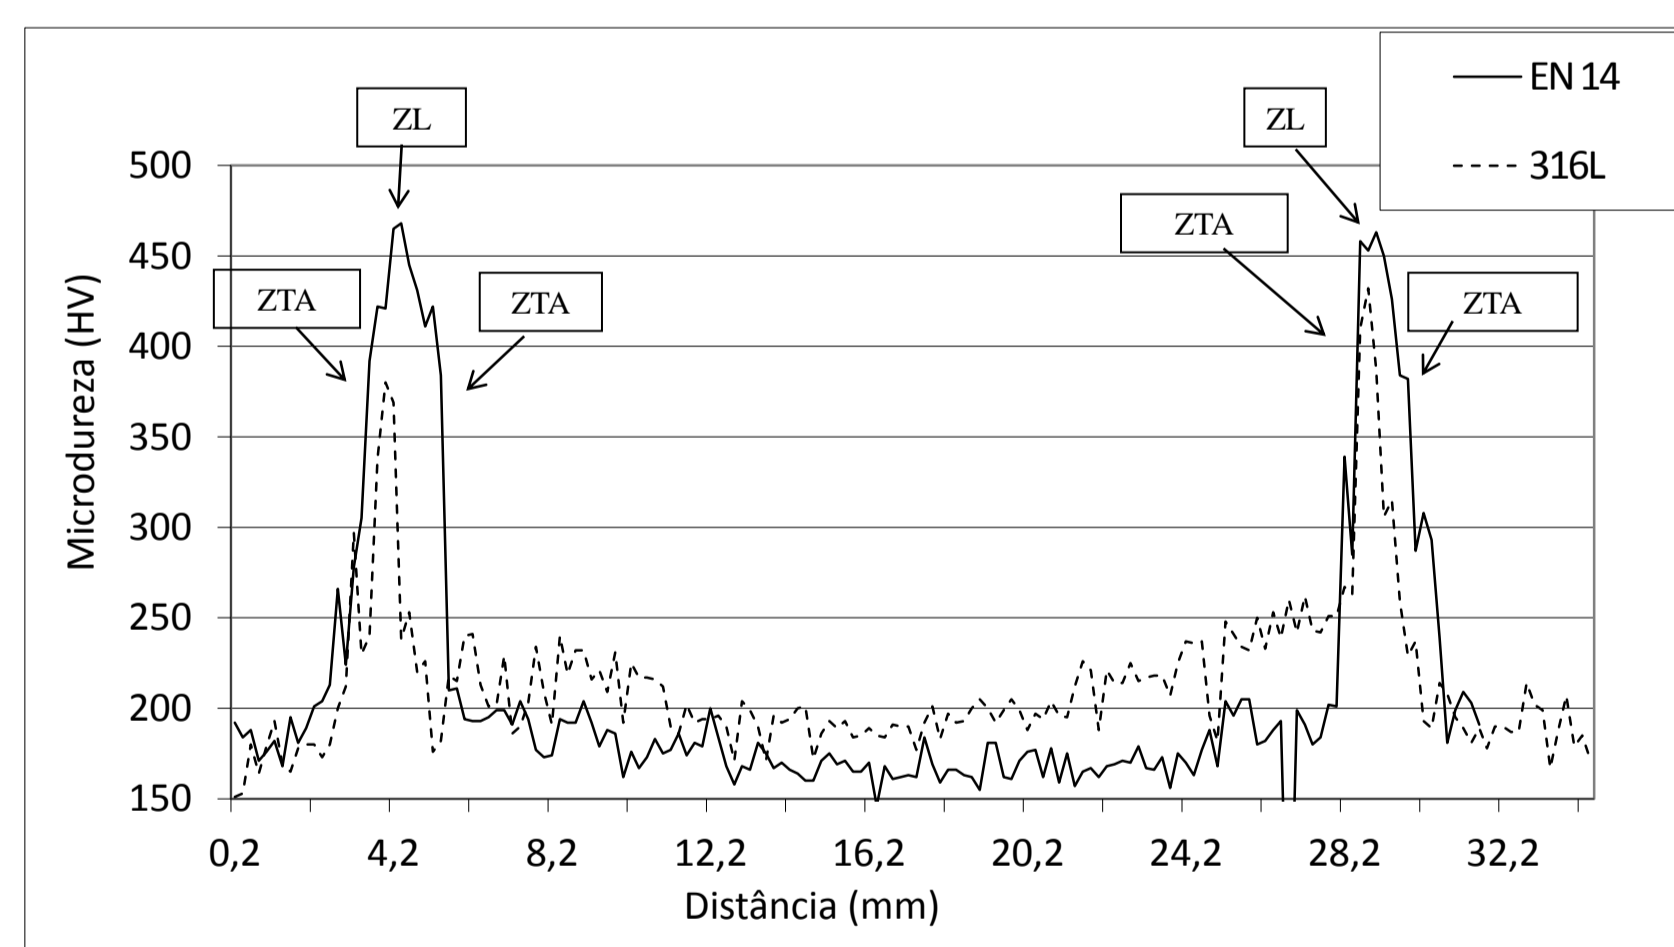
Figura 3: Perfil de micro dureza dos reparos feitos com pino BS EN 14 e com pino de aço inox AISI 316L.

O perfil de microdureza mostra que a maior dureza medida foi na ZL para ambas as amostras. Também que a dureza do pino de aço inoxidável tem uma dureza maior que o pino de aço ao carbono, nas regiões não afetadas pelo calor.
