**EFEITO DA DEGRADAÇÃO NAS PROPRIEDADES DE HASTES PULTRUDADAS
EXPOSTAS A AMBIENTES AGRESSIVOS**

Tese para obtenção do título de Doutor em Engenharia

TESE DE DOUTORADO

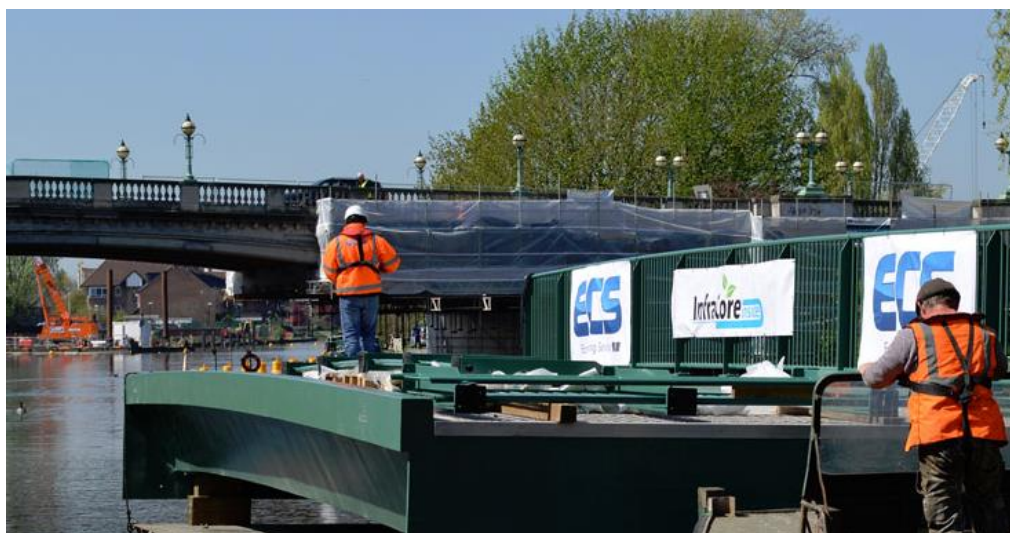
Figura 1. Imagens da ponte de pedestres sendo substituída por uma ponte de FRP na cidade de Mapledurham – UK [Composites Manufacturing Magazine, 2017].

Os compósitos pultrudados vêm apresentando grande aceitação no setor da construção, como, por exemplo, em pontes de pequeno e grande porte [Correia et al., 2005]. Conforme é possível observar na **Figura 1**, a estrutura de apoio da ponte para pedestres na cidade de Ottawa, no Canadá, é feita de vergalhões pultrudados de fibra de vidro e resina epóxi [Composites Manufacturing Magazine, 2017]. Hastes de compósitos reforçados com fibra de vidro (GFRP) são largamente usadas em estruturas da engenharia devido ao seu baixo custo e ao desempenho satisfatório sob condições típicas de serviço.

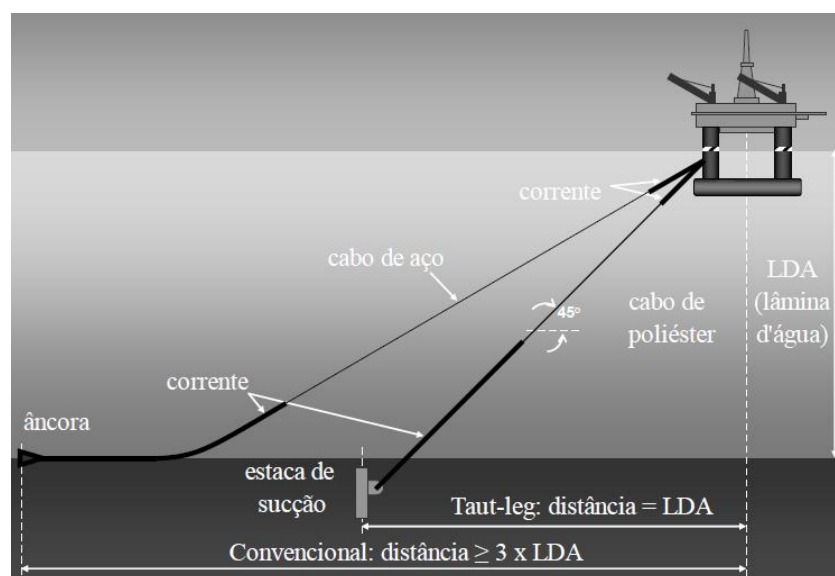
Figura 3. Ancoragem de plataformas em catenária convencional e configuração *taut-leg* [Girón et al., 2009].

A **Figura 3** mostra um desenho esquemático dos cabos de ancoragem usados na fixação de plataformas. Em serviço, esses cabos estão sujeitos a carregamentos mecânicos estáticos e cíclicos, aplicados na forma de tração e de flexão [Girón et al., 2009].

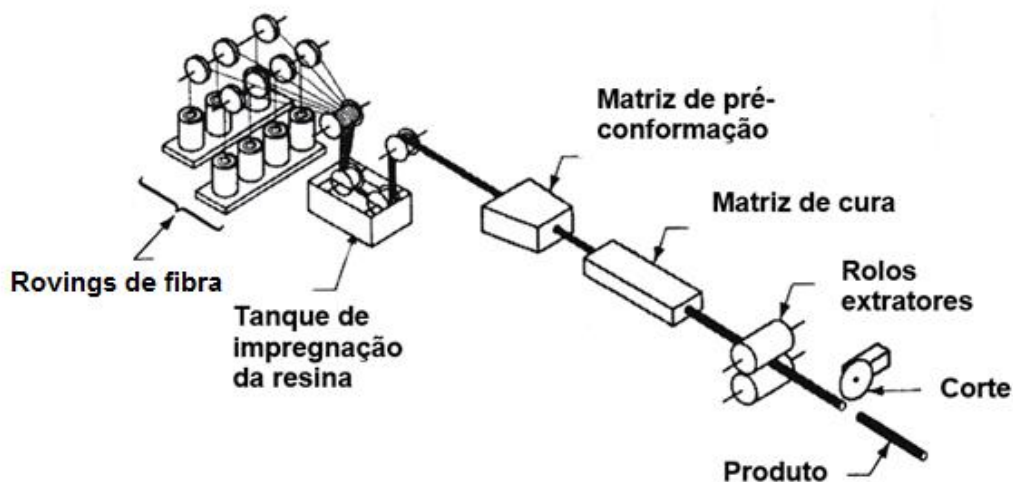
Figura 4. Esquema básico do processo de pultrusão tradicional [adaptado de Campbell, 2004].

No processo de manufatura de compósitos poliméricos fibrosos, denominado pultrusão, feixes ou fitas de fibras de reforço contínuo são impregnados por uma resina líquida e tracionados, através de uma matriz aquecida que dá formato ao produto (perfilado), por intermédio de lagartas situadas no final da linha de produção. A seção emergente na matriz passa subsequentemente por um forno e é inteiramente curada e fica pronta para o corte no comprimento adequado ou então para o bobinamento. O processo básico para compósitos com resina termofixa é apresentado na **Figura 4**.

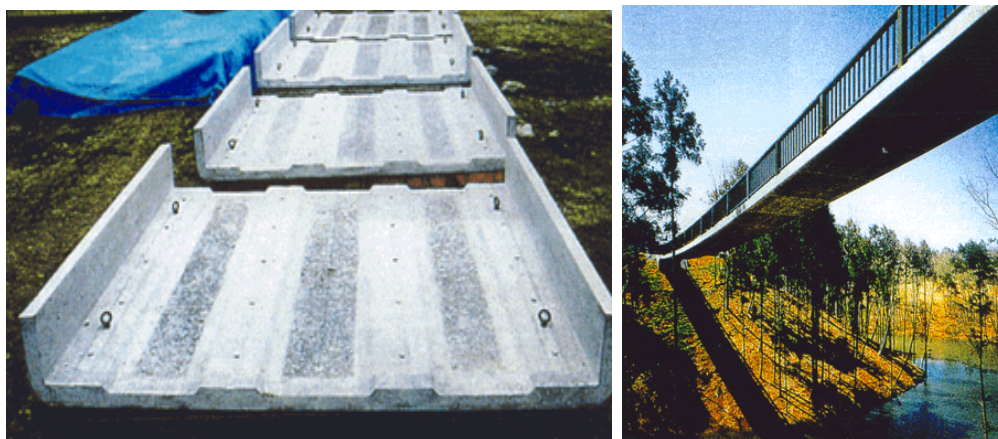
Figura 7. Ponte Birdie, fabricada com tendões CFCC (Ibaraki Prefecture, Japão) [Karbhari, 1998].

Outras tecnologias que utilizam fibra de carbono como elemento de reforço em aplicações estruturais de engenharia civil incluem as hastes e os tendões *leadline* desenvolvidos pela Mitsubishi Chemical Company. Elementos *leadline* reforçados são hastes circulares pultrudadas de fibras de carbono unidirecionais e resina epóxi, em que 65% da fração volumétrica do compósito correspondem às fibras. As hastes tipo *leadline* fabricadas pela Mitsubishi Chemical foram utilizadas na ponte Birdie Bridge, reforçada com materiais compósitos. A **Figura 7** mostra um exemplo de ponte usando tendões CFCC (Birdie Bridge em Ibaraki Prefecture, Japão).

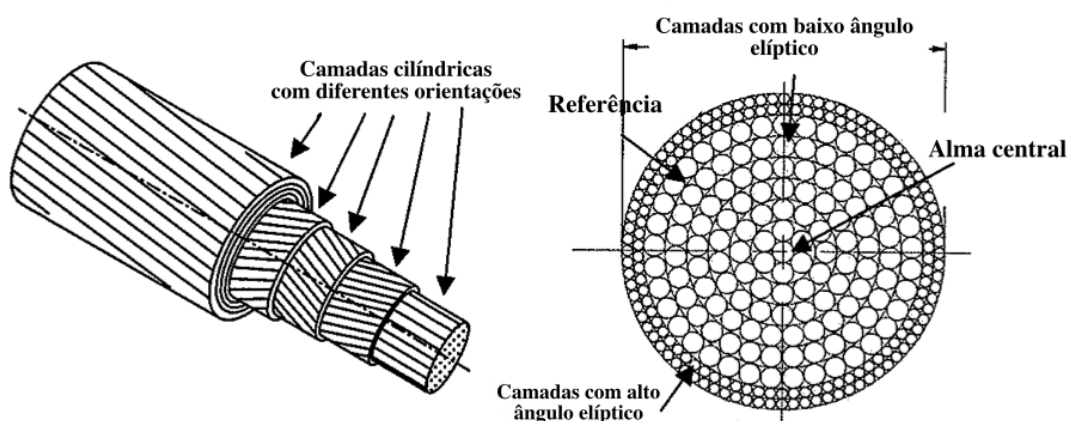
Figura 10. Imagens de um cabo de compósito de FC em matriz polimérica [adaptado de Jackson et al., 2005].

Jackson et al. [2004] iniciaram as investigações de cabos de compósitos para aplicá-los nesse setor. Jackson et al. [2005] mostraram o potencial de aplicação dos cabos compósitos por meio de um projeto conjunto entre as empresas DeepSea e PETROBRAS. Foram produzidos três protótipos de cabos com capacidade de 180 ton. ensaiados em tração monotônica quase-estática, fadiga trativa e dobramento cíclico. A configuração dos cabos era análoga ao cabo de aço espiral (*strand wire rope*) apresentado na **Figura 10**. As terminações para as linhas de amarrações foram feitas com soquetes do tipo aberto, em que as hastes são banhadas por uma resina conhecida como *wirelock* [Wirelock manual, 2017].

Sob carregamento em tração, o cabo de carbono falhou com 96.7% da carga projetada (174 toneladas) e os cabos submetidos previamente a carregamento dinâmico romperam com cargas acima da carga de ruptura estimada (205 toneladas). As ciclagens (140 mil ciclos) foram realizadas em 10 e 40% da carga de ruptura em tração originalmente calculada para o cabo [Jackson et al., 2005].

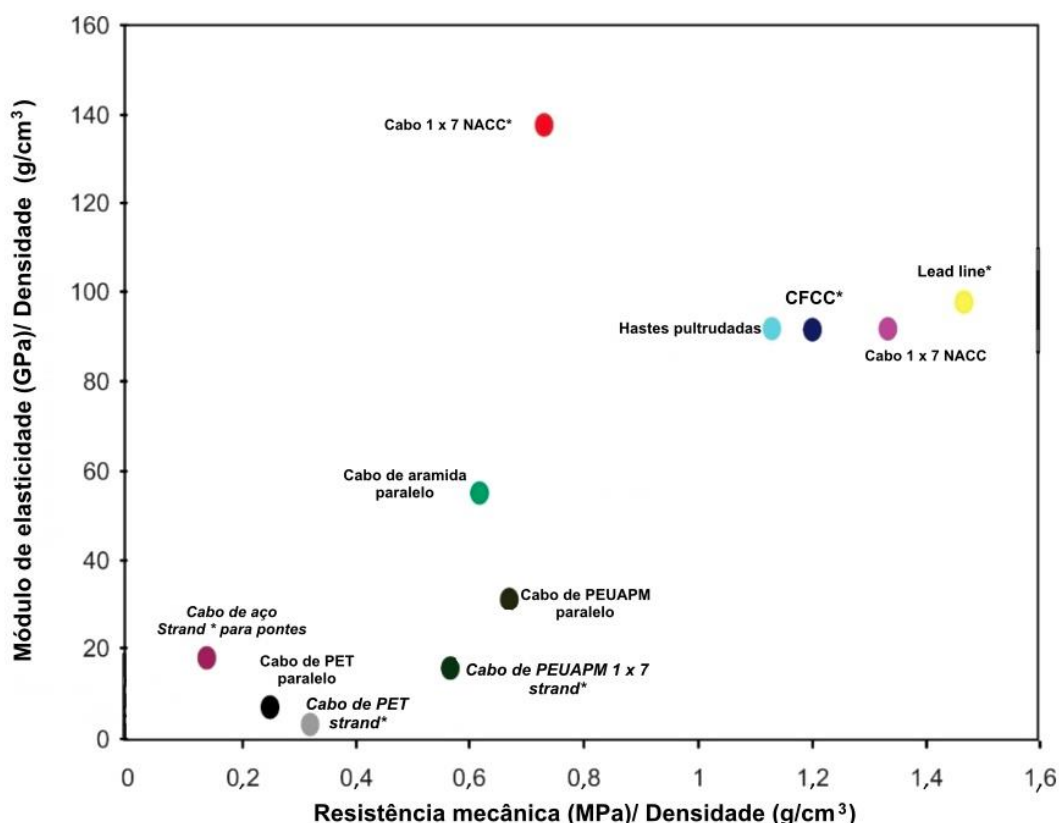
Figura 11. Resistência versus módulo específico dos materiais utilizados em linhas de ancoragem [adaptado de Karbhari, 1998].

A **Figura 11** compara os materiais utilizados como linhas de ancoragem, nos quais estão presentes os compósitos de fibras de carbono e matriz polimérica e linhas de aço e de poliéster, em termos de resistência e módulo específicos [Karbhari, 1998]. É possível notar os altos valores para os compósitos com fibra de carbono e pultrudados, apresentando grandes vantagens quando comparados aos demais materiais.

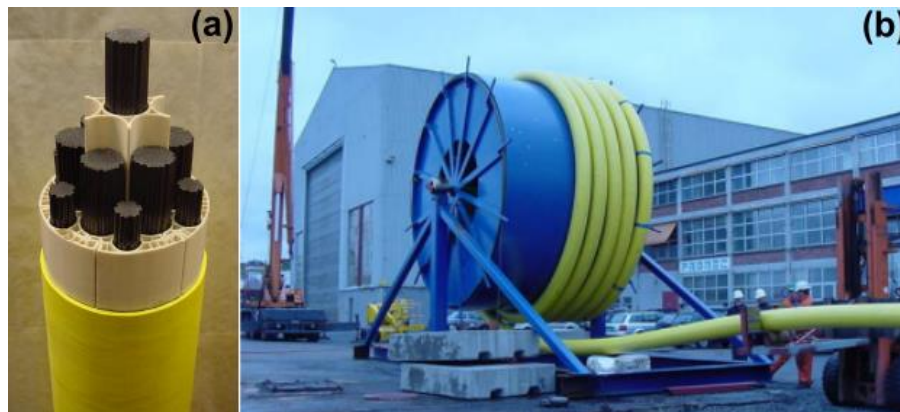
Figura 12. Produto chamado “Comptether” da Kvaerner/Conoco [Botker et al., 2002], ilustrando o corpo (a) e o armazenamento do cabo (b).

Na indústria do petróleo e gás, dois consórcios de empresas, Aker Kvaerner/ConocoPhillips e Freyssinet/Soficar/Doris Ingénierie, têm pesquisado tecnologia de tendão civil aplicado aos requisitos de amarração de *tension-leg platforms*. Kvaerner/Conoco patentearam um produto chamado “Comptether”, dedicado à prática de ancorar TLP. O cabo é formado por 781 hastes fabricadas por pultrusão, cada uma delas com 6 mm de diâmetro, agrupadas em 13 pernas, cada qual contendo 31 ou 85 unidades. Um perfil de PVC (poli(cloreto de vinila)) é usado para separar as pernas, e um revestimento exterior de HDPE é empregado para proteger a perna do perfil em PVC (**Figura 12**). A terminação proposta foi baseada em *casting*, utilizando uma resina epóxi [Botker et al., 2002].

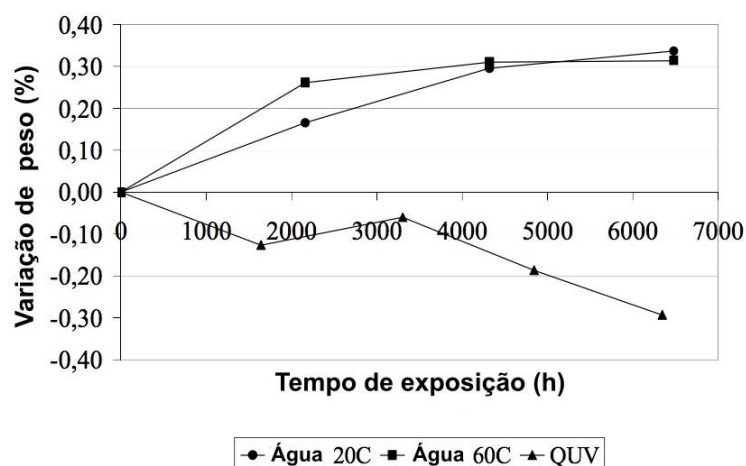
Figura 17. Variação de massa em função do tempo de exposição e dos diferentes ambientes [adaptado de Correia et al., 2005].

Macroscopicamente, essa variação de forma da resina polimérica pode ser vista como um inchaço causado pela presença de água, a qual provoca deformação das zonas ricas em resina. Estas, por sua vez, ficam mais sujeitas a tensões mais elevadas e, portanto, mais propensas a falhar [Dewimille e Bunsell, 1983]. Dewimille e Bunsell [1983] apresentaram um estudo relacionando temperatura e absorção de água (**Figura 17**), alcançando valores de absorção de água a 100 °C

Correia et al. [2005] estudaram pultrudados de poliéster com fibra de vidro e observaram que, dependendo da temperatura utilizada no envelhecimento acelerado, o material tinha uma absorção de água variável, tal como notado na **Figura 17**, enquanto o envelhecimento por UV levou a uma perda de massa mais acentuada.

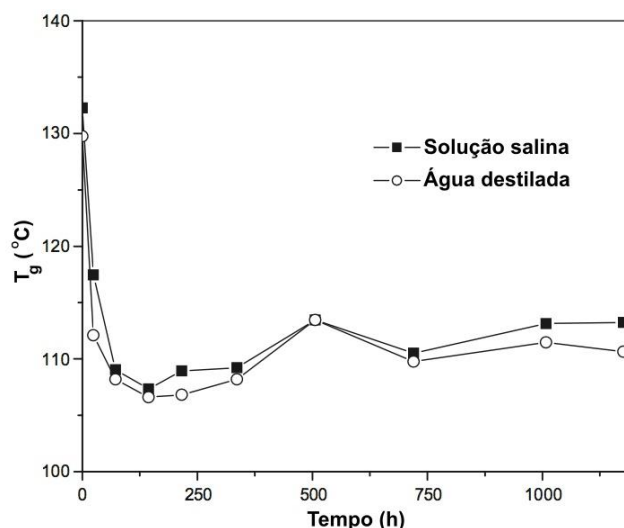
Figura 19. T_g de compósitos pultrudados *versus* diferentes tempos de imersão em solução aquosa a 3% de NaCl a 95 °C [adaptado de Yu et al., 2006].

Com a entrada de água no compósito, ocorrem as reações de hidrólise e, conseqüentemente, a plastificação da matriz polimérica. Por isso, a temperatura de transição vítrea (T_g) da matriz diminui com o tempo de imersão e, em alguns casos, também pela perda de aditivos orgânicos. A **Figura 19** mostra os resultados de Yu et al. [2006] para a imersão de pultrudados de fibras de carbono/éster-vinílica em uma solução aquosa salina a 3% NaCl (Cloreto de Sódio) a 95 °C. Devido ao processo de plastificação pela água, a temperatura de transição vítrea da amostra seca, que era de 132 °C, diminuiu drasticamente para 106 °C nas primeiras 100 h de imersão.

Uma explicação seria a rápida absorção de água por parte dos segmentos da matriz e o efeito que essas moléculas de água causam, aumentando o espaçamento entre os segmentos, resultando em uma maior mobilidade das cadeias. No entanto, com o aumento do tempo de imersão, a T_g aumentou lentamente sob condições de saturação isotérmica.

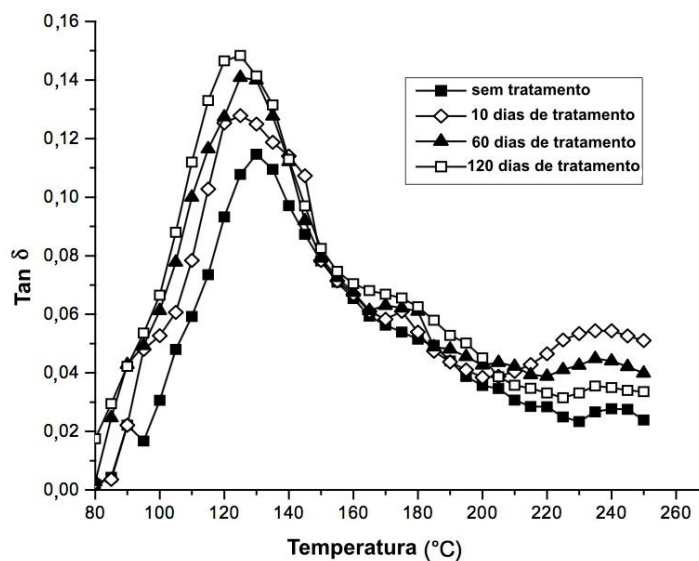
Figura 20. T_g indicado pelo pico da curva da $\text{Tan } \delta$ de compósitos pultrudados *versus* os diferentes meios de exposição [adaptado de Gu, 2009].

Já no caso do estudo de Gu [2009] em compósitos de fibra de vidro com poliéster, verificou-se uma queda de 10% da T_g em 120 dias de exposição em água salina. Foi realizado uma relação do *damping* no Tan δ com a matriz e a degradação da interface do sistema, tal como apresentado na **Figura 20**. No sistema vidro/poliéster, o vidro é o material elástico que vai armazenar energia e evitar a dissipação da mesma; já o poliéster é considerado um material visco-elástico, em que, quando deformada, uma parte da energia pode ser armazenada (energia potencial) e outra parte dissipada na forma de calor.

Isso poderia explicar o aumento do *damping* no Tan δ no sistema vidro/poliéster com o tempo prolongado em água salina, causado pela energia de dissipação da matriz. Outro resultado relevante foi que, com a secagem após os 120 dias de absorção em água salina, a matriz secou, apresentando valores medianos de energia de dissipação entre o material não exposto e o material exposto. Nesse caso, o processo de plastificação da matriz foi considerado um processo reversível após a secagem.

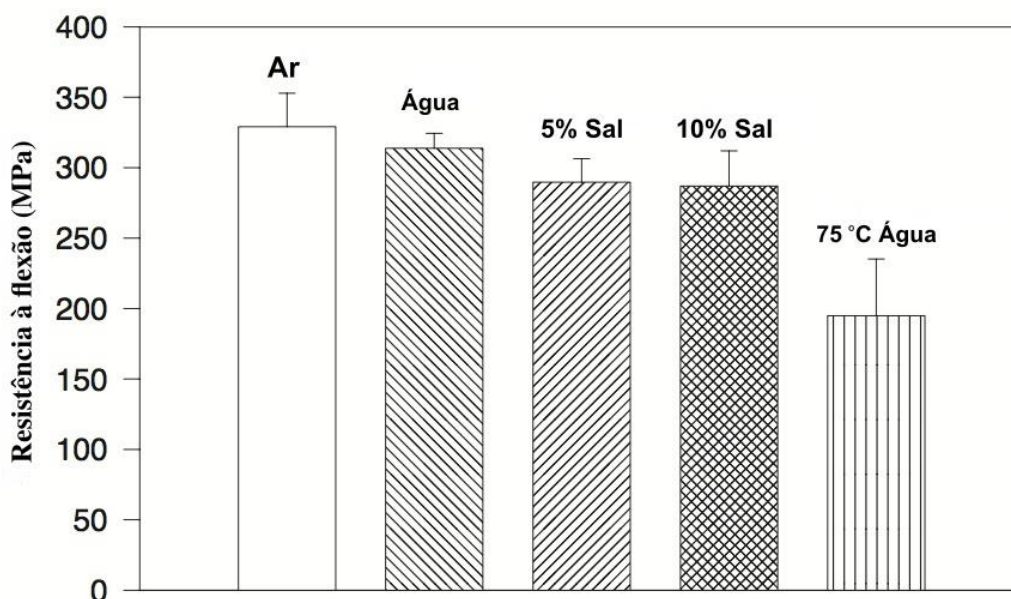
Figura 21. Resistência à flexão de corpos de prova antes e após o envelhecimento ambiental [adaptado de Liao et al.,1999].

A despeito dos fenômenos de absorção de umidade e de desorção nas camadas superficiais ocorrerem quase imediatamente a partir do contato do compósito com o meio ambiente, geralmente a difusão da umidade para o interior do material é um processo lento. Nesse sentido, a umidade também causa a quebra hidrolítica da interface fibra-matriz, resultando em uma baixa eficiência na transferência de carga da matriz para o reforço de fibra. Liao et al. [1999] estudaram pultrudados poliméricos de fibras de carbono em diferentes ambientes aquosos. O envelhecimento em soluções salinas resultou em uma grande diminuição na resistência à flexão se comparada à água destilada na temperatura ambiente, como mostra a **Figura 21**. Entretanto, o ambiente com água destilada aquecida a 75 °C foi, dentre os avaliados, o que mais degradou a propriedade de resistência à flexão.

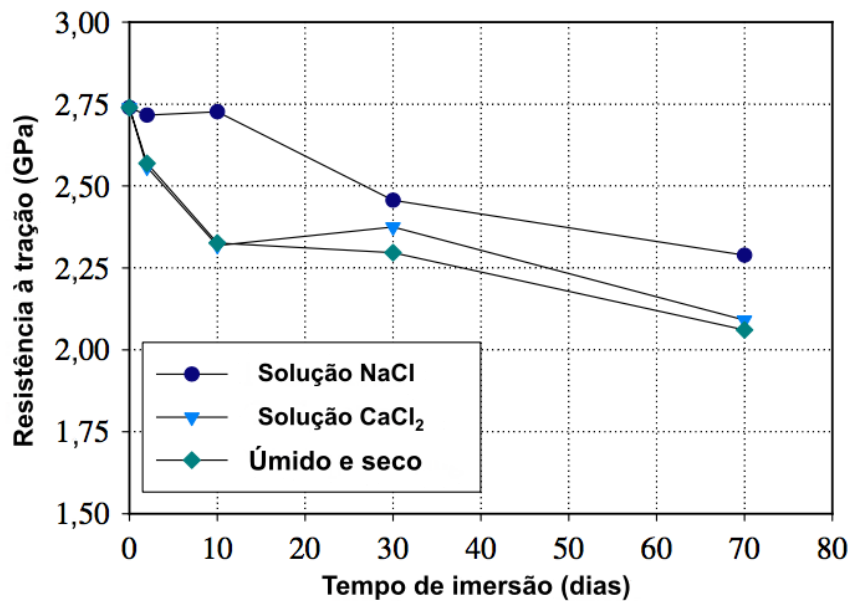
Figura 22. Resistência à tração *versus* tempo e condições ambientais [adaptado de Kim et al., 2008].

Kim et al. [2008], estudando hastes pultrudadas (0,7 mm de diâmetro) de fibra de vidro/éster-vinílica, observaram que as hastes envelhecidas em água destilada e secas posteriormente apresentaram uma maior perda de resistência à tração (**Figura 22**), comparadas aos ambientes contendo cloreto de sódio e cloreto de cálcio. Novamente, é possível verificar que a mudança influencia diretamente nas diferentes propriedades do compósito. Os íons de sais da solução de NaCl naturalmente diminuem a difusão da água no material, e isso dificulta a degradação precoce do material.

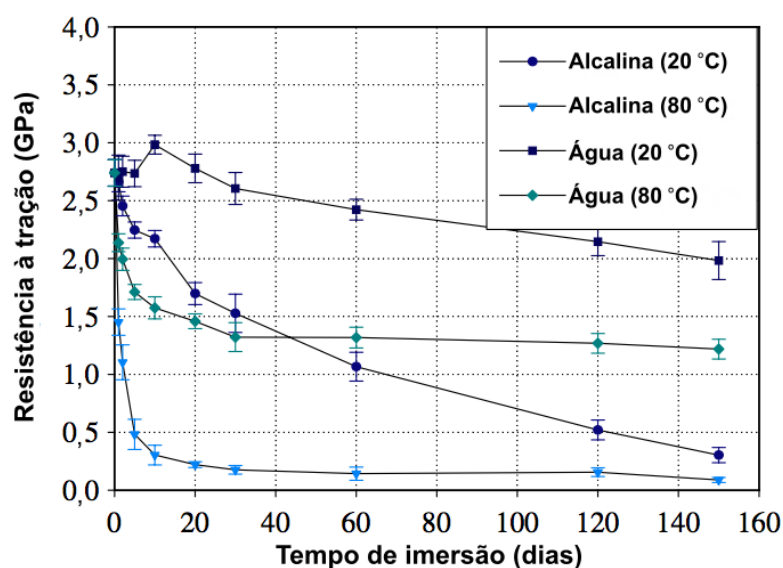
Figura 23. Resistência à tração *versus* tempo e condições ambientais [adaptado de Kim et al., 2008].

Kim et al. [2008] estudaram hastes pultrudadas (0,7 mm de diâmetro) de fibra de vidro/éster-vinílica, avaliando a temperatura da solução alcalina e da água destilada na resistência à tração, tal como apresentado na **Figura 23**. Embora a difusividade seja similar, a resistência à tração caiu bastante quando as hastes foram imersas em solução alcalina (pH ~ 12,8) e o efeito foi acelerado com o aumento da temperatura. O efeito foi ainda mais intensificado devido ao ataque do ambiente alcalino, que não ocorre somente na matriz polimérica, mas também nas fibras, ou seja, as fibras de vidro são mais susceptíveis ao meio alcalino. Nesse caso, reações da fibra com íons de hidróxido ocorrem quebrando as ligações de sílica; com o tempo, as fibras perdem peso e resistência. A taxa de degradação, portanto, não estará mais relacionada à taxa de difusão, mas sim à atividade de dissolução da SiO_2 .

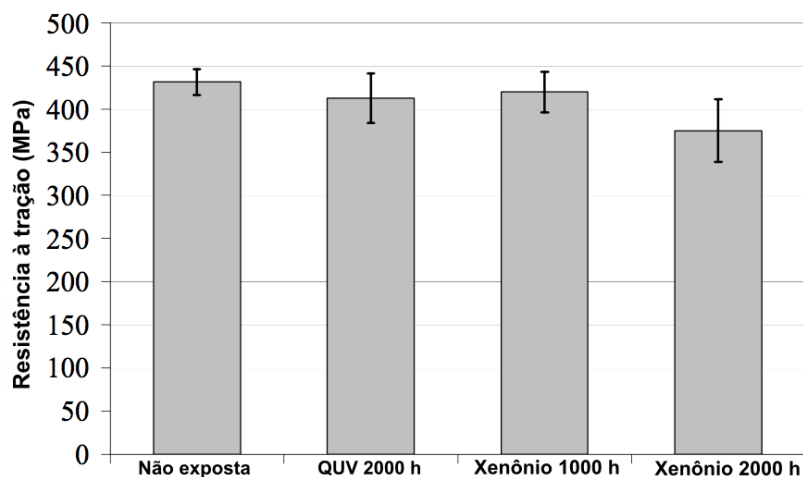
Figura 24. Tração em função dos diferentes ambientes de exposição e durações [adaptado de Correia et al., 2005].

Correia et al. [2005], investigando a durabilidade de pultrudados de fibra de vidro com poliéster para aplicações no setor de engenharia civil, expuseram amostras em diferentes ambientes com água e com radiação UV e em ambientes com radiação produzida por lâmpadas de xenônio com curtos intervalos de aplicação de água entre os ciclos de radiação. A exposição por radiação durante 2000 h apresentou maior efeito de degradação sobre os pultrudados, com perda de resistência de 13%, como apresentado na **Figura 24**.

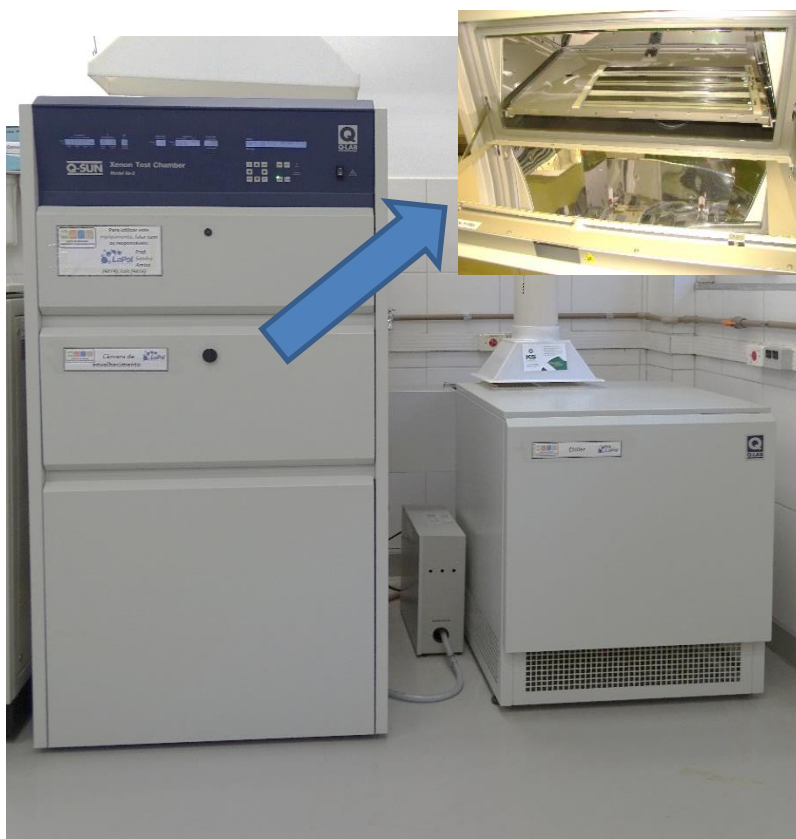
Figura 27. Imagens da câmara de envelhecimento acelerado (*weatherometer*) do LAPOL/UFRGS, com a apresentação da janela de radiação: hastes expostas e espelhos no interior da câmara.

Para simular condições de intemperismo (radiação UV + aspensão de água), foi utilizada uma câmara de envelhecimento acelerado com lâmpadas de xenônio da marca Q-SUN, modelo Xenon Test Chamber Xe-3® (**Figura 27**), que simula ciclos de radiação UV, umidade, temperatura e água borrifada/aspersada, seguindo diretrizes

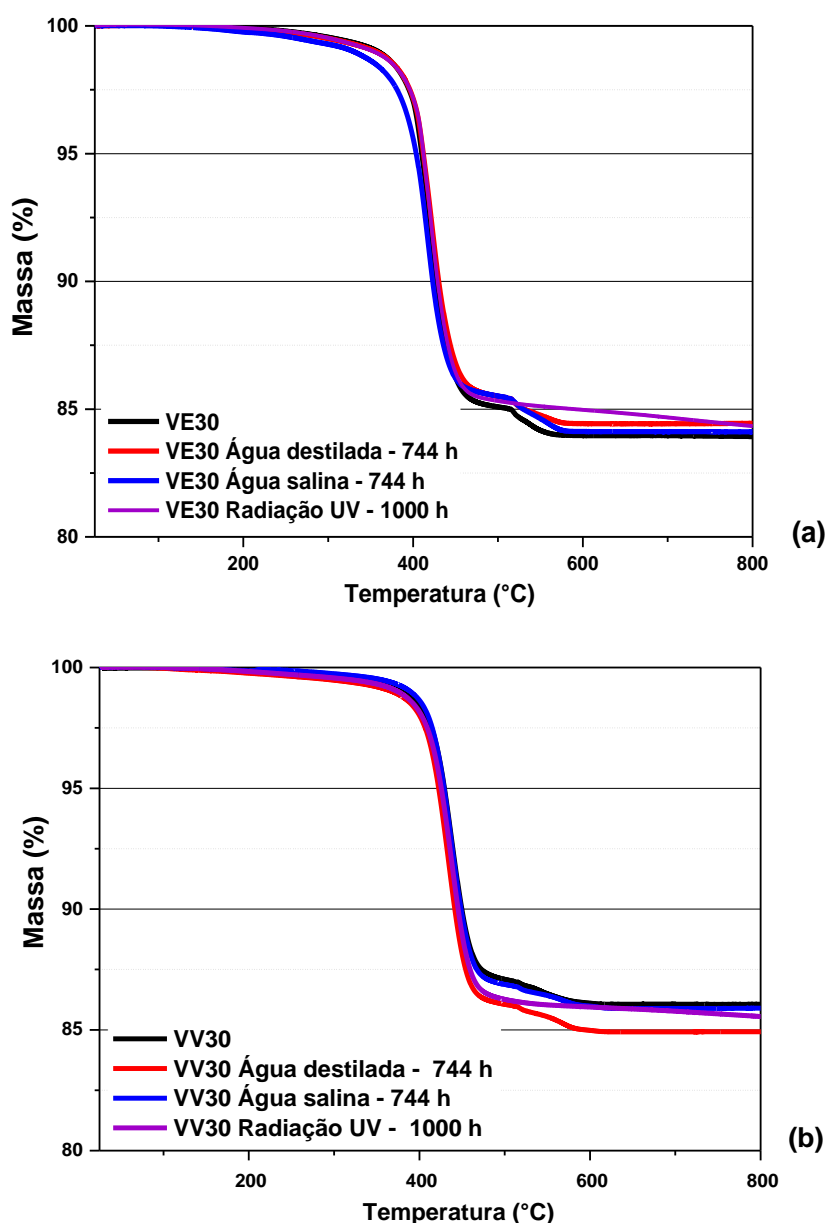
A **Figura 41** apresenta as curvas termogravimétricas das hastes de fibra de vidro antes e após os diferentes tipos de exposição por 744 h. Todas as hastes apresentaram uma temperatura inicial de degradação (T_1) acima de 200 °C, com um segundo evento de degradação (T_2) em aproximadamente 350 °C.

Figura 41. TG das hastes (a) VE30 e (b) VV30 antes e após a exposição em curto prazo.

Após 744 h em água salina, as hastes VE30 apresentaram T_1 ligeiramente inferior comparadas às outras hastes com resina epóxi nos diferentes ambientes. Ainda na **Figura 41**, após 500 °C, foi possível observar a degradação das fibras de vidro das hastes VV30 submetidas à água salina por 744 h. Em geral, as hastes não apresentaram grandes variações como resultado das diferentes exposições.

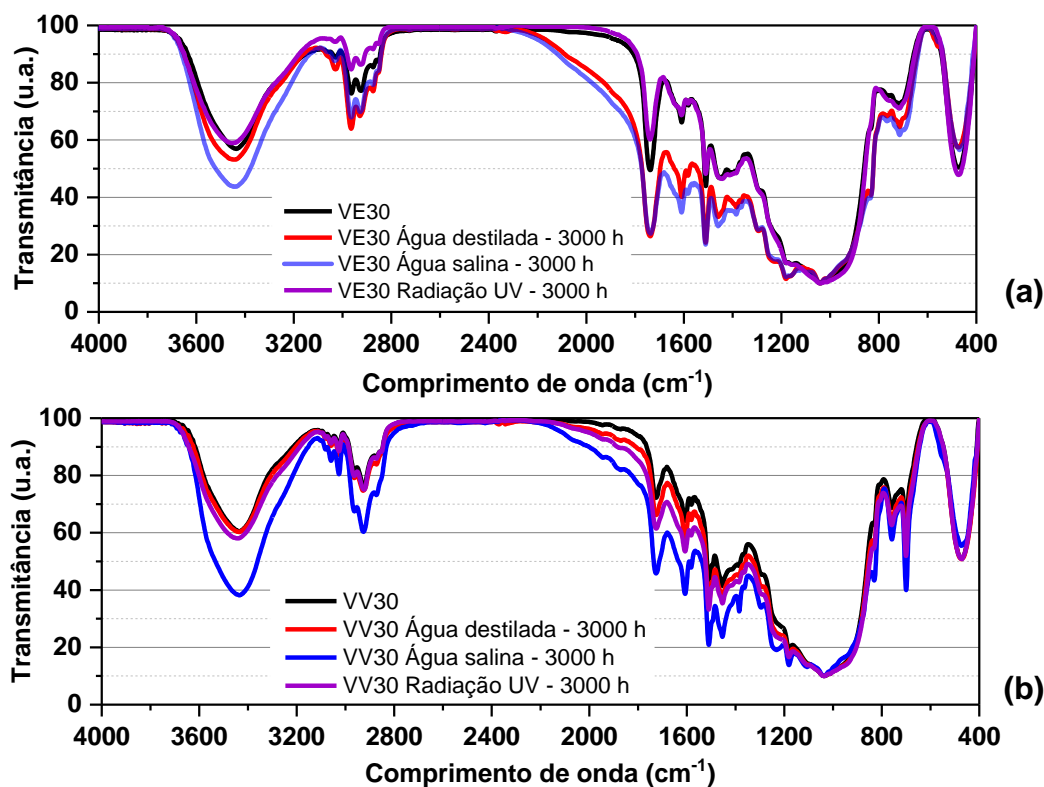
Figura 48. Espectros de FTIR das hastes como recebidas e após os diferentes tipos de exposição: (a) VE30 e (b) VV30.

Na **Figura 48**, são apresentados os espectros de FTIR das hastes de fibra de vidro com matriz epóxi e matriz éster-vinílica, antes e após os diferentes tipos de envelhecimento. Portanto, confirma-se que houve penetração de umidade na estrutura dos compósitos com fibra de vidro após as 3000 h para todos os tipos de envelhecimento.

O caso mais evidente para amostras com resina éster-vinílica ocorre para a haste VV30, com bandas diferenciadas na região de 3700 cm⁻¹, que indicam a presença de grupos OH⁻¹, sinalizando a entrada de umidade e possíveis reações de hidrólise. Também é observada, na região 2900 cm⁻¹, uma mudança significativa que é atribuída às forças de deformação nas ligações C-H, sendo possível afirmar que estão ocorrendo processos químicos de degradação, fatos também reportados por estudos anteriores [Grammatikos et al, 2016; Sawpan et al., 2014]. Os demais casos poderiam ser confundidos com o processo de preparação da pastilha de KBr, pois essa análise apresenta alta sensibilidade à umidade. Um terceiro pico evidenciado é o da banda de 1700 cm⁻¹, atribuído à maior presença de grupos éster da resina éster-vinílica, susceptíveis à hidrólise durante processos químicos. Esse processo é acelerado e catalisado pela presença de ácidos ou bases.

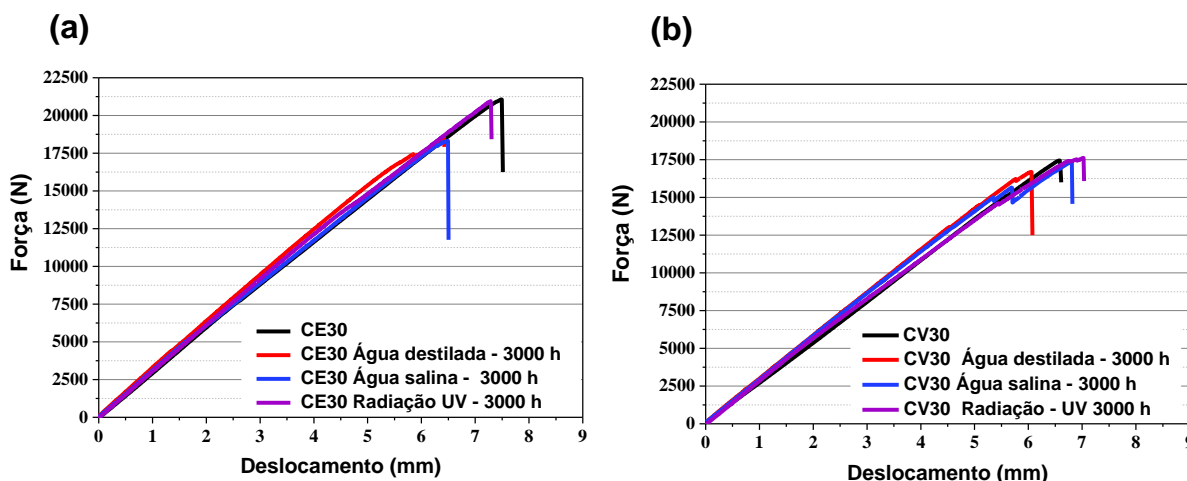
A **Figura 63** mostra curvas típicas de força *versus* deslocamento em tração de ambas as hastes, não expostas e expostas. As hastes de fibra carbono, como esperado, mostram comportamento elástico linear até a falha súbita, o que indica baixa tolerância a danos. Considerando que as CE30 e CV30 têm a mesma área de seção transversal, as hastes como recebidas apresentam uma maior resistência à tração e rigidez devido à interação entre a matriz e a fibra, uma vez que a fibra é a mesma em ambas as hastes. Todas as amostras das hastes falharam por lascamento ao longo de todo o comprimento, devido à compressão transversal combinada à extensão longitudinal [Schmidt et al., 2012] no material.

Figura 63. Força versus curvas de deslocamento das hastes antes e após 3000 horas de envelhecimento sob condições diferentes para: CE30 (a) e CV30(a).
