ARQUITETURA ESCOLAR NO CONTEXTO PÓS PANDÊMICO

UMA REVISÃO NA QUALIDADE DA INFRAESTRUTURA EDUCACIONAL PÚBLICA E SUA RELAÇÃO COM A COMUNIDADE

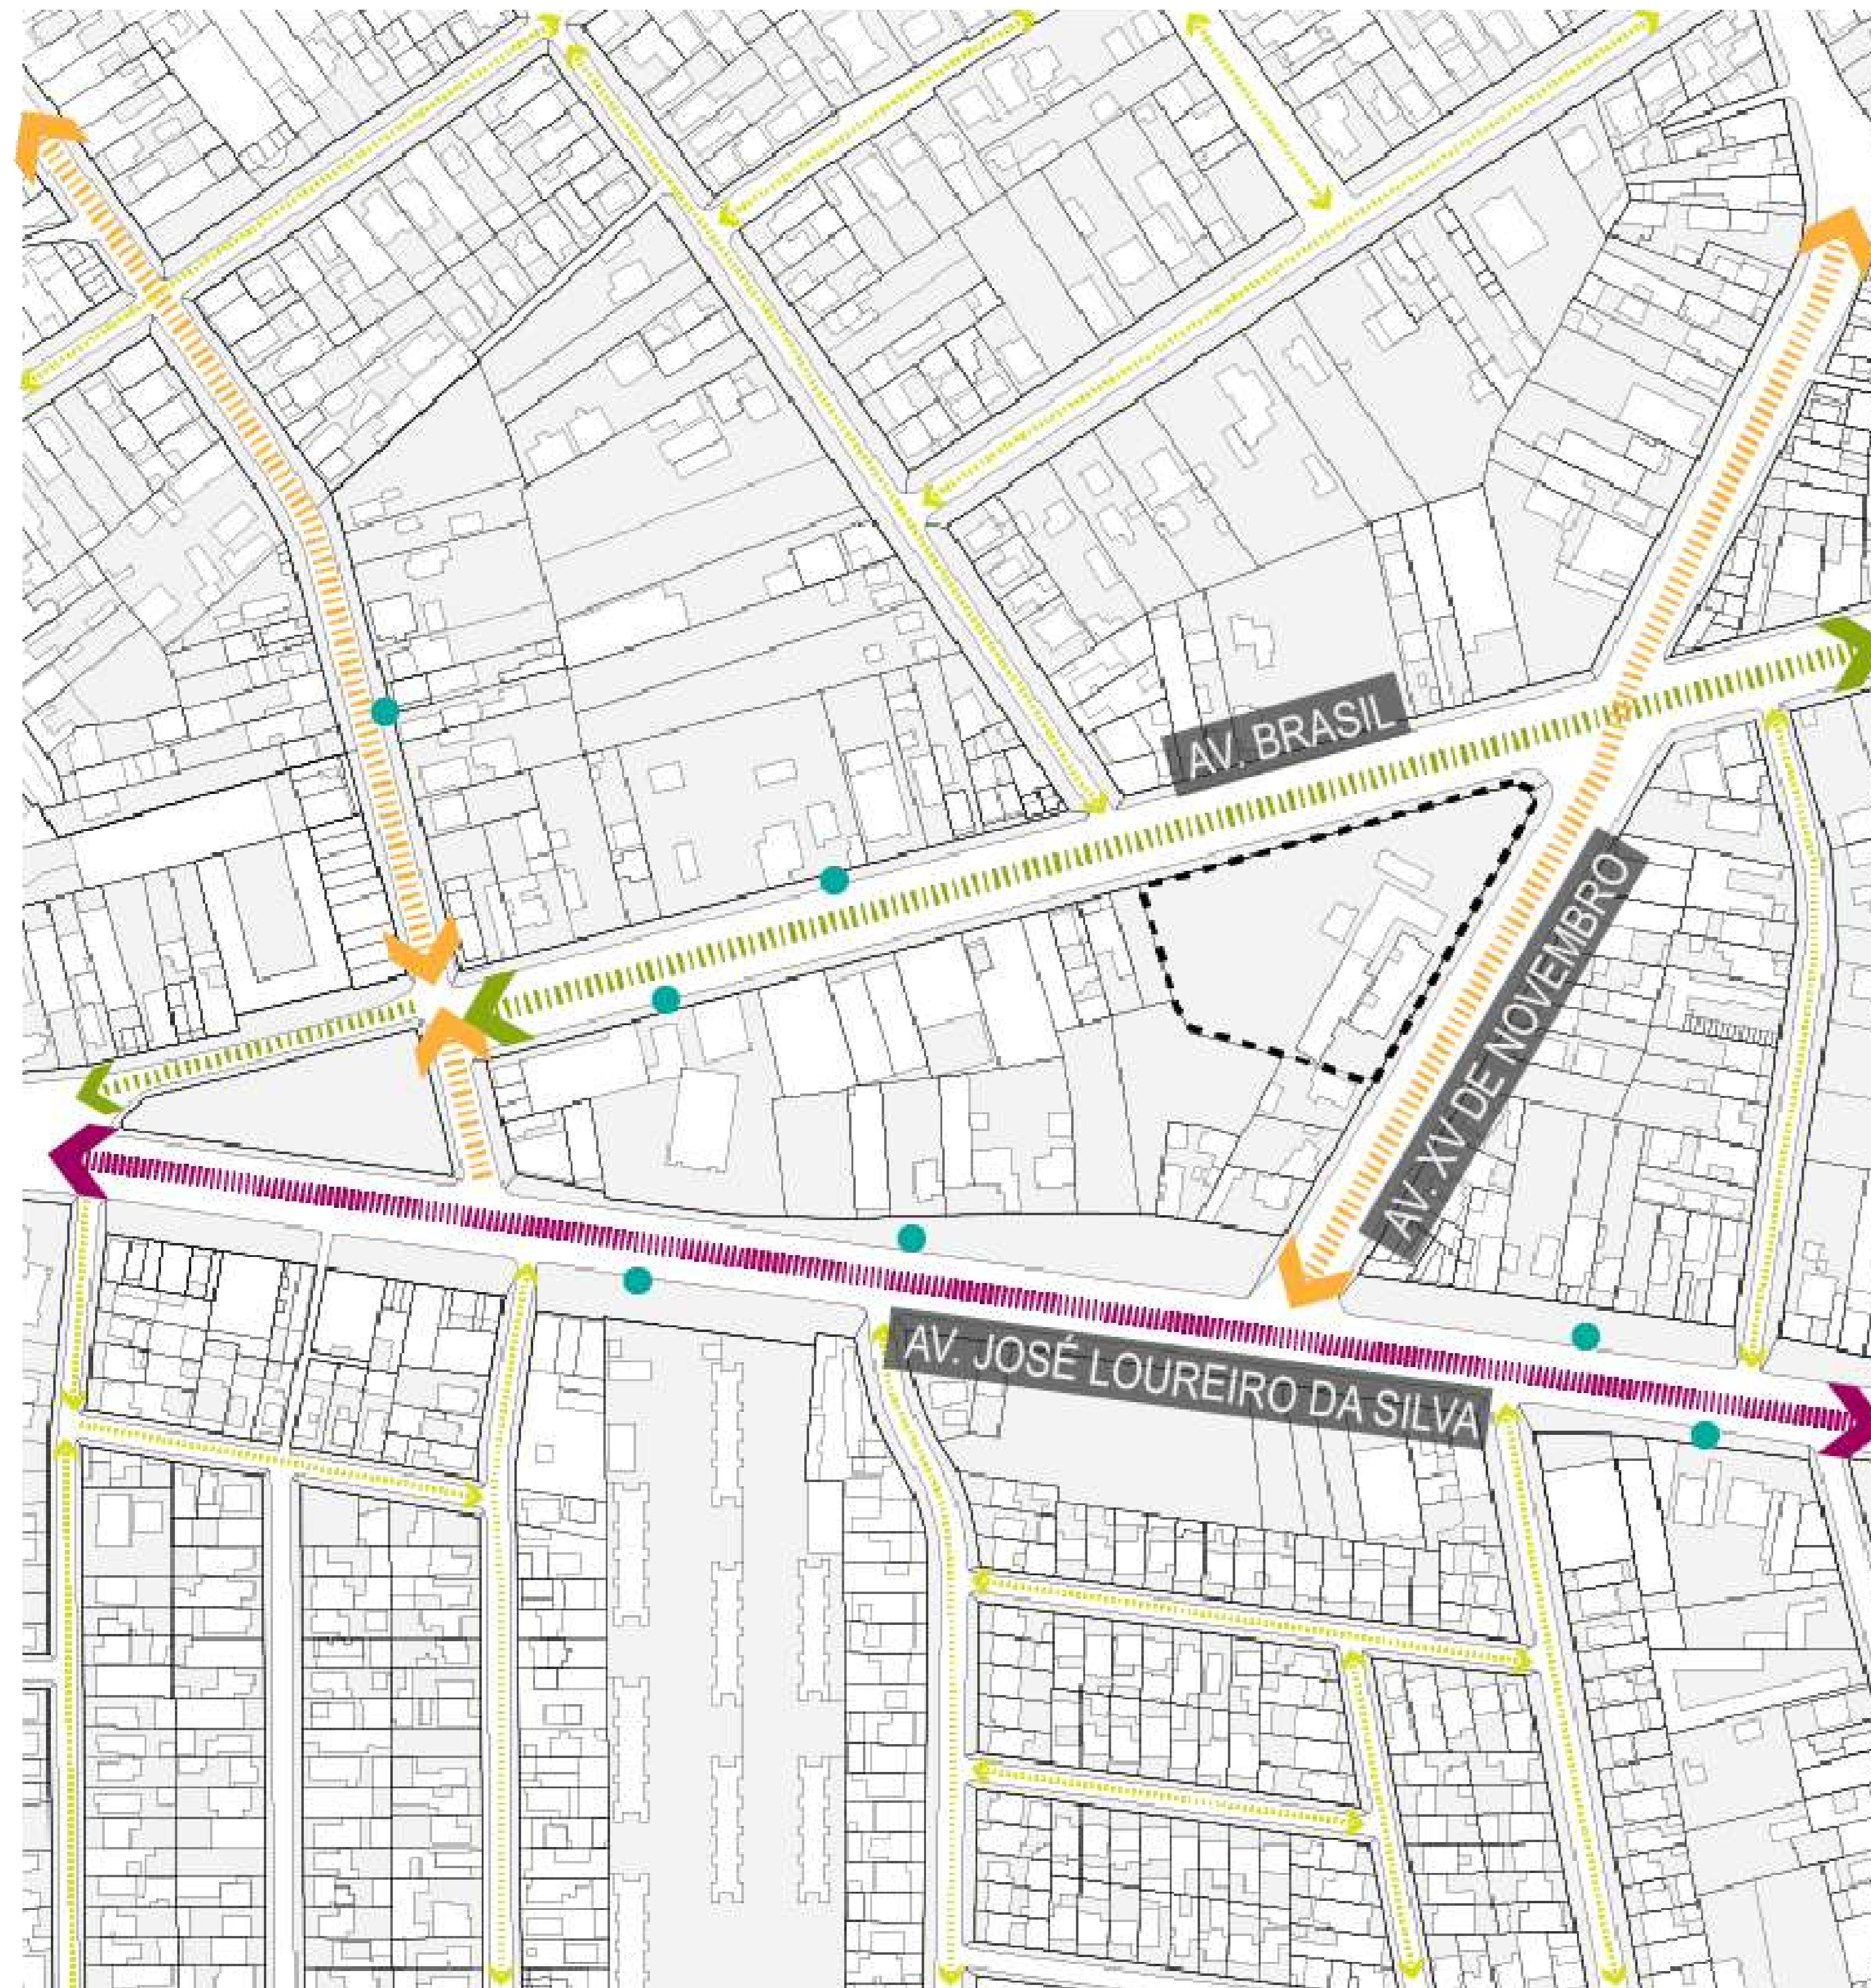
MOBILIDADE

via arterial via coletora via local tipo 1 via local tipo 2 ponto de ônibus

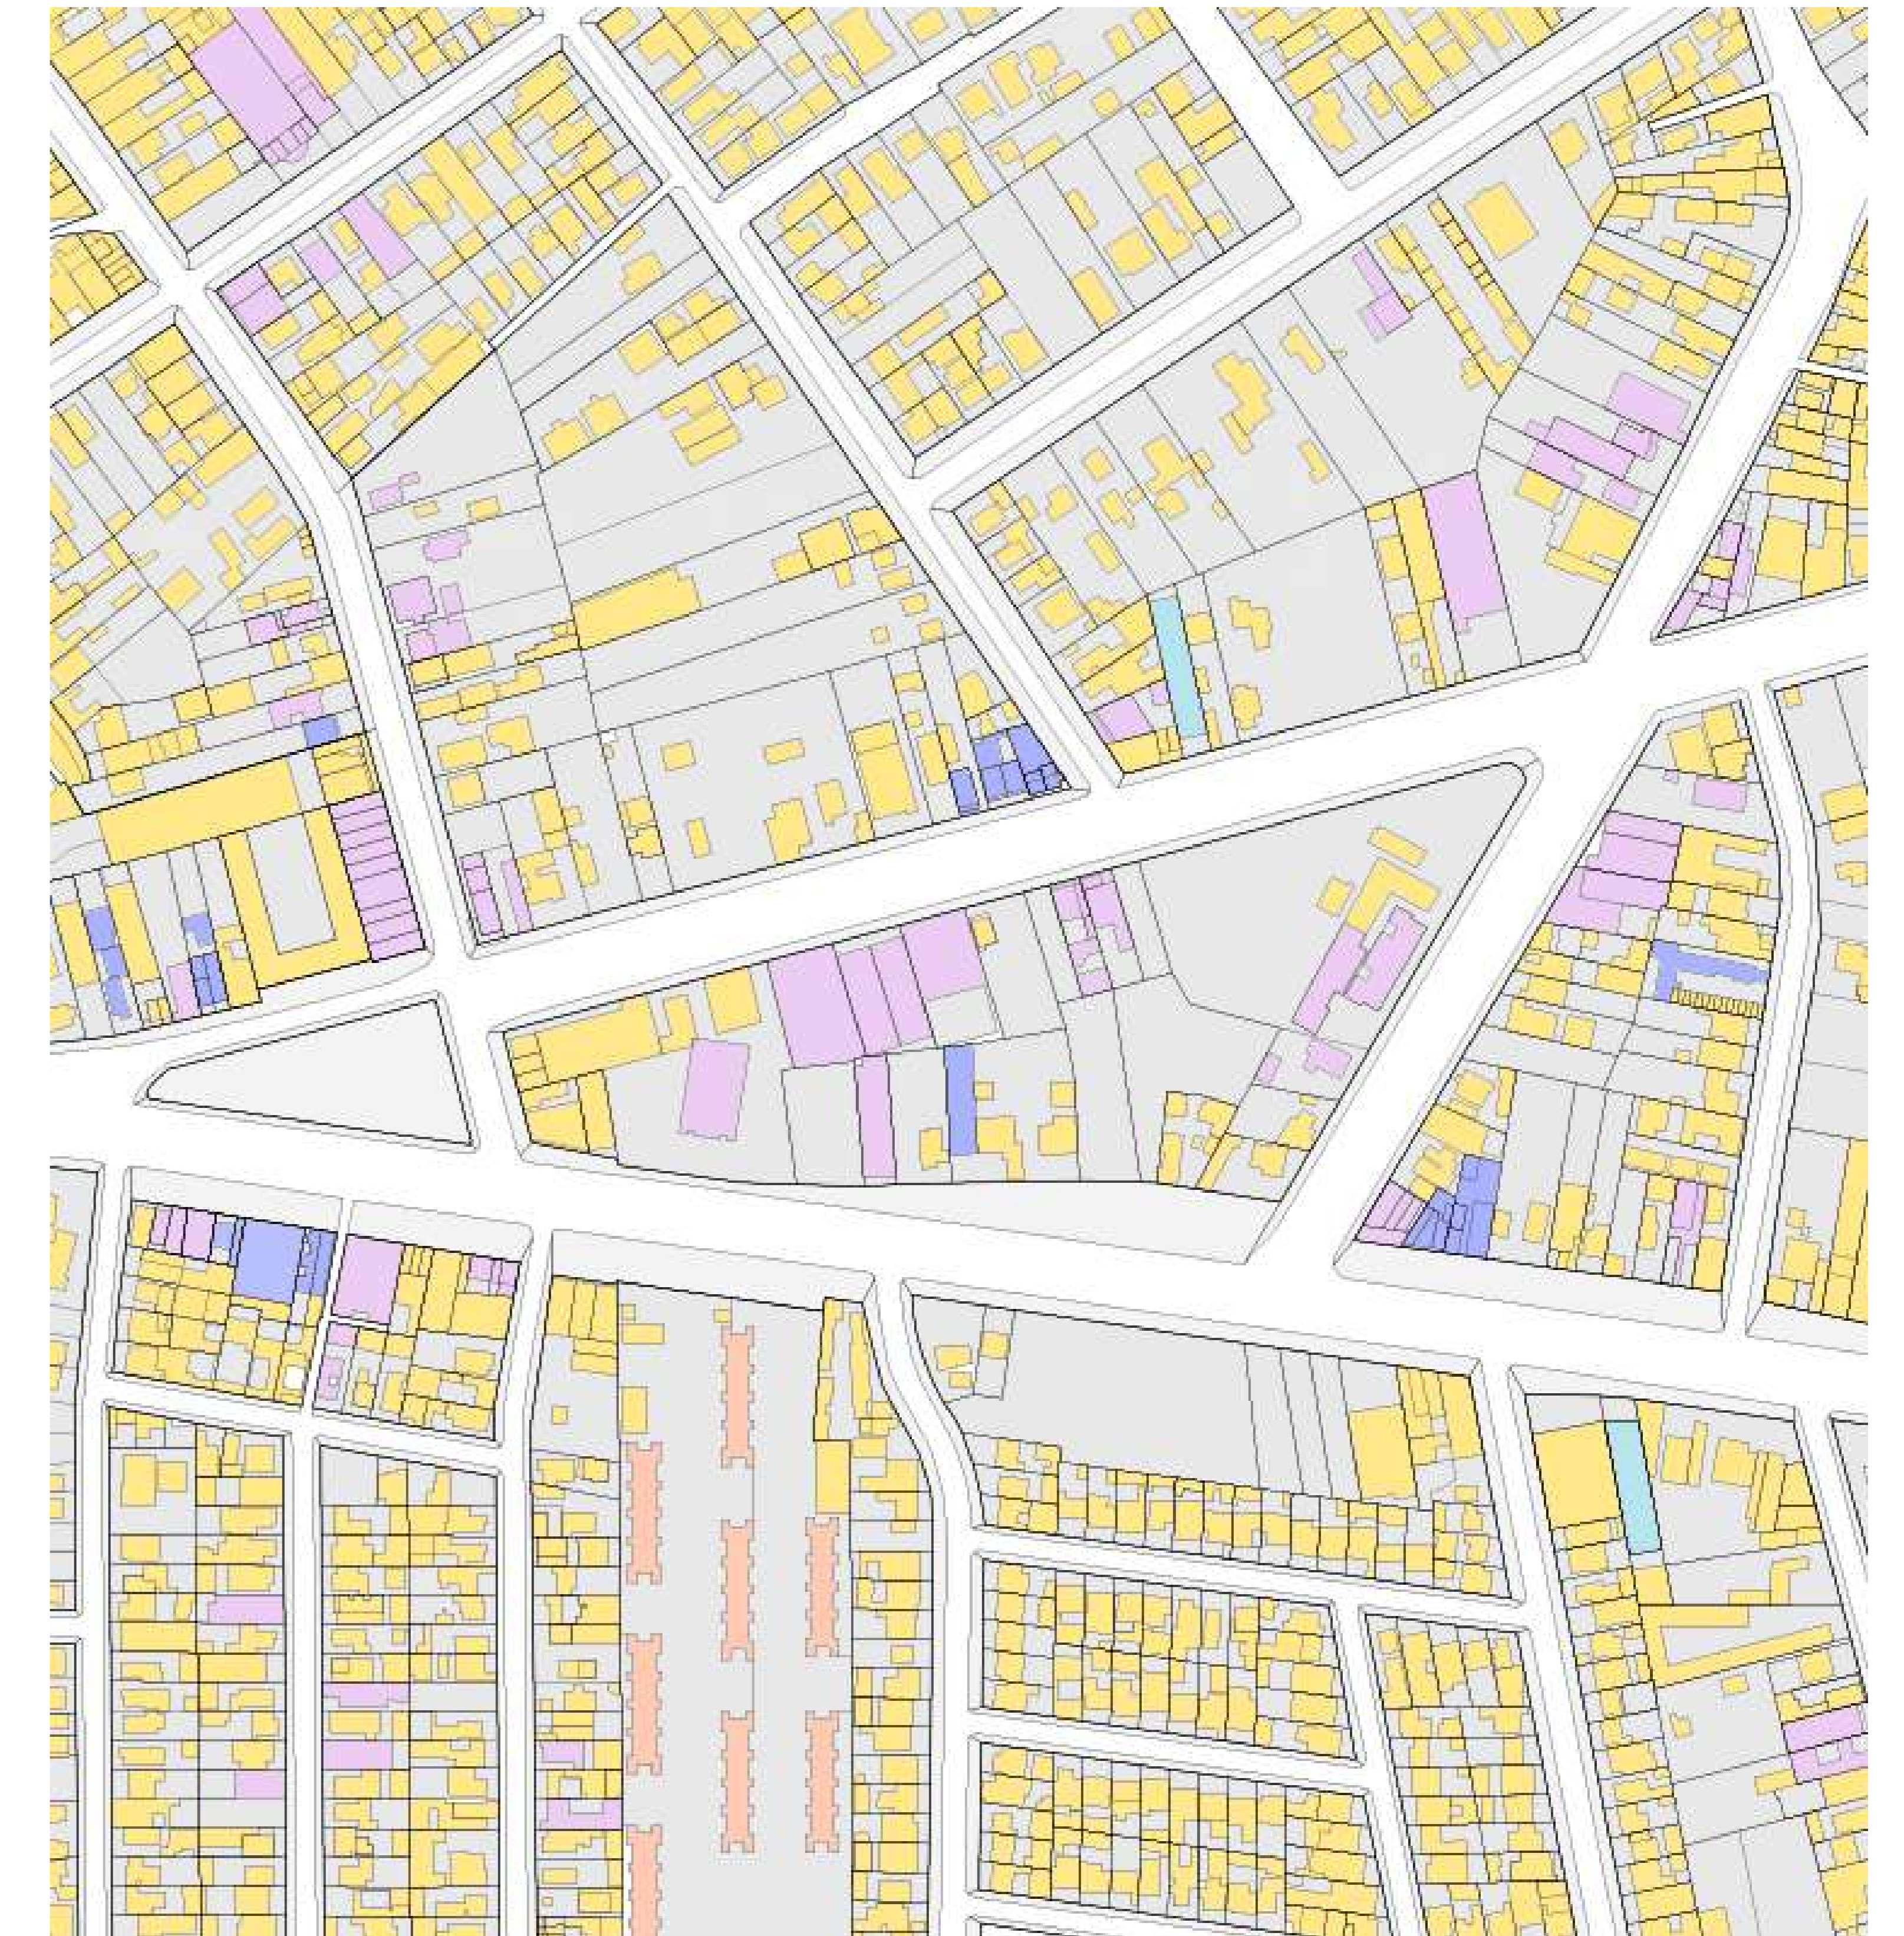
ALTURA

térreo dois pavimentos três pavimentos quatro pavimentos cinco pavimentos

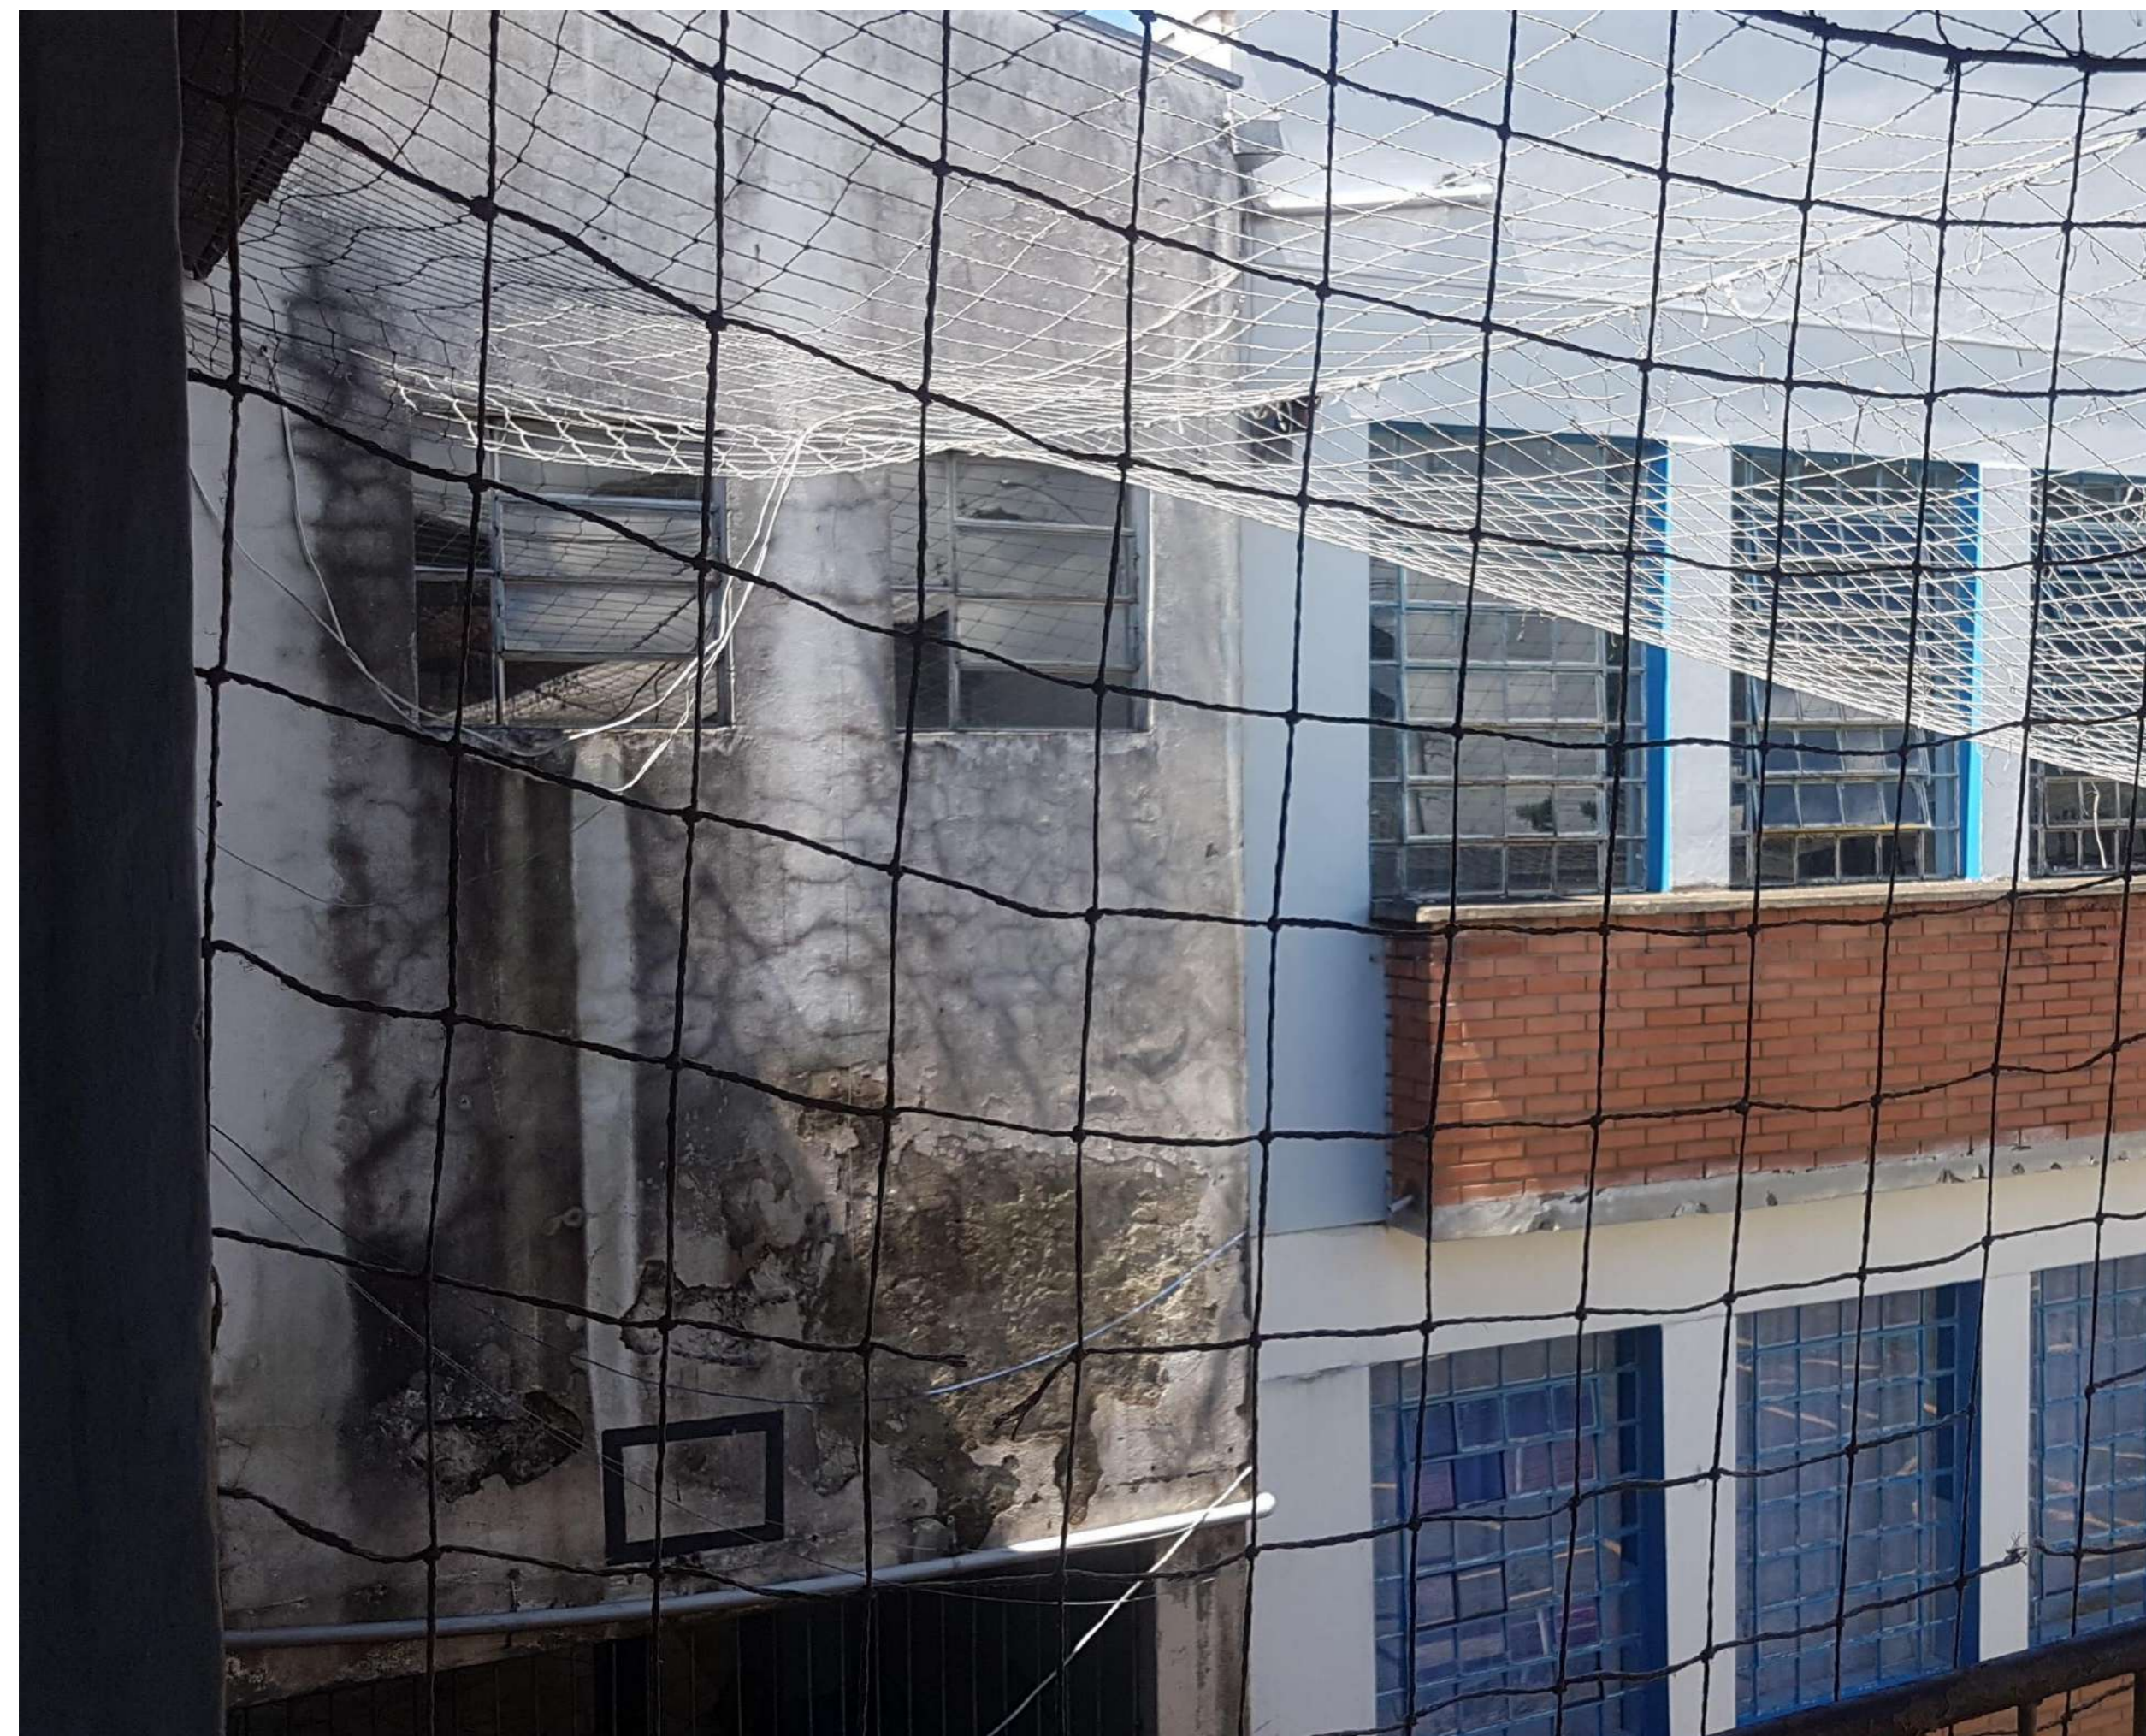
REVESTIMENTOS, VEDAÇÕES E ALGUNS PONTOS ESTRUTURAIS COM DANOS, MUITA UMIDADE TANTO NO INTERIOR COMO NO EXTERIOR.

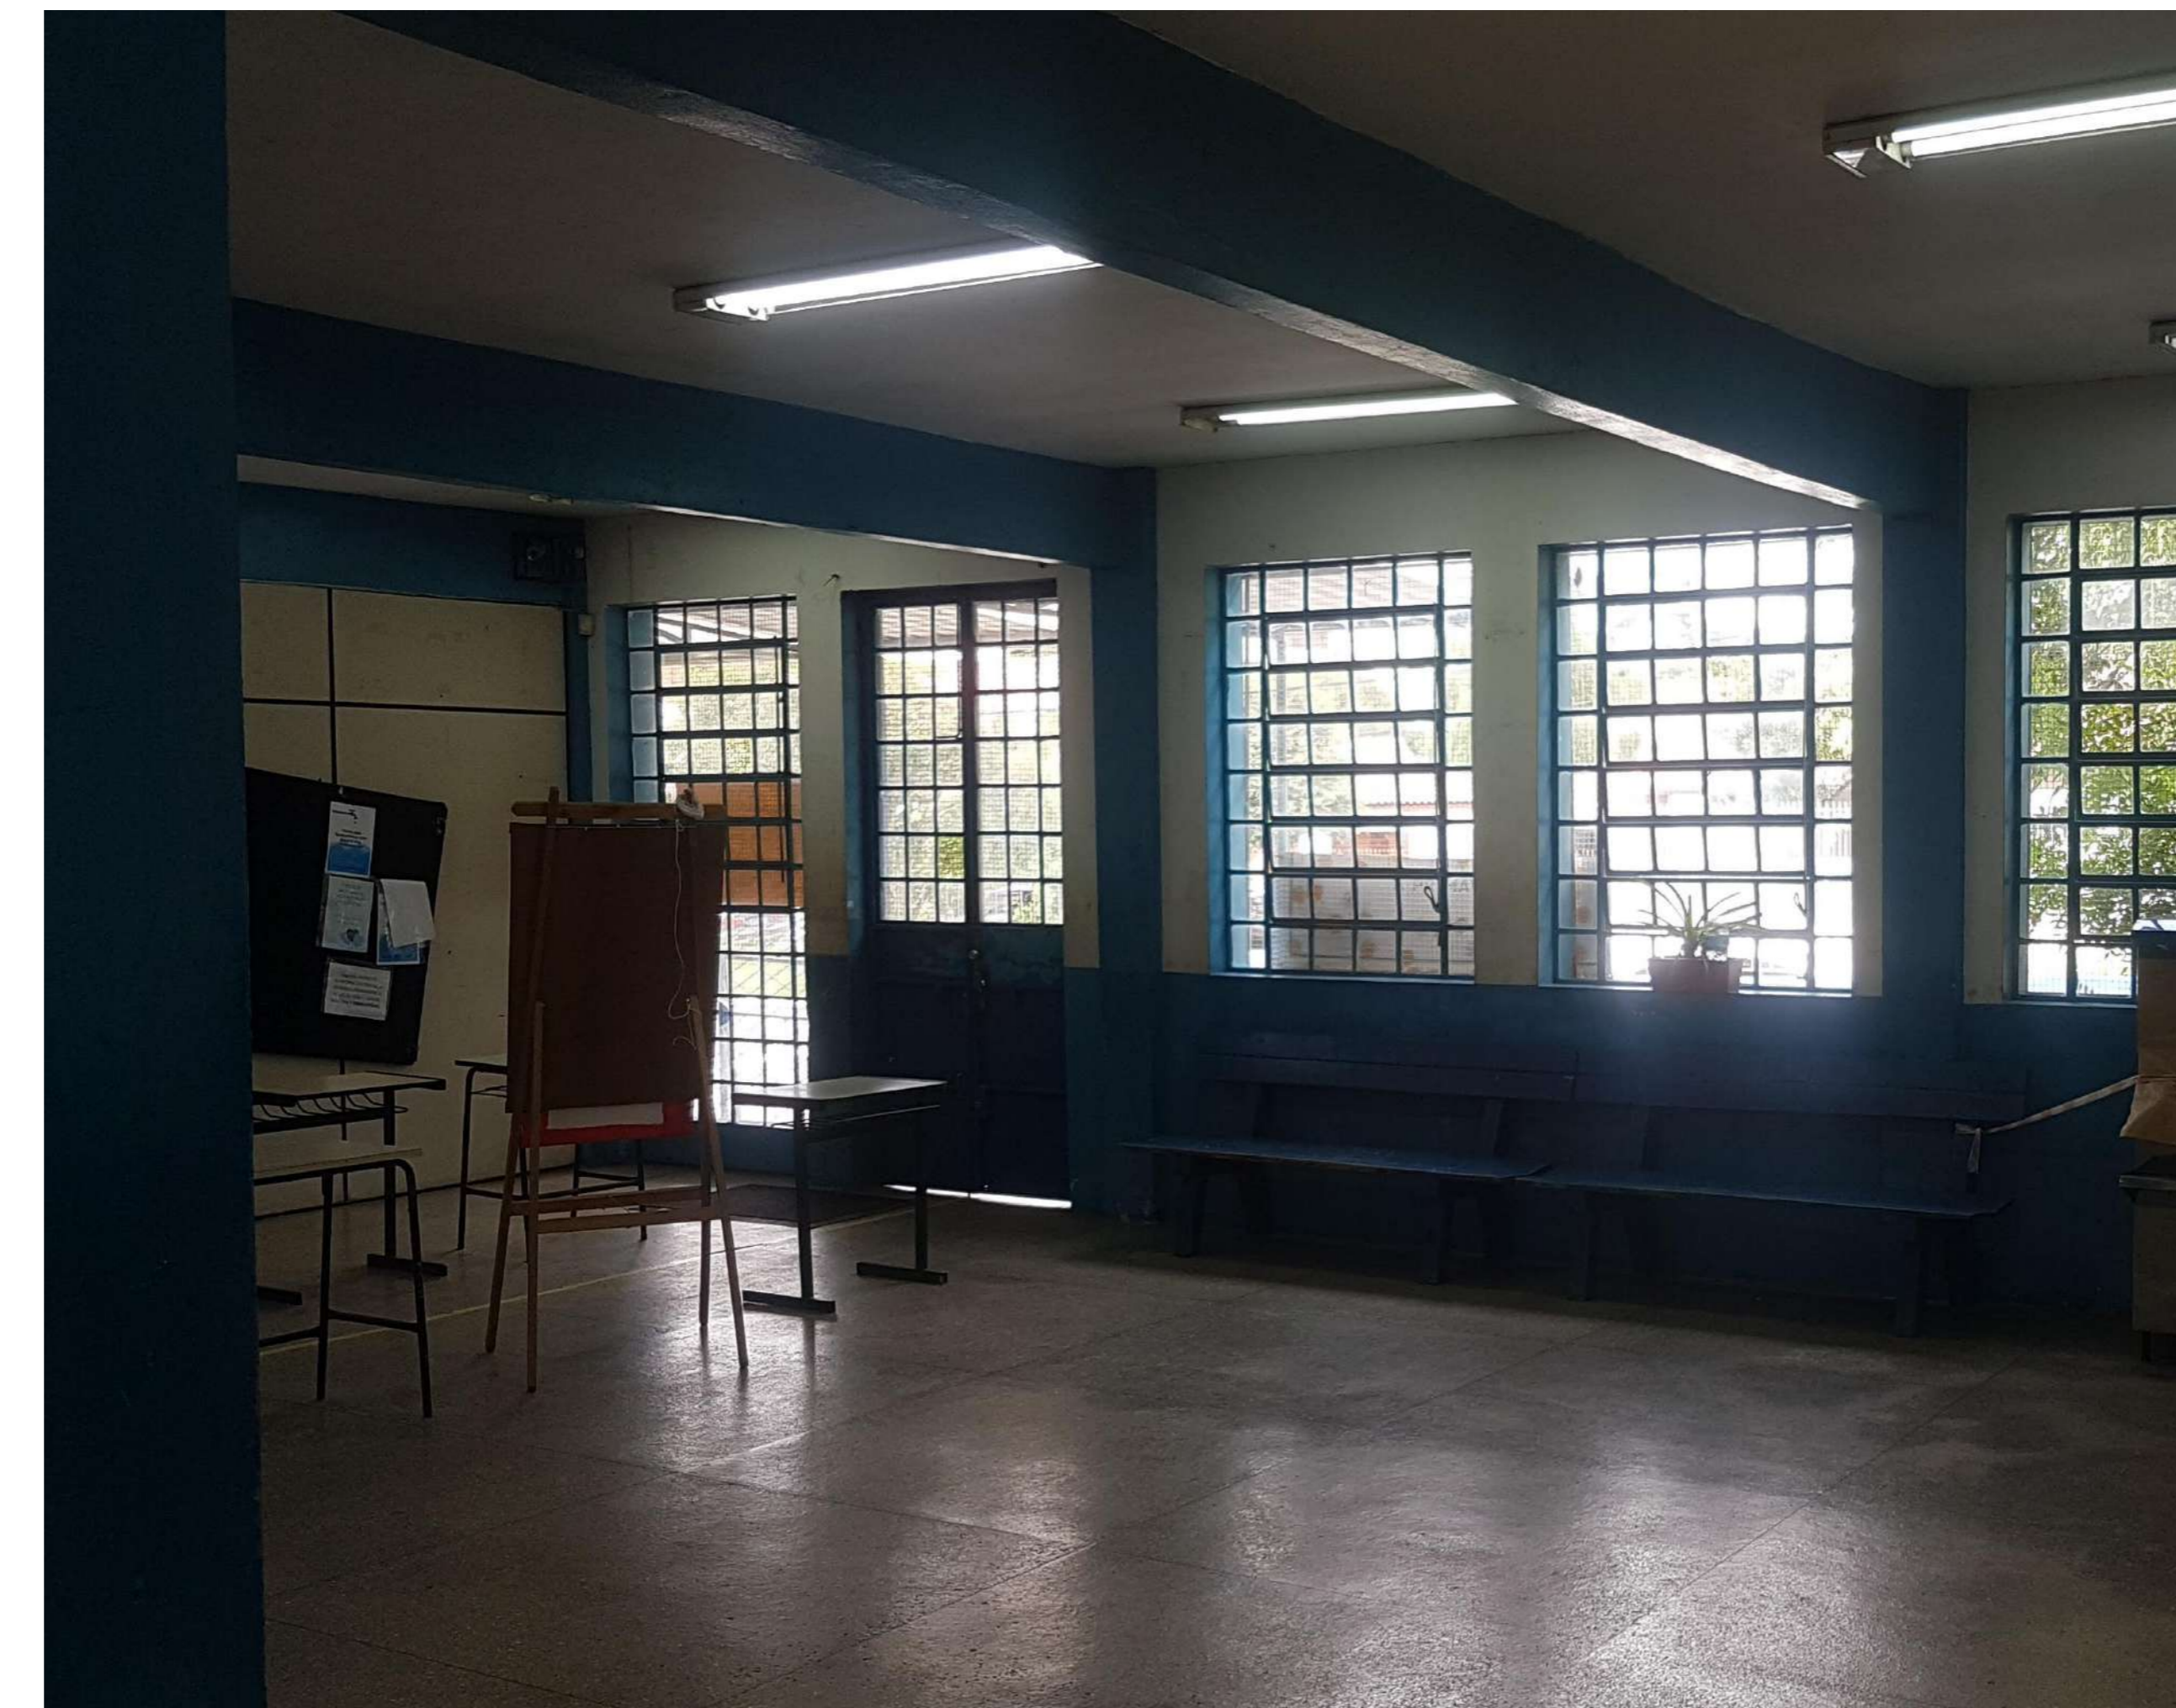
AMBIENTES COM MÁIS CONDIÇÕES DE ILUMINAÇÃO E VENTILAÇÃO NATURAL. O INTERIOR DOS EDIFÍCIOS É MUITO QUENTE.

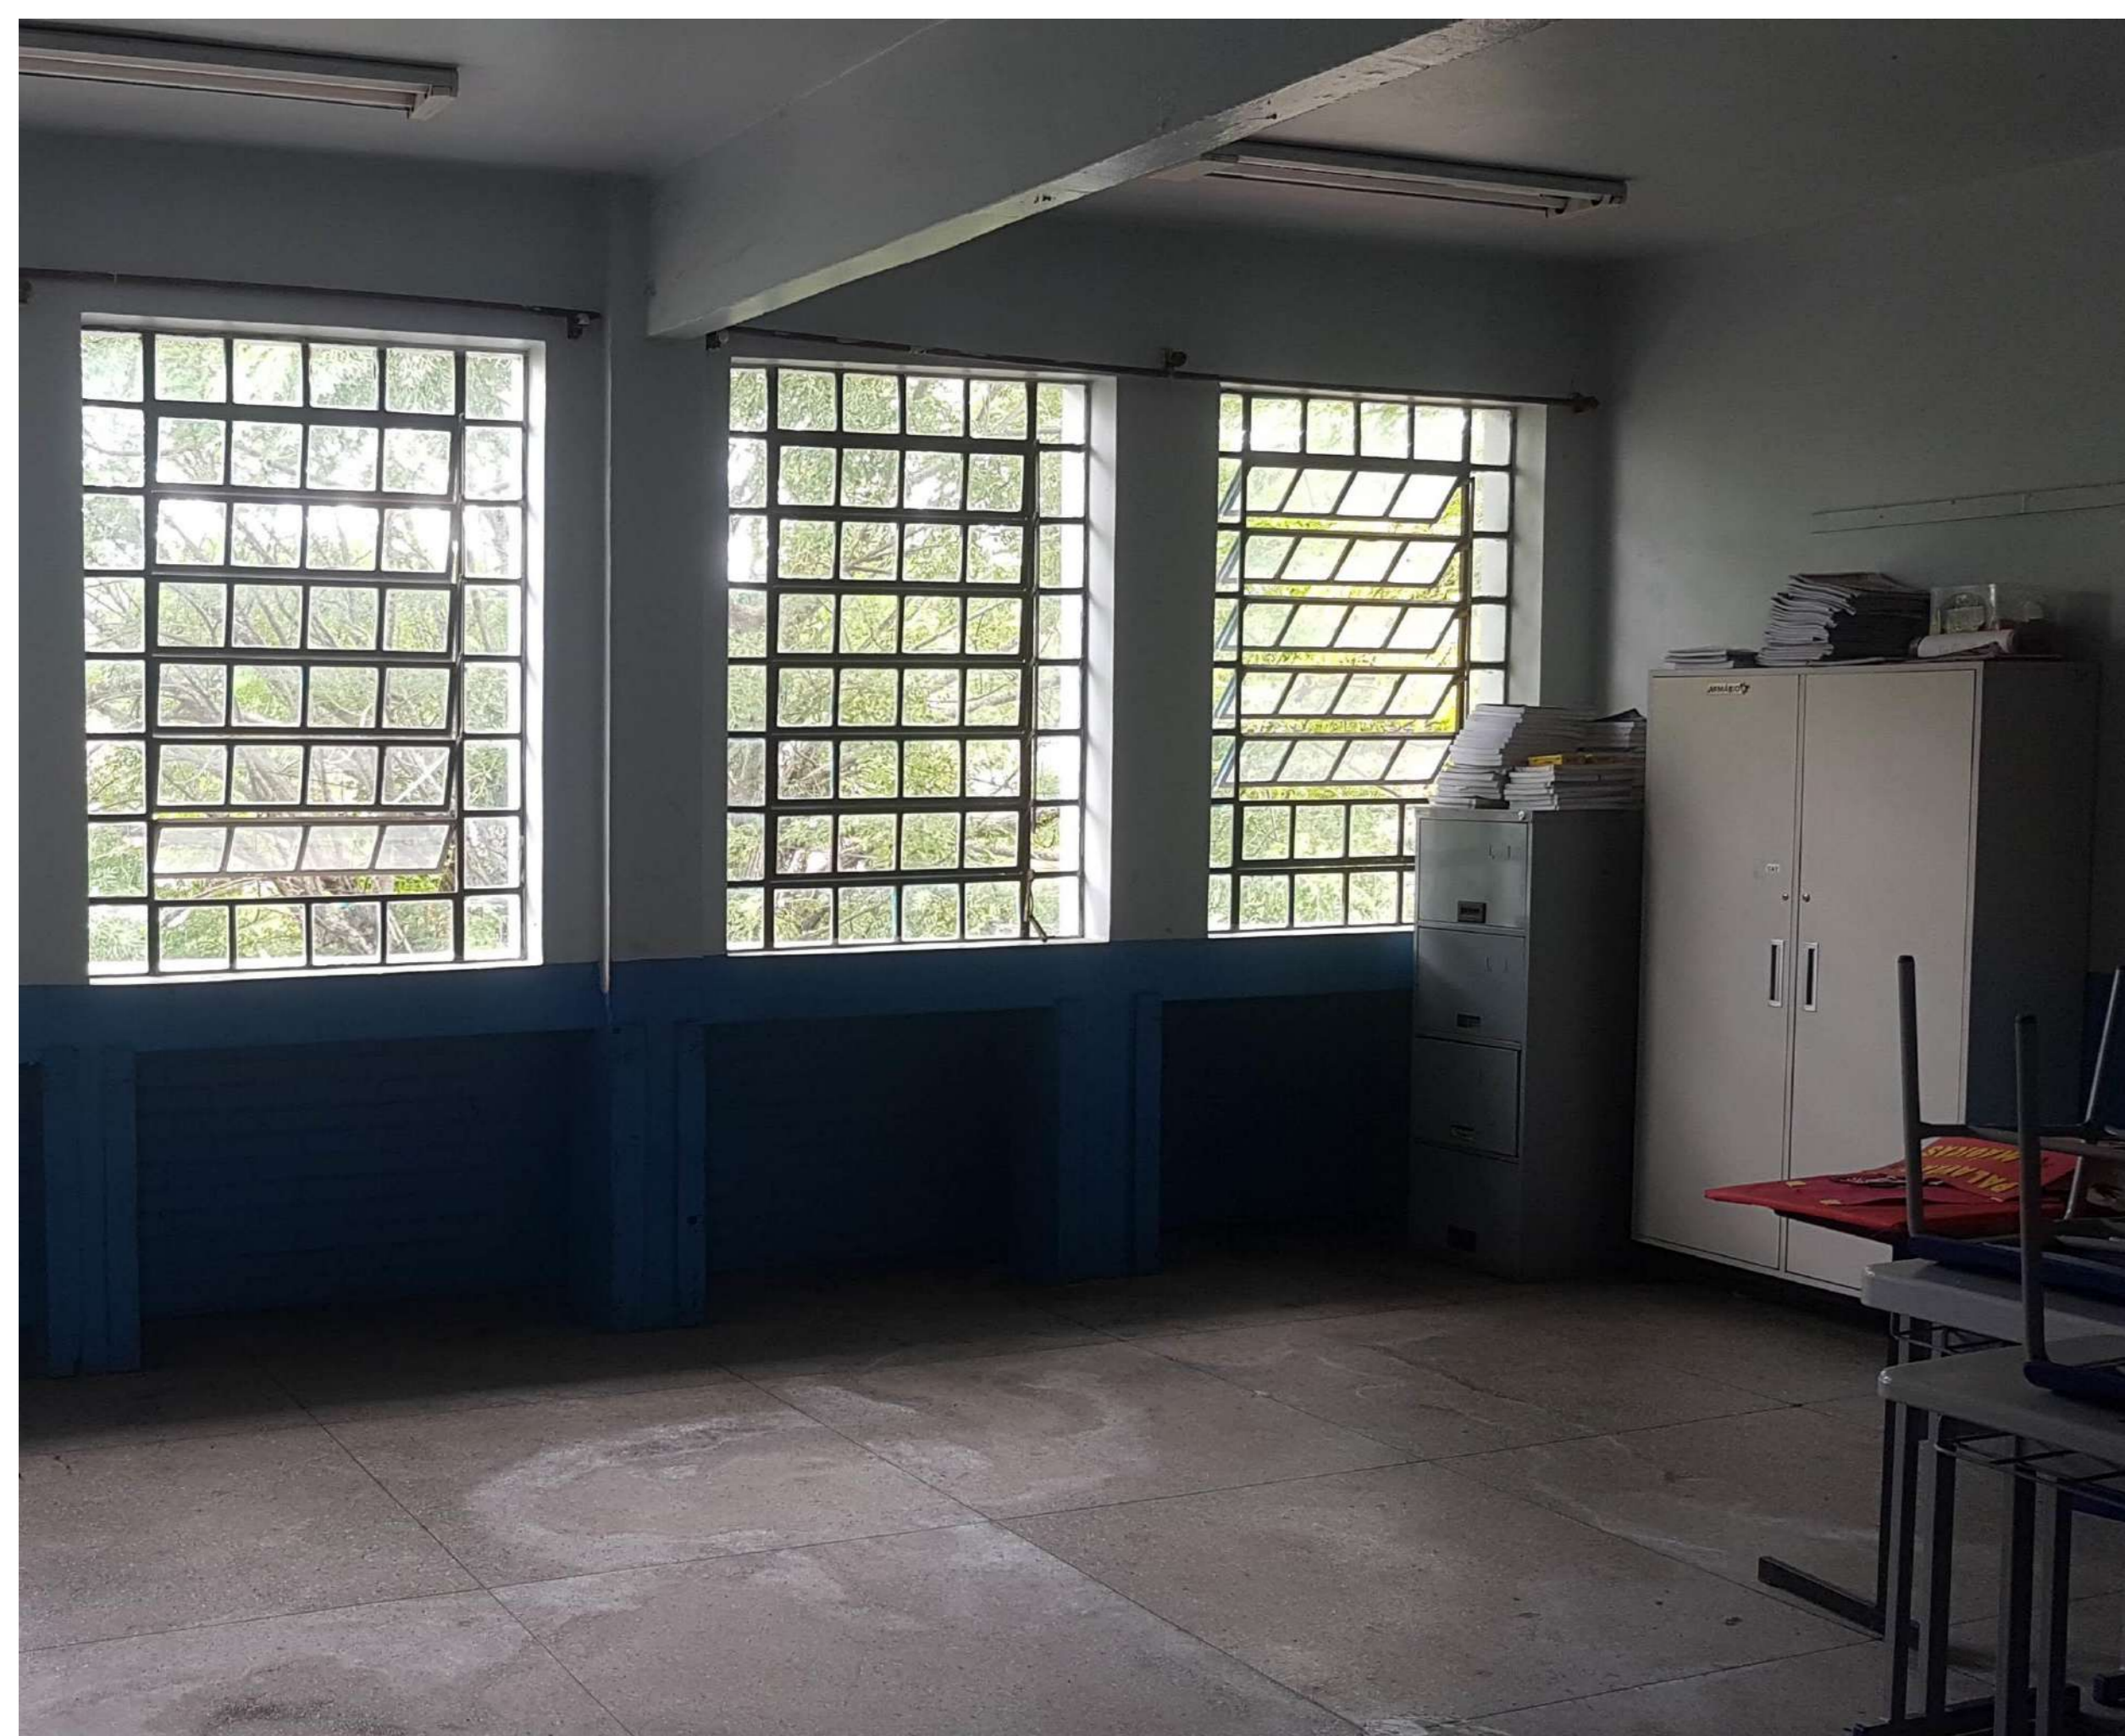
SALAS DE AULA COM REVESTIMENTOS DANIFICADOS, PÉ DIREITO ABAIXO DO QUE EXIGE O CÓDIGO DE OBRAS. ILUMINAÇÃO E VENTILAÇÃO NATURAL INSUFICIENTE, MUITO CALOR. NÃO APRESENTA ESTRUTURA DE VENTILAÇÃO ARTIFICIAL.

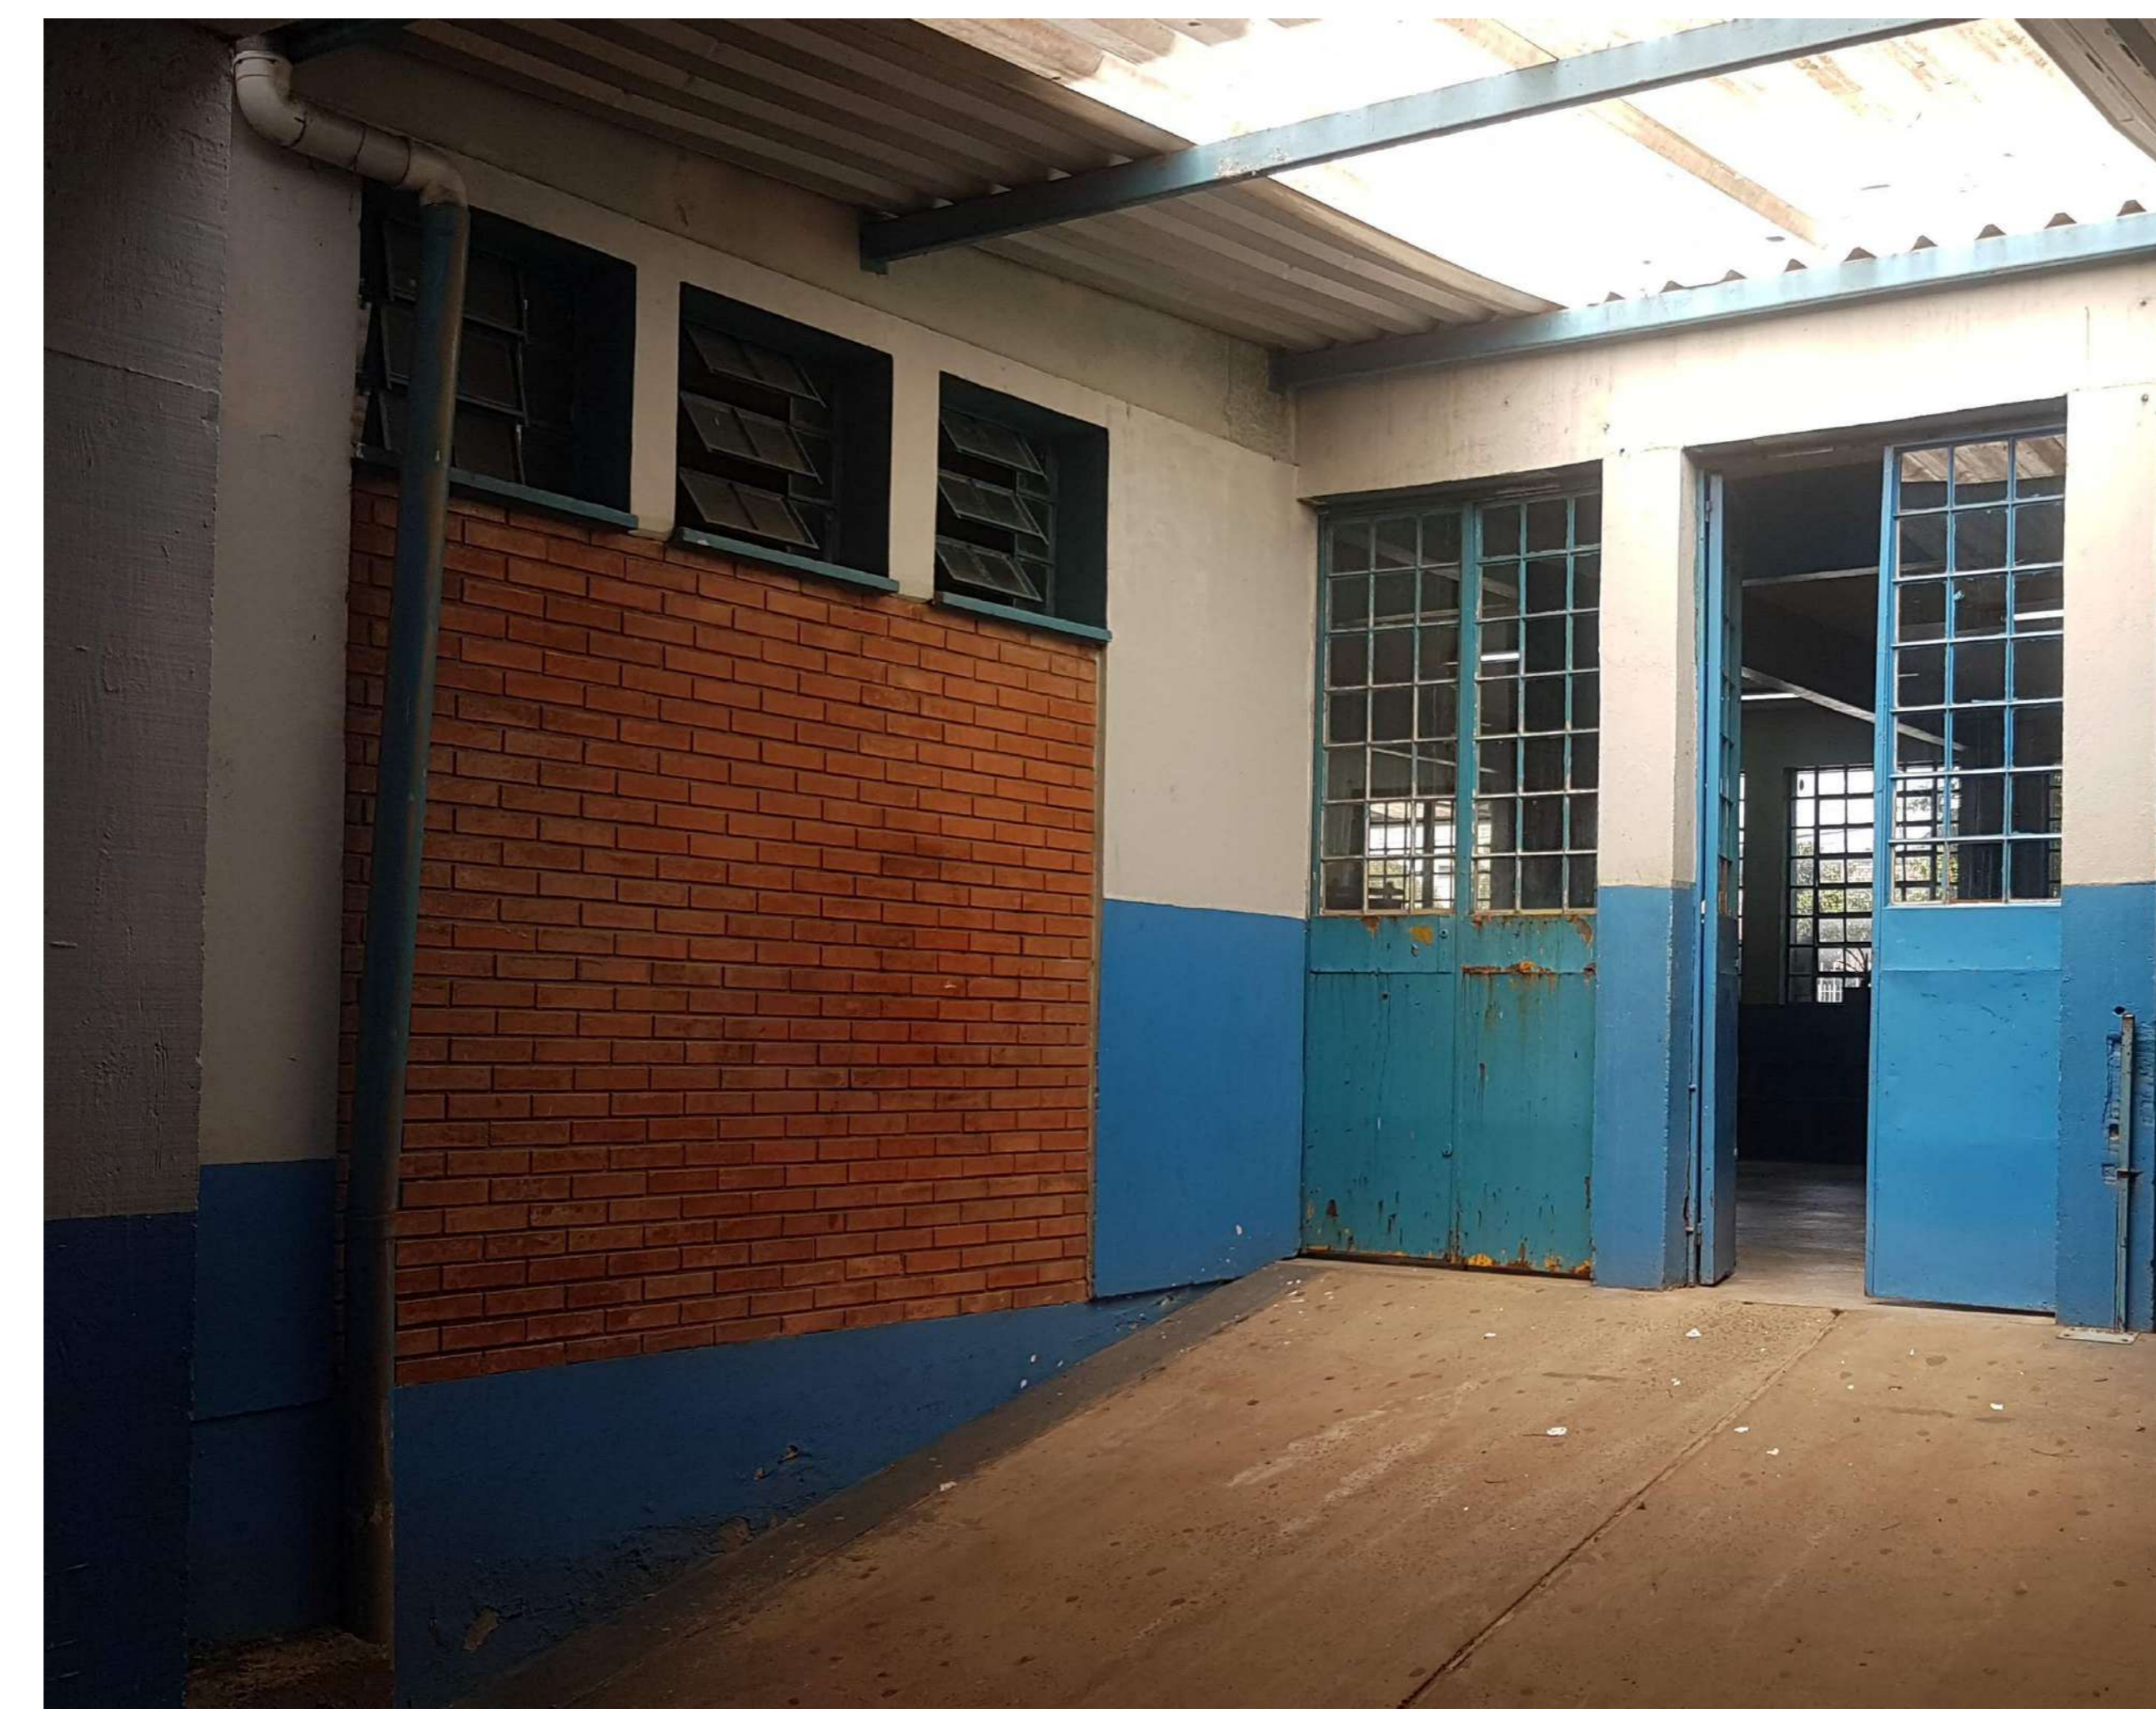
APESAR DE A ESCOLA ATENDER ALUNOS COM DEFICIÊNCIAS FÍSICAS, AS RAMPAS EXISTENTES NÃO CUMPREM COM A NORMA DE ACESSIBILIDADE. HÁ DIVERSOS OBSTÁCULOS E POUCO ESPAÇO DE CIRCULAÇÃO PARA USUÁRIOS PCD.
