ARQUITETURA ESCOLAR NO CONTEXTO PÓS PANDÊMICO

UMA REVISÃO NA QUALIDADE DA INFRAESTRUTURA EDUCACIONAL PÚBLICA E SUA RELAÇÃO COM A COMUNIDADE

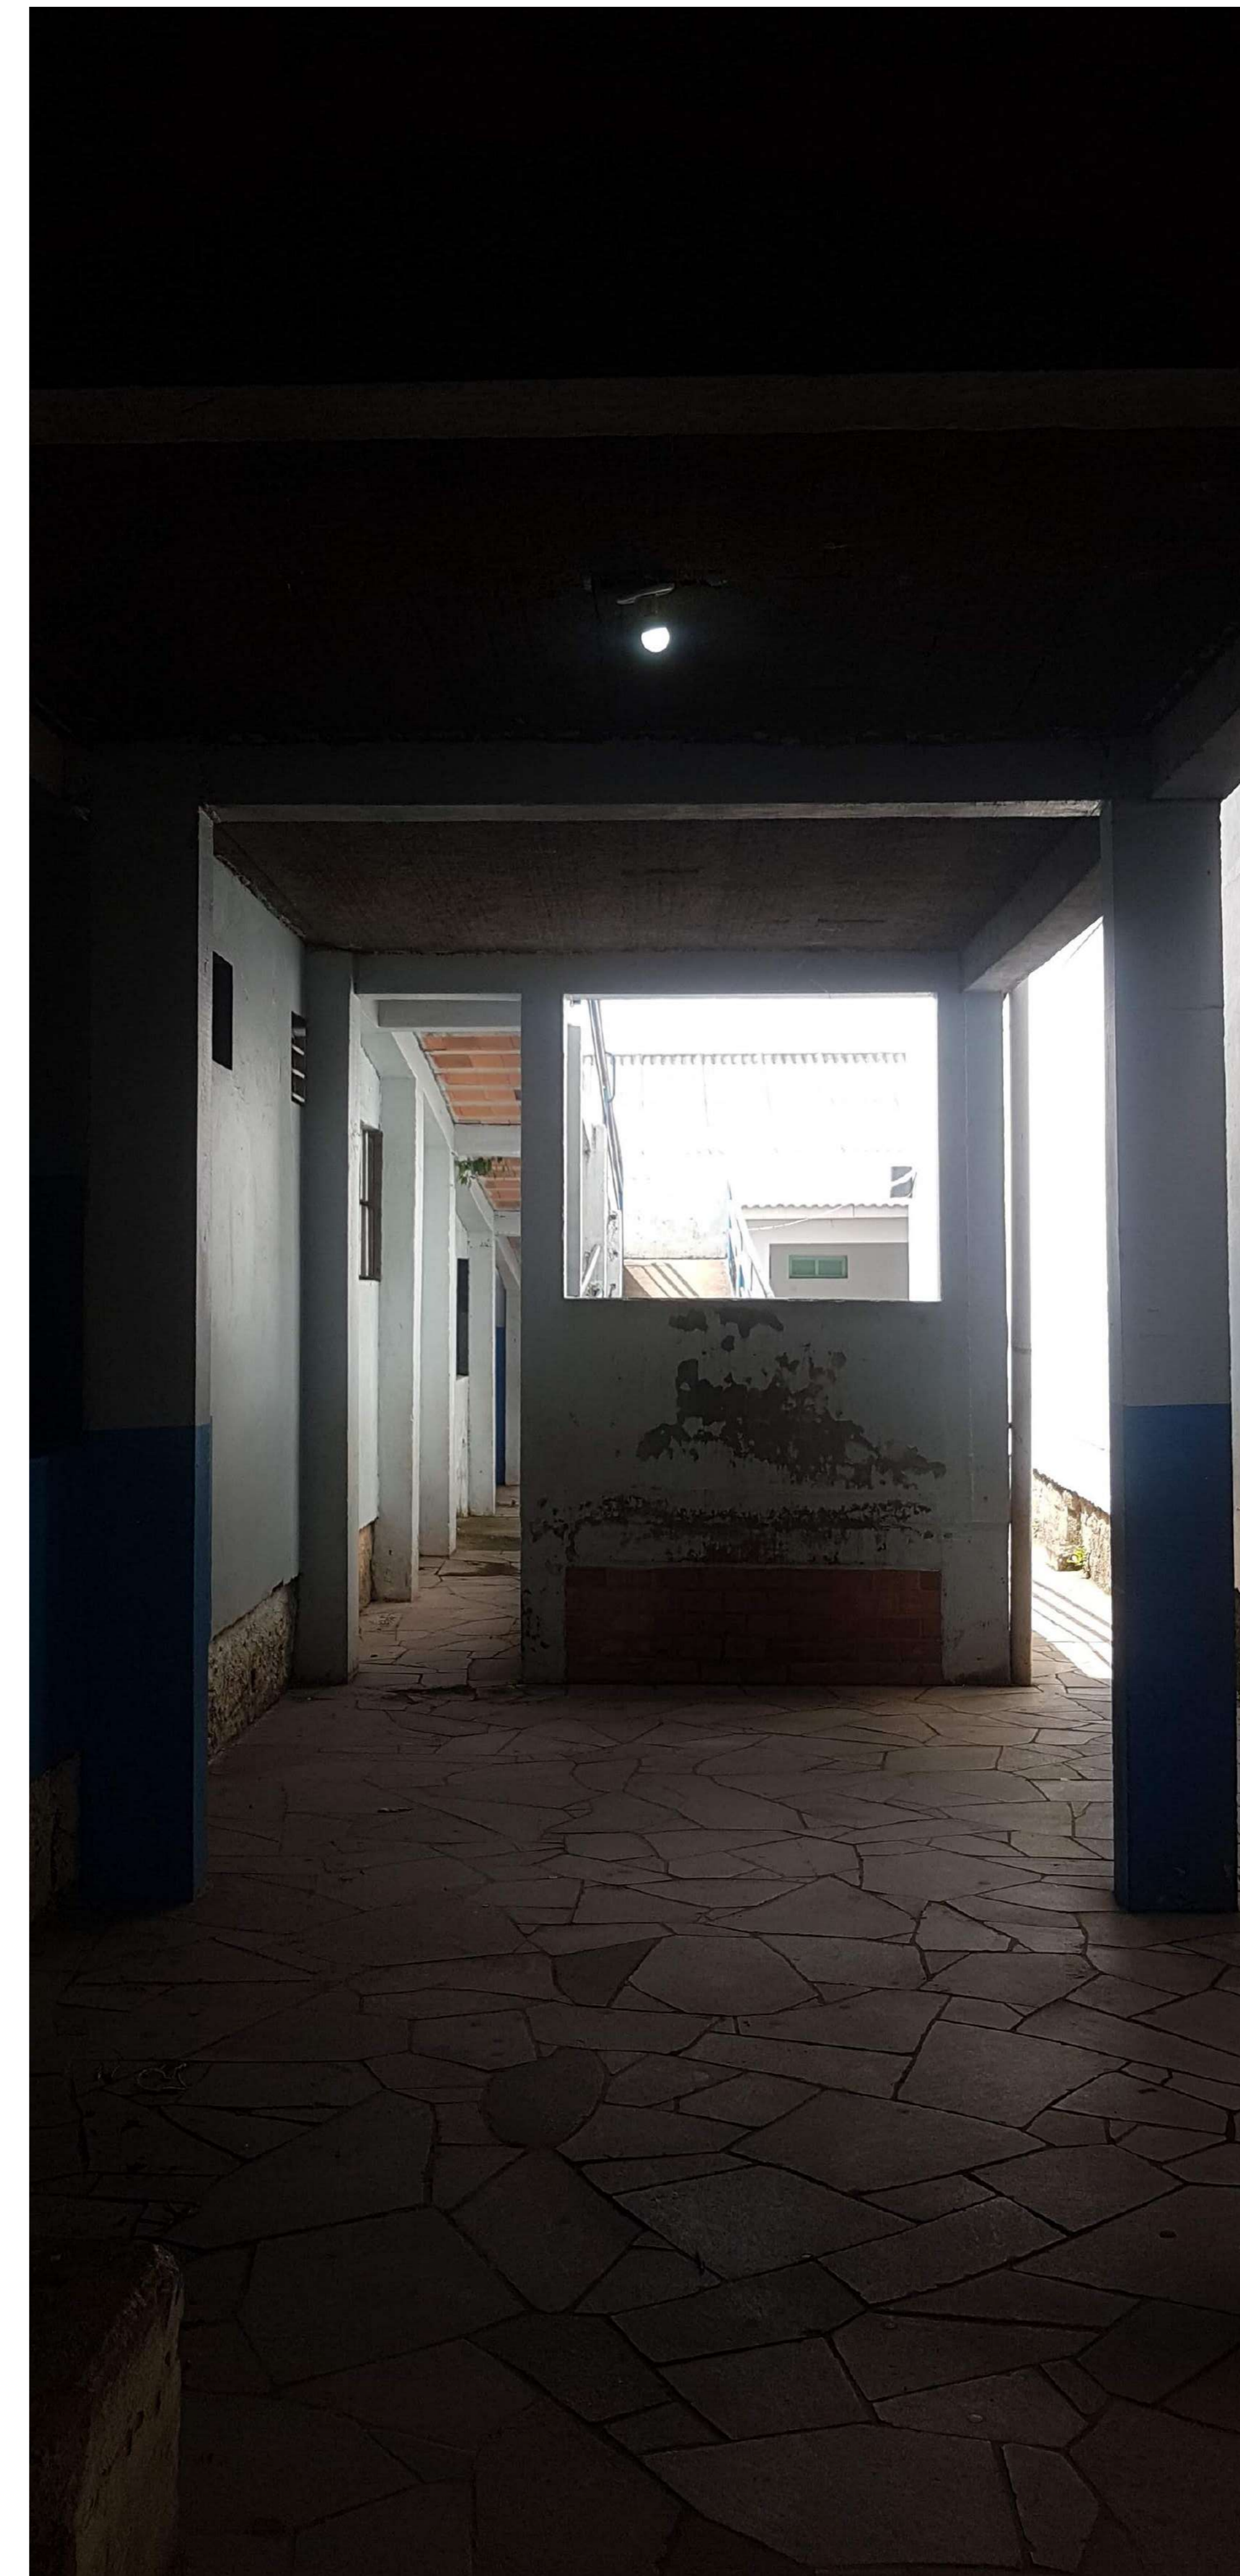
NÃO POSSUI UM ESPAÇO QUE POSSA SER CONSIDERADO COMO PÁTIO. AS CIRCULAÇÕES E ESPAÇOS RESIDUAIS ENTRE OS EDIFÍCIOS SÃO UTILIZADOS COM ESTA FUNÇÃO. NÃO TÊM MOBILIÁRIO DE APOIO, SÃO ESCUROS E ÚMIDOS.
