**CARTOGRAFIA DAS ÁREAS DE RISCO NO RIO ROLANTE-RS E  
ESTRATÉGIAS DE RECOMPOSIÇÃO DA MATA CILIAR**

Dissertação apresentada ao Programa de Pós-Graduação em Geografia, Instituto de Geociências, Universidade Federal do Rio Grande do Sul, como requisito parcial para obtenção do grau de Mestre em Geografia – Análise Ambiental.

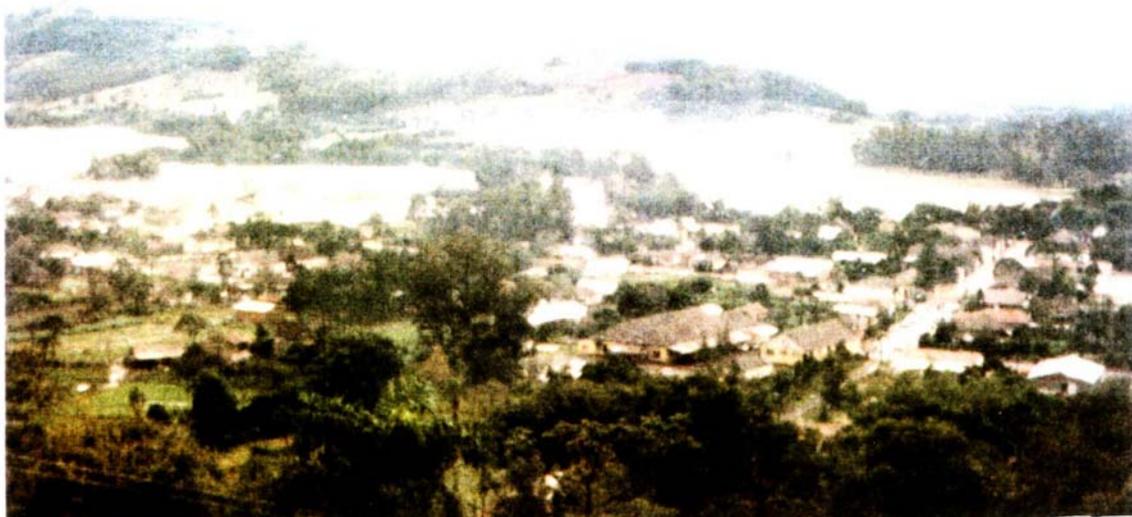
Foto 02. Foto Both, Rolante, vista panorâmica.  
Data 29 de junho de 1982.

Vista geral da parte central do município abrangendo a área urbana (centro) no segundo dia da cheia de 1982. A foto permite ver o tamanho da cheia, praticamente toda esta área central está alagada, salvo as regiões mais altas, como também os claros existentes na vegetação.

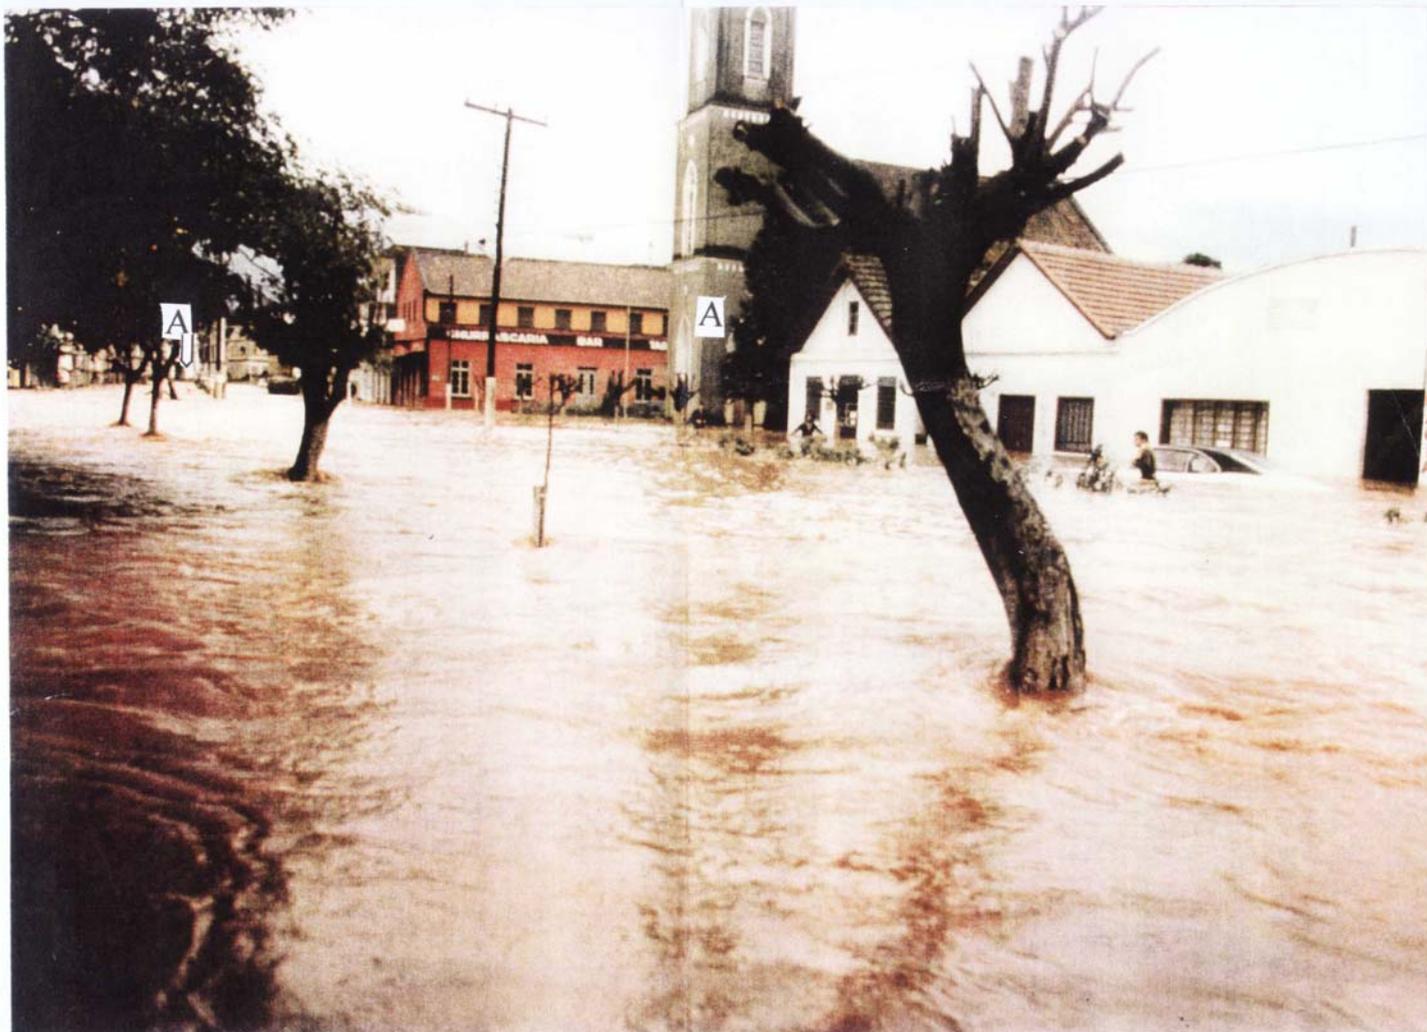
Foto 03: Foto Both. Vista parcial, centro de Rolante.  
Data: 28 de junho de 1982.

Notar o nível das águas nesta cheia. O prédio onde está o automóvel modelo Opala (foi amarrado com uma corda na árvore a frente, para não ser levado pela corrente) é vizinho, 20m a montante do prédio onde se lê "Benoit" na foto 14.

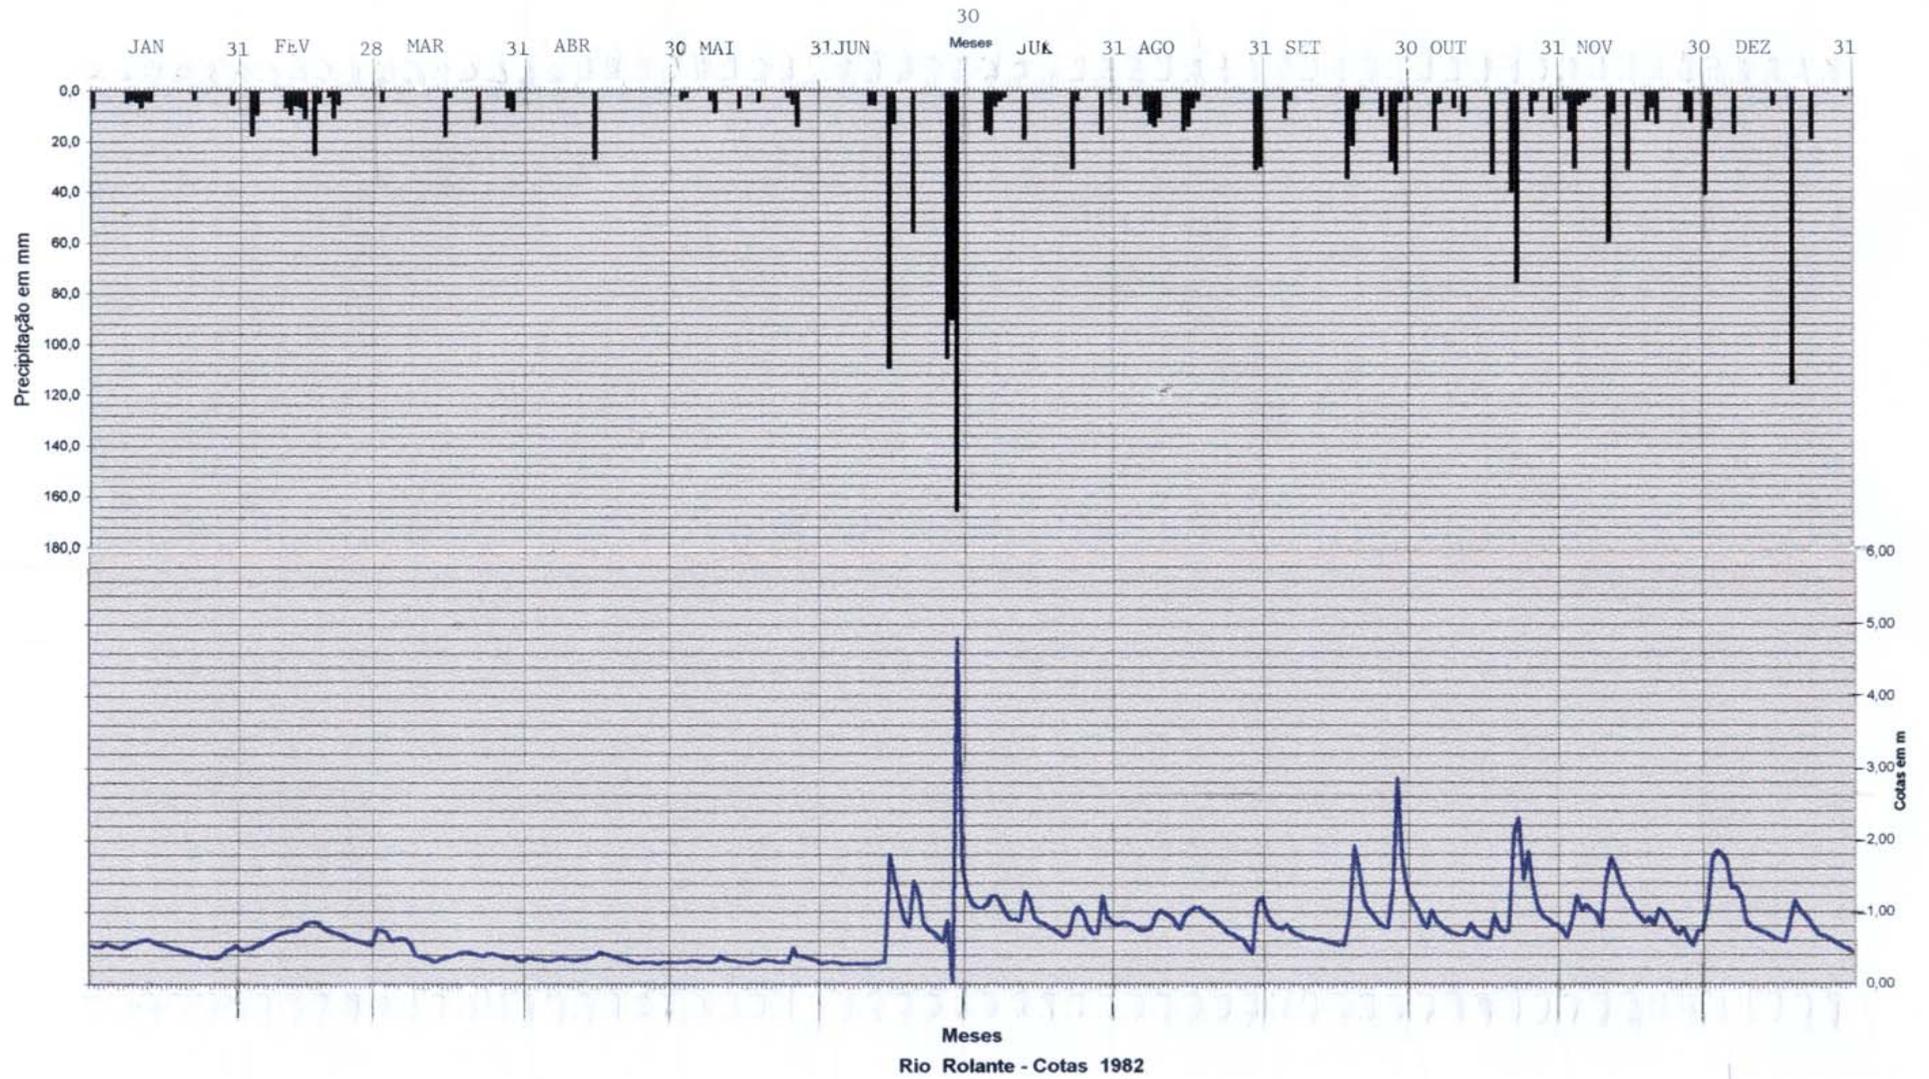
FIGURA 01 - Rolante - Precipitação 1982

que registra os maiores índices no segundo semestre deste ano, incluindo junho, vamos ter o comportamento do rio no que se refere as cotas. No primeiro semestre até metade de junho o hidrograma é uma linha sem picos, tendo uma ascensão em fevereiro que vai até o fim da primeira quinzena e a partir daí volta a diminuir até o final do mês, um período sem sobressaltos e, portanto provavelmente com pequena atividade erosiva.

Todavia o mês de junho é marcante. Até o dia 15 quando tivemos 109mm de chuva e então registramos o primeiro pico no hidrograma, havia chovido apenas 10,2mm e isto em dois dias, 11 e 12. A partir de 15 de junho o hidrograma assemelha-se a um eletrocardiograma pelo comportamento de sua linha como resultado da precipitação e, evidentemente a vista deste comportamento o trabalho erosivo com atividades de desconstrução/construção se torna intenso e proporcional ao comportamento que é visualizado neste gráfico.

Buscando demonstrar o potencial das cheias e do processo erosivo do rio Rolante, além do analisado até o momento apresentamos a seguir o hidrograma/pluviograma de 1982 fig. 01, neste, é possível verificar que as precipitações estão longe de serem “bem distribuídas” como parece ser idéia geral, não apenas para a população mas, também, entre uma parcela significativa de profissionais. Durante este ano foram 106 dias com ocorrência de precipitação totalizando 1.854,2 mm variando de 6 até 14 dias em cada mês, exceção para o mês de abril com apenas um dia em que choveu 26,4mm, quando janeiro com 9 dias teve 39,4mm de chuva. O mês de novembro com o maior número de dias, 14 não foi o mais chuvoso – 208,2mm, tampouco fevereiro com 110,6mm em 12 dias. Maio com 9 dias, totalizou 47,7mm, mas junho com 8 dias somou 547,6mm e, deste total **360,6mm em apenas 3 dias, com 165,4mm no dia 29**, como o dia mais chuvoso do ano, sendo o segundo dia da enchente, registrando o pico no hidrograma com 4,80m. Observando com atenção o hidrograma veremos que no dia 28 desse mês não há registro da cota, pois não foi possível realizar a leitura pela altura das águas. Por outro lado, de acordo com a pluviometria

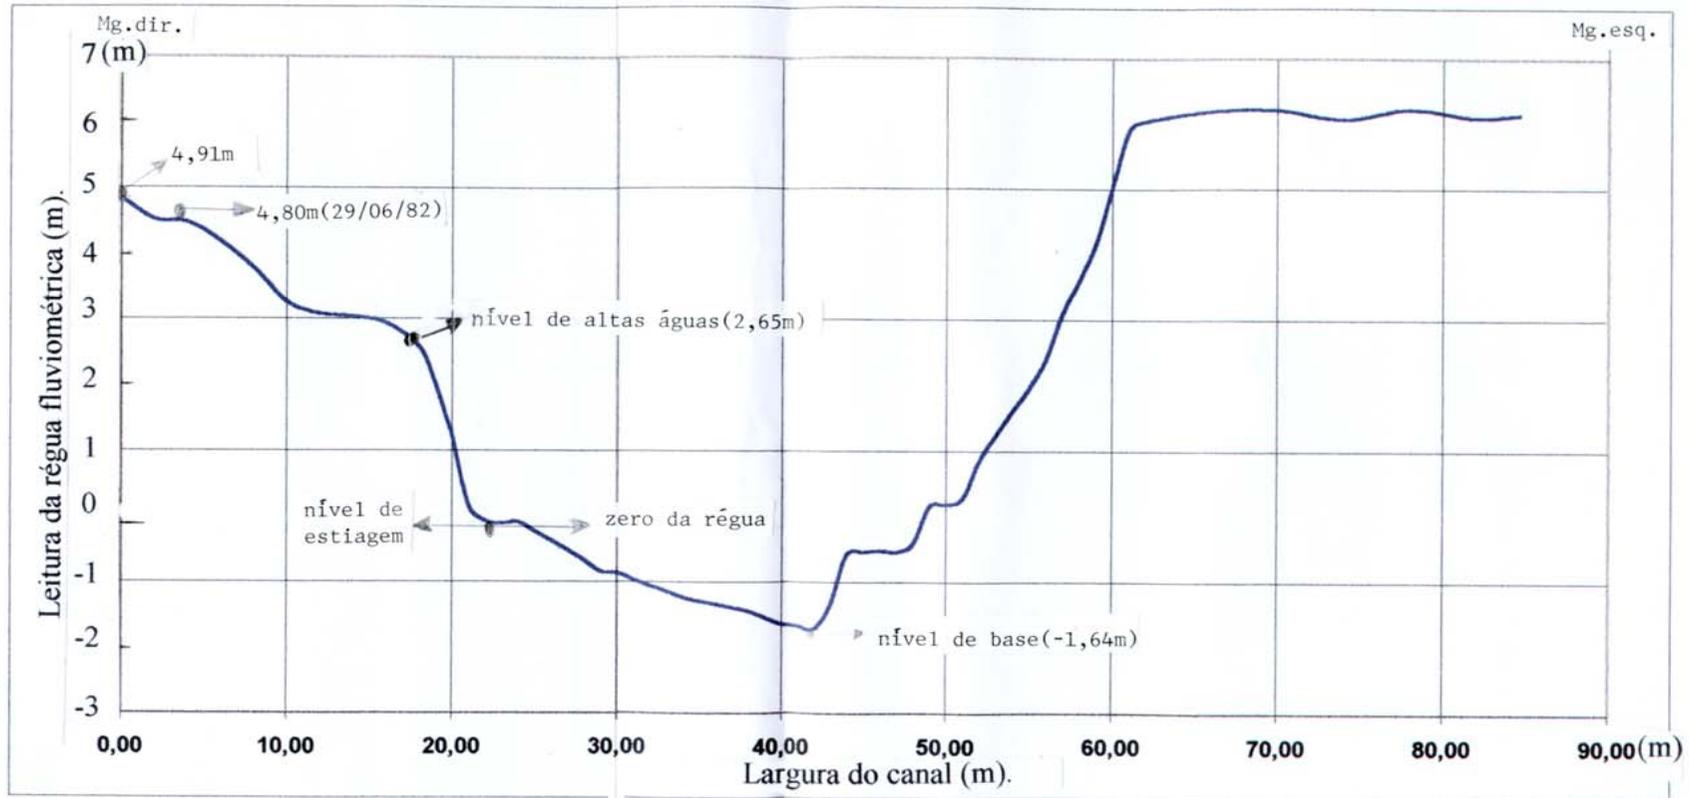
FIGURA 02- Levantamento da Seção Transversal do Rio Rolante - 1983\*

Estação fluviométrica Rolante Nº 87340000. Loc.: 29° 38' S 50°32' W

\* Seção Transversal modificada pelo autor.

A significância desta marca de 4,80m como uma das cotas já alcançadas pelo rio Rolante também pode ser apreciada com o auxílio da figura 02: Levantamento da Seção Transversal do rio Rolante – 1983 realizada pela CEEE na Estação Pluviométrica Rolante nº 8734 0000, na qual assinalamos aspectos julgados importantes para o presente trabalho, tais como: nível de base, zero da régua pluviométrica, nível de estiagens, nível de altas águas e a cota de 4,80m de 29 de junho de 1982. A cota de 4,91m é dado de referência pela CEEE e não como altura das águas que foi marca superada em 28 daquele mês, quando não foi possível realizar a leitura devido a cheia.

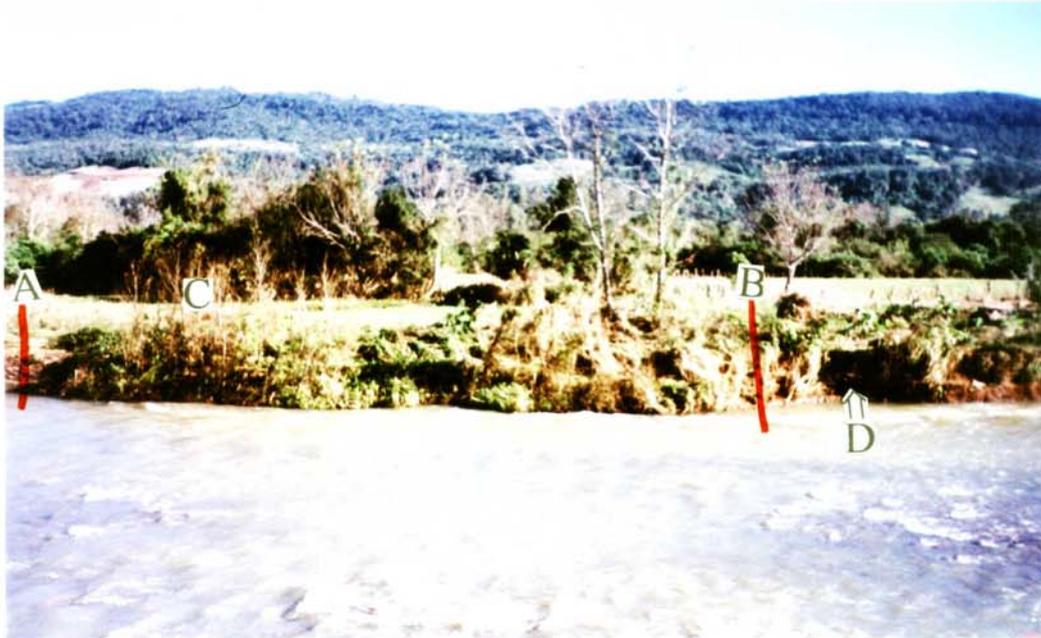
Foto 04: E1, margem esquerda, propriedade do Sr. Guido Fleck.

Em C, os salgueiros sem folhas (inverno) e deste ponto até o ponto B capins, arbustos, sarandis e salgueiros plantados ou não "tomando conta" desta área.

Em D, ponto em que houve intensa erosão, grande desbarrancamento estimado em mais ou menos 4m. Esta medida está relacionada aos três carreiros de nativas plantados com 1,5 m entre as linhas e que neste ponto foram transportadas junto com o barranco.

As fotos de 04 a 13 apresentam o resultado da ação da cheia de 20 de julho de 2001. Neste relato vemos com clareza o efeito do ímpeto das águas do rio Rolante nestas circunstâncias. A monumental capacidade de solapar, desbarrancar, transportar peças de extraordinário tamanho por grandes distâncias, depositando volumes respeitáveis de seixos, areia, silte e argila sob a forma de bancos, barras, ao longo do seu curso, na calha ou mesmo nas margens, em algumas vezes a mais de cem metros de distância, como pode ser visto na foto 11.

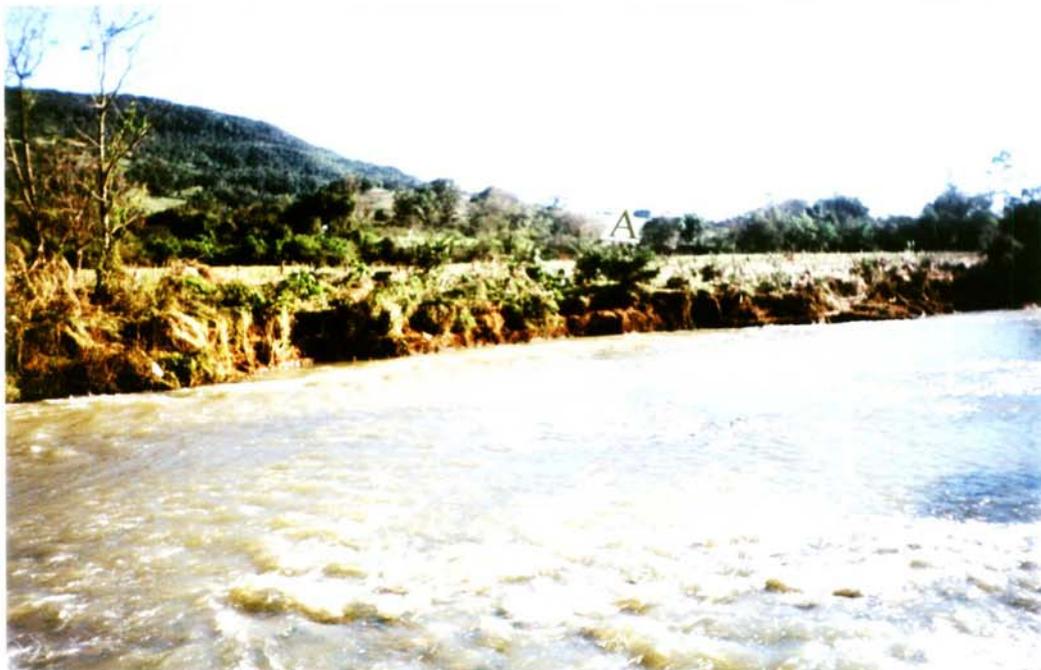
Foto 05 E1, margem esquerda, a jusante de B na foto 04.

Vista geral da margem esquerda com a visada direcionada para jusante onde procuramos evidenciar o intenso processo erosivo, entre outros com grande solapamento.

Em A, ingázeiro com bom desenvolvimento, plantio em 16/06/99.

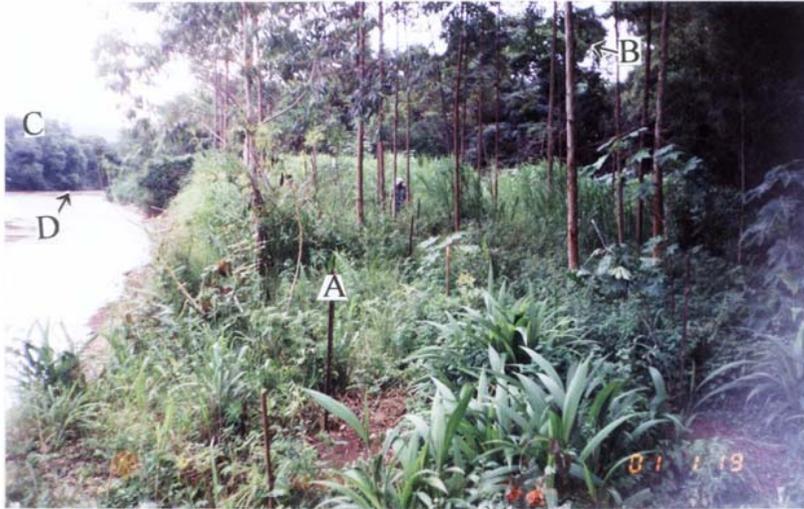
Foto 06: E3, margem direita, propriedade Sr. Oto Petry.  
 Data: 19 de janeiro de 2001.  
 Esta foto tem como objetivo servir como comparativo com as fotos 07 e 08 seguintes, deste mesmo local após a cheia de 20 de julho de 2001.  
 Visada para jusante, mostrando a margem direita e a vegetação existente e o plantio realizado nesta data. As mudas estão identificadas pelas estacas de taquara como em A.  
 Em B, timbaúva.  
 Em C, vegetação na margem esquerda.  
 Em D, banco de cascalhos.

Em alguns locais, velhas representantes de outrora, de uma mata ciliar presente à memória dos septuagenários tem resistido a fúria das enchentes como a velha timbaúva foto 06 e foto 07, que já apresenta ao redor do seu tronco um buraco circular fruto da erosão causada na cheia, observado em 25 de julho, estimado em aproximadamente 1m de profundidade com um raio, também estimado, ao redor de 1,20m mais ou menos. Estas informações foram colhidas quando realizamos o levantamento fotográfico, após a cheia percorrendo a área deste estudo.

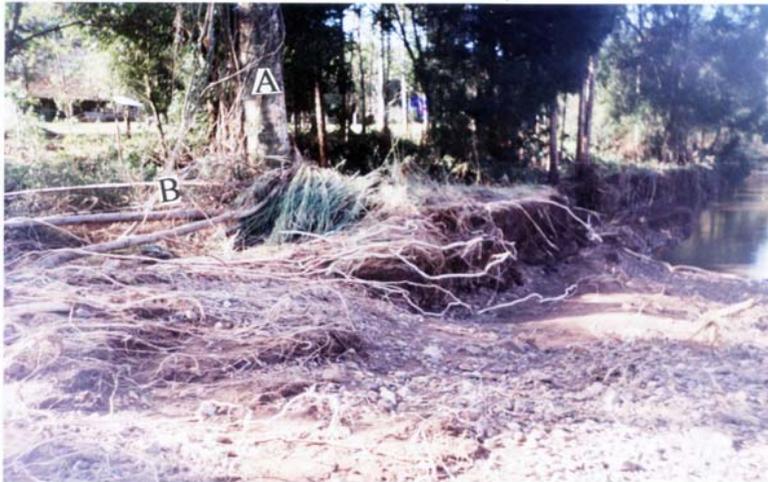
Foto 07: E3, margem direita, visada para montante.  
 Data: 25 de julho de 2001.  
 A cheia de 20 de julho.  
 Notar o trabalho realizado nesta margem, o barranco retilíneo e vertical  
 Em A, timbaúva apontada em B na foto 06.  
 Em B, notar a escavação ao redor do tronco da timbaúva.

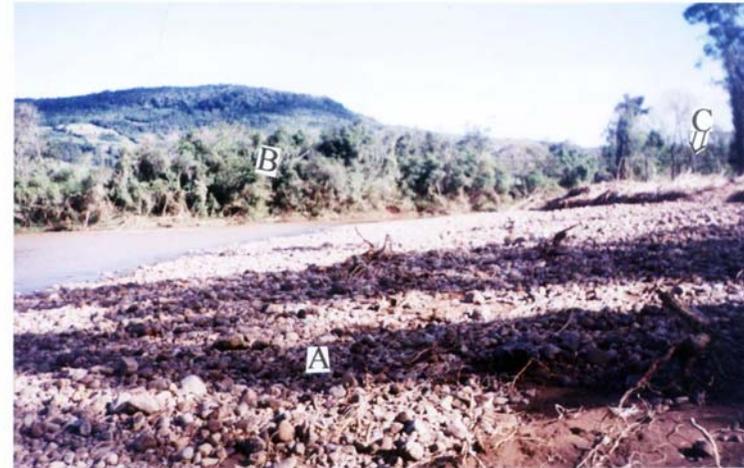
Foto 08: E3, margem direita, visada da propriedade do Sr. Oto Petry de A na foto 07 para jusante.  
 Data: 25 de julho de 2001.  
 A cheia de 20 de julho.  
 Em A, toda esta área após a cheia, antes coberta por vegetação foi erodida em aproximadamente 25 m de largura com mais de 1m de altura ao longo de 100m do curso do rio.  
 Em C, referência para a foto 09, cuja visada foi feita logo a seguir para jusante.

Trechos de mata ciliar com até 25m de largura arrancada, não em pequenas manchas mas, ao longo de toda a margem em alguns locais com mais de 30m de comprimento, foto 08. Nestes locais não foram apenas árvores de pequeno porte, ou jovens das áreas de

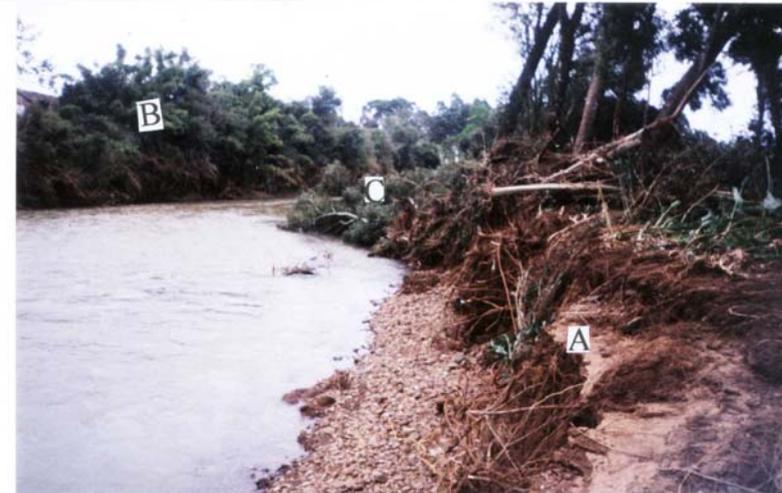
Foto 09: Margem direita, jusante de E3, propriedade do Sr. Reinaldo Petry.  
 Data: 25 de julho de 2001.  
 A cheia de 20 de julho.  
 A visada para jusante foi feita a partir de C na foto 08.  
 Em A, notar situação do barranco. Percebe-se pela vegetação dobrada e "acamada" com a direção preferencial das raízes, a força da corrente para fora do leito principal invadindo a várzea, área de lavoura (roças).  
 Em B, margem esquerda.  
 Em C, árvores tombadas e arrastadas. A maior árvore dentro do rio é uma canela.

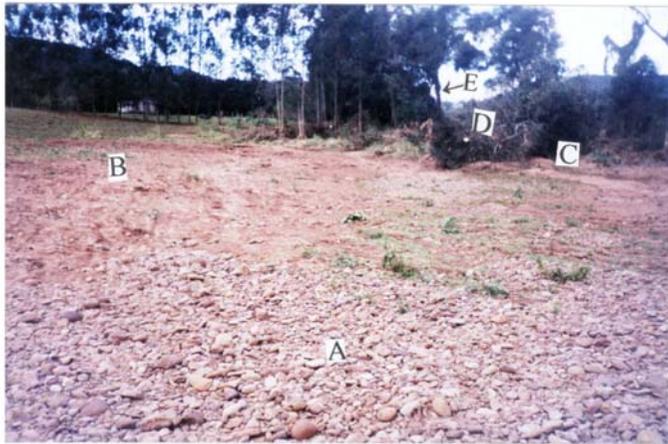
Foto 10: Margem direita, jusante da E3, propriedade do Sr. Oscar Fleck, lindera a estação.

Em D, árvores tombadas e as galhadas truncadas e amontoadas junto aos troncos das árvores que resistiram a força das águas.

Em E, timbaúva referida como A na foto 07.

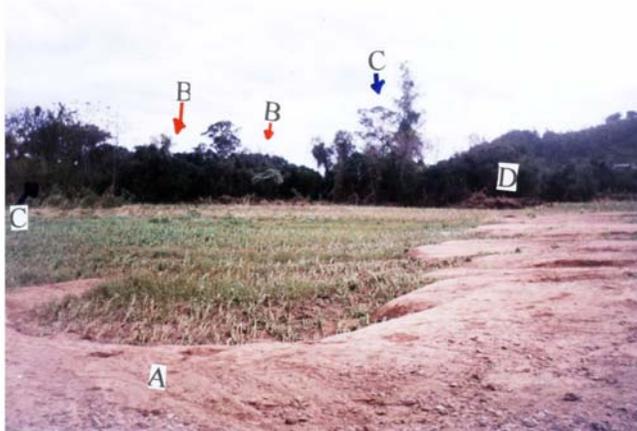
Foto 11

Foto 11: Margem direita, jusante da E3, propriedade do Sr. Hélio, lindera a do Sr. Oscar Fleck a meio caminho para a E4.

Em D, um amontoado de troncos, galhadas e raízes trazidas pelas águas e retidas pela mata existente.

A mata ciliar neste trecho foi carregada junto com o barranco numa largura de 4m mais ou menos.

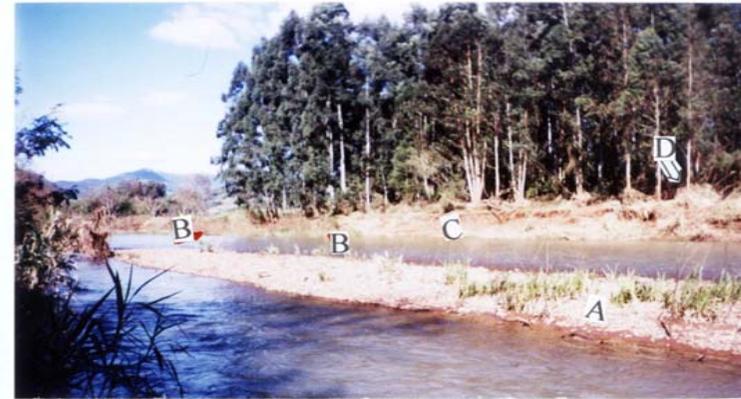
Foto 12: E4, visada da margem direita para a margem esquerda de jusante para montante.

Em C, barranco sem vegetação onde se vêem solapas e os efeitos da erosão que aí transportou mais ou menos 1m de barranco.

Em D, no topo do barranco, nos troncos dos eucaliptos pode ser visto o "encalhe" de vegetação arrastada pela cheia. Notar que onde existe vegetação no barranco a partir da linha d'água com predominância de sarandis a erosão é muito pequena e, em alguns pontos não é percebida.

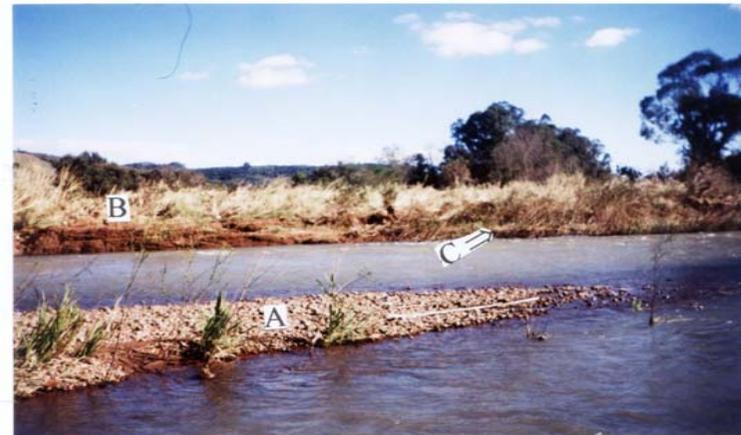
Foto 13: E4, visada da margem direita para a margem esquerda de montante para jusante.

Em A, no centro da corrente, a jusante, parcela do banco de seixos referido na foto 12.

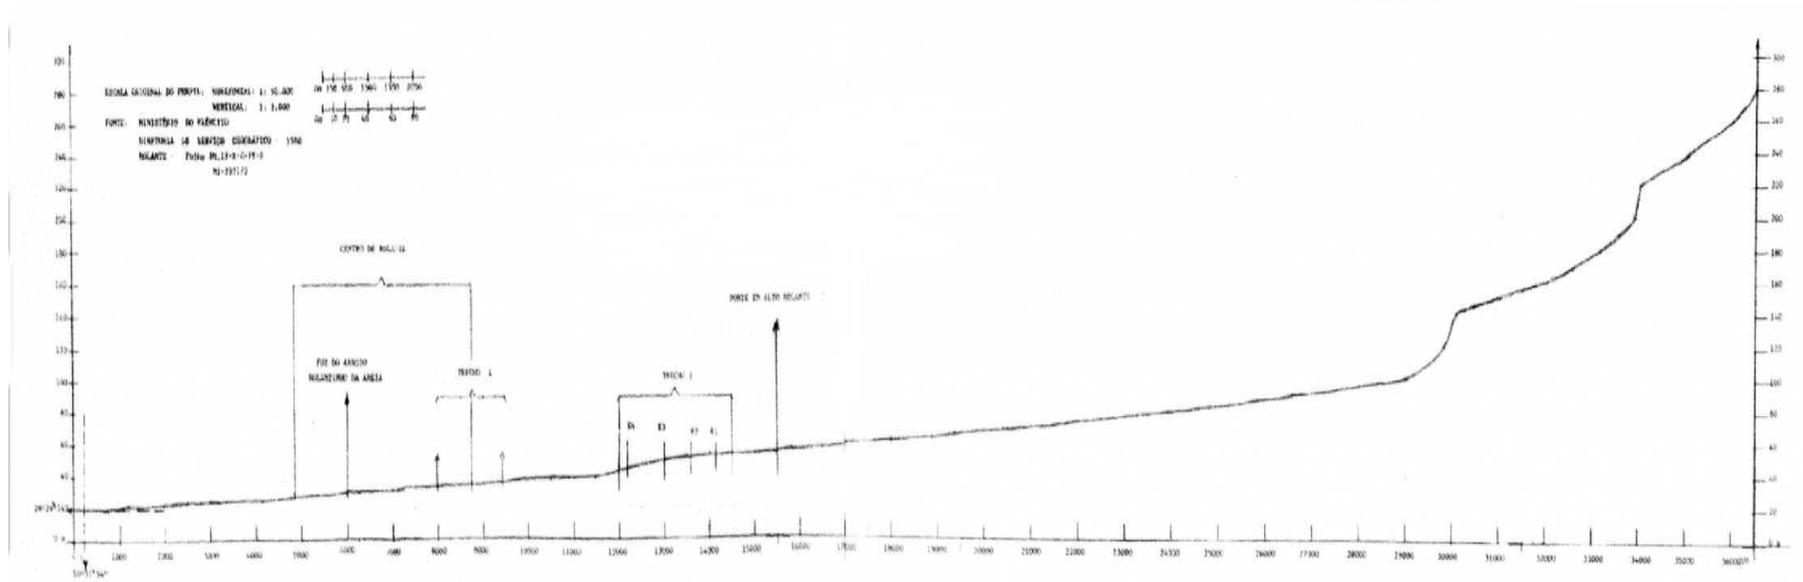
FIGURA 04.-PERFIL LONGITUDINAL DO RIO ROLANTE - ÁREA DO ESTUDO

se da E1 até a E3 um desnível próximo aos 4m em 1.150m de extensão. Este fato faz com que aí tenhamos um trecho de corredeiras e, portanto, competência para transporte de sedimentos de diâmetros variados, ocasionando locais que cedem materiais, seja do soalho, seja das margens, onde temos com grande intensidade o solapamento (erosão), outros recebem materiais, quer através da deposição em barras de cascalhos, bancos de cascalhos e areia ou apenas a forma mais comum, o atulhamento do canal, pelo assoreamento do seu leito (deposição). E, da E3 até a E4, a 800m de distância, o desnível passa a 7m, totalizando 11m em 1.950m de extensão. Mesmo que não se tenha evento causador de aumento do volume d'água do rio é proibido, absolutamente, não levar em consideração, mesmo em períodos normais a grande competência e capacidade morfogenética deste rio.

Além do mais em toda a extensão, o perfil é em declive com várias quedas d'água. Este aspecto causa aceleração na velocidade das águas desde a sua nascente de forma permanente e sempre crescente, sendo fator significativo quanto a competência do transporte e arrasto dos sedimentos por suas águas, como já referimos.

Buscando a caracterização deste(s) risco(s) do ponto de vista da dinâmica dos processos morfogenéticos fluviais e de sua espacialização, através da cartografia das áreas de risco, construímos o perfil longitudinal do rio Rolante figura 04 da área de estudo.

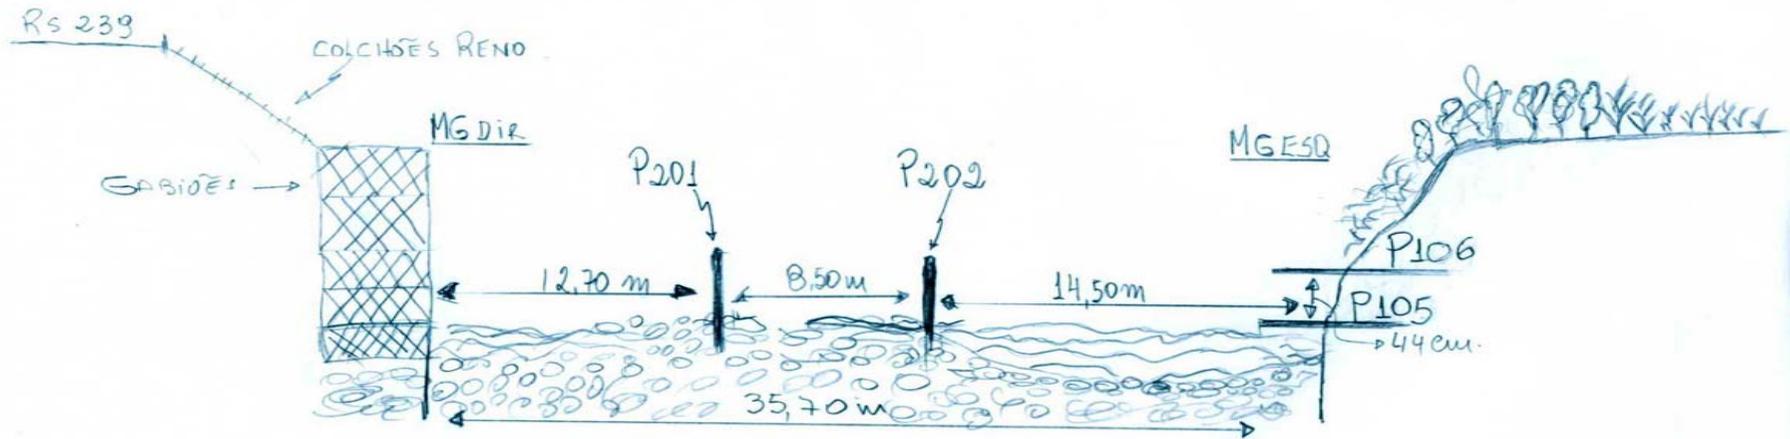
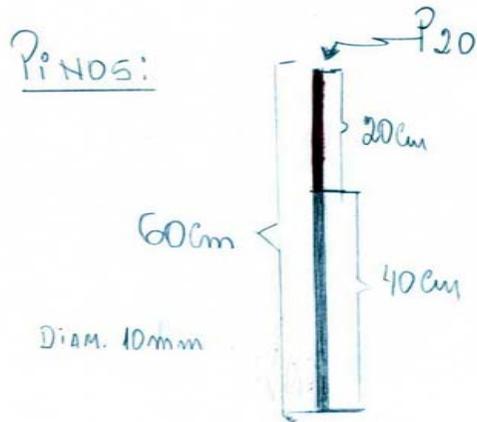
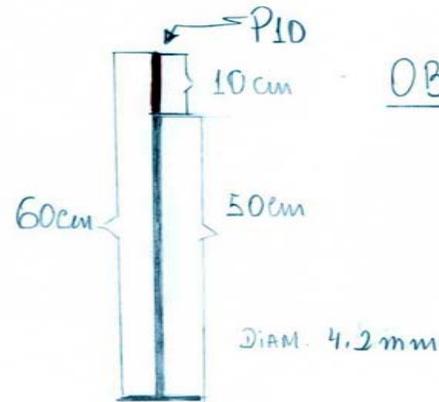
FIGURA 05 - PERFIL TRANSVERSAL / ESQUEMA INSTALAÇÃO DOS PINOS

E 1. LOCAL: CAPELA. Prop: GUIDO FLECK

DATA DE INSTALAÇÃO: 07/10/02.

Quando da instalação das estações em 07/01/2002, iniciamos, como mostra o mapa 02, a montante do trecho, na localidade de Alto Rolante, na propriedade do sr. Guido Fleck a E1, figura 05, e figura 06 onde procuramos detalhar os pinos. Estes foram de dois modelos, ambos em ferragem de construção civil. Como se visualiza no esquema, figura 05, parte inferior, da esquerda para a direita, o primeiro é em ferro de 10mm com 60cm de comprimento ou altura, sendo destes, 20cm pintados em vermelho para ser mais facilmente percebido na paisagem, após sua instalação, e objetiva observar de forma especial, os processos deposicionais, os quais intuímos empiricamente, onde eventualmente possam a vir ocorrer. Por esta razão são, diríamos mais “robustos”, porque precisam ser enterrados por 40cm normalmente em bancos de cascalho, com uso de uma pequena marreta, assim poderiam entortar e ainda para que não dobrem por ocasião das cheias. Neste caso, P20 (“P” para pino e “20” indica em cm o quanto está aflorando) por ocasião das visitas com utilização de uma escala métrica medimos (leitura) quanto da parte vermelha está de fora. Quando esta diminui, temos um local de deposição em caso contrário, erosão. Referimos anteriormente: intuímos empiricamente, porque basta que qualquer fato, em especial à montante, tenha

Ainda na figura 05 na parte superior, o perfil transversal oferece a visualização da estação por parte de um observador que estivesse a jusante olhando-a em direção a montante, este seria o campo visual. A margem direita temos a rodovia RS-239, em declive colchões Reno e ao pé destes, um muro de Gabiões. Observa-se aí da margem direita para a margem esquerda um fluxo d’água raso, aflora o banco de cascalhos, o P201 e antes do canal principal o P202 e já na margem esquerda no barranco o P105 e P106. Como aí já existia um banco de cascalhos, optamos pela instalação de dois P20, já na margem esquerda no barranco dois P10.

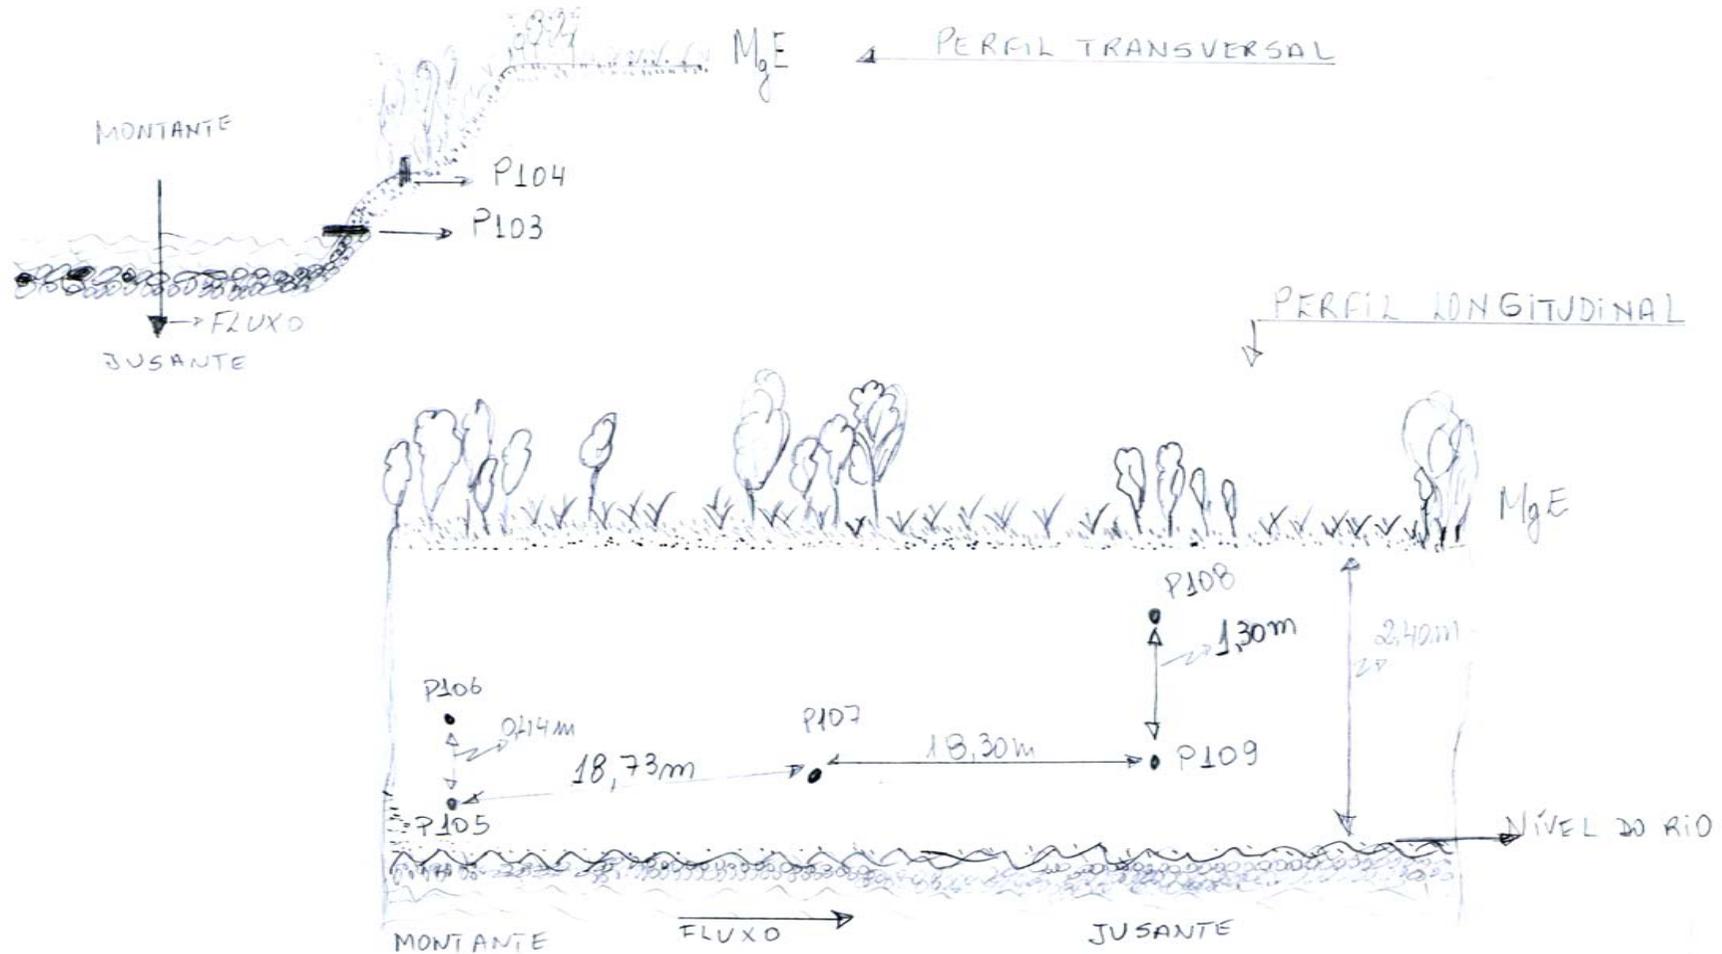
FIGURA 06 - PERFIS / ESQUEMA INSTALAÇÃO DOS PINOS

E1. LOCAL: CAPELA. PROP. GUIDO FLECK

E1: ESTAÇÃO DE MONITORAMENTO  
LOCAL: Propriedade Guido Fleck  
DATA: 07 de janeiro de 2002

A figura 06, **E1**, dá conta da instalação dos outros pinos, um total de nove. Na parte superior, temos o perfil transversal, margem esquerda, localizando o P103 e o P104. Na parte inferior um perfil longitudinal localizando os demais, pinos P107, P108 e P109 no barranco sem vegetação, solo exposto ao trabalho das águas.

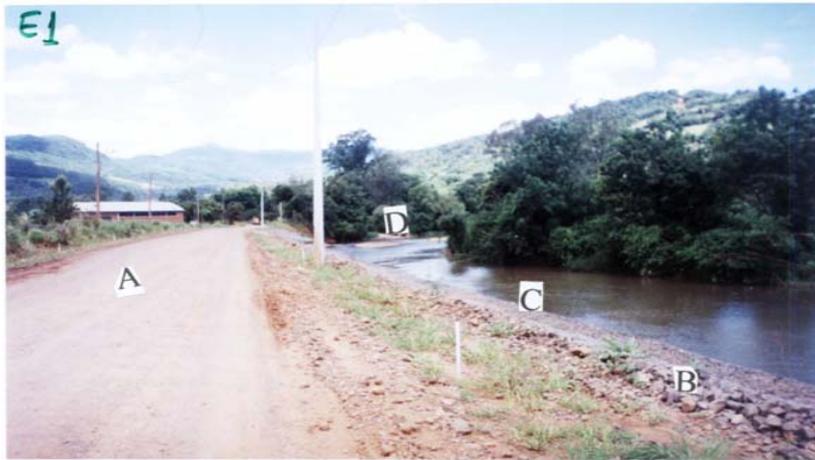
Foto 15: Vista geral da E1. Visada para montante.  
Em A, rodovia RS 239.  
Em B, colchões Reno.  
Em C, muro de Gabiões.  
Em D, se observa a formação de bancos de cascalhos (seixos) e areia. Este trecho do rio foi retificado, transformando uma curva (meandro) num percurso retilíneo.

O conjunto de fotos 15 a 22 objetiva ainda, proporcionar uma visão com maior riqueza de detalhe, da instalação e localização dos pinos na E1.

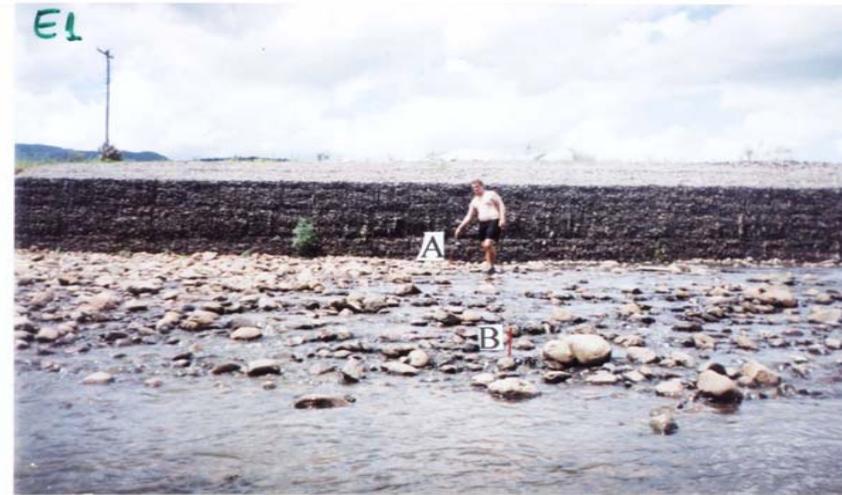
Foto 17: Visada da margem esquerda para a margem direita.  
Em primeiro plano o canal do rio, o banco de cascalhos e, em segundo plano o muro de Gabiões e colchões Reno. Notar o tamanho dos cascalhos e o desnível existente do muro em direção ao centro do canal.  
Em A, P201.  
Em B, P202.

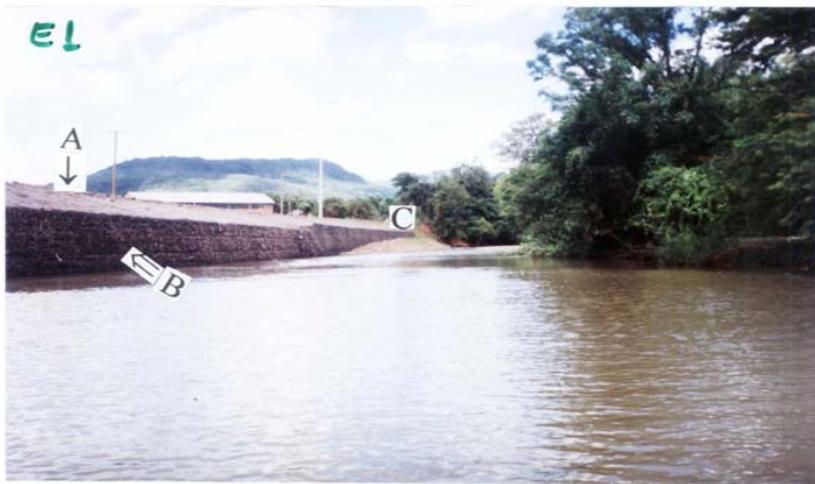
Foto 16: Vista geral da E1. Visada para montante.  
Em A, detalhe dos colchões Reno.  
Em B, vista lateral do muro de Gabiões.  
Em C, fim do muro de Gabiões (foi construído de jusante para montante) se observa um banco de cascalhos no ponto onde o meandro é bruscamente interrompido. Um pouco mais a montante é possível ver entre o verde da vegetação que anteriormente se estendia por todo este trecho removida para a construção do muro, o barranco em tom marrom.

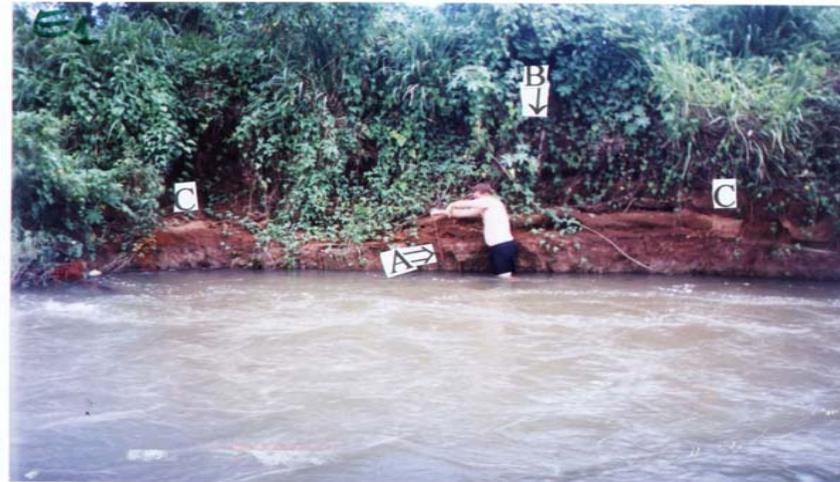
Foto 18: Margem esquerda Barranco em franco processo de revegetação. Notar a impetuosidade das águas pela ondulação que demonstra o desnível do rio. Também é visível a erosão via solapamento. Outro aspecto diz respeito aos diferentes solos formadores deste trecho do barranco. Próximo ao nível do rio, cor cinza escuro (lama-barro) e, a medida que se chega ao topo, arenoso do marrom ao vermelho. Ainda no barranco em C, no tom amarelado vê-se dois montículos de areia, saldos da última cheia.  
Em A, P105.  
Em B, ponto onde foi instalado P106.

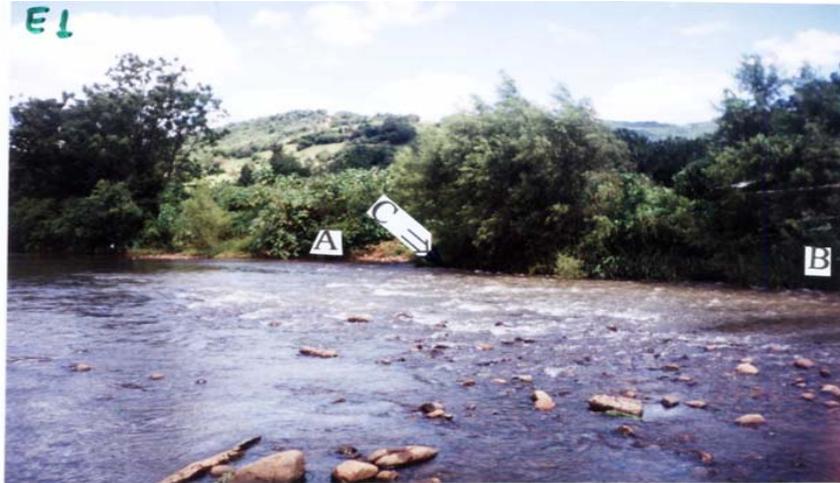
Foto 19: Vista geral da E1, margem esquerda. Em primeiro plano, grandes seixos no banco de cascalhos em formação junto a margem direita (ver Foto 17), a velocidade das águas que inlfetm impetuosas para a margem esquerda. Neste trecho A - B foi realizado em 11/04/2000 o enrocamento do barranco objetivando garantir a fixação das mudas e estabilização do talude.  
Em C, ponto de instalação dos pinos P103 e P104.

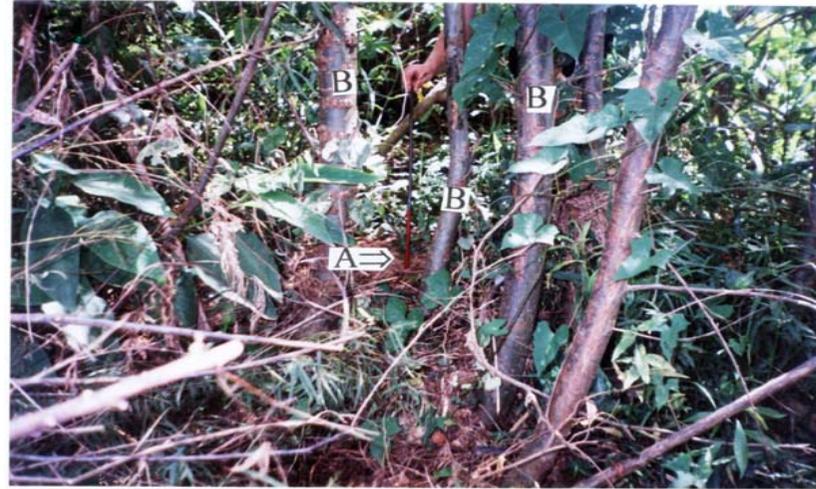
Foto 21: Detalhe da localização do P104 mais no alto do barranco. O solo ai, é arenoso. Chama atenção a exuberância da vegetação, especificamente o diâmetro do tronco dos salseiros em B, cujas mudas foram plantadas em 05 e 16/06/99. Além do mais é visível a trama das raízes, uma vigorosa cobertura vegetal constituída por uma grande variedade de capins, cipós e arbustos que vicejaram de forma espontânea após o plantio inicial.

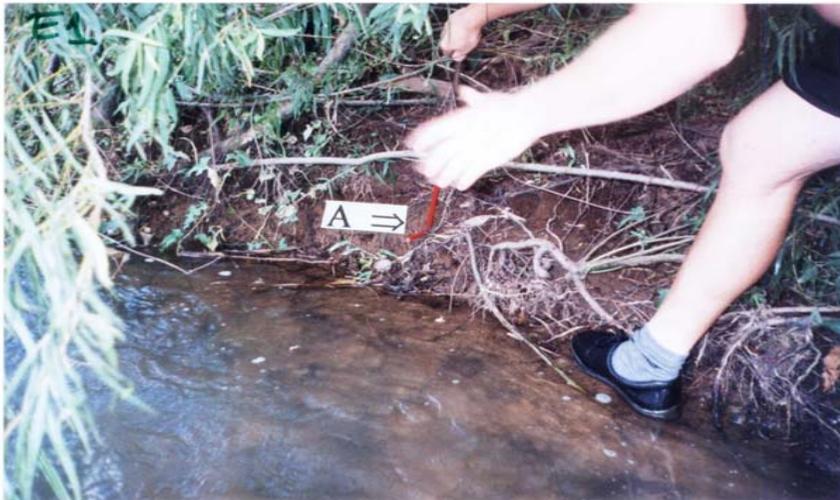
Foto 20: Detalhe da localização do P103 em A.  
Notar a trama de raízes e a cobertura vegetal neste ponto. Cabe ressaltar que ai o plantio foi realizado em 05 e 16/06/99, com absoluta preponderância de salseiro.

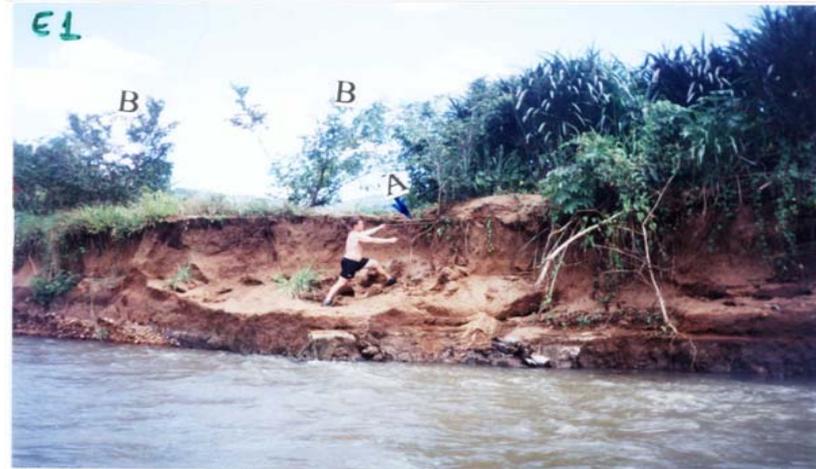
Foto 22: Margem esquerda. Apresenta um aspecto interessante do processo erosivo, aqui evidenciado por significativo desbarrancamento, consequência do solapamento intenso neste trecho.  
Em A, P108, mais abaixo P109 (não aparece). O pino P107 não aparece porque está a montante deste ponto.  
Em B, árvores plantadas em 05 e 16/06/99.

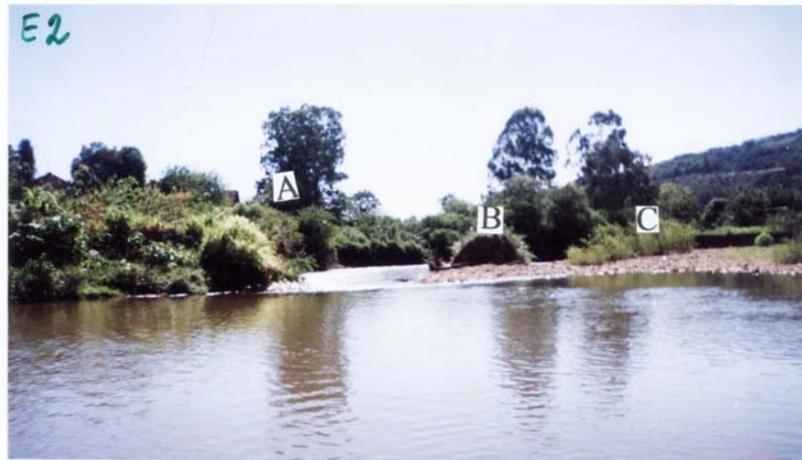
Foto 23: Vista geral da E2, visada de montante para jusante, sendo visível à esquerda o canal esquerdo do rio, o desnível das águas e sua inflexão da direita para a esquerda e o meandro descrito por este braço do rio. À direita da foto vemos uma vista parcial da ilha.

Em A, o barranco na margem esquerda se apresenta com exuberante cobertura vegetal.

Em B, vemos na ilha uma "soca" de taquarcira.

Em C, um exuberante renque de sarandis e outras formações arbustivas e capins.

As fotos 23 a 26 procuram dar uma melhor visualização da E2.

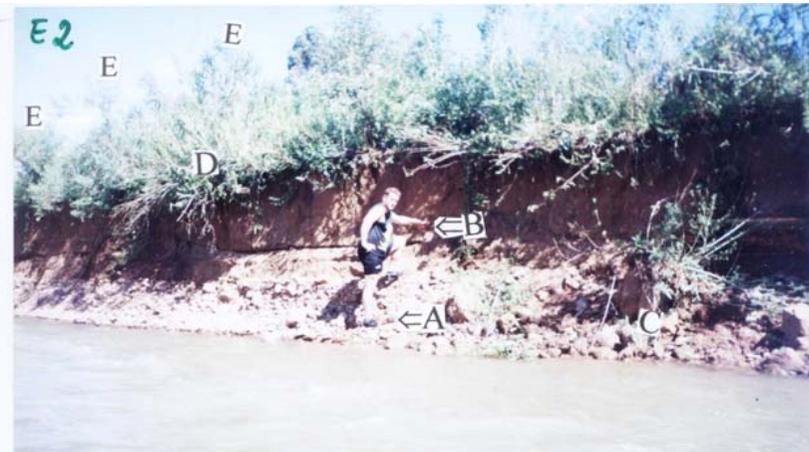
Foto 25: Detalhe da localização dos pinos.

Em A, P103.

Em B, P104.

Atenção ao fluxo e superfície encrespada das águas do rio e, notar também que por toda a margem esquerda em C, são vistos torrões de diferentes tamanhos, resultado do solapamento.

Em D, se observa o franco desenvolvimento da vegetação e a maneira como está "debruçada" no barranco, indicando o avanço da erosão sobre as terras.

Em E, espécimes do plantio, realizado em 31/05 e 01/06/99.

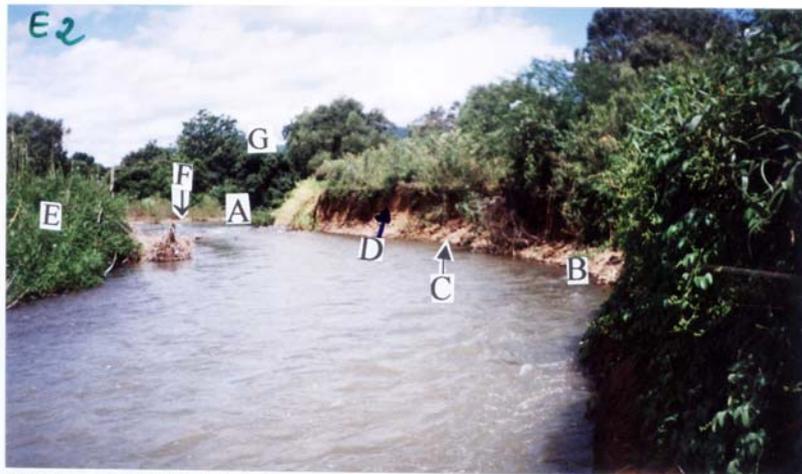
Foto 24: Vista geral da E2, visada de jusante para montante, aproximando mais a visualização da área.

Em A, vemos a barra onde tem início o braço do rio em sua margem esquerda, sendo perceptível a diferença de nível e a inflexão das águas em direção ao barranco e, sua velocidade demonstrada pela "rugosidade" em sua superfície.

Em B, vemos a direita, a curva acentuada do meandro e os resultados dos processos erosivos neste talude, como por exemplo os torrões em C, próximos a linha d'água, produto do solapamento.

Em D, local do P103 e P104.

Em E, a "soca" da taquarcira transportada de local alhures a montante, pela impetuosidade do rio.

Em F, a margem esquerda da ilha.

Em G, a vegetação ciliar à margem direita do rio, no canal da margem direita da ilha, que é na verdade um banco de seixos e areia de grande dimensão, em expansão.
