**CARTOGRAFIA DAS ÁREAS DE RISCO NO RIO ROLANTE-RS E  
ESTRATÉGIAS DE RECOMPOSIÇÃO DA MATA CILIAR**

Dissertação apresentada ao Programa de Pós-Graduação em Geografia, Instituto de Geociências, Universidade Federal do Rio Grande do Sul, como requisito parcial para obtenção do grau de Mestre em Geografia – Análise Ambiental.

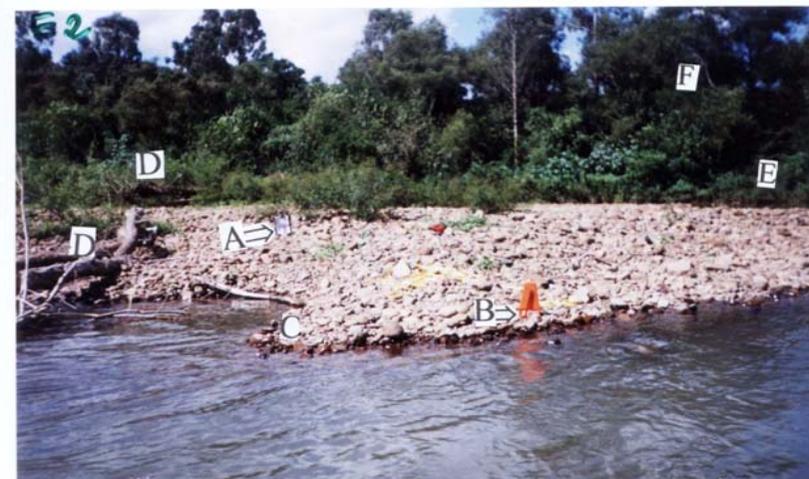
Foto 26: Vista da margem esquerda da ilha na margem direita do canal esquerdo.

A ilha é um grande banco de seixos como já foi mencionado e, em sua superfície já se estabeleceram inúmeras espécies vegetais, desde rasteiras a arbóreas.

Em A, P201.

Em B, P202.

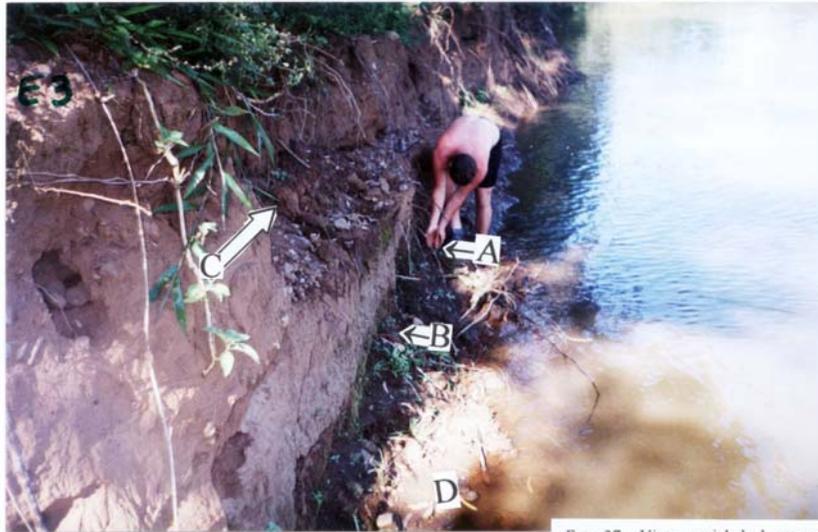
Foto 27: Vista parcial do barranco, margem direita, onde se vê de forma clara a ação erosiva e deposicional.  
 Em A, P102.  
 Em B, P103.  
 Em C, solapamento, aparecem as raízes das plantas.  
 Em D, parte do barranco que foi desagregado pelo solapamento e que ainda não foi transportado.

As fotos 27 a 30, objetivam visualizar de forma mais clara a localização dos pinos, como também, a paisagem existente na estação por ocasião de sua instalação.

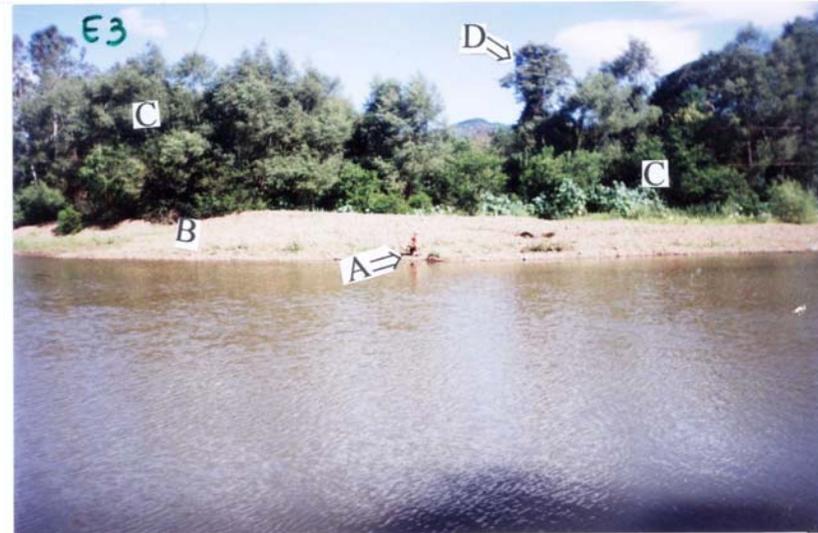
Foto 29: Vista parcial da margem esquerda.  
 Em A, P201.  
 Em B, banco de seixos ao longo da margem, notar comprimento e altura.  
 Em C, vegetação nativa que vem se desenvolvendo sobre o banco ao longo dos anos.  
 Em D, margem esquerda fixado o seu limite pela árvore assinalada e existente a mais de 30 anos.

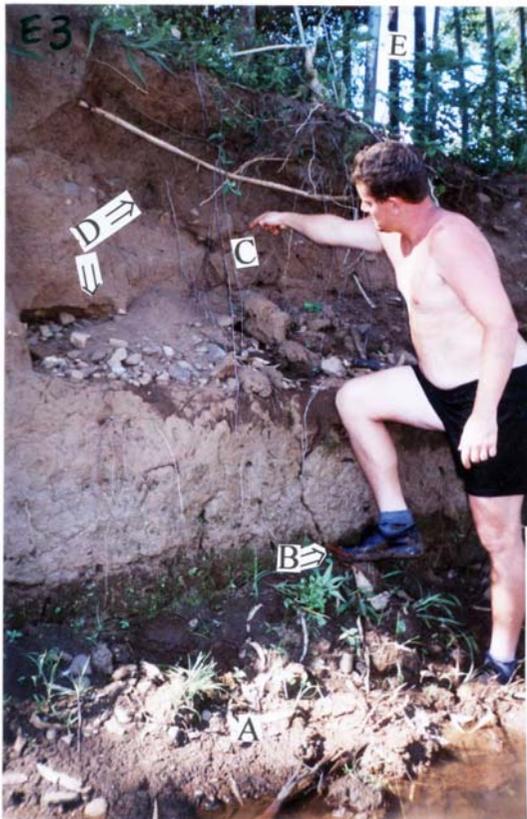
Foto 28: Detalhe da E3, margem direita.  
 Em A, material desagregado do barranco e ainda não transportado.  
 Em B, P103.  
 Em C, P104.  
 Em D, solapa, onde aparecem seixos e raízes como decorrência do trabalho erosivo acusando a friabilidade do solo deste local.  
 Em E, visualização parcial das árvores no topo do barranco.

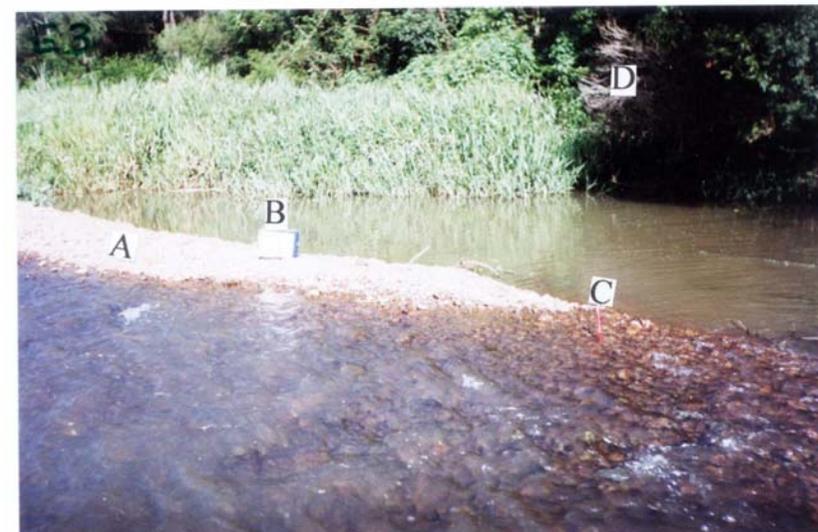
Foto 30: Vista parcial a jusante da E3.  
 Em A, pontal em barra, fim do banco de seixos a jusante.  
 Em B, P207.  
 Em C, P208.  
 Em D, margem esquerda do rio.

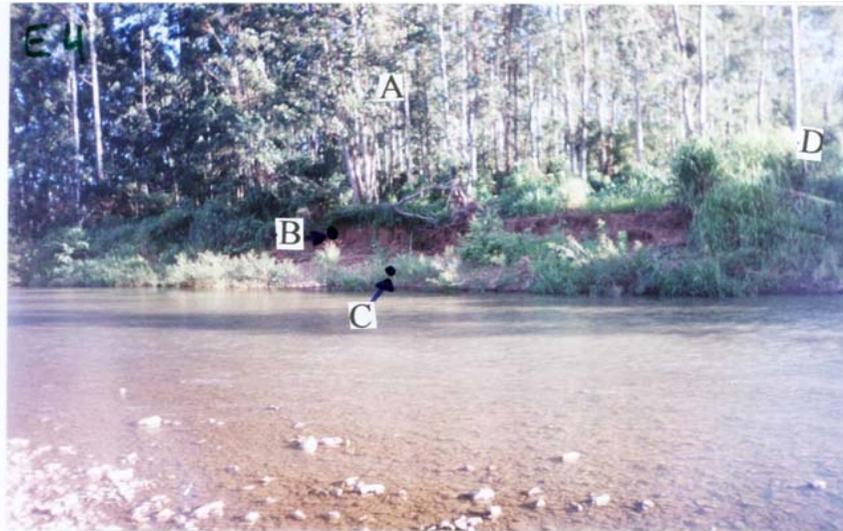
Foto 31: Vista parcial da margem esquerda.

Em A, na várzea (topo do barranco), uma floresta de eucaliptos.  
 Em B, P106 no barranco sem vegetação e que apresenta sinais de erosão neste trecho.  
 Em C, P105 na margem, próximo a linha d'água, onde neste limite se instalou uma "cortina" de sarandis interrompida em alguns pontos, em outros já alcançou o topo do barranco com outros arbustos e capins (a esquerda da foto, maricás, mamonas e a direita o conhecido capim capivara e, escalando o barranco predomina o capim elefante).

Em D, na várzea, boa cobertura de nativas e capim elefante.

Na margem esquerda, tendo em vista, os diferentes aspectos desta área, instalamos quatro pinos, ao longo do percurso de aproximadamente 80m de extensão. O primeiro, de montante para jusante, P106 numa área muito interessante, foto 31. No alto do barranco, um mato de eucaliptos, barranco desnudo e em alguns trechos apresentando erosão, mas, junto a linha d'água um sarandizal e, entre este e o barranco percebemos deposição de seixos e areia.

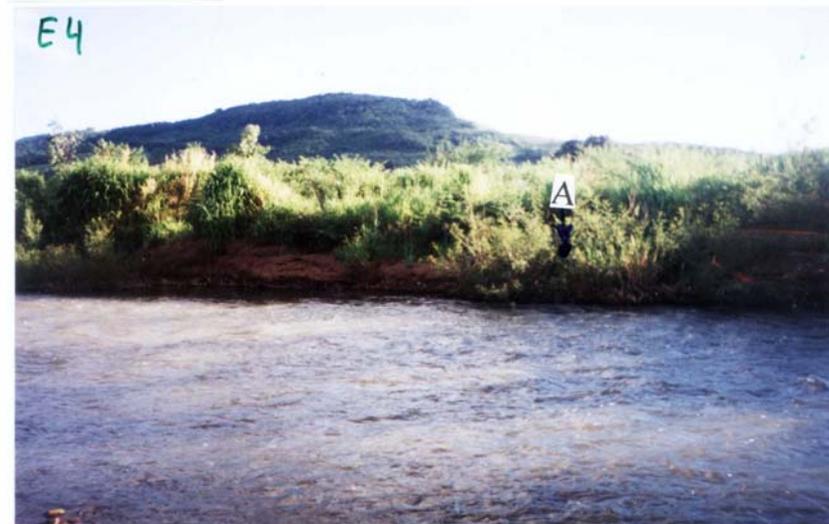
Foto 33: Vista parcial da margem esquerda, sequência para jusante da foto 32, onde vemos a esquerda junto a linha d'água os sarandis, ao centro o barranco sem vegetação e alvo da erosão, a direita reaparecem os sarandis desaparecendo os indícios de erosão, aparente estabilidade do barranco.

Em A, P109.

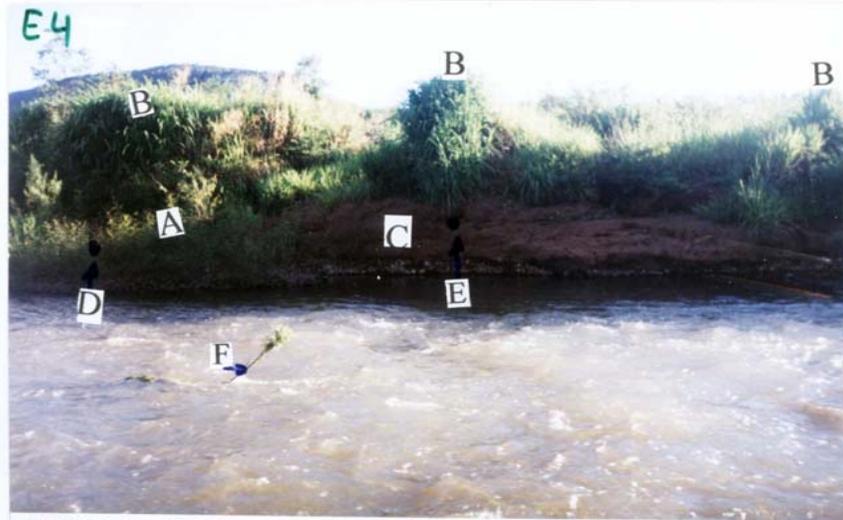
Foto 32: Vista parcial da margem esquerda, sequência da foto 31 para jusante, onde em A, observamos a esquerda formação de uma barra lateral já parcialmente fixada pelos sarandis e, em B, moitas de capim elefante e outras gramíneas e, em C, ao centro, o barranco verticalizado.

Notar o encrespado das águas acusando velocidade em função do desnível do soalho fluvial, ainda no barranco é possível visualizar reentrâncias e pequenas solapas fruto da erosão.

Em E, P104.

Em F, ao centro da corrente um sarandi já enraizado.

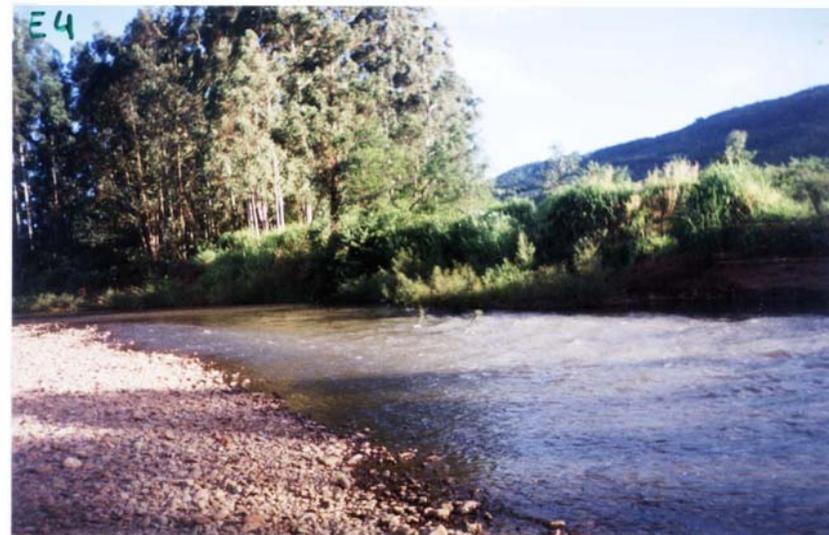
Foto 34: Vista mais ampla desta estação, onde temos um aspecto geral da margem esquerda numa visada de jusante para montante, sendo visível o meandro suave da esquerda para direita, o desnível do rio e a esquerda a margem esquerda da ilha, direita do canal principal.

Notar que nos trechos em que o barranco tem cobertura vegetal e na linha d'água os sarandis, não se percebem sinais de erosão, antes, de deposição.

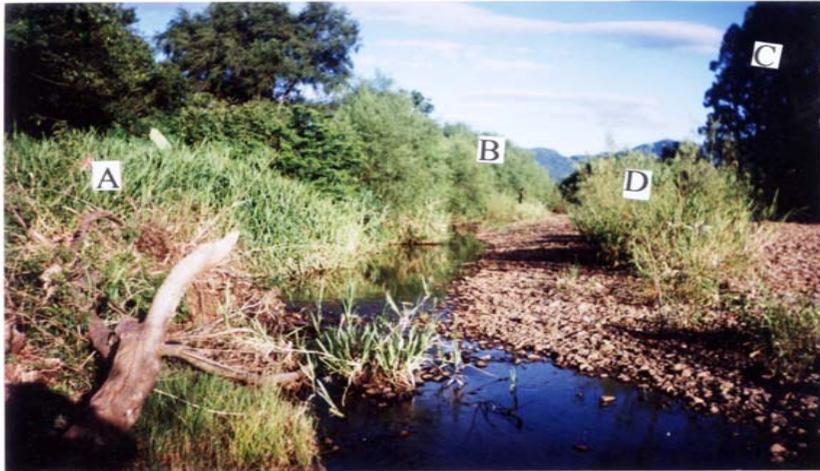
Foto 35: Canal, margem direita.  
 Em A, margem direita do rio, onde se vê em primeiro plano um tronco, a seguir o capim conhecido como capim capivara, mais a esquerda árvores nativas.  
 Em B, em direção a montante um trecho da margem direita coberto por salseiros, fruto da ação da natureza.  
 Em C, os eucaliptos na margem esquerda.  
 Em D, sarandis na ilha.

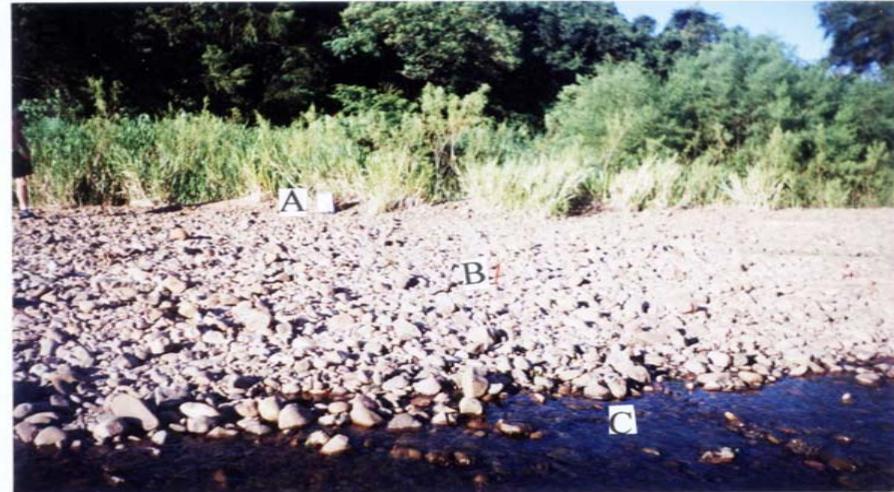
Foto 37: Vista da ilha, visada da margem esquerda para a margem direita.  
 Em A, P201.  
 Em B, P202.  
 Em C, margem esquerda da ilha, direita do canal principal.

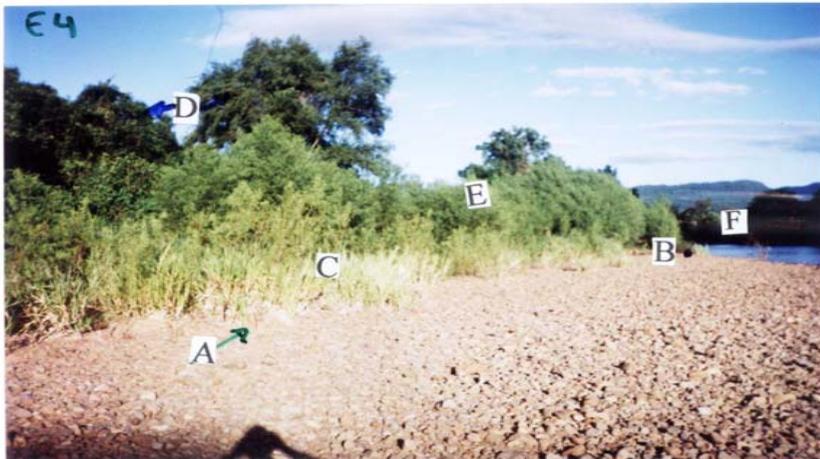
Foto 36: Vista da ilha, de jusante para montante.  
 Em A, P201.  
 Em B, P107, extremidade da ilha a montante.  
 Em C, sarandis e capins na parte mais alta da ilha.  
 Em E, árvores nativas na várzea da margem direita  
 Em F, canal principal do rio.

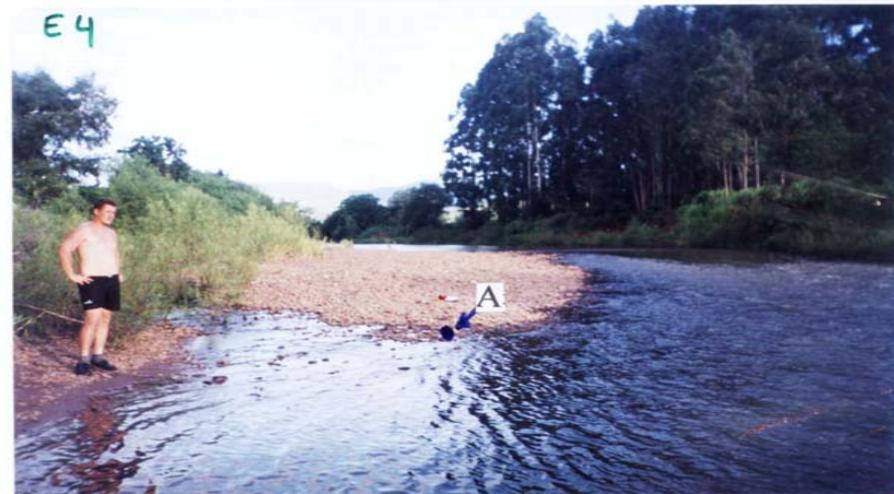
Foto 38: Vista geral da E4, visada de jusante para montante.  
 Em A, P108.

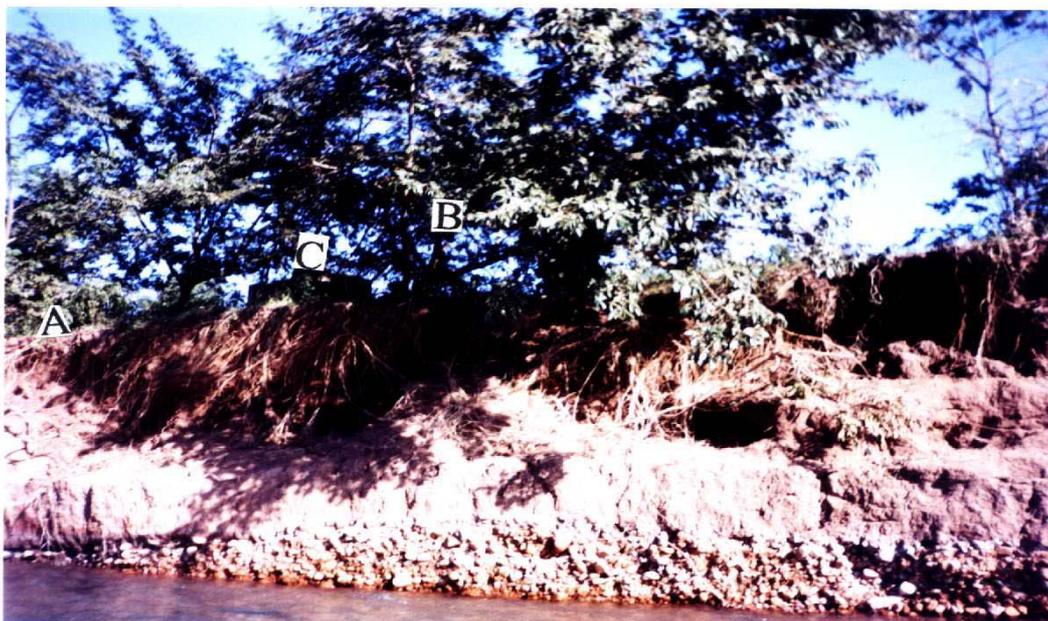
Foto 39: E1, margem esquerda, detalhe representado na fig. 10.

Os gráficos 01, e 02, ilustram o resultado da análise granulométrica da E1 conforme a leitura dos anexos 06 e 07, respectivamente. A análise granulométrica da amostra (gráfico 01, anexo 06) foi colhida aproximadamente a 1m do topo do barranco, área onde ocorre com grande intensidade o solapamento ao longo de todo este trecho do rio, nesta estação à margem esquerda como pode ser visto na figura 10, nos perfis aí representados e, ilustrados pela foto 39.

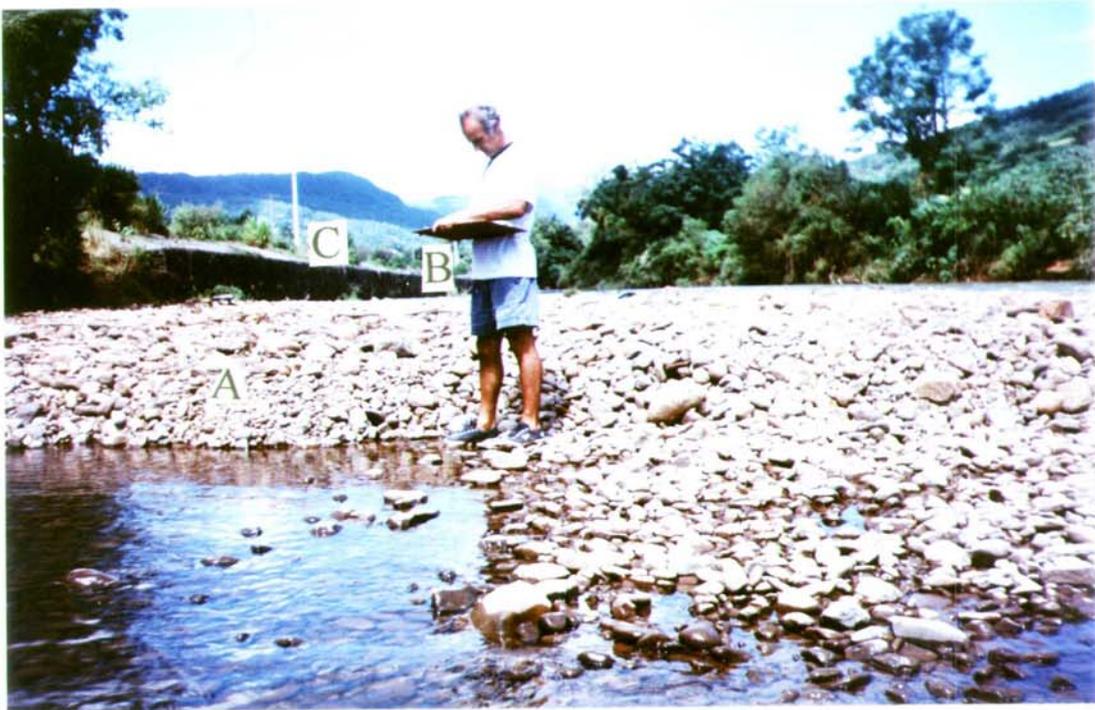
Foto 40: E1, banco de seixos  
 Data: 05 de março de 2003.  
 Vista geral do banco de seixos, visada de jusante para montante.  
 Em A, observar altura do banco de seixos.  
 Em B, posição aproximada dos pinos P201 e P202.  
 Em C, muro de gabiões na margem direita.

Na E1 os pinos P201 e P202 instalados para verificar a deposição foram arrancados. Por esta razão não foi possível estabelecer em que medida este processo atuou nesta E1. Entretanto, constata-se a deposição com o auxílio da foto nº 40 e 41 ao compará-la quando da instalação dos pinos em 07 de janeiro de 2002. Entretanto, para erosão os pinos em número de nove permaneceram proporcionando excelentes informações ao longo do período de leituras. E, a partir destas, construímos os gráficos: 03, (P103); 04, (P104); 05, (P105); 06, (P106); 07, (P107); 08, (P108) e, 09 (P109). Para a leitura dos gráficos, notar que os mesmos estão construídos em escala real, ou seja, cada mm anotado corresponde efetivamente a 1mm erodido ou depositado, salvo nos casos onde a erosão foi de tal forma intensa, de sorte a ultrapassar em muito as medidas dos pinos instalados. Além disso, no gráfico anotamos na marca do zero, tanto para deposição como para erosão a data correspondente a instalação em 07 de janeiro de 2002 com a última leitura realizada em 28 de setembro do mesmo ano.

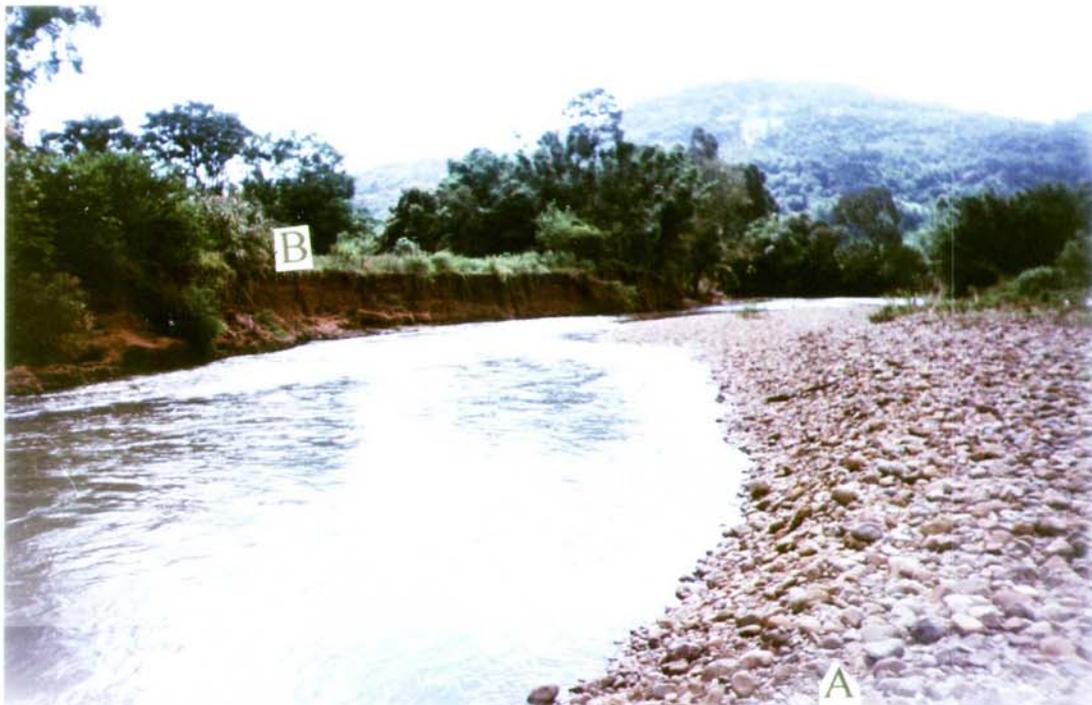
Foto 41: E1, banco de seixos  
 Data: 05 de março de 2003.  
 Vista geral do banco de seixos, visada de montante para jusante.  
 Em A, posição aproximada dos pinos P201 e P202. Observar a altura e extensão do banco de seixos.  
 Em B, margem esquerda onde se observa o processo erosivo.

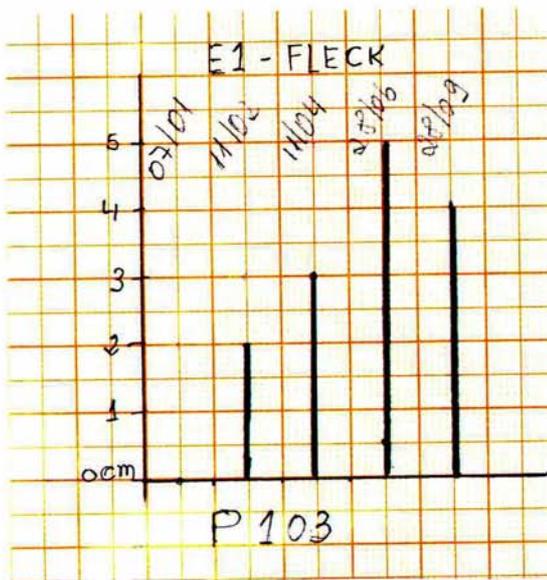
**GRÁFICO 03 - E1**  
**EROSÃO P103**

Em 07/01/02 instalação, leitura em zero. Erosão ascendente até 28/06 com uma deposição de 1cm a partir desta data até 28/09/02.

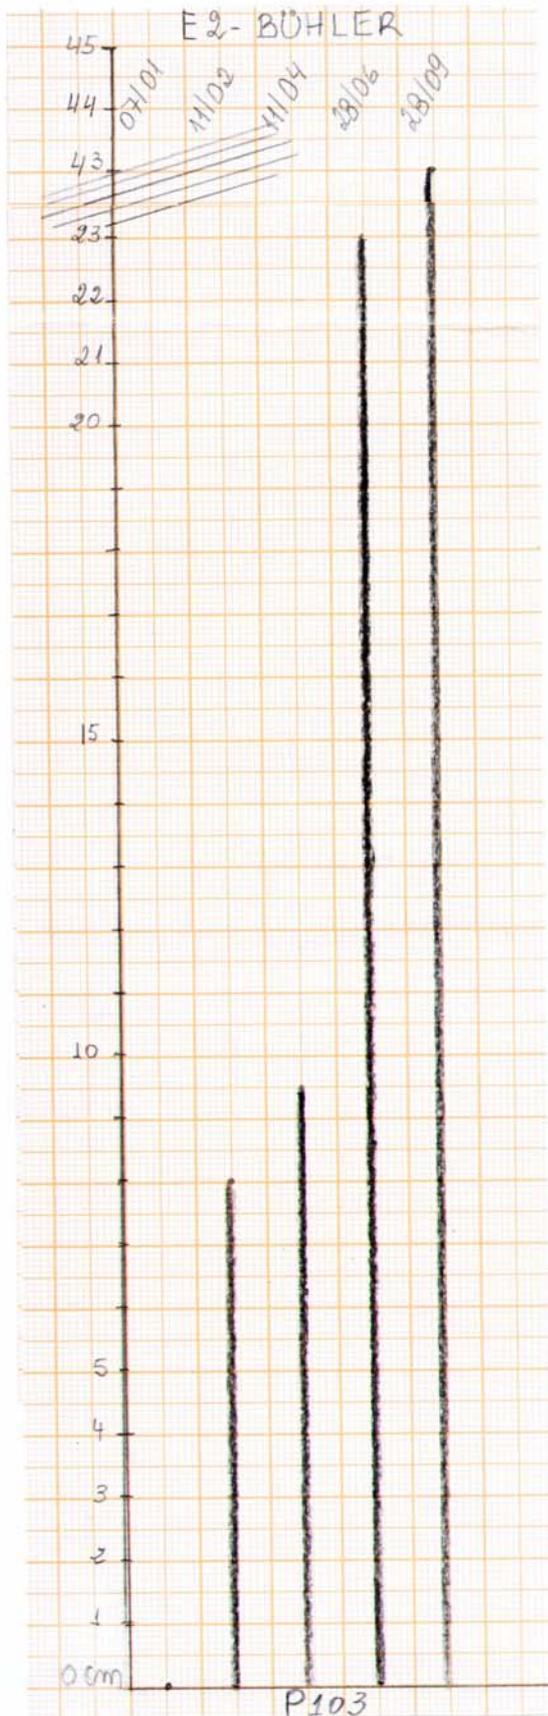
**GRÁFICO 11 - E2**  
**EROSÃO P103**

Em 07/01/02 instalação, leitura em zero. Este pino foi instalado próximo ao nível do rio a mais ou menos 40cm na camada de cascalhos e areia. Já na primeira leitura acusou uma erosão de 7cm em 11/02/02 e, desta até 11/04/02 teve um pequeno acréscimo, apenas mais 1,5cm, somando 8,5cm nesta data. Em 28/06/02 a leitura acusa um total de 23cm, um aumento de 13,5cm em relação a leitura anterior e, em 28/09/02 erosão havia transportado rio abaixo um total de 43cm da base deste talude.

Para visualizar a erosão desta estação E2 construímos baseados nos dados da tabela 01, os gráficos de erosão 11 e 12 para os pinos P103 e P104, respectivamente .

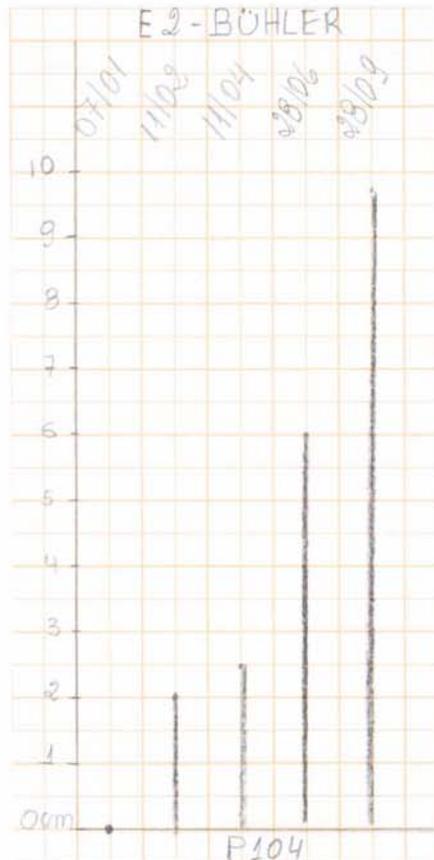
**GRÁFICO 12 – E2**  
**EROSÃO P104**

Em 07/01/02 instalação, leitura em zero. Este foi instalado a meia altura do barranco, 1,2m acima do P10, em solo constituído por areia (31%), silte (56%) e argila (11%), somando os dois últimos em números redondos 67%, o que ajuda a entender porque mesmo registrando uma erosão constante e progressiva, de 2cm até 9,5cm, ou seja, 33,5cm menor em relação ao P103 logo abaixo, devido a menor friabilidade deste tipo de solo, que apesar disto, não tem como resistir à erosão (solapamento).

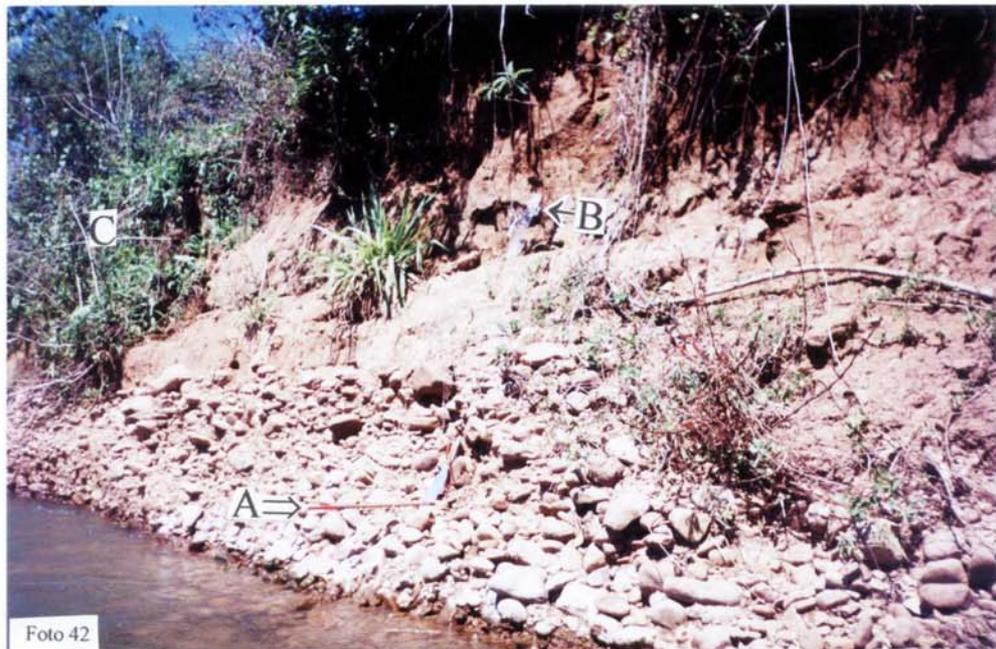
Em B, P104 acima a esquerda raízes e alguns ramos pendurados; o solo já foi, ai a solapa.

Em C, arbustos já vieram junto por ocasião do desbarrancamento. Acima, canto esquerdo a árvore também já está com parte de suas raízes penduradas no vazio, falta pouco para este conjunto desbarrancar.

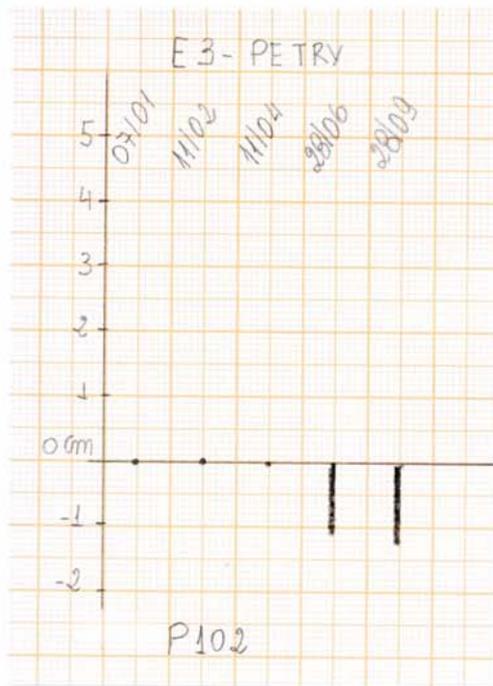
**GRÁFICO 14 - E3**  
EROSÃO/DEPOSIÇÃO P102

Em 07/01/02 instalação, leitura em zero. Este pino foi instalado na base do barranco junto a linha d'água com a intenção de verificar um processo de transporte dos materiais oriundos da solapa acima. Entretanto não foi o que vimos. Até a leitura de 11/04/02 não havia nenhum indicio de transporte, a leitura marcava zero. Todavia em 28/06/02 só não constatamos a não ocorrência de transporte, antes ao contrário tivemos um acréscimo de material ao já existente e, que em nosso entendimento não se trata de material trazido pelo rio de locais a montante, mas sim resultado de pequeno desbarrancamento por efeito da solapa aí existente. Nesta data a leitura indicou uma deposição na ordem de 1,1cm e em 28/09/02, três meses depois o processo continuava e apontava para um pequeno acréscimo com a leitura em 1,3cm.

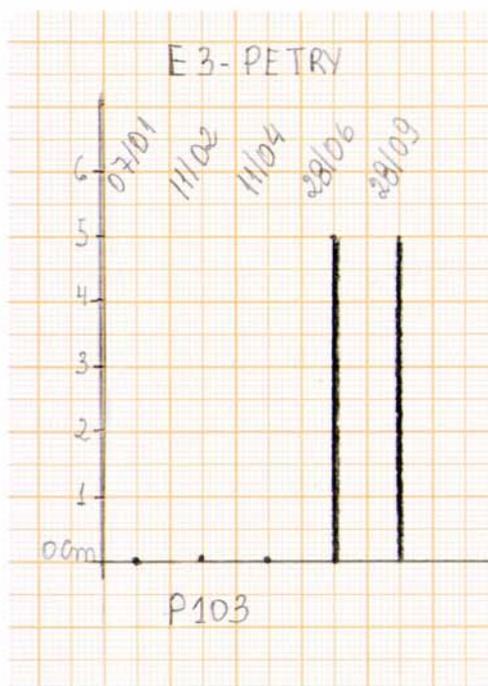
**GRÁFICO 15 - E3**  
EROSÃO P103

Em 07/01/02 instalação, leitura em zero. Este pino foi instalado perpendicularmente ao barranco para verificar em quanto a erosão desgasta o mesmo. Mas, até a leitura de 11/04/02 indicava não ter ocorrido nenhuma erosão estando a marca em zero. A erosão só vai aparecer em 28/06/02 com a leitura anotando 5cm, marca que permanece até a leitura de 28/09/02.

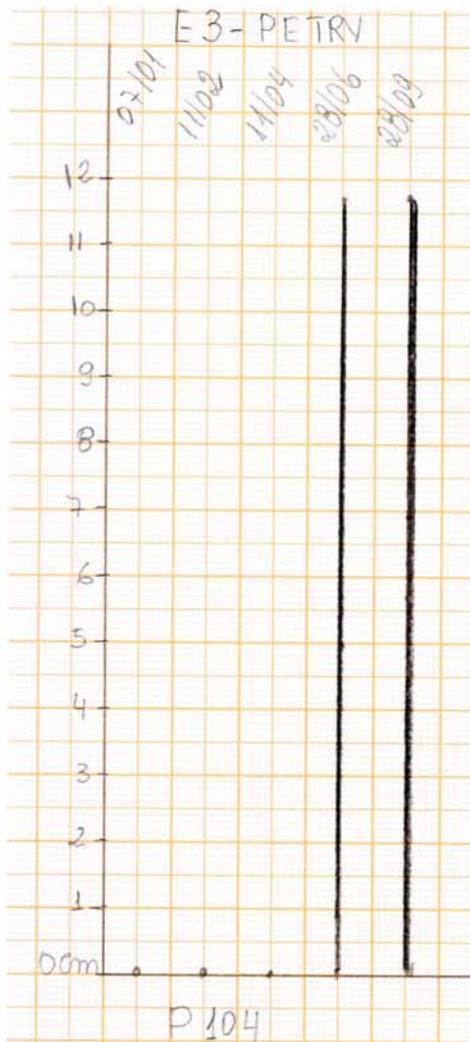
**GRÁFICO 16 – E3**  
EROSÃO P104

Em 07/01/02 instalação, leitura em zero. Este pino foi instalado perpendicularmente ao barranco para verificar a erosão existente neste ponto, a mais ou menos 80cm do topo do barranco onde está acontecendo um solapamento. Curiosamente ai também não se teve nenhum desgaste do barranco até a leitura de 11/04/02. Em 28/06/02 a leitura indica 11,7cm de erosão, material que desbaranca e vai se acumular na parte inferior próximo ao nível do rio aguardando transporte e, é este material que vai indicar deposição na leitura de mesma data para o pino P102. Este valor permanece até a data da leitura seguinte em 28/09/02.

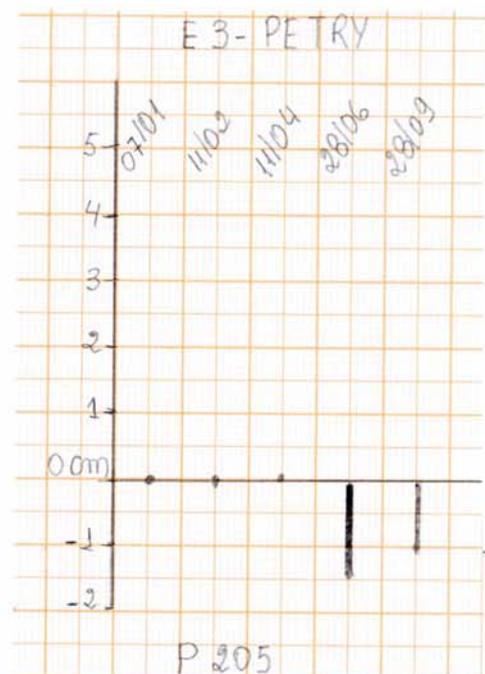
**GRÁFICO 17 – E3**  
EROSÃO/DEPOSIÇÃO P205

Instalação em 07/01/02, leitura em zero. Instalamos o P205 aproximadamente a 50m do P103 na parte mais alta do margem (figura 05), na cascalheira que restou devido a intensa erosão provocada pela cheia de 20/07/01 (foto32). Como já referimos, os valores positivos acima de zero referem-se para erosão enquanto os abaixo para deposição. Neste local do P205 até 11/04/02 data da segunda leitura não tivemos nem erosão tampouco deposição a primeira alteração foi constatada na leitura de 28/06/02, quando anotamos 1,5cm que, contrariando nossa expectativa de um incremento, ou seja, um efetivo processo deposicional, constatamos em 28/09/02 uma pequena erosão anotando 1cm o que nos deu menos 0,5cm relativamente a leitura anterior.

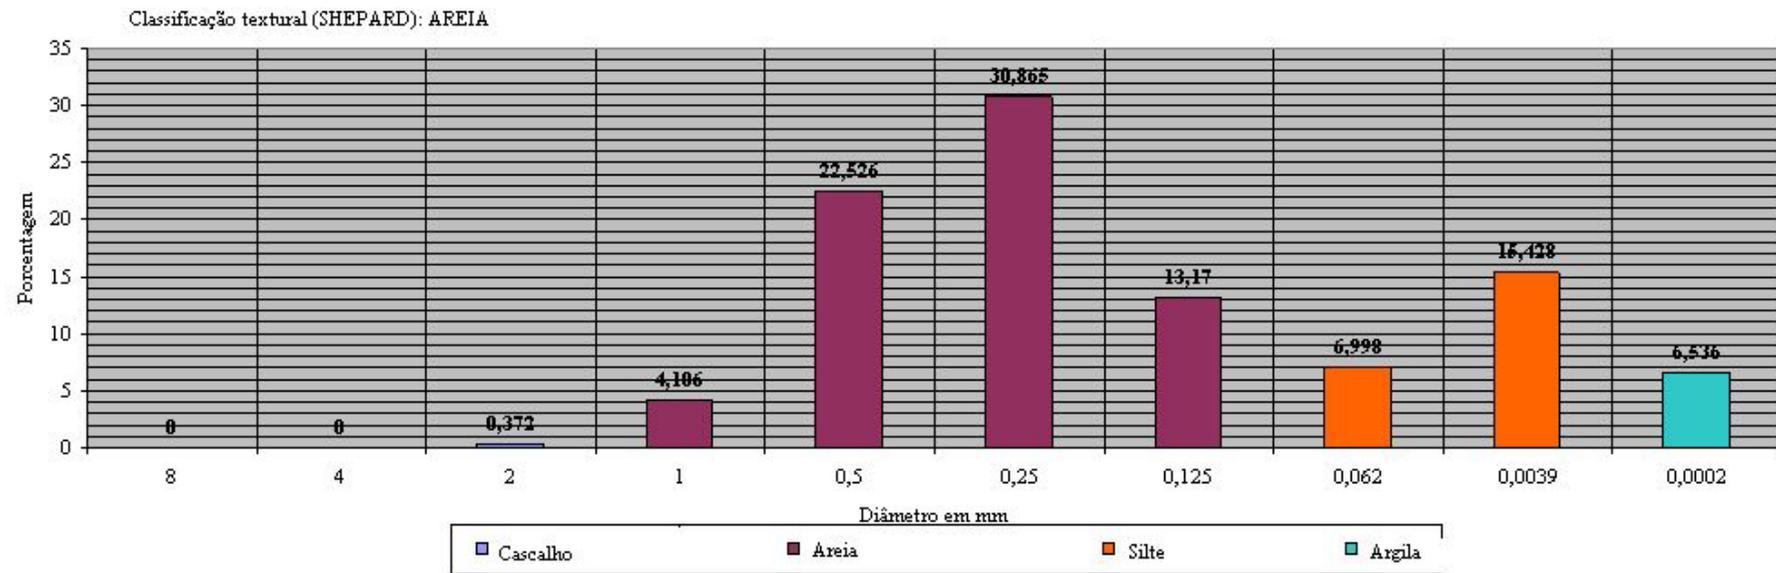
Gráfico 18 - Granulometria E 4

onde está instalado o P104, pela classificação textural Shepard como sendo areia, portanto, um solo friável com pouca resistência às forças erosivas. A leitura do relatório da análise, anexo 10, representada no gráfico 18, mostra a preponderância da areia com 70% da composição deste solo, ínfimos 0,3% para cascalho, 22% para silte e 6% para argila em números redondos. Esta distribuição granulométrica explica em parte, porque num trecho com boa cobertura vegetal no topo do barranco (várzea) e no próprio barranco até a linha d'água, nos poucos locais onde se encontra a terra nua, observa-se a ação dos processos erosivos.

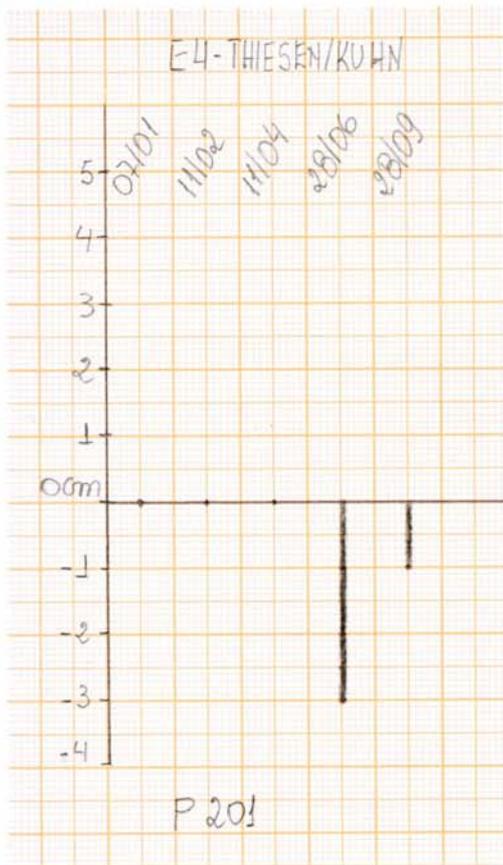
**GRÁFICO 19 – E4**  
EROSÃO/DEPOSIÇÃO P201

Instalação em 07/01/02, leitura em zero. Instalamos este pino na parte mais alta da ilha para verificar se o processo deposicional continuava ocorrendo. As duas primeiras leituras em zero. Em 28/06/02 a leitura apontou para uma pequena deposição na ordem de 3cm e, em 28/09/02 anotamos 1cm para deposição o que indicava uma erosão neste período na ordem de 2cm transportando boa parte do material que havia se depositado inicialmente.

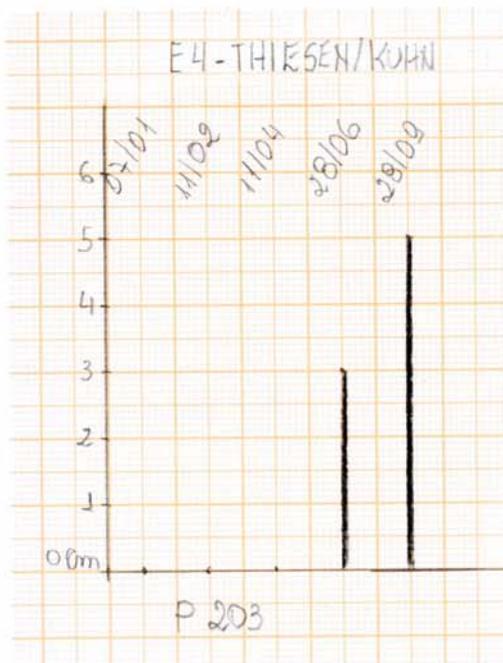
**GRÁFICO 20 – E4**  
EROSÃO P203

Instalação em 07/01/02, leitura em zero. Este pino foi instalado na margem esquerda na barra lateral em formação próximo a linha d'água e, com alguns sarandis já fixados na sua parte mais alta. Sendo uma barra, concluímos que já havia um processo deposicional, constatado exatamente pelo volume aí existente, entretanto este processo não se confirmou durante o período em que realizamos as leituras. Para as duas primeiras leituras nada foi constatado. Apenas em 28/06/02 tivemos alteração e, esta se faz por erosão. Efetivamente, a leitura nesta data apontou para a marca de 3cm de material erodido e, em 28/09/02 tivemos um acréscimo, anotando um valor total de 5cm para erosão neste ponto.

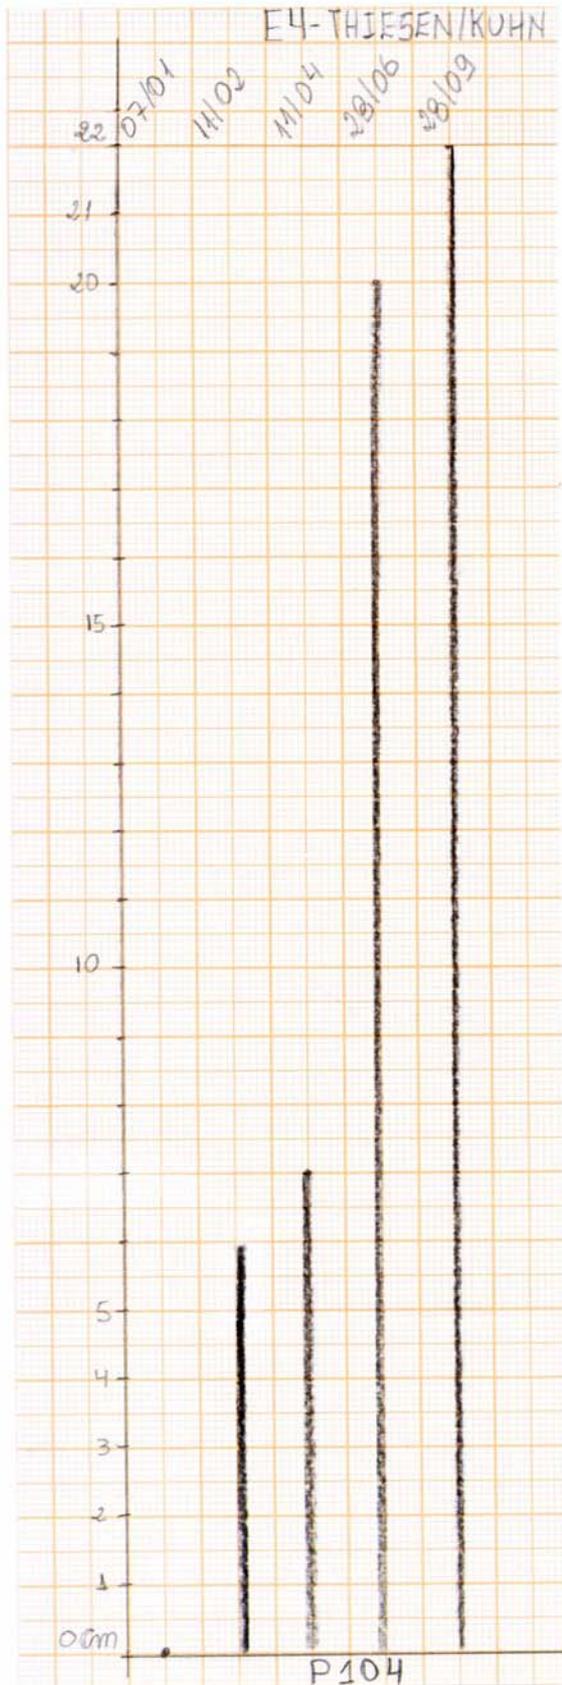
**GRÁFICO 21 – E4**  
**EROSÃO P104**

Instalação em 07/01/02, leitura em zero. Este pino foi o que acusou o maior volume de material erodido nesta estação. Seu ponto de instalação estava a meia altura do barranco sem vegetação, cujo solo é arenoso, portanto friável e suscetível à ação dos agentes erosivos. Apesar destas características não ocorreu neste local uma erosão de grandes proporções como verificamos na E1 e E3. A primeira leitura em 11/02/02 já anotava 6cm erodidos. Em 11/04/02 embora a erosão tivesse continuado, esta foi muito pouca, pois anotamos mais 1cm apenas. Entretanto na leitura de 28/06/02 acusou um incremento de 14 cm, totalizando 20cm e, desta data até 28/09/02 quando realizamos a última leitura a erosão tinha levado mais 2cm de barranco num total de 22cm. Assim, neste ponto temos um processo erosivo não tão agressivo como nas demais estações mas, também, nada desprezível.

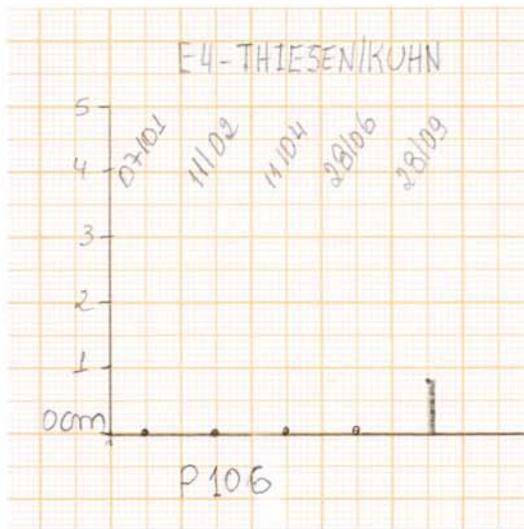
**GRÁFICO 22 – E4**  
EROSÃO/DEPOSIÇÃO P106

Instalação em 07/01/02, leitura em zero. Instalado num trecho com vegetação apresentou uma erosão muito pequena, um total de 1cm apenas para todo o período de observação e, registrado apenas por ocasião da última leitura em 28/09/02.

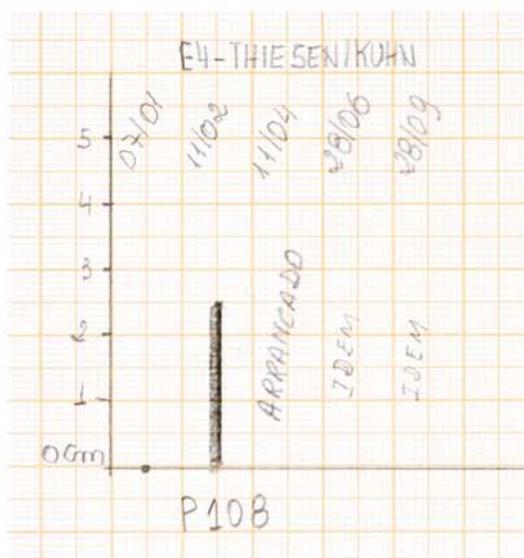
**GRÁFICO 23 – E4**  
EROSÃO P108

Instalação em 07/01/02, leitura em zero. Instalado na extremidade a jusante da ilha este pino tinha uma importância significativa especialmente para verificar se havia expansão da ilha ou não, lamentavelmente foi arrancado. Todavia, na primeira leitura em 11/02/02 foi observado uma erosão de 2,5cm, o que nos leva a pensar estar a ilha neste período sofrendo um processo erosivo e, portanto, poderia estar diminuindo sua área. Considerando que não obtivemos leituras posteriores, isto apenas se configura como uma conjectura nada mais.

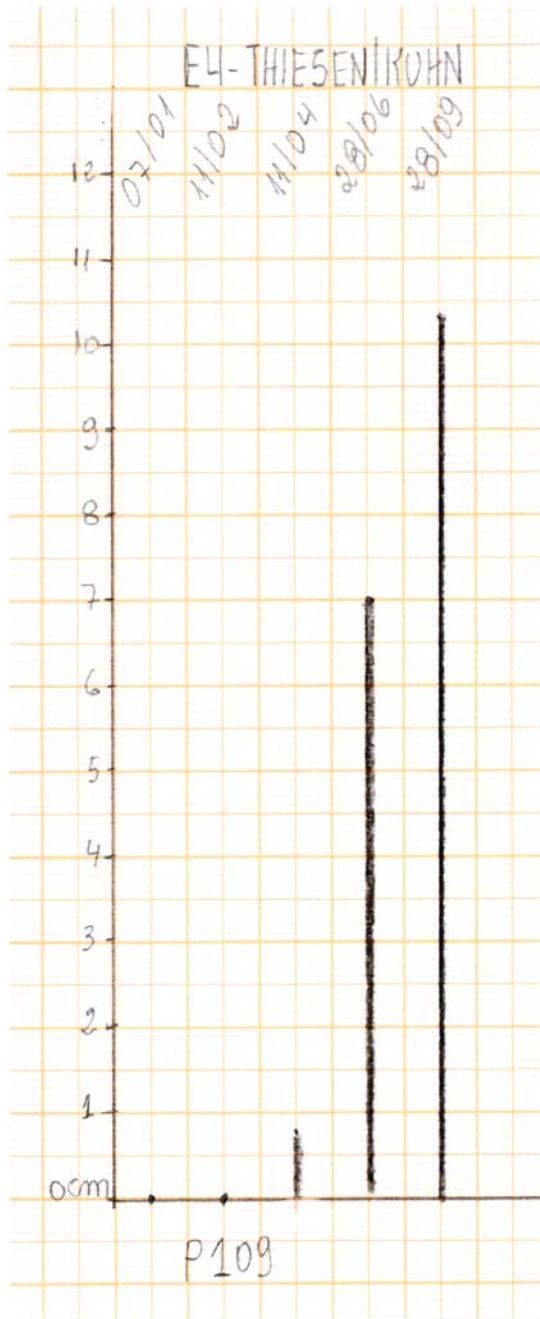
**GRÁFICO 24 – E4**  
**EROSÃO P109**

Instalação em 07/01/02, leitura em zero. Foi instalado num local sem vegetação a não ser no seu entorno. Mesmo assim, tivemos aí um processo erosivo com transporte de parte do barranco como resultado da friabilidade deste solo. Na leitura de 11/02/02 permaneceu em zero. Em 11/04/02 registramos uma leitura na ordem 0,8cm, um valor pequeno. Mas na leitura de 28/06/02 tivemos um pequeno salto, a erosão havia carregado um total de 7cm do topo do barranco, valor que aumentou em mais 3cm anotados na leitura de 28/09/02. Um processo erosivo permanente, embora, como já referimos, não com a intensidade verificada em outros pontos.

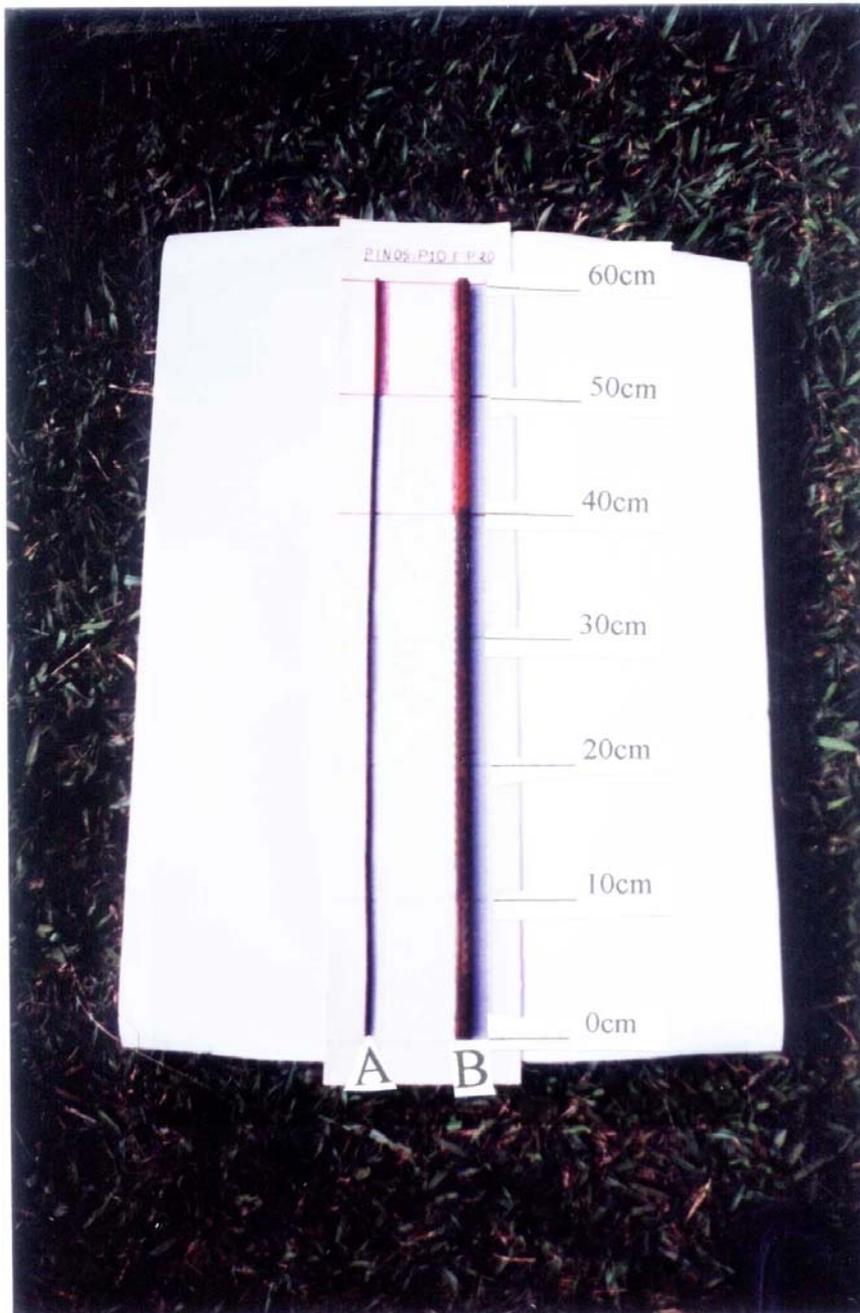
Foto 43: Pinos P10 e P20.  
Data: abril de 2003.  
Detalhe dos pinos.  
Em A, P10.  
Em B, P20.

Quanto ao uso, distribuição e, modelos dos pinos foto 43, estes encontram-se descritos e analisados ao longo do capítulo dois.

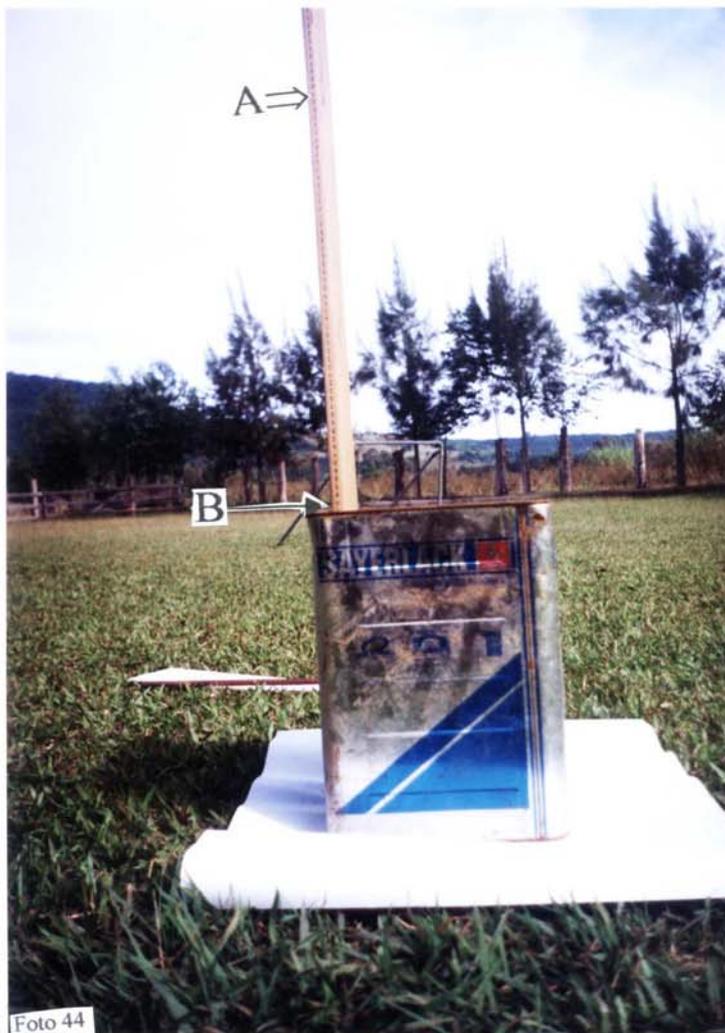
Foto 44

Fotos 44 e 45: Modelo de lata utilizada no plantio.

A resposta, encontrada após muita observação e reflexão, consiste na verdade de uma técnica muito simples proposta especialmente para as áreas mais baixas e, portanto, sujeitas a uma frequência maior de enchentes. A técnica utiliza latas de 18kg (fotos 44 e 45 e figura 12), que são utilizadas pela indústria como embalagem de cola, tinta, óleo comestível, etc., vindo, portanto, a se constituir numa forma de reciclagem pelo aproveitamento das mesmas, sem as duas tampas. Abrimos uma cova nas dimensões da lata, a seguir esta é colocada dentro da cova (muitos autores e agricultores também chamam de caseira), sendo então enchida com solo, sendo o mais apropriado utilizar o mesmo que foi retirado durante a feitura da cova, até mais ou menos 20cm da boca da lata. Neste ponto é realizado o plantio da muda retirando-se a embalagem que normalmente é de plástico, ou outras como de laminado de madeira, canudo de bambu (neste caso o plantio é feito com a muda dentro da embalagem) ou ainda em tubetes reaproveitáveis, de plástico, sendo necessário retirar a muda do recipiente. O torrão que protege o sistema radicular da muda, normalmente tem entre 10 e 15cm de altura e 10cm de diâmetro. A muda é colocada, então, dentro da lata/cova, ao seu redor completamos o espaço com terra, após é feita uma ligeira compactação deste solo, via de regra com as mãos e, que tem a finalidade de eliminar possíveis espaços sem terra e com
