**CARTOGRAFIA DAS ÁREAS DE RISCO NO RIO ROLANTE-RS E  
ESTRATÉGIAS DE RECOMPOSIÇÃO DA MATA CILIAR**

Dissertação apresentada ao Programa de Pós-Graduação em Geografia, Instituto de Geociências, Universidade Federal do Rio Grande do Sul, como requisito parcial para obtenção do grau de Mestre em Geografia – Análise Ambiental.

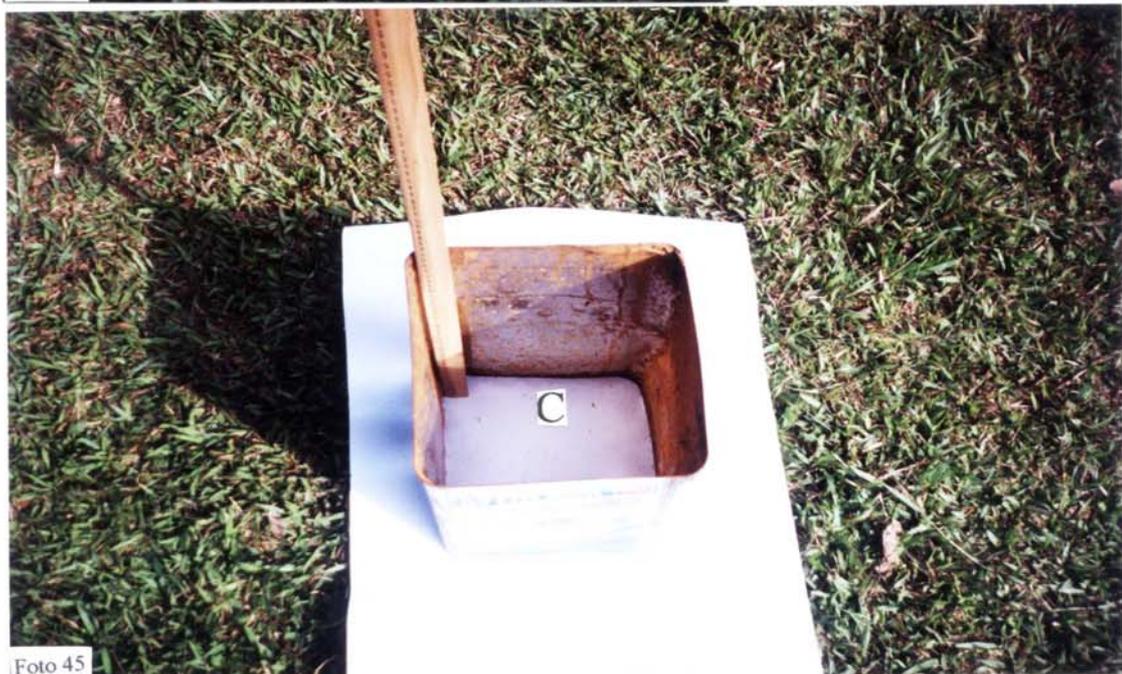
Foto 45

Fotos 44 e 45: Modelo de lata utilizada no plantio.

Vista em detalhe de uma lata utilizada no plantio.

Em A, escala métrica de 1m para comparação.

Em B, 33cm.

Em C, observar que a lata está sem as tampas. Notar que a parede interna da lata já está em processo de oxidação (ferrugem) e, a presença de resíduos é praticamente nula.

A resposta, encontrada após muita observação e reflexão, consiste na verdade de uma técnica muito simples proposta especialmente para as áreas mais baixas e, portanto, sujeitas a uma frequência maior de enchentes. A técnica utiliza latas de 18kg (fotos 44 e 45 e figura 12), que são utilizadas pela indústria como embalagem de cola, tinta, óleo comestível, etc., vindo, portanto, a se constituir numa forma de reciclagem pelo aproveitamento das mesmas, sem as duas tampas. Abrimos uma cova nas dimensões da lata, a seguir esta é colocada dentro da cova (muitos autores e agricultores também chamam de caseira), sendo então enchida com solo, sendo o mais apropriado utilizar o mesmo que foi retirado durante a feitura da cova, até mais ou menos 20cm da boca da lata. Neste ponto é realizado o plantio da muda retirando-se a embalagem que normalmente é de plástico, ou outras como de laminado de madeira, canudo de bambu (neste caso o plantio é feito com a muda dentro da embalagem) ou ainda em tubetes reaproveitáveis, de plástico, sendo necessário retirar a muda do recipiente. O torrão que protege o sistema radicular da muda, normalmente tem entre 10 e 15cm de altura e 10cm de diâmetro. A muda é colocada, então, dentro da lata/cova, ao seu redor completamos o espaço com terra, após é feita uma ligeira compactação deste solo, via de regra com as mãos e, que tem a finalidade de eliminar possíveis espaços sem terra e com

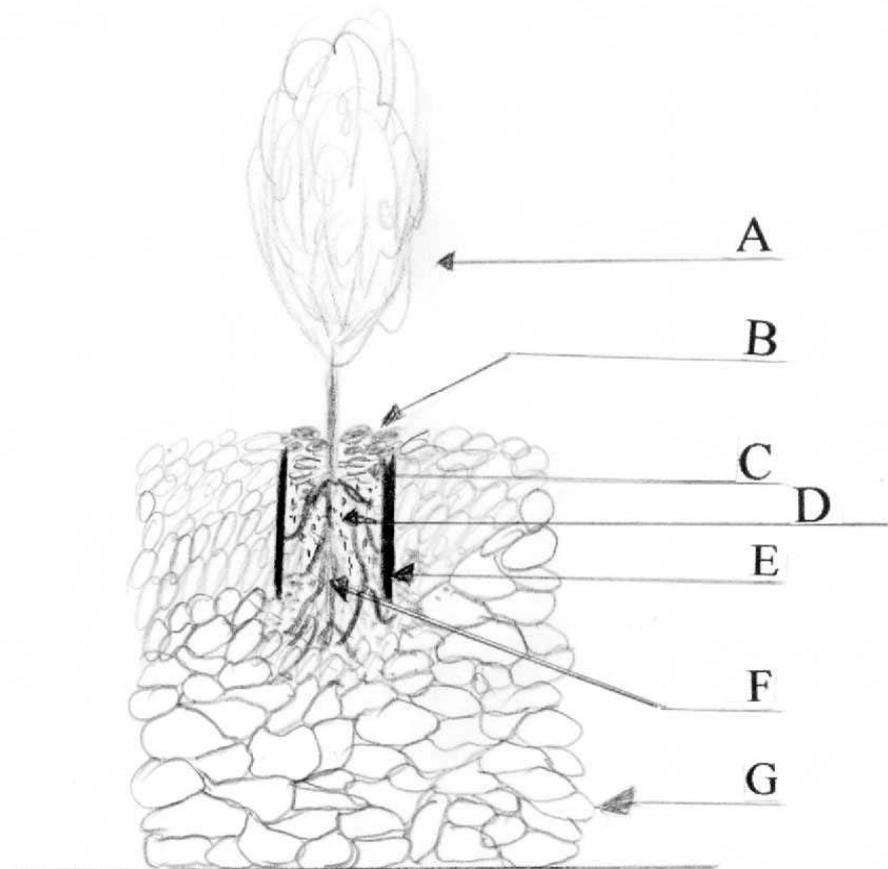
FIGURA 12

**Detalhe do plantio com o uso da lata**

- Em A, muda plantada com a técnica da lata.
- Em B, seixos para proteção do solo que está dentro da lata.
- Em C, cobertura morta.
- Em D, no pontilhado o solo colocado dentro da lata para o plantio da muda.
- Em E, a lata sem o fundo e a tampa.
- Em F, sistema radicular da muda.
- Em G, banco de seixos, areia e solo onde foi realizado o plantio.

ar (bolhas) que dificultam a pega, como também, melhorar o contato das raízes com o solo, facilitando o enraizamento. Nos últimos 10cm até a borda da lata fazemos primeiramente uma “cama” com uma camada de palha, folhas, etc., (cobertura morta). Sobre esta cobertura morta que, tem a finalidade de reter umidade e proteger o solo quando da cheia, colocamos ao redor do caule uma camada de seixos preferencialmente achatados (figura 12), também com a função específica de impedir que o solo da lata, assim como a muda, sejam erodidos e transportados por ocasião das enchentes/enxurradas (foto 46 a 49).

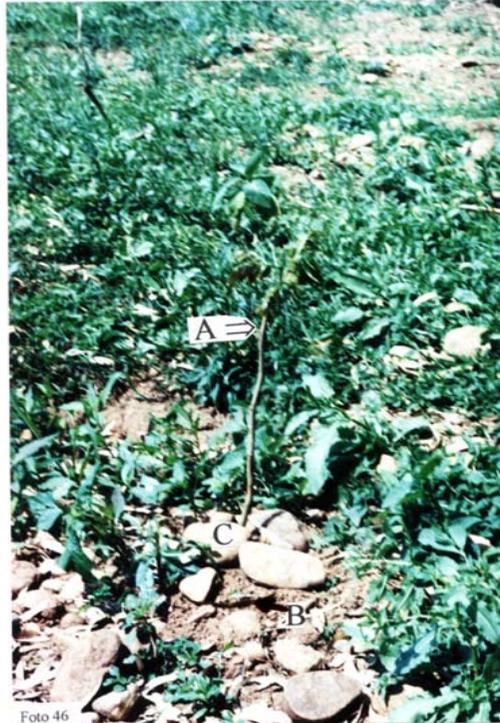
Foto 46

Foto 46: Detalhe do ingá plantado em 08 de setembro de 1998.  
 Data: 19 de abril de 1999.  
 Local: Poço dos Linck.  
 Esta planta em um determinado momento serviu de pasto para alguma rês.  
 Em A, notar que o caule mostra que foi quebrado, o tamanho e a tonalidade das folhas mostram uma rebrota recente.  
 Em B, a parte superior da lata.  
 Em C, os seixos protegendo o solo dentro da lata.

Esta providência produziu excelentes resultados, em que pese as enxurradas já ocorridas após o plantio, o número de mudas perdidas é mínimo como pode ser visto nas fotos 46 a 49. Os locais identificados para a sua aplicação, além da plantio pioneiro de 8/09/98 no Poço dos Linck, seriam os quatro pontos onde deveria ser realizado o trabalho de enrocamento (E1, E2, E3 e E4).

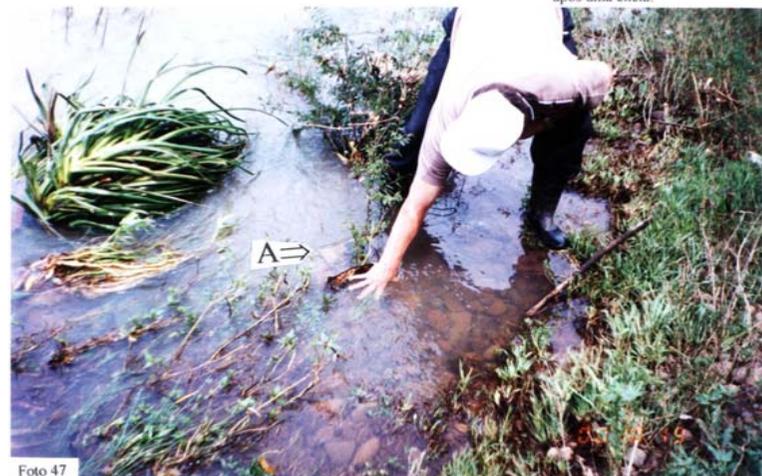
Foto 47

Foto 47: Detalhe de plantio com uso da lata.  
 Data: 19 de outubro de 2000.  
 Local: Poço dos Linck.  
 Em A, no detalhe a lata submersa, onde está plantada a muda após uma cheia.

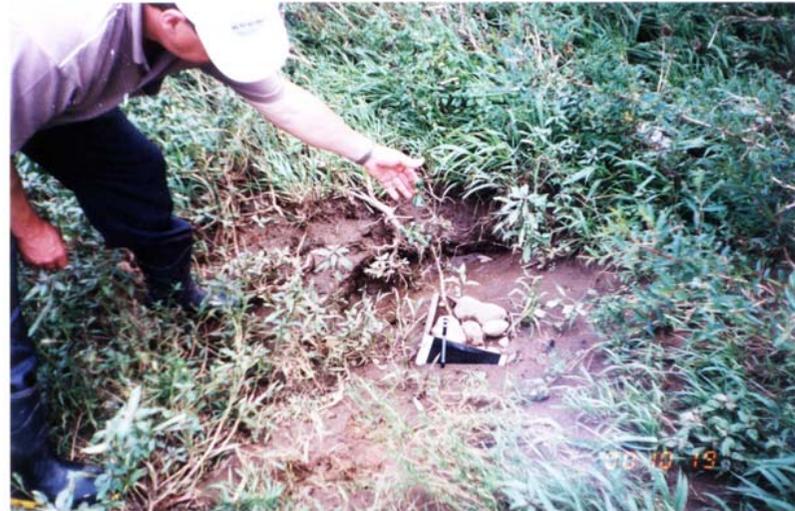
Foto 48: Detalhe de plantio com uso da lata.

Data: 19 de outubro de 2000.  
 Local: Poço dos Linck.  
 Esta muda também serviu de pasto para alguma rês pois, a guia foi cortada e se observa rebrota recente.  
 Notar o trabalho das águas no entorno da lata, durante a cheia, chegando inclusive a inclinar e desenterrar aproximadamente 10cm. Mas, a muda permaneceu sem ter sofrido maiores danos.

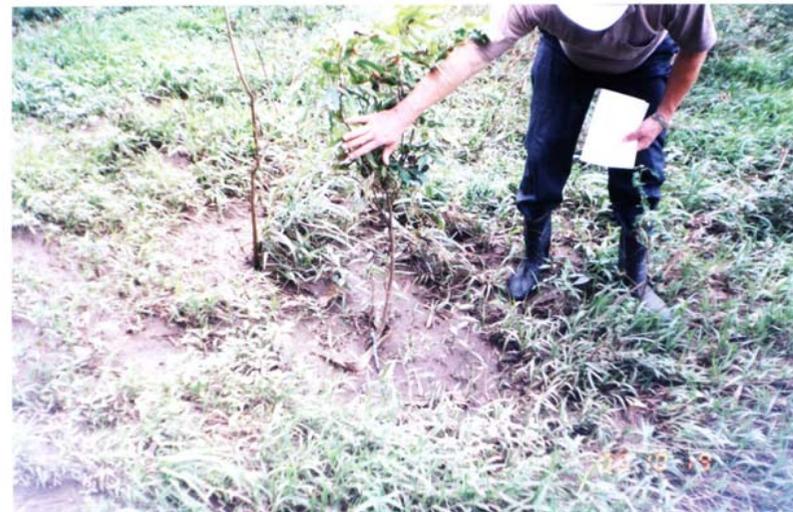
Foto 49: Detalhe de plantio com uso da lata.

Data: 19 de outubro de 2000.  
 Local: Poço dos Linck.  
 Mesmo depois da cheia que erodiu parcialmente no entorno da lata a muda permanece bem copada aparentando não ter sofrido com a cheia.

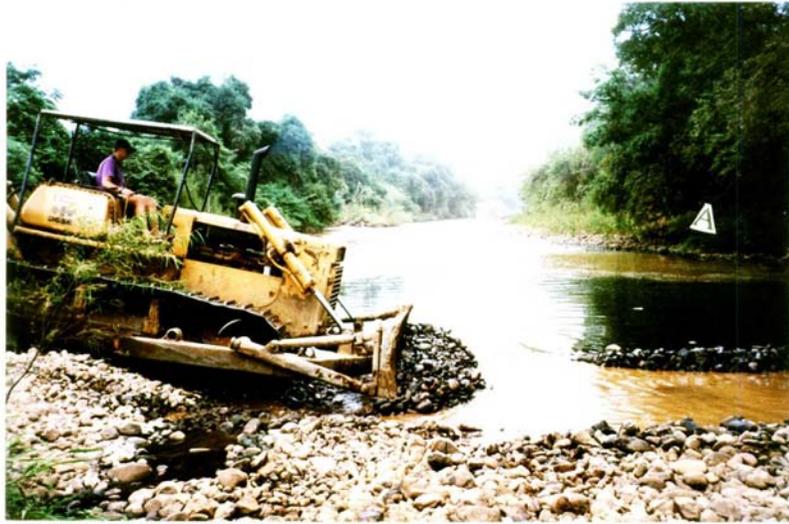
Foto 50: E1, detalhe do enrocamento, margem direita  
 Data: 11 de abril de 2000.  
 Em A, margem direita.  
 Início do processo que movimentou parcela do banco de seixos para as margens.

Para a realização desta tarefa foi utilizado um trator de esteiras de 18ton (fotos 50 a 53). Durante a execução do trabalho em que se movimentou parte do banco de seixos existente e, parte dos seixos do soalho do rio, optamos por fazê-lo da seguinte forma:

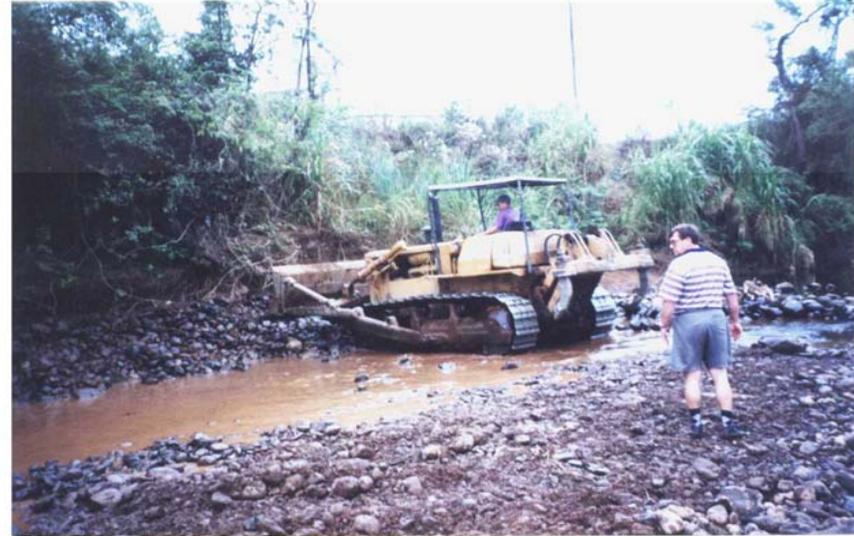
Foto 52: E1, detalhe do enrocamento, margem direita.  
 Data: 11 de abril de 2000.  
 Sequência do processo onde já se observa o recobrimento parcial do barranco na margem direita com os seixos do banco. Notar também, o "aplainamento" por onde o rio volta a escoar suas águas.

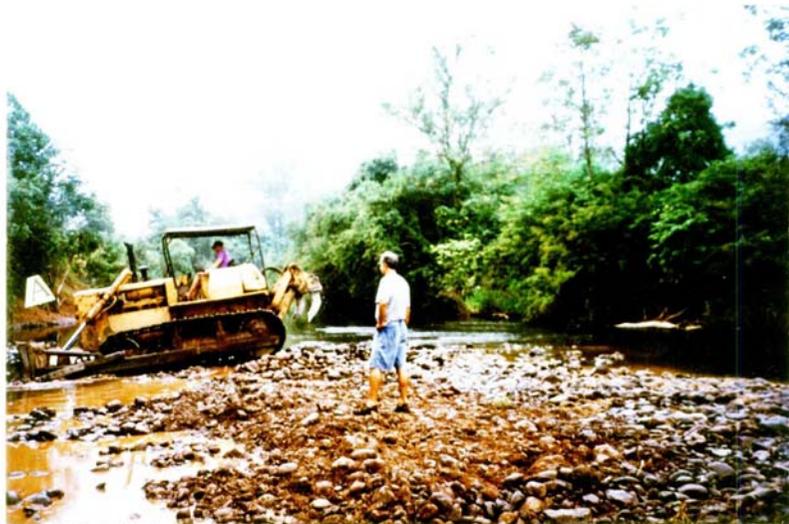
Foto 51: E1, detalhe do enrocamento, margem direita  
 Data: 11 de abril de 2000.  
 Visada de jusante para montante.  
 Em A, margem direita.  
 Sequência do processo.

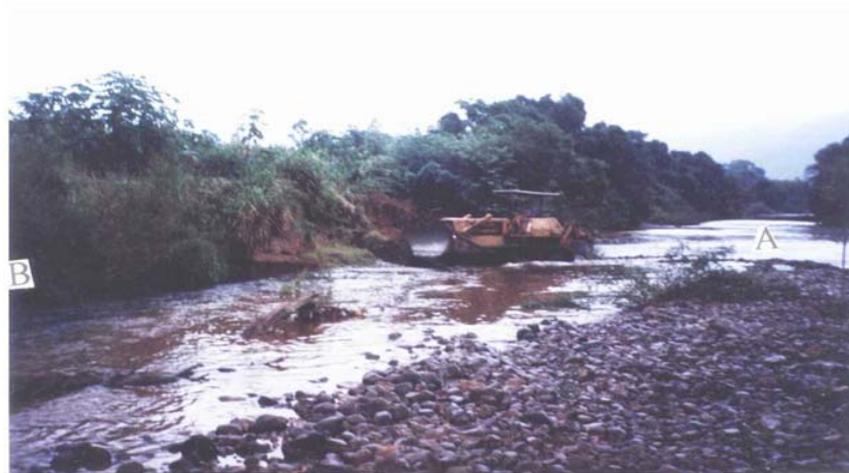
Foto 53: E1, detalhe do enrocamento, margem esquerda.  
 Data: 11 de abril de 2000.  
 Visada de montante para jusante.  
 Em A, notar que o leito do rio já está sem parte do banco e, o barranco começa a ser recoberto com os seixos. Observar igualmente que é do local onde está o trator até B, o trecho que foi enrocado.

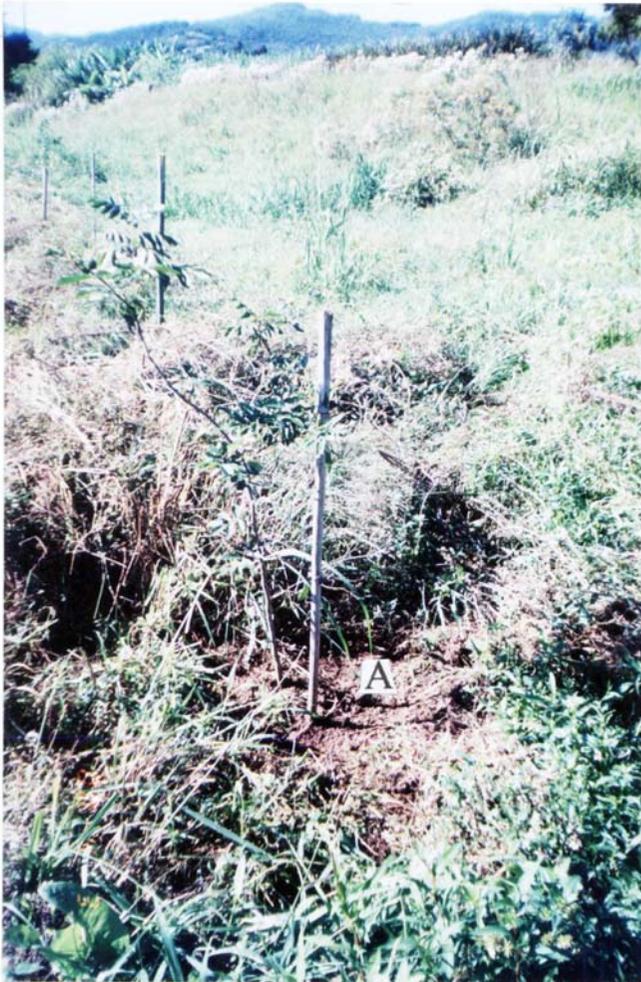
Foto 58: E2, detalhe dos tratos culturais na propriedade do Sr. Bühler.

Em A, no detalhe após a roçada que objetiva desafogar a muda e, a capina no entorno do tronco da muda, onde primeiramente se colocou adubo e após se fez o recobrimento deste com o solo. Notar que no limite da capina ao redor do tronco, o solo está mais alto (coroa) para acumular água e, também impedir que por erosão laminar o solo e adubo sejam transportados.

As estacas de taquara apenas marcam a localização do plantio de cada muda.

Ainda, quanto ao manejo, os tratos culturais foram realizados nos plantios com aplicação de adubação, com a técnica da coroa, capina ao redor das caseiras e, onde foi necessário, roçadas para desafogar as plantas, fotos 58 a 60. Esta atividade foi de modo geral necessária apenas uma vez, após o plantio, fazendo com que as plantas tivessem um grande desenvolvimento, o que demonstra a eficácia do manejo e das técnicas utilizadas para o crescimento das espécies nativas utilizadas na recomposição da mata ciliar, neste trecho do rio Rolante.

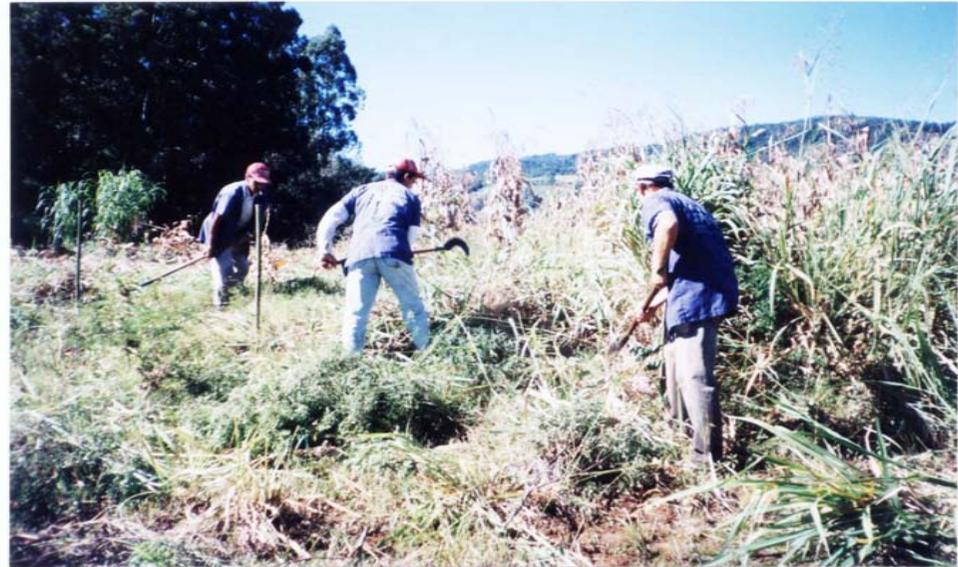
Foto 59: E4, detalhe dos tratos culturais na propriedade do Sr. Amândio Kuhn.

Funcionários da Prefeitura Municipal de Rolante, na primeira etapa dos tratos culturais, a roçada para desafogar as plantas, seguida da capina e adubação.

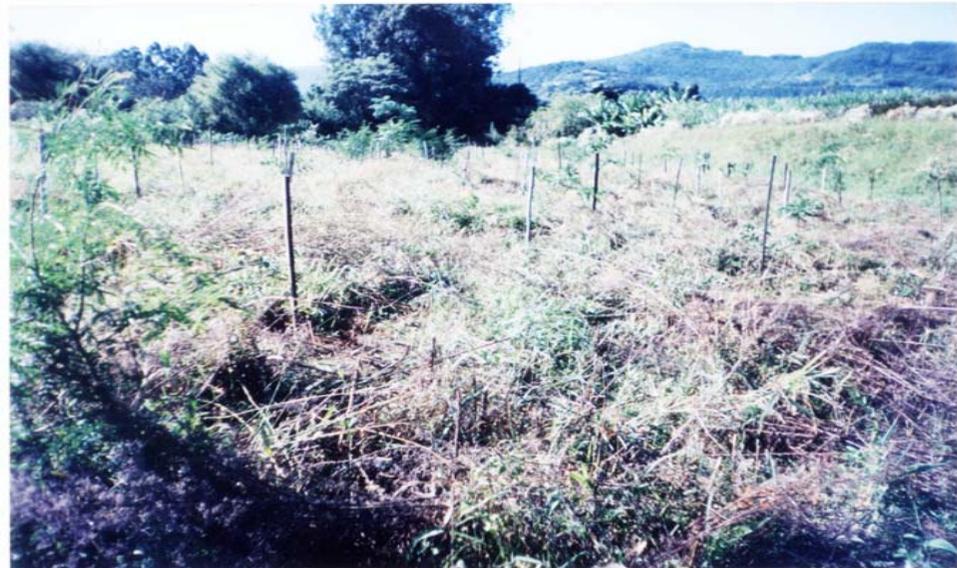
Foto 60: E2, vista geral após os tratos culturais na propriedade do Sr. Bühler.

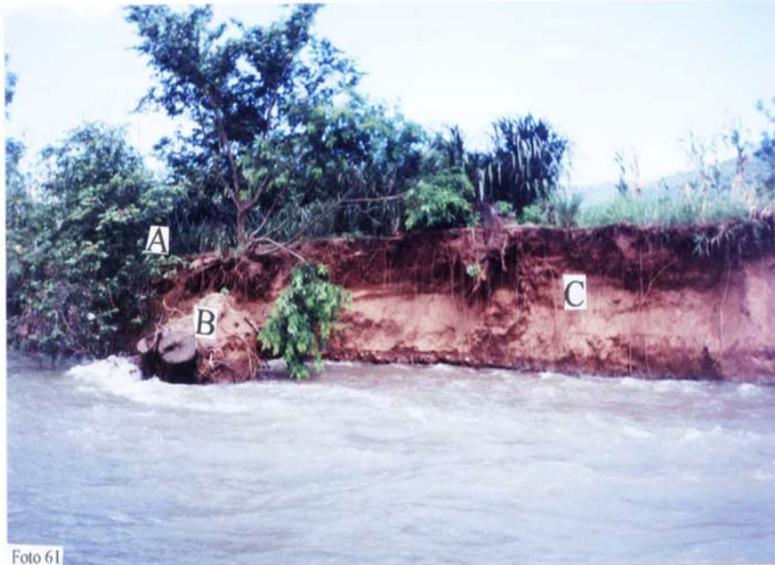
Foto 61

Foto 61: E1, margem esquerda, vista parcial do solapamento.

Em A, blocos desagregados por solapamento, provavelmente do barranco da E1 (foto 61), transportados pelo rio.

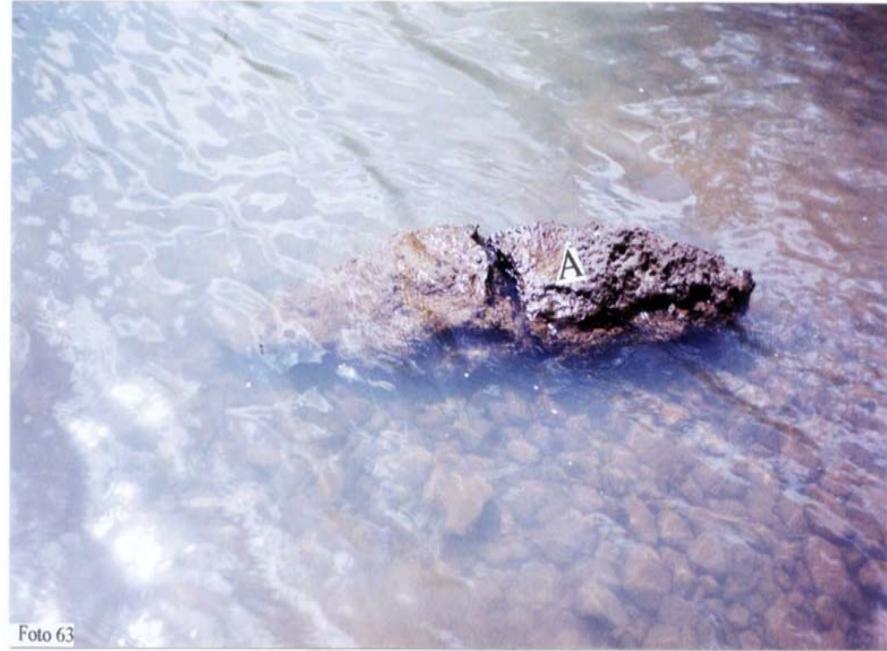
Foto 63

Foto 63: Resultado do solapamento.

Em A, no detalhe um dos blocos existentes na foto 62.

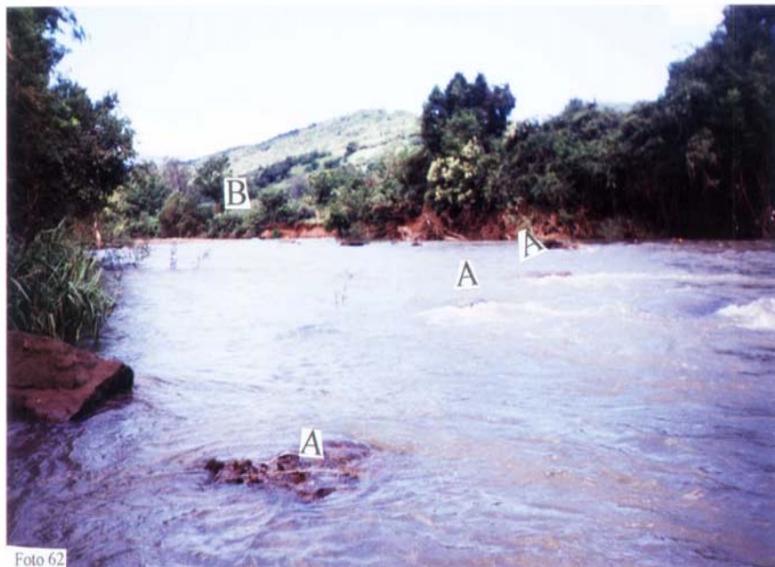
Foto 62

Foto 62: Jusante da E1, vista geral, distante aproximadamente 150m.
