## Determinação da capacidade de infiltração de pavimentos permeáveis

### *Determination of the infiltration capacity of permeable pavements*

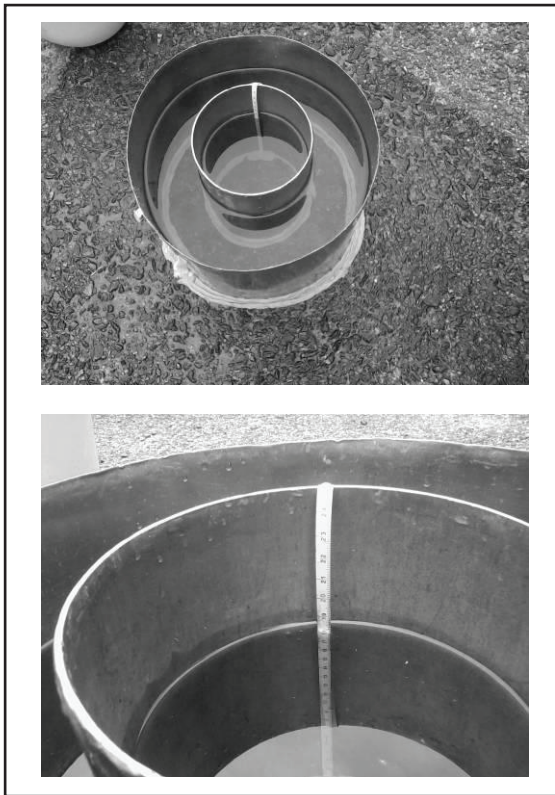
**Figura 6a e 6b: Infiltrômetro de anéis concêntricos instalado no asfalto poroso**  
**Fonte: Jabur et.al. (2013)**

Este infiltrômetro era instalado com o uso da massa de calafetar na superfície do pavimento. No cilindro interno,

fixou-se a trena, para a leitura da carga hidráulica. Manteve-se a carga hidráulica constante, tanto no cilindro externo como no cilindro interno, conforme ilustra as figuras 6a e 6b.

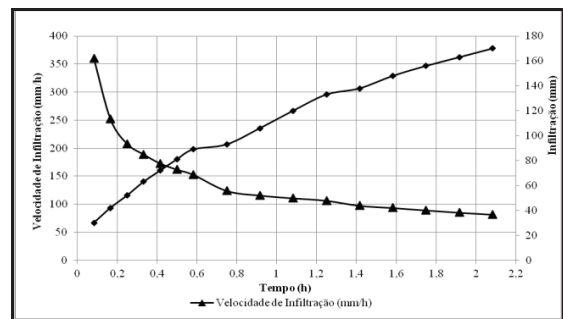
Calculou-se primeiramente a infiltração acumulada com os dados da tabela e seguiu-se determinando a velocidade de infiltração, em mm/h. Com estes dados obteve-se a VIB com o valor de 3,28 mm/h, valor de infiltração baixo, porém condizente com as condições atuais do pavimento poroso (Figura 7). A equação da Infiltração Acumulada obtida foi (equação 9):

Figura 7 – Curvas de infiltração acumulada e velocidade de infiltração para o asfalto poroso

Observa-se (Figuras 7 e 9) que a VIB no asfalto poroso foi menor em relação ao bloco vazado, sendo a VIB inicial para o asfalto poroso de 250 mm/h e do bloco vazado de 600 mm/h. Provavelmente a presença das aberturas e das juntas do bloco vazado, promoveu uma maior infiltração da água no revestimento.

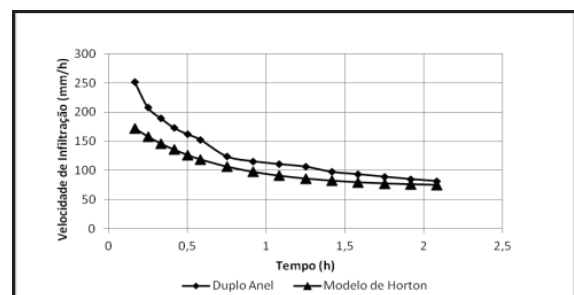
Logo, a equação representativa de Horton estabeleceu-se em (equação 10 e Figura 8):

Figura 8 - Resultados do infiltrômetro de anéis concêntricos e a Equação de Horton, para o asfalto poroso

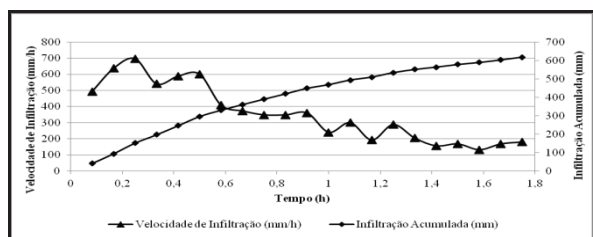
Realizou-se o mesmo procedimento para o pavimento bloco vazado. Com os dados do experimento determinou-se da VIB em 199,93 mm/h, valor considerado alto, que pode ter advindo por causa dos vazamentos da água e a dificuldade de instalação do equipamento (Figura 9). A equação da Infiltração Acumulada obtida foi (equação 11):

Figura 9 - Curvas de infiltração acumulada e velocidade de infiltração para o bloco vazado

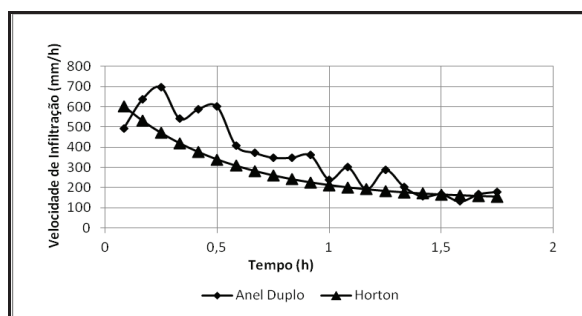
A Figura 10 ilustra o resultado obtido para o pavimento bloco vazado.

Figura 10 - Resultados do infiltrômetro de anéis concêntricos e a Equação de Horton, para o asfalto poroso
