1. INTRODUÇÃO

- Confecção de materiais cerâmicos à base de alumina, alumina-feldspato e feldspato.
- Avaliação do comportamento mecânico e óptico destes materiais cerâmicos em meio intra-oral simulado com agentes corantes (suco de uva, café, refrigerante tipo cola).

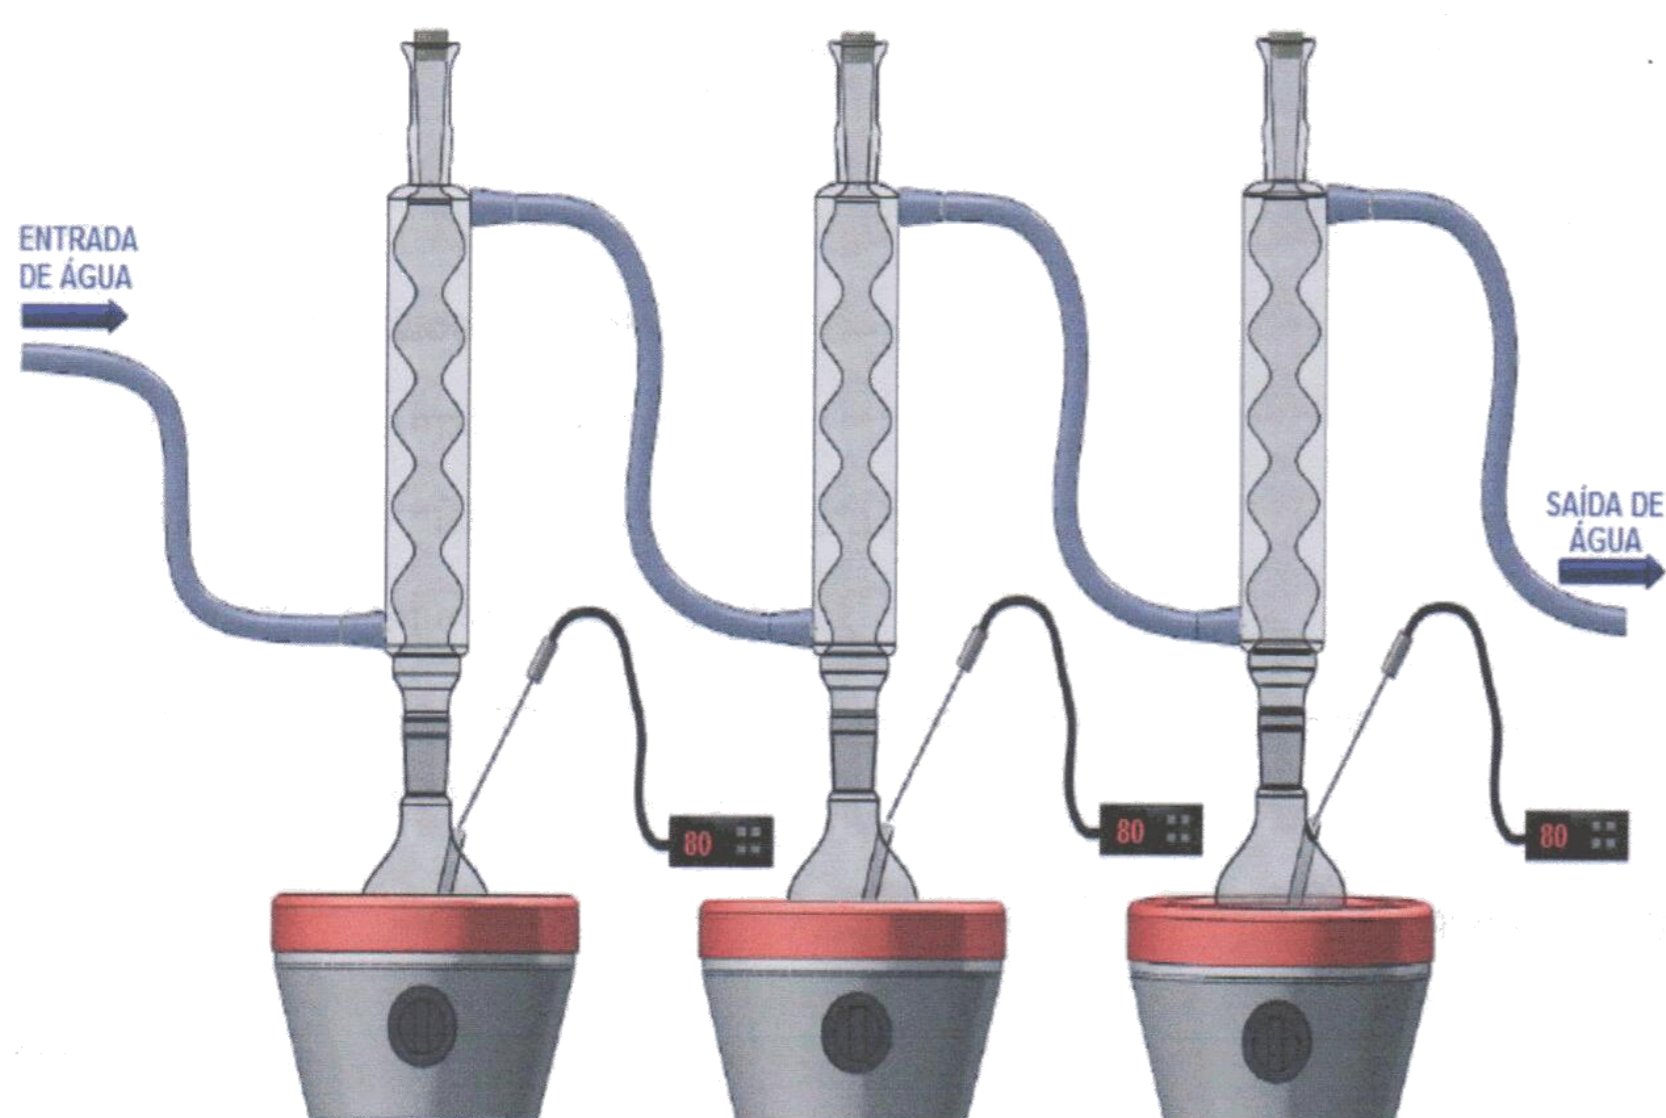
Os corpos-de-prova foram introduzidos em meio intra-oral simulado com agentes corantes por períodos de 6, 12 e 24 dias em um sistema de refluxo a 36°C.

Figura 1. Montagem do sistema de refluxo simulando meio intra-oral contendo agentes corantes.

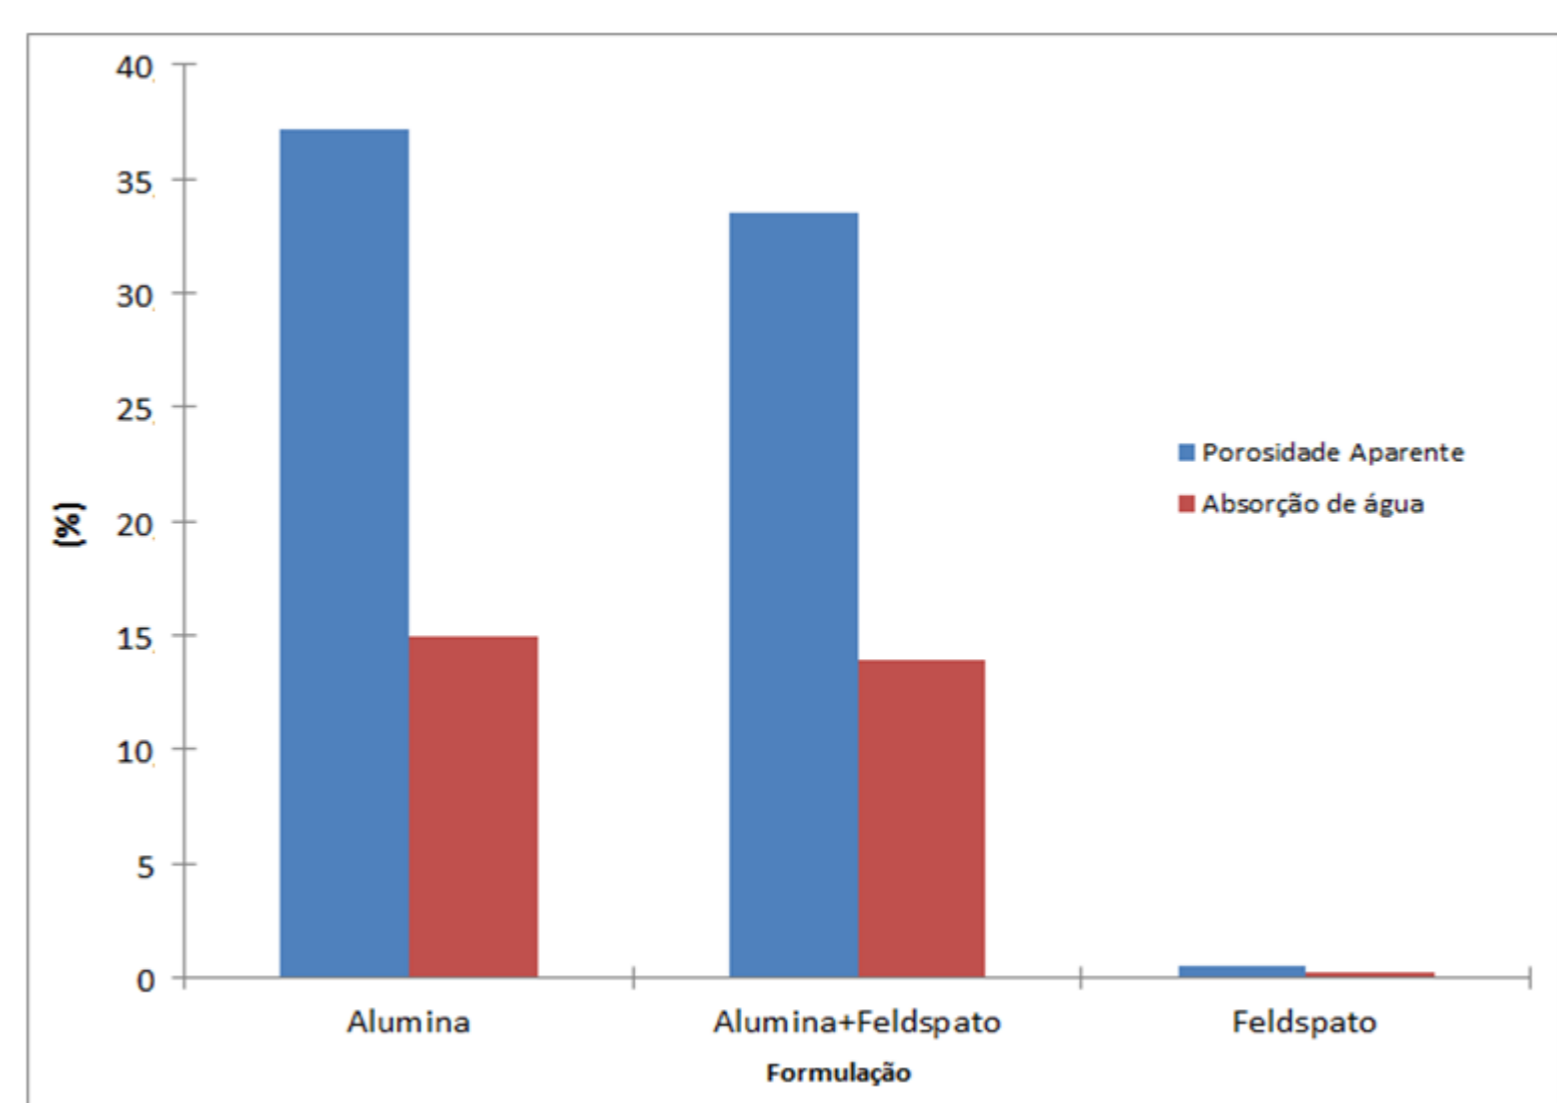
Figura 3. Porosidade aparente e absorção de água para as diferentes formulações.

Pela análise dos resultados de porosidade aparente e absorção de água apresentados na Figura 3, constatou-se que as cerâmicas contendo alumina apresentaram maior porosidade e maior absorção de água.

As amostras contendo apenas feldspato apresentaram baixíssimos valores de porosidade aparente e de absorção de água. O feldspato atua como um fundente para alumina, promovendo a sinterização em fase líquida e a redução da porosidade e logo, a diminuição da absorção de água.
