Dupla extrusão uretral assincrônica de prótese peniana semi-rígida: relato de caso e revisão da literatura

Double asynchronous urethral extrusion of a semirigid penile prosthesis: a case report and review

Revista HCPA 1998;18 (3):332-3

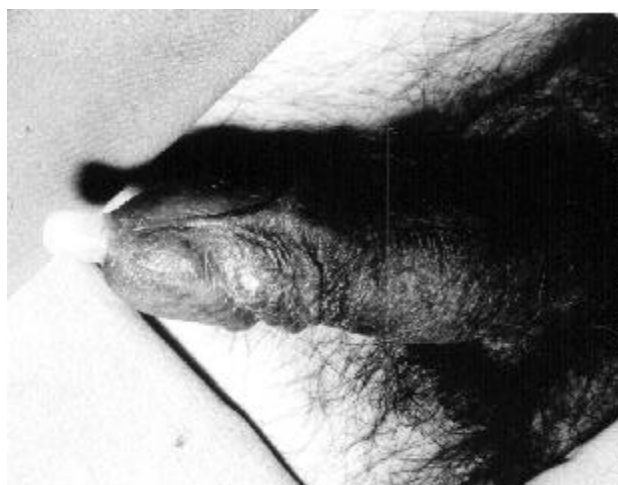
Figura 1. Visualiza-se haste da prótese extruída através do meato uretral externo.

de prótese peniana semi-rígida há 4 anos, por apresentar neuropatia periférica, procura o Serviço de Urologia do Hospital de Clínicas de Porto Alegre com queixa de obstrução urinária. Ao exame, uma haste da prótese apresentava-se protuída através do meato uretral externo (figura 1). Após bloqueio anestésico do dorso do pênis com lidocaína 1% sem vasoconstritor, a haste foi retirada através da uretra distal. Logo após, foi colocado cateter de cistostomia, que permaneceu por 3 dias, para evitar refluxo de urina para o corpo cavernoso. O paciente refere que, há 2 anos, apresentou episódio semelhante de retenção urinária e que, na ocasião, fora retirada uma das hastes da prótese, também por
